## 事故・故障等発生報告書

| 件 名 | 原子力科学研究所タンデム加速器建家内におけるケーブル火災の発生について（第 2 報） |

## 原子力科学研究所タンデム加速器建家内における ケーブル火災の発生について (第2報)

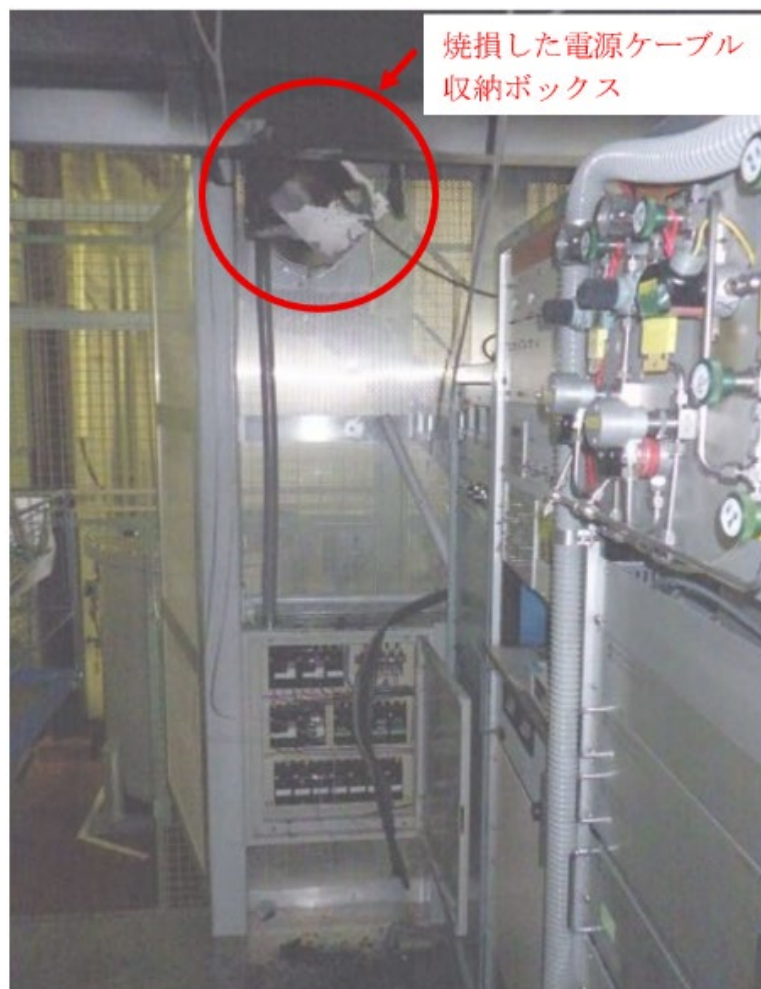
図3 焼損した電源ケーブル収納ボックスの周辺の状況

令和8年6月19日(金)10時08分頃(※1)、当該建家の制御室において、職員が加速器の運転のため、イオン源室で生成した負イオンを加速器へ送り出す操作を行っていたところ、異音を確認した。これを受け、当該職員は制御室から遠隔で、イオン源室に設置されている負イオン源の高電圧電源を停止する操作を行った。その後、別の職員が負イオン源の状態を確認するため、イオン源室に入室したところ、負イオン源専用架台(以下「負イオン源デッキ」という。)上の電源ケーブル収納ボックス周辺から火及び煙が発生していることを確認した(図3及び図4参照)。同日10時11分、火災報知器が発報した。

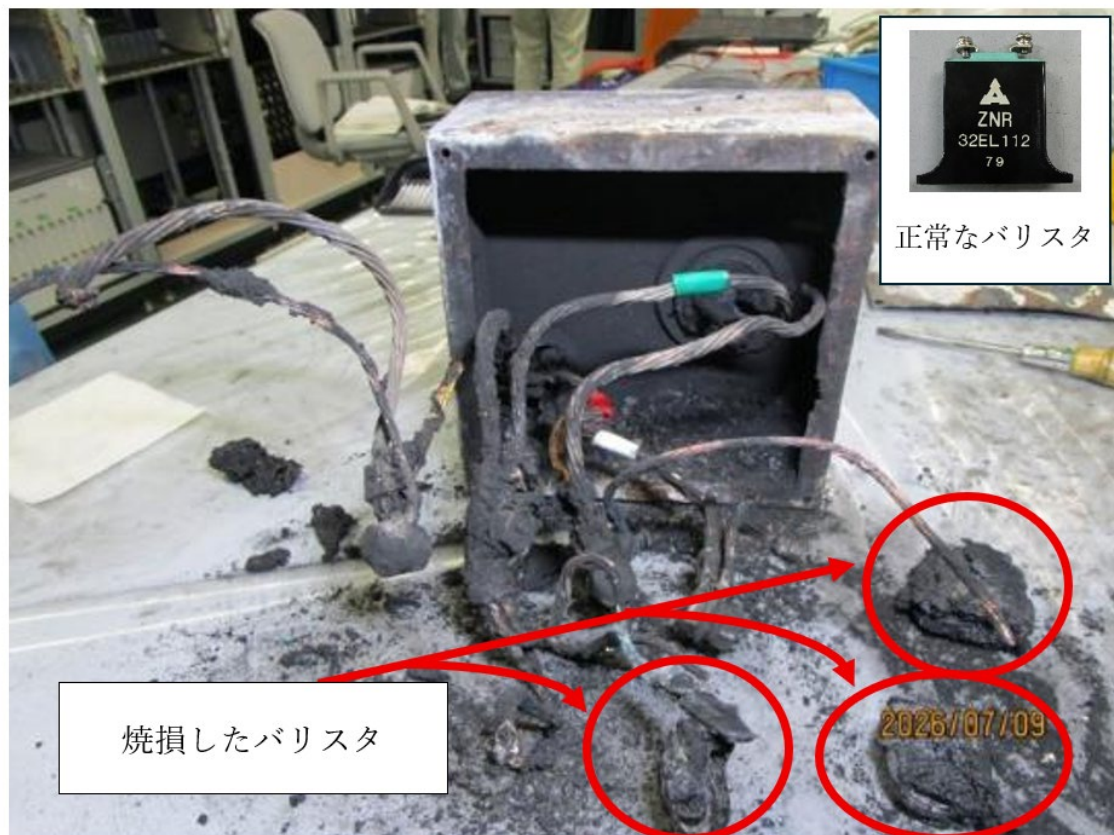
図6 電源ケーブル収納ボックスから引き出されたケーブル配線

- ① 電源ケーブル収納ボックスを分解したところ、R相－N相間、S相－N相間及びT相－N相間にそれぞれ1個ずつ（計3個）、サージ(※3)から機器を保護するためのバリスタが接続されていたことが認められた(図6参照)。

この分解検証の結果に基づき再現した配線図を図7、バリスタ接続回路再現図を図8に示す。これらのバリスタの焼損が激しいことから、バリスタが出火源であると判断した。

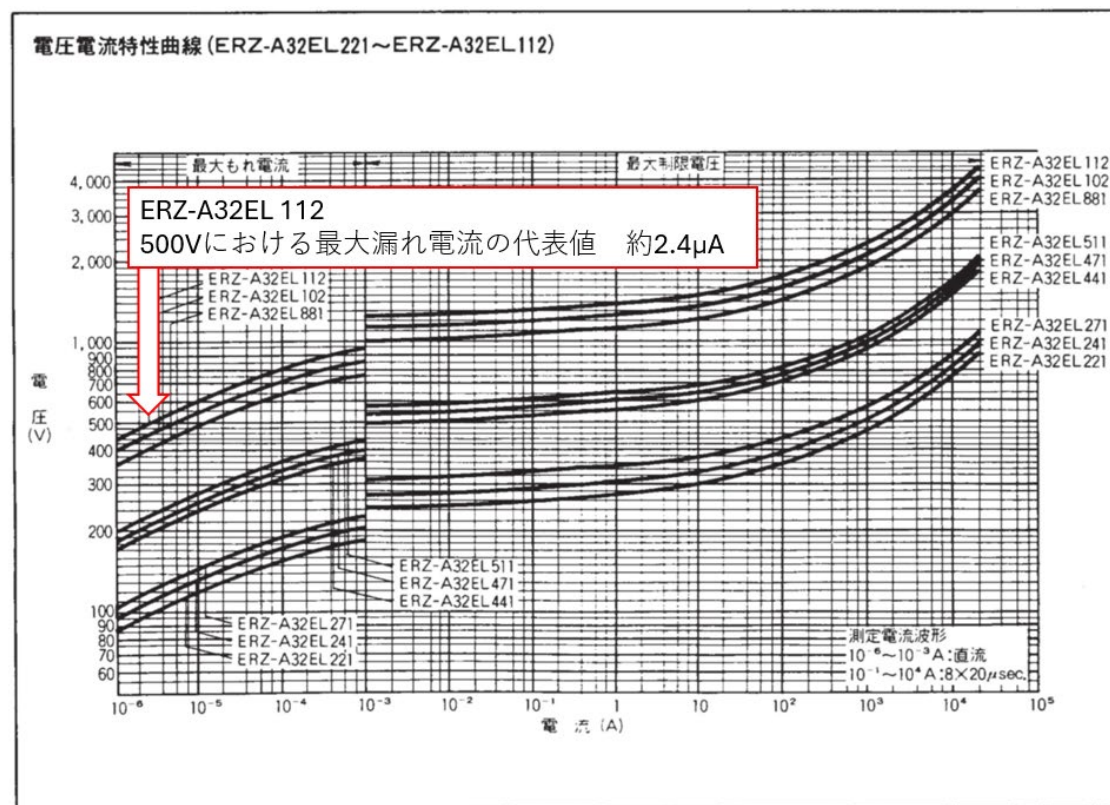
図9 最大漏れ電流の代表値

ここで、計算値は、絶縁抵抗計の出力電圧（バリスタへの印加電圧 500 V）を得られた絶縁抵抗値で除することで算出した。また、代表値はメーカー資料（図 9 参照）から読み取り、 $2.4\mu\text{A}$  とした。

焼損したバリスタ（品番：ERZ-A32EL112）の500Vに対応する最大漏れ電流は約2.4 $\mu$ Aである（当該製品のデータシートより抜粋）。

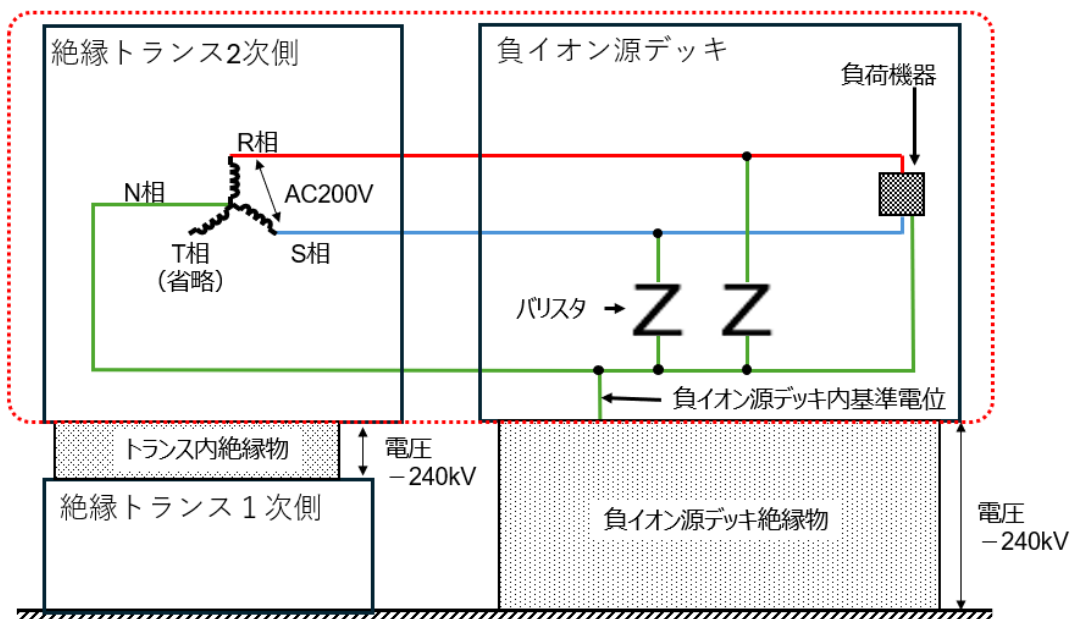
図 10 負イオン源デッキの電気系統概略図

負イオン源デッキの電気系統概略図を図 10 に示す。負イオン源デッキは、高電圧（最大-240kV）を印加するため、装置の起動・停止に伴う突発的な放電によるサージ（以下「放電サージ」という。）が発生する可能性がある。

負イオン源デッキ及び絶縁トランス 2 次側は、地上との電位差が最大 240kV である（赤色破線内）。N 相（中性線）は負イオン源デッキに接続されている。なお、簡略のため、T 相については記載を省略した。

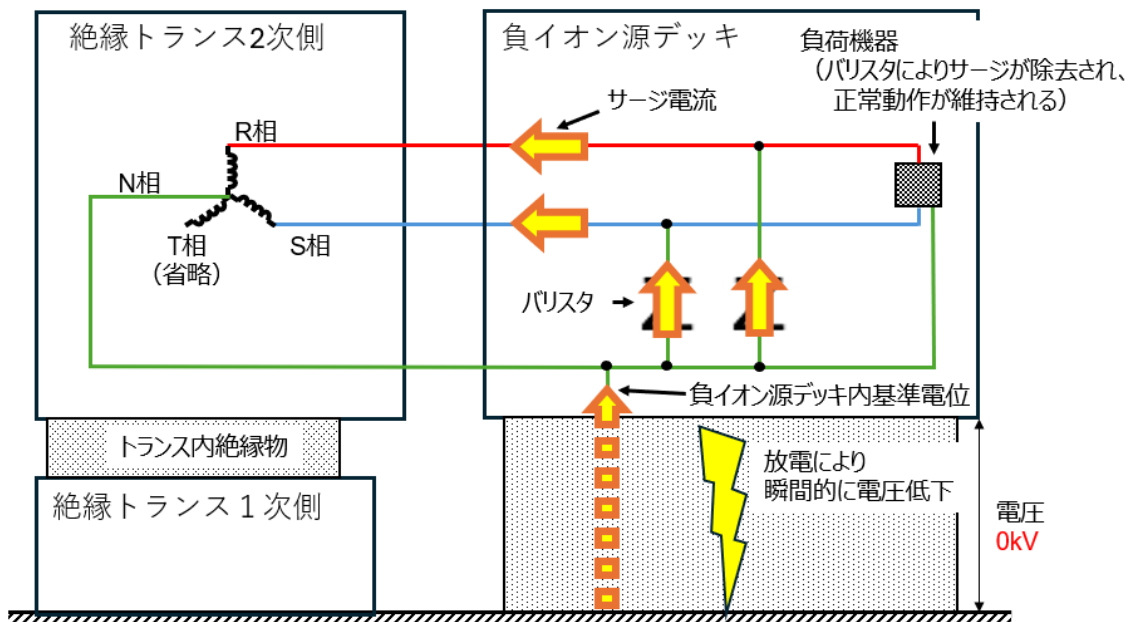
図 11 負イオン源デッキで放電が発生したときの放電サージ侵入経路概略図

これらの考察から、放電サージは絶縁トランス 2 次側から侵入したものと推定した。放電サージの推定侵入経路を図 11 に示す。

放電が発生するとサージが生じる（太い黄色矢印）。バリスタは、電気回路にサージが加わったときに導通し、負荷機器へのサージの侵入を抑制する。なお、簡略のため、T 相については記載を省略した。
