| 件 名 | 東海第二発電所 原子炉建屋地下1階 溶接用ケーブル（接地線）からの発火について（第1報） |

2025年6月6日  
日本原子力発電株式会社

東海第二発電所 原子炉建屋地下1階 溶接用ケーブル（接地線）からの発火について

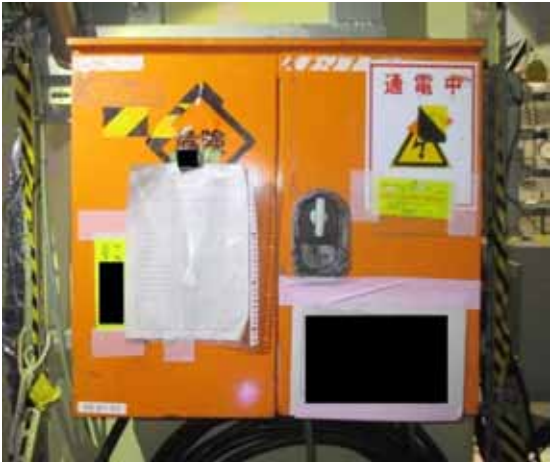
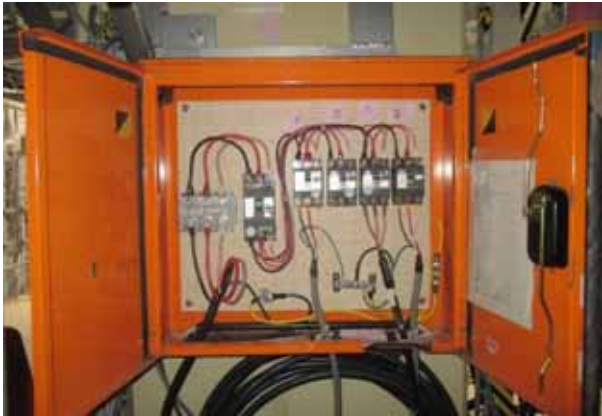
| 電源盤の点検結果 | |
|---|---|
| 確認結果 | <p>溶接機に電源を供給する電源盤について外観点検を実施し，破損，変形等の異常が無いことを確認した。また，溶接機に電源を供給する漏電しゃ断器を確認したところ，漏電しゃ断器が動作していないことを確認した。</p> <div data-bbox="592 714 1144 1173"></div> <div data-bbox="564 1232 1168 1646"></div> |

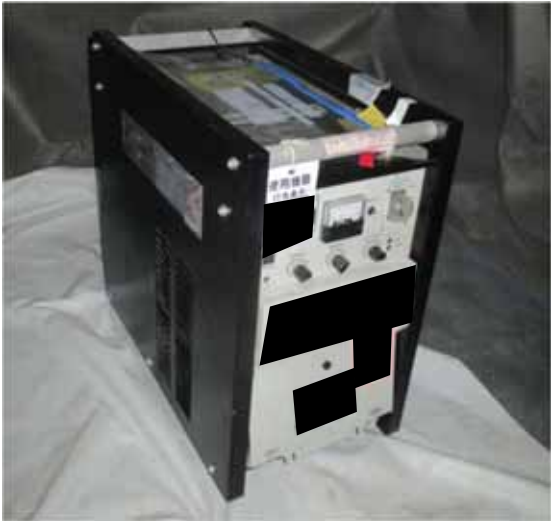
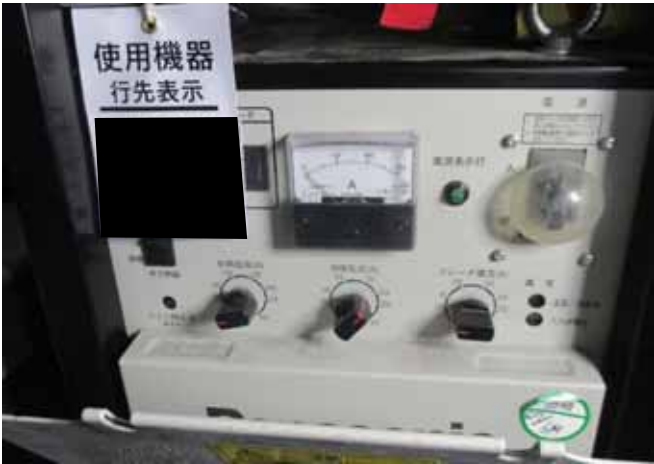
| 溶接機の点検結果 | |
|---|---|
| 確認結果 | <p>溶接機について外観点検を実施し、溶接機本体に破損、変形等の異常が無いことを確認した。また、事象発生当日の8時45分頃から溶接機を使用してケーブルトレイサポートの溶接作業を実施しており、問題なく溶接作業が出来ていたことを確認した。</p> <div data-bbox="622 745 1174 1263"></div> <p>溶接機本体</p> <div data-bbox="560 1330 1217 1792"></div> <p>溶接機操作部</p> |

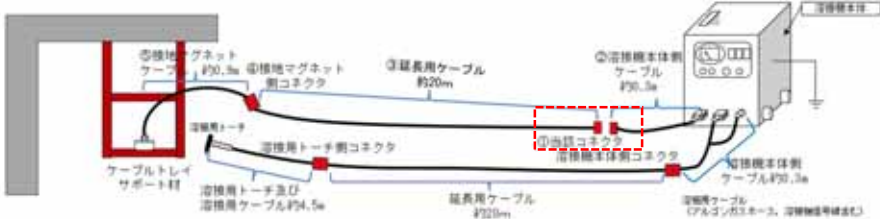
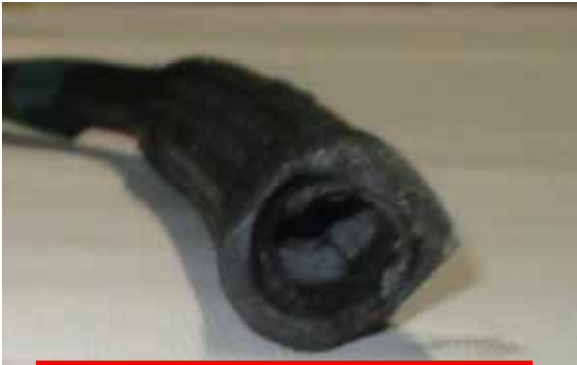
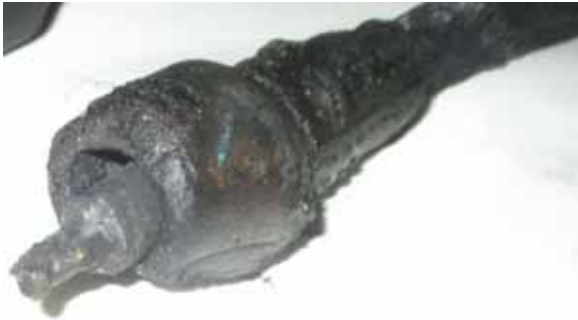
発火が確認された当該コネクタについて外観点検を実施した結果、当該コネクタの溶接機側（ソケット側）（以下、「当該コネクタ（ソケット側）」という）及び延長用ケーブル側（プラグ側）（以下、「当該コネクタ（プラグ側）」という）共に著しく焼損していることを確認した。

| 当該接地線のうち①当該コネクタの点検結果 | |
|---|---|
| 確認結果 | <p>発火が確認された当該コネクタについて外観点検を実施した結果、当該コネクタの溶接機側（ソケット側）及び延長用ケーブル側（プラグ側）共に著しく焼損していることを確認した。</p> <p>溶接機側（ソケット側）コネクタ</p> <p>延長用ケーブル側（プラグ側）コネクタ</p> |

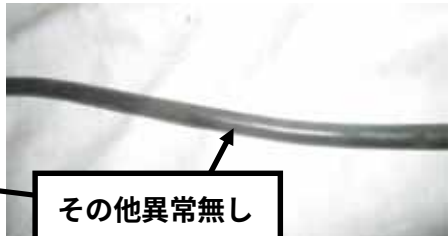
当該接地線のうち、延長用ケーブルの外観点検を実施した結果、当該コネクタ近傍のケーブル被覆が焼損していることを確認した。焼損は当該コネクタカバーから約10cmの範囲で発生しており、当該コネクタカバーで保護されている部分に焼損が見られないことから、外部からの熱により焼損したものであることを確認した。その他の箇所については、ケーブル被覆の焼損や損傷等異常が無いことを確認した。

| 当該接地線のうち③延長用ケーブルの点検結果 | |
|---|---|
| 確認結果 | <p>当該接地線のうち、延長用ケーブルの外観を確認した結果、当該コネクタ近傍のケーブル被覆が焼損していることを確認した。焼損は当該コネクタカバーから約10cmの範囲で発生しており、当該コネクタカバーで保護されている部分に焼損が見られないことから、外部からの熱により焼損したものであることを確認した。その他の箇所については、ケーブル被覆の損傷等異常が無いことを確認した。</p> <p>当該接地線のうち、延長用ケーブルの外観を確認した結果、当該コネクタ近傍のケーブル被覆が焼損していることを確認した。焼損は当該コネクタカバーから約10cmの範囲で発生しており、当該コネクタカバーで保護されている部分に焼損が見られないことから、外部からの熱により焼損したものであることを確認した。その他の箇所については、ケーブル被覆の損傷等異常が無いことを確認した。</p> <p>カバー内にあったケーブル被覆は焼損なし</p> <p>約10cmの範囲で焼損を確認</p> <p>ケーブルから外したコネクタカバー</p> <p>その他異常無し</p> |

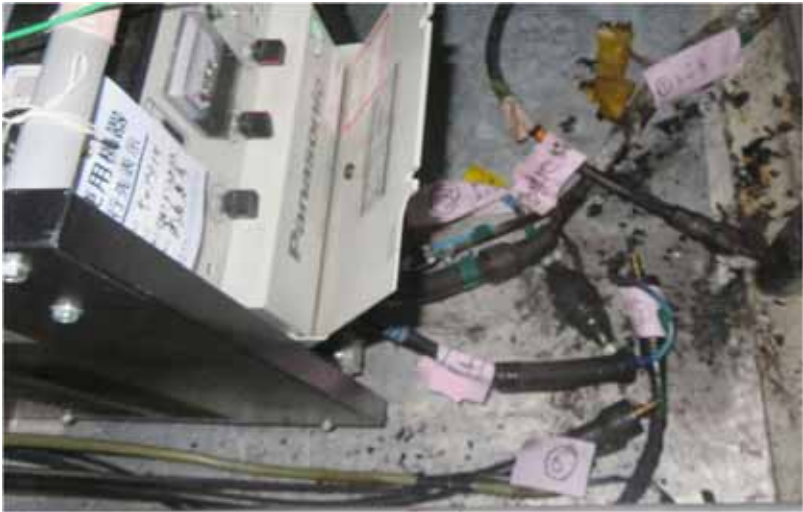
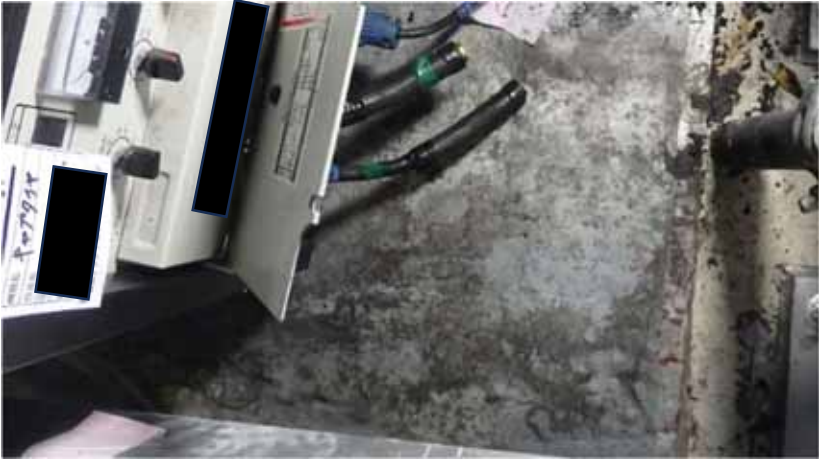
当該コネクタの被覆部に絶縁不良がある場合、地絡が発生し発火に至る可能性がある。このため、発火箇所の床面に設置されているブリキ板養生部を確認したところ、地絡による変色痕、溶融痕は確認されなかったことから、当該コネクタの絶縁不良が要因となる可能性は考え難い。

| 絶縁不良確認結果 | |
|---|---|
| 確認結果 | <p>発火箇所の床面に設置されているブリキ板養生部を確認したところ，地絡による変色痕，熔融痕は確認されなかった。</p> <div data-bbox="485 660 1291 1169"></div> <p>床面確認前</p> <div data-bbox="477 1261 1299 1718"></div> <p>床面確認後</p> |

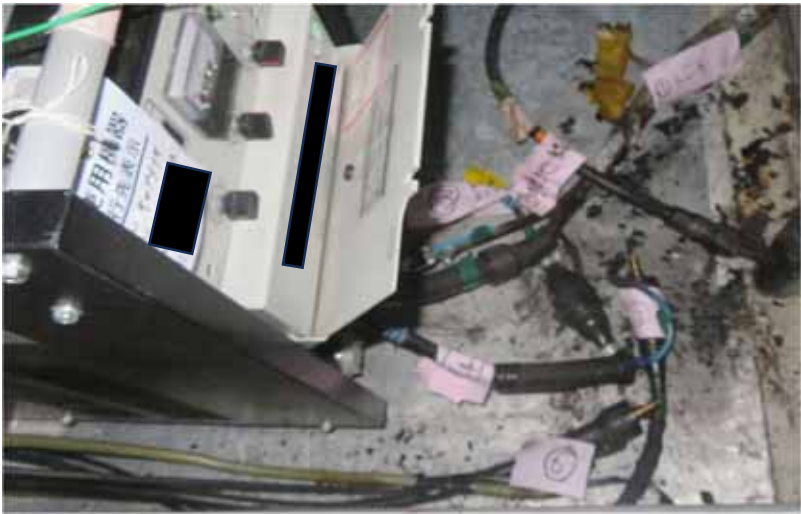
当該コネクタに湿分が混入した場合，絶縁不良による地絡が発生し，発火に至る可能性が否定できない。このため，周辺環境を確認した結果，湿度の高い環境下ではないこと，また発火箇所の床面に設置されているブリキ板養生部を確認したところ，地絡による変色痕，溶融痕は確認されなかったことから，当該コネクタへの湿分混入が要因となる可能性は考え難い。

| 湿分の混入確認結果 | |
|---|---|
| 確認結果 | <p>周辺環境を確認した結果，湿度の高い環境下ではないこと，また発火箇所の床面に設置されているブリキ板養生部を確認したところ，地絡による変色痕，溶融痕は確認されなかった。</p> <div data-bbox="493 687 1297 1198">A photograph showing a white electrical control panel with various wires and components. A black rectangular redaction box covers a portion of the panel. The panel is situated on a concrete floor.</div> <p>床面確認前</p> <div data-bbox="488 1274 1299 1724">A photograph showing the same area as the previous image, but from a slightly different angle or after some work has been done. The black redaction box is still present. The floor surface is more visible.</div> <p>床面確認後</p> |

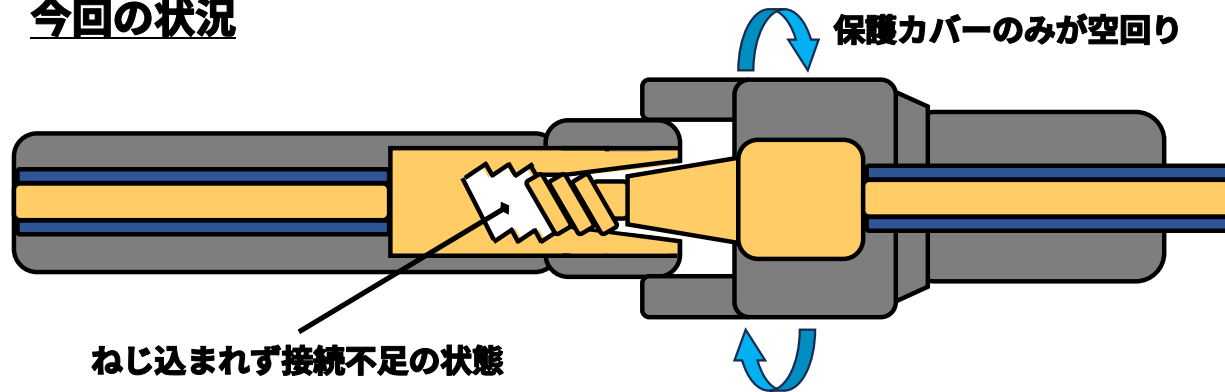
### 今回の状況

その結果、コネクタ（プラグ側）をコネクタ（ソケット側）に差し込んだ後、ゴム製の保護カバーを軽く握ってねじ込んだ場合、保護カバーのみが空回りしコネクタ導通部は回転しない場合があることが分かった。このため、当該コネクタの接続確認を行った協力会社社員は、保護カバーが空回りしたことで当該コネクタのプラグ側ネジ部がソケット側ネジ部に接触しない接続不足の状態のまま、当該コネクタがしっかりねじ込まれたと誤認した可能性がある。

ゴム製の保護カバーを軽く握ってねじ込んだ場合、保護カバーのみが空回りしコネクタ導通部は回転しない場合があることが分かった。このため、コネクタのプラグ側ネジ部がソケット側ネジ部に接触しない接続不足の状態のままとなった。

- ①溶接用ケーブルのコネクタ接続時のコネクタ保護カバーの空回りを防止するため、コネクタ保護カバーとケーブルをテーピング等により固定する運用とする。また、コネクタの緩み防止の観点から、コネクタ（プラグ側）とコネクタ（ソケット側）の保護カバー同士もテーピング等により固定する運用とする。
- ②溶接用ケーブルのコネクタを接続する際には、誤認を防止する観点からコネクタ部が確実に接続されていることを協力会社作業責任者及び原電所員が確認する運用とする。なお、コネクタ脱着の際の接続不足のリスク抑制の観点から当該溶接作業において実施していた日々の溶接用ケーブルの脱着作業は取りやめる※9こととする。

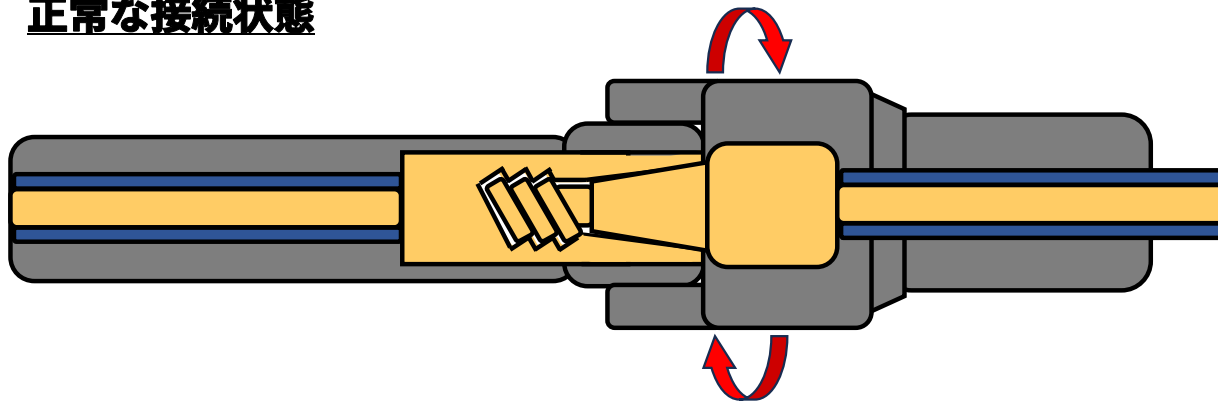
### 正常な接続状態

なお、ゴム製の保護カバーを強く握ってねじ込んだ場合、コネクタ導通部も一緒に回転し空回りが発生しないことを確認した。

ゴム製の保護カバーを強く握ってねじ込んだ場合、コネクタ導通部も一緒に回転し空回りが発生せずねじ込まれることを確認した。

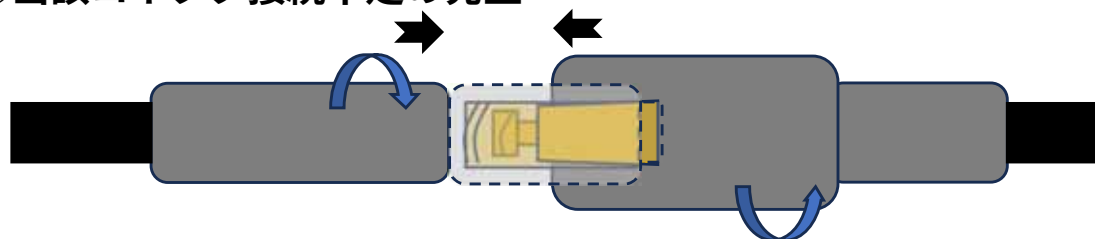
### ①当該コネクタ接続不足の発生

事象発生当日の作業開始前の当該コネクタ接続時、当該コネクタ（プラグ側）を当該コネクタ（ソケット側）に差し込みねじ込む際に、ゴム製の保護カバーのみが空回りして当該コネクタのプラグ側ネジ部がソケット側ネジ部に接触しない接続不足の状態が発生した。

差し込みねじ込む際に、ゴム製の保護カバーのみが空回りして当該コネクタのプラグ側ネジ部がソケット側ネジ部に接触しない接続不足の状態が発生

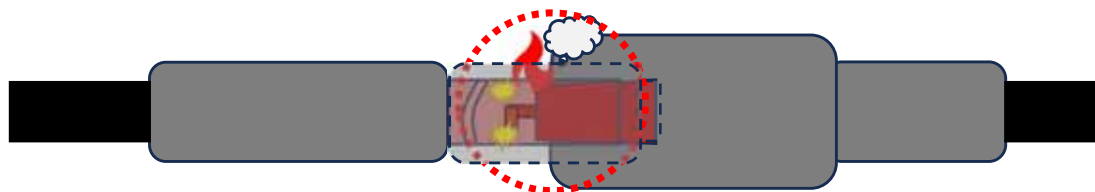
### ④当該コネクタの発熱の増大により発火

【④当該コネクタの発熱の増大により発火】  
上記③により当該コネクタの発熱が増大することにより、最終的に当該コネクタが発火した。

当該コネクタの発熱が増大することにより、最終的に当該コネクタが発火した
