事故・故障等発生報告書

令05原機(科)061
令和5年10月23日

| 件 名 | J-PARC ハドロン電源棟における火災発生について(第2報) |

J-PARC ハドロン電源棟における火災について（第2報）

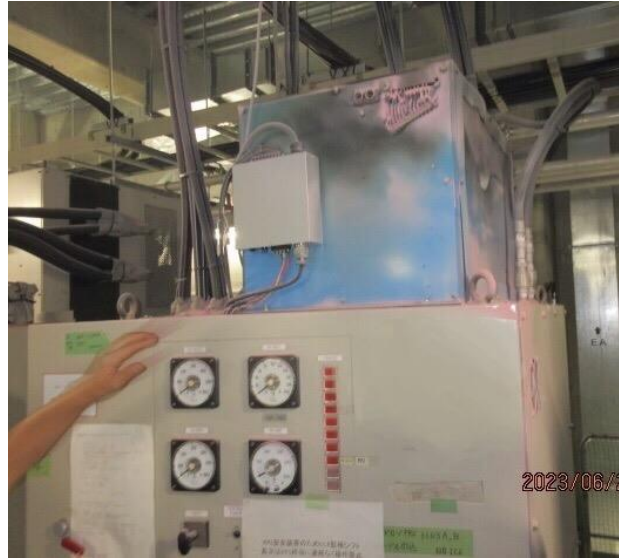
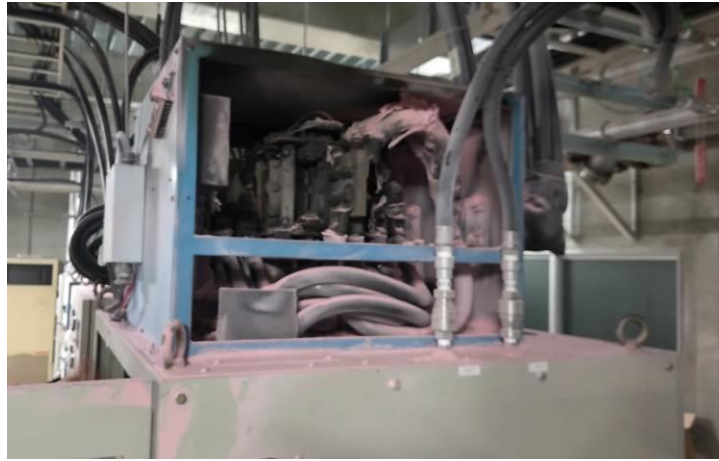
図5 当該転極器の状況

電源装置の上部には転極器が取り付けられている。転極器とは、電流の正負の向きを逆転させることで電磁石の極性を変更するための装置である（高さ 50cm 幅 55cm 奥行 70cm 程度）（図 5 に当該転極器の写真を、図 6 に類似の転極器の写真を、図 7 に仕組みの概念図を示す）。当該転極器は、転極をさせずに電磁石への通電のみ行っていた。

今回と同様の構造を持つ回転電極を用いた直流電源用転極器については、通電と停止を繰り返すことによって円盤型絶縁体が破損に至る可能性があることが示された。ハドロン実験施設にて運用してきた同型の転極器 12 台については、同様な事象が発生するおそれがあり、特殊な構造のため点検等により耐用性を確認することも困難である。当該電源及び転極をさせずに使用する 1 台については転極器を撤去し、それ以外の 11 台については今回焼損したものとは異なる方式（電磁接触器型）の転極器へ入れ替える。

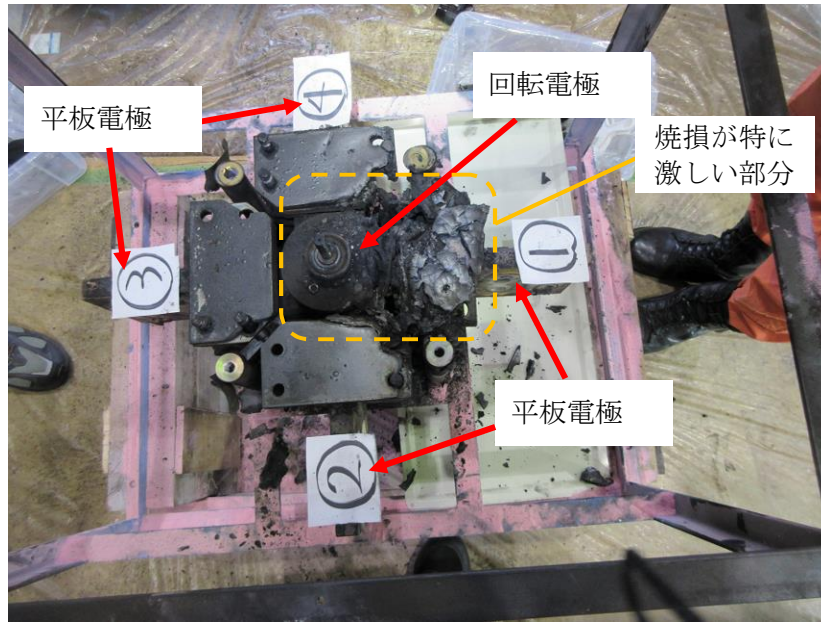
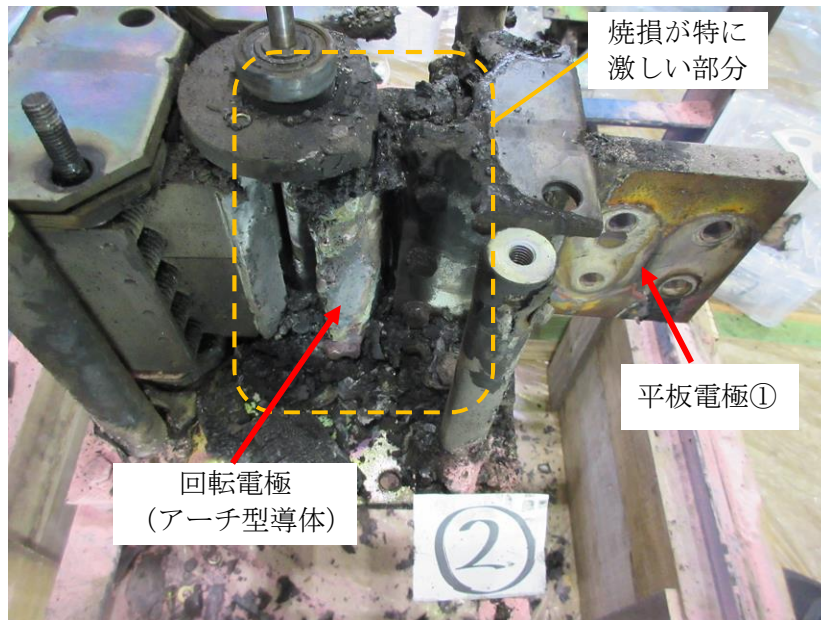
図 1 1 焼損した転極器内部の写真（下は平板電極②を取り外したところ）

- 転極器中央の回転電極と平板電極①の焼損が特に激しい（図 11）。
- 平板電極①及び②の接触子と、それに接する回転電極のアーチ型導体とは、本来の位置から回転方向及び上下方向に約 10mm ずつずれた位置で融着していた（図 12）。

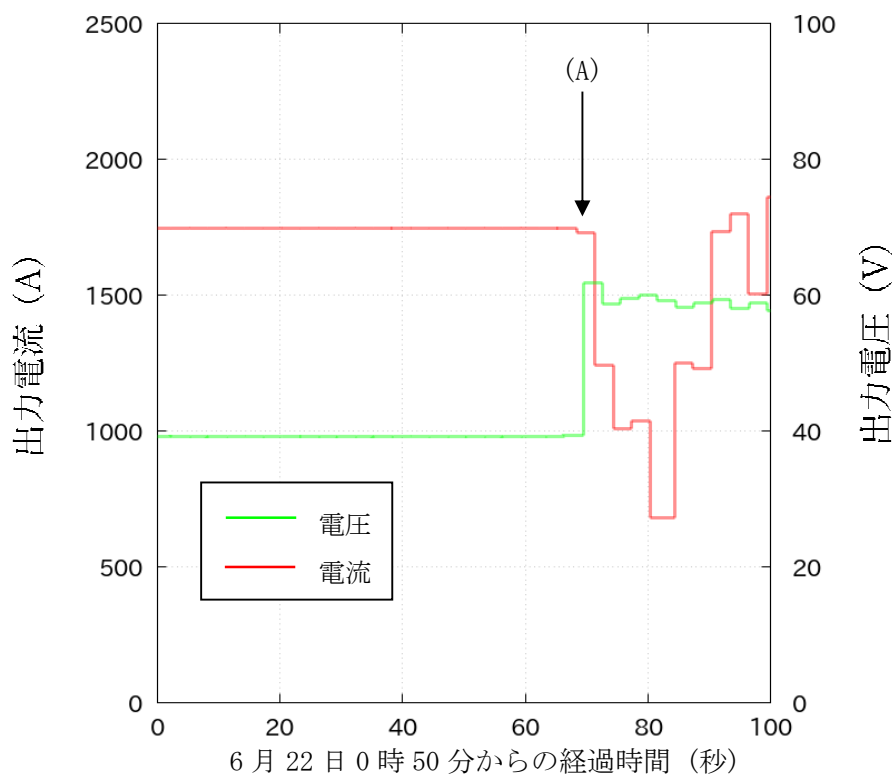
図 1 3 当該電源の出力電流と電圧

○発災時の当該電源からの出力電流・電圧の記録（図 13）を確認したところ、図 13 の(A)の時点で突然電流値が下がり、それと同時に電圧値が定格いっぱいの約 60V まで上昇していることが分かった。

これらのことから、転極器の接触部の抵抗値（通常は 0.1mΩ 以下）が約 90mΩ に増大、それによって 100kW 近くの発熱が生じたと推定される。その後、電極間の融着や短絡により電流値が変動したと推察される。

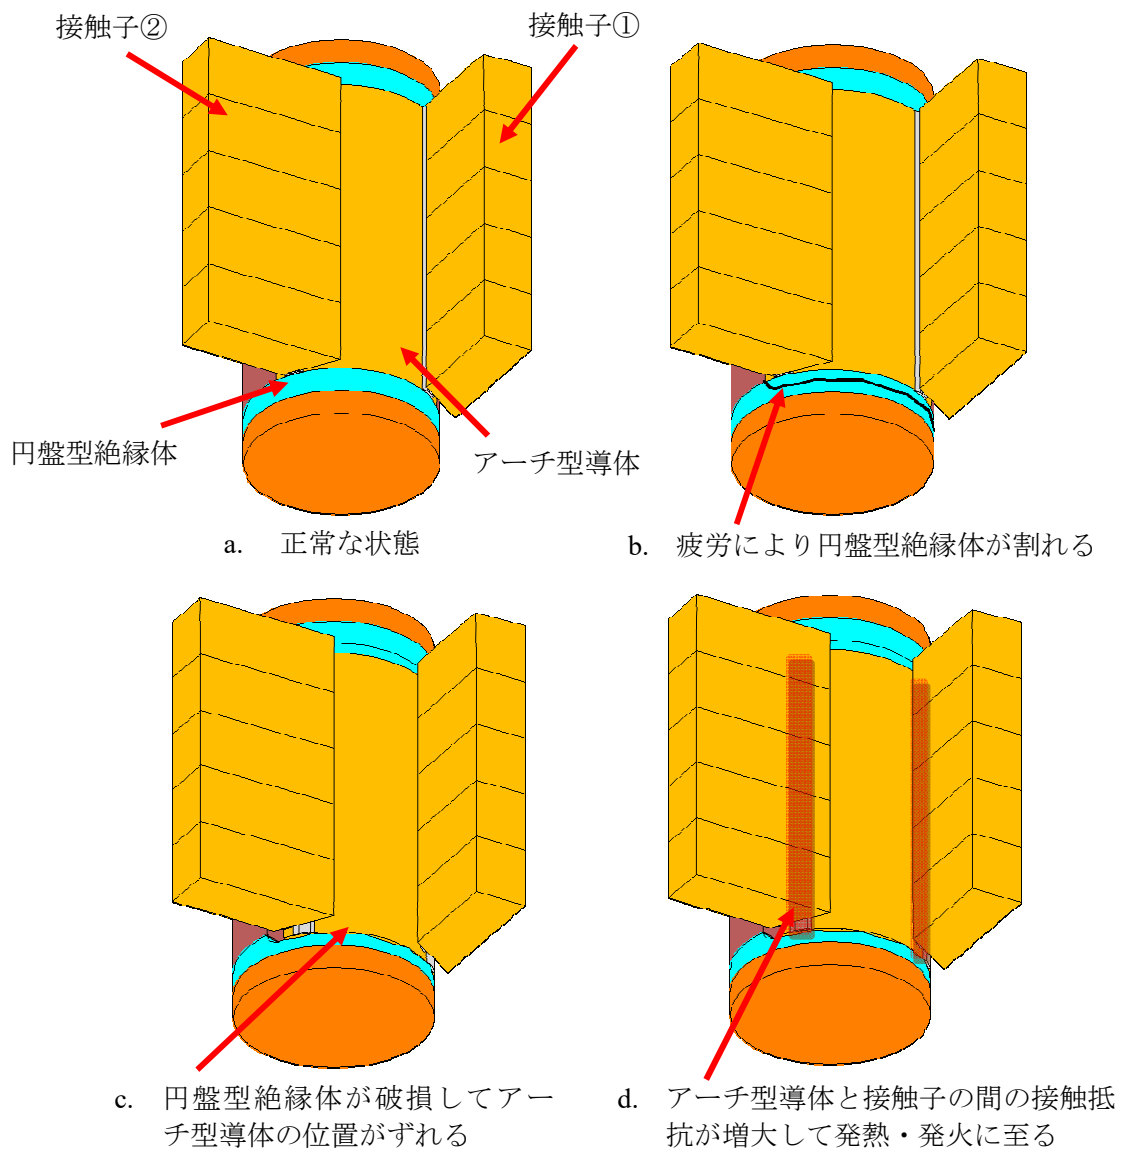
図 1 4 回転電極の発火に至るまでの状態推移 (推定)

アーチ型導体が動いた原因は確定できないが、平常運転時を想定したシミュレーションから、アーチ型導体の熱膨張により円盤型絶縁体の特定の箇所に応力が集中することが分かった。当該転極器は 1980 年代より使用されており、通電と停止を繰り返すことで疲労によりその部分の強度が低下し、最終的に円盤型絶縁体が破損しアーチ型導体の位置が保持できなくなる可能性があることが示された。

これら一連の推移を図示すると図 1 4 のようになる。a. 正常な状態、b. 疲労により円盤型絶縁体が割れる、c. 円盤型絶縁体が破損してアーチ型導体の位置がずれる、d. アーチ型導体と接触子の間の接触抵抗が増大して発熱・発火に至る、のように推移したと推定される。
