## 事故・故障等発生報告書

発 生 年 月 日	令和 8 年 2 月 6 日 (金)
発 生 場 所	原子力科学研究所 第 2 研究棟地階 028 号室 (非管理区域)
件 名	原子力科学研究所第 2 研究棟分電盤内における焦げ跡の確認について(第 1 報)
状 況 原 因 対 策 環 境 へ の 影 響 等	別紙のとおり

## 原子力科学研究所第2研究棟分電盤内における焦げ跡の確認について(第1報)

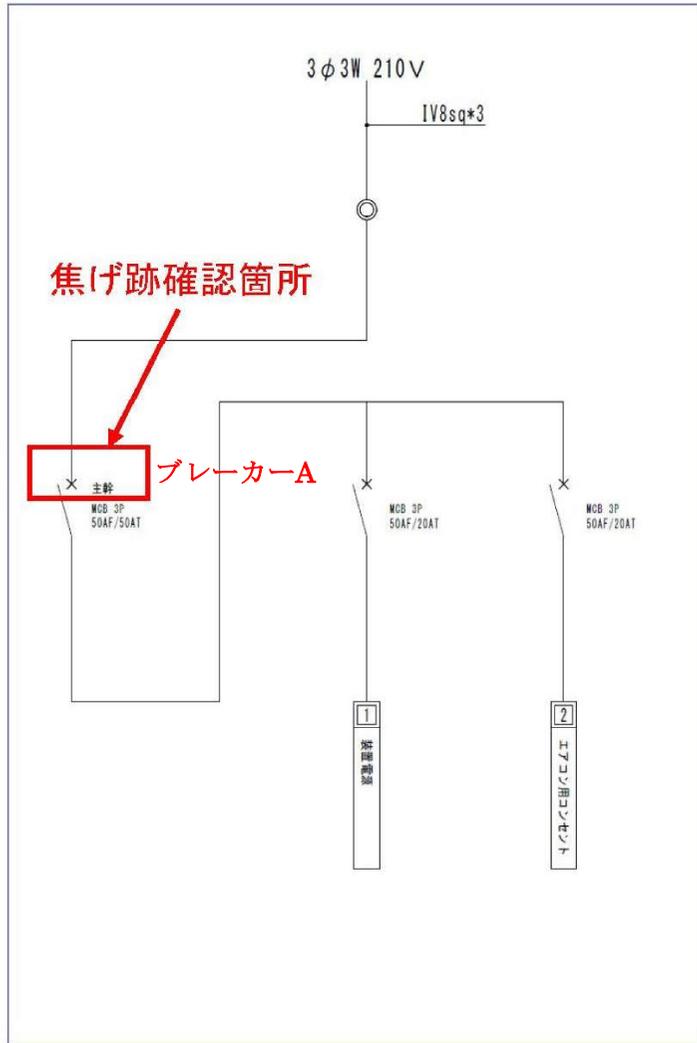
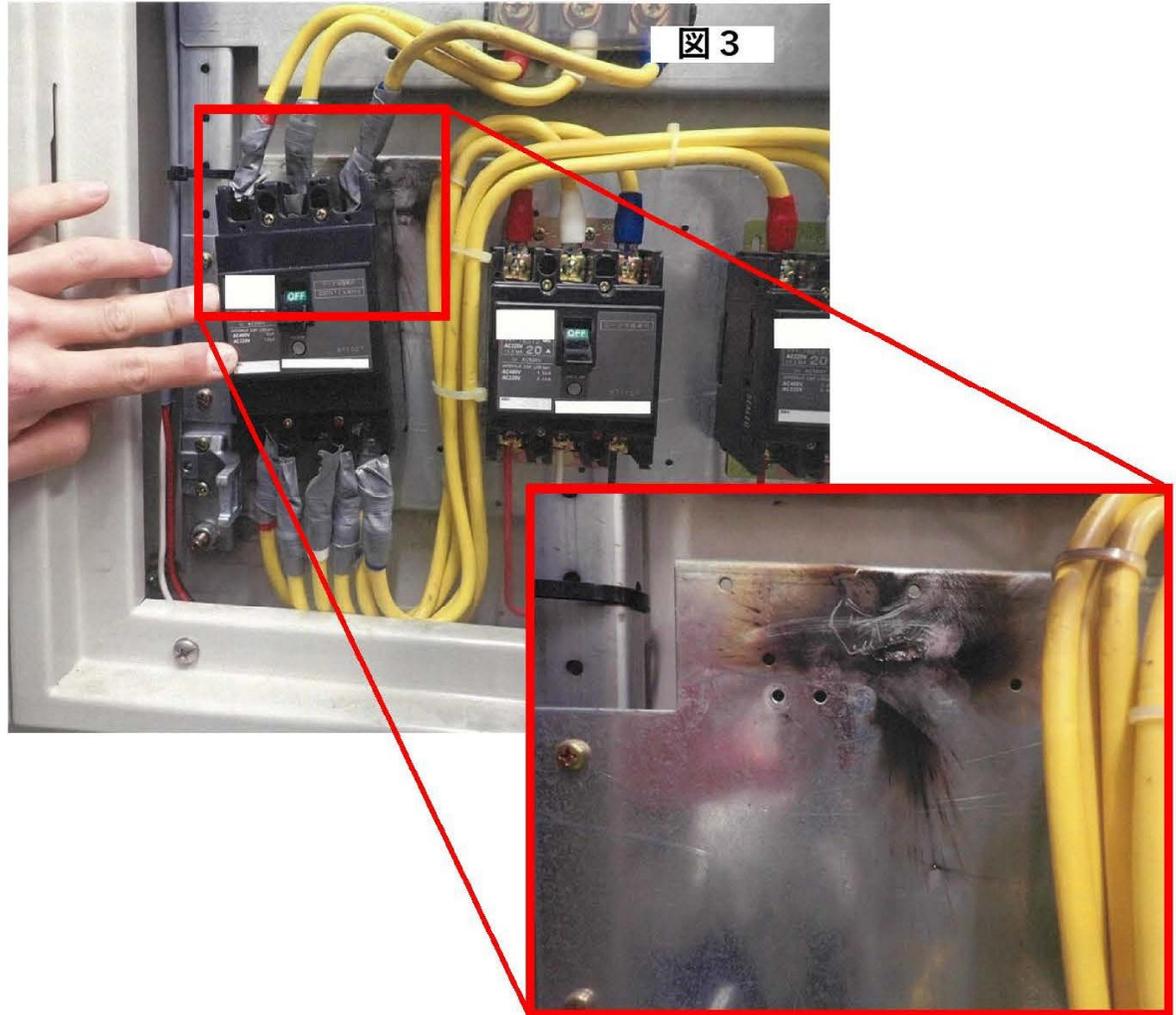
図3 分電盤の電源系統図(概要図)と分電盤内の状況(中央上図)と焦げ跡(右下図)

令和8年2月6日(金)10時28分頃、物質材料研究の試料調製等に用いる遠心機の電源をとるため、第2研究棟地階028号室(非管理区域)(図2)に設置された分電盤(図3)のカバー上部に穴を開ける作業を職員立会いのもと委託業者の作業員が行っていた。分電盤内を養生シートで覆っていたが、穴をあけたときに発生した金属片が分電盤内に落下し、分電盤内部でブレーカーAの一次側の端子に接触したことによる地絡が発生した。分電盤の上流側が無電圧の状態であることと、分電盤の上流側の一次ブレーカー(図4)がトリップしていることを確認したため、地絡が発生した分電盤内のブレーカーAを取り外して状況確認を行った。

その後、ブレーカーAの背面の金属板に焦げ跡を確認し、10時54分に職員が公設消防へ通報し、到着した公設消防により11時52分に火災と判断された。また、公設消防は、聞き取りにより分電盤の上流側の一次ブレーカー安全装置が10時29分に作動したことをもって、同時刻に鎮火したものと判断した。

3相200Vの分電盤であり、028号室の分析装置等に電気を供給するものである（電源系統図：図3左）。図3（図中の中央と右下）に地絡後の分電盤内部の状況と焦げ跡を示す。なお、当該分電盤は放射性同位元素等規制法の規制の対象外である。

分電盤のカバー上部に穴を開けた際に発生した金属片が分電盤内に落下したことにより地絡が発生したことが原因と推測されるが、詳細な原因は調査中。

今後原因を究明した後、必要な対策及び水平展開を講じる。

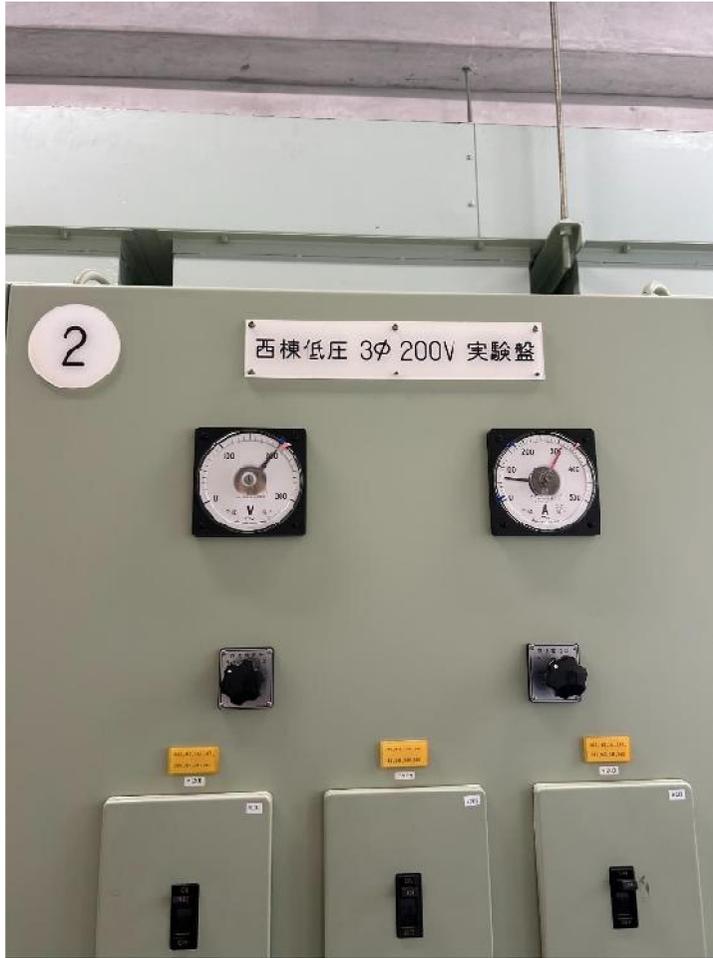
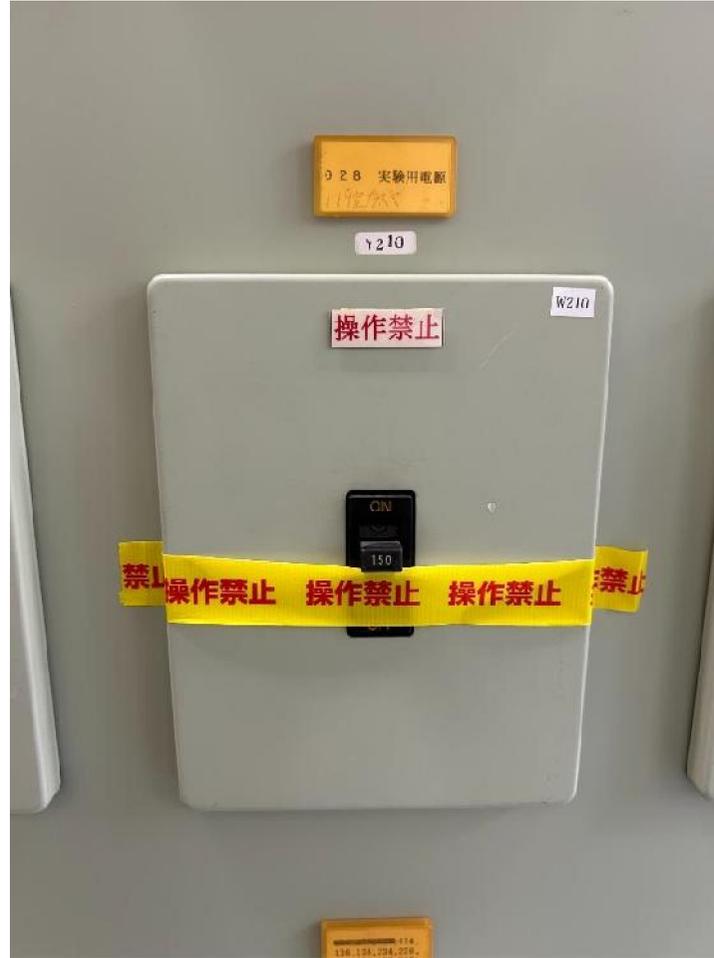
図4 1次側のブレーカー ※使用禁止状態

現在、028号室は安全のため一次ブレーカーを「切」としていることにより電気を遮断し、使用禁止状態にある（図4）。

原子力科学研究所内で本事象の情報共有を行うとともに、本事象と同様の作業を予定している場合には、作業内容を確認し、活線近接作業及び活線作業が含まれていないことを事前に確認している。下記6.の結果を踏まえ、再発防止を図る。具体的な今後の対策は検討中。
