## 事故・故障等発生報告書

| 件 名 | 原子力科学研究所 配水場における火災発生について（第1報） |

## 原子力科学研究所配水場における火災発生について（第 1 報）

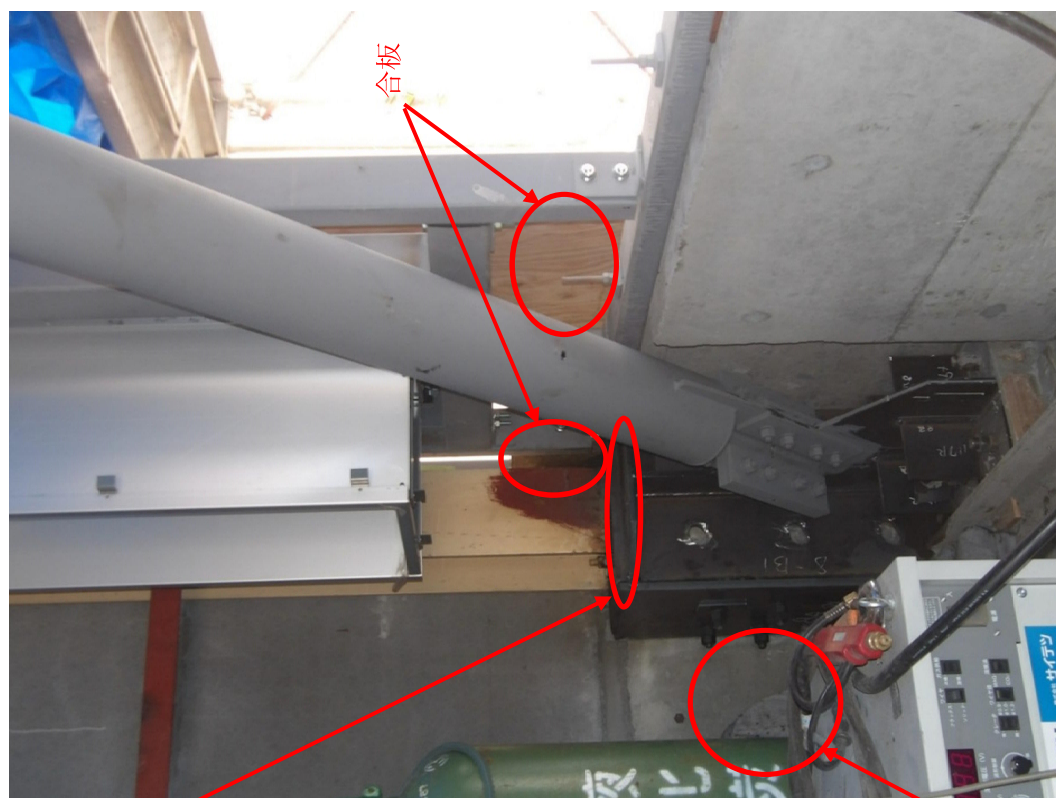
詳細状況②

| 13 時 30 分頃 | 配水場の西側の芝生が延焼しており、プレハブ倉庫の一部も焦げていることを発見 |

室内の溶接作業で生じた火花が壁の隙間から外部に飛び出し、屋外の芝生に引火したことにより、隣接するプレハブ倉庫の一部へも延焼したと推定される。詳細な原因は調査中。

溶接箇所

プレハブ倉庫壁一部焦げ

溶接箇所 (建家内部)

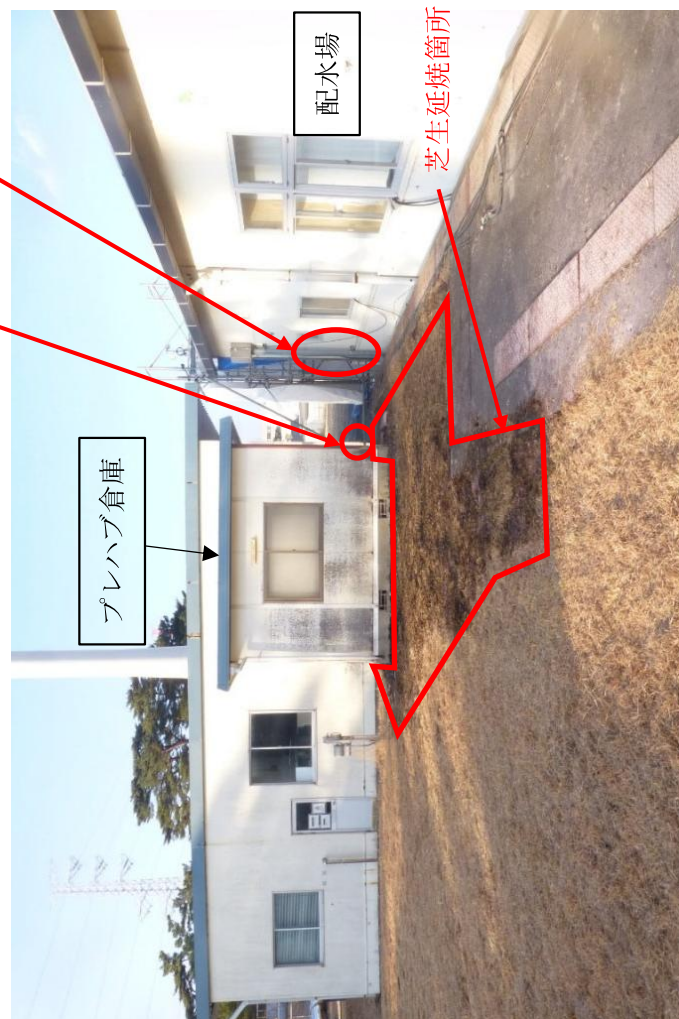
全景状況①

スパッタシート

図3 全景及び詳細状況

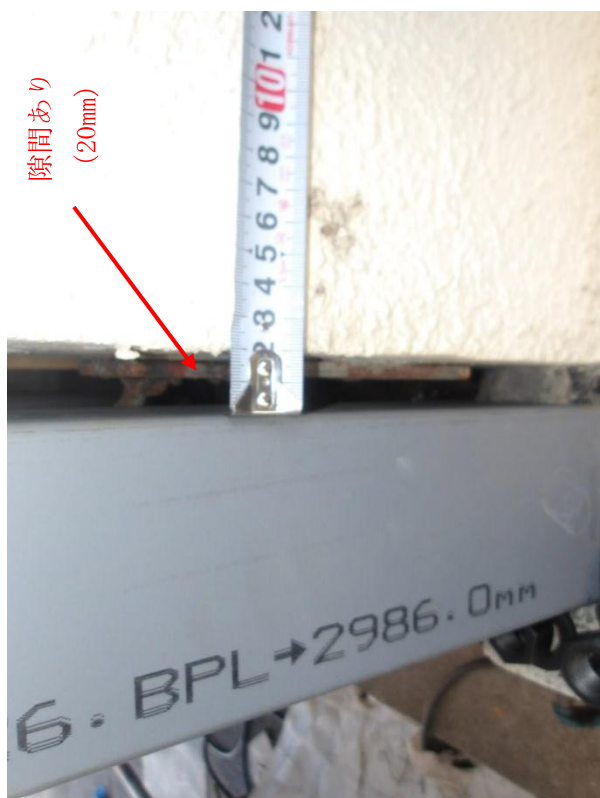
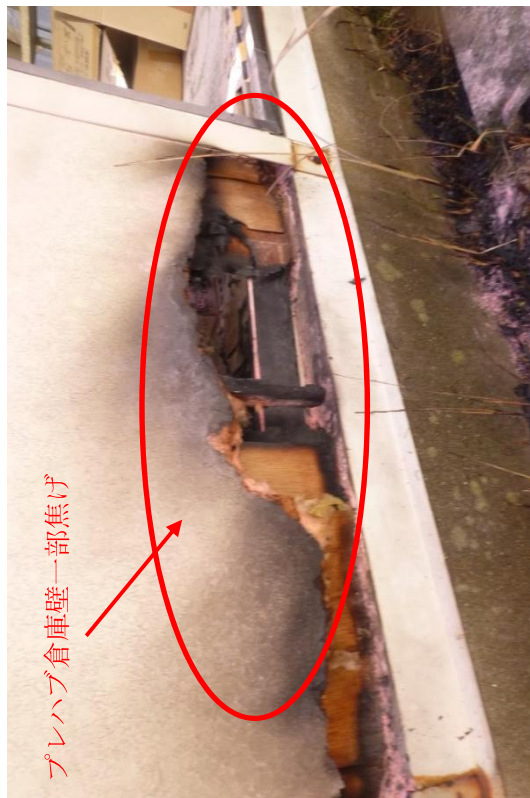
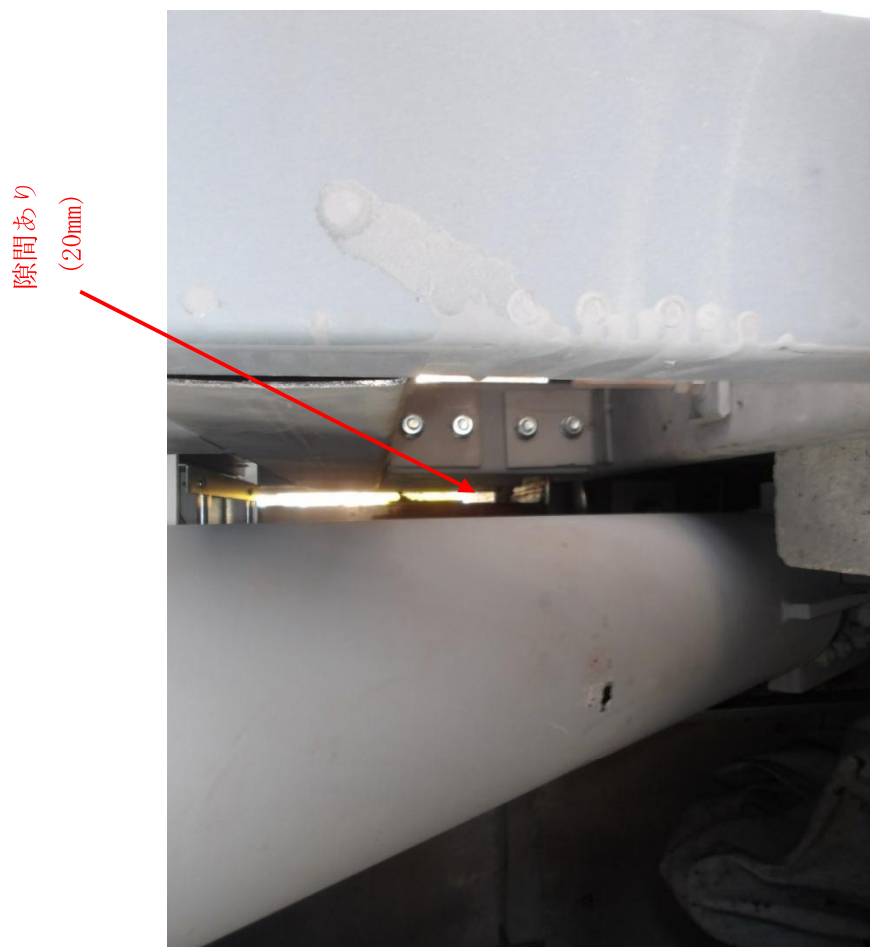
図4 詳細状況

詳細状況⑤

詳細状況③
