2.4 ボアホールカメラ観察結果

2.5 温度検層結果

2.6 水文調査結果

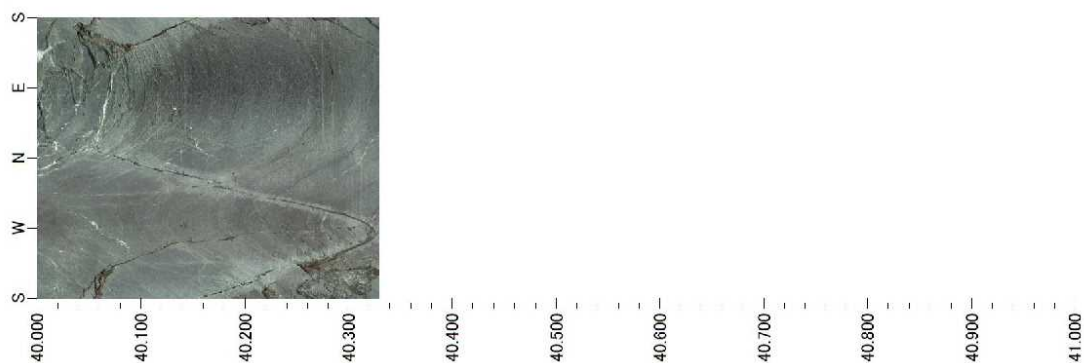
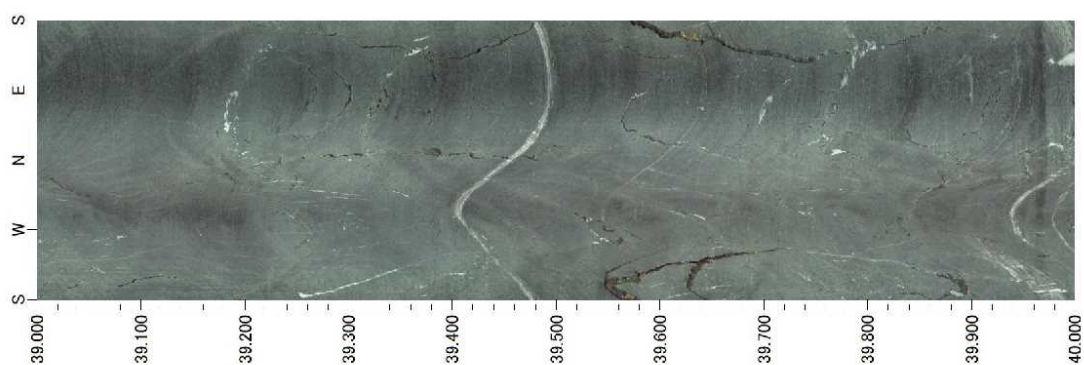
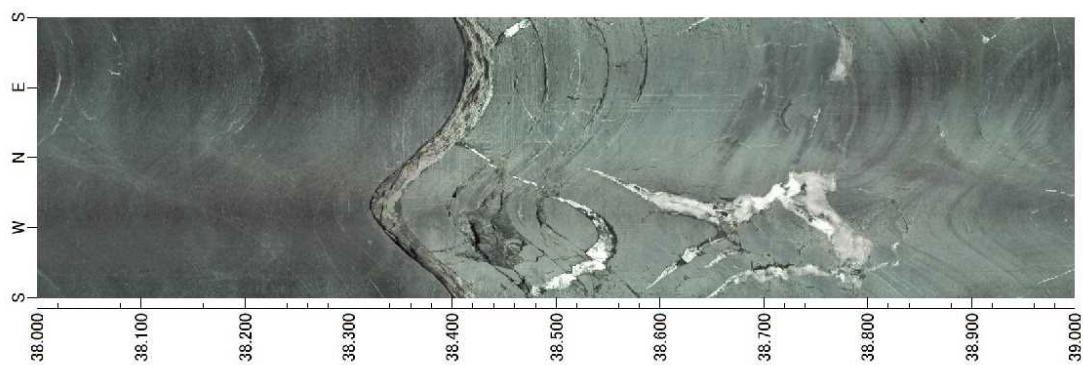
ボアホールカメラ画像 (10/10)

2.88m 以深が孔壁の画像である。粘板岩と砂岩よりなる地層である。表層 5m 付近まではやや割れ目はあるが、空洞はなく、5m 以深は、割れ目も少ない岩盤状況である。

特に 4~6m 付近に見られる、白色ないし灰白色の不規則な形状の部分は、石英脈である。38.4m 付近に見られる厚さ 2cm 程度の灰色の部分は、層理面沿いに挟在した粘土である。

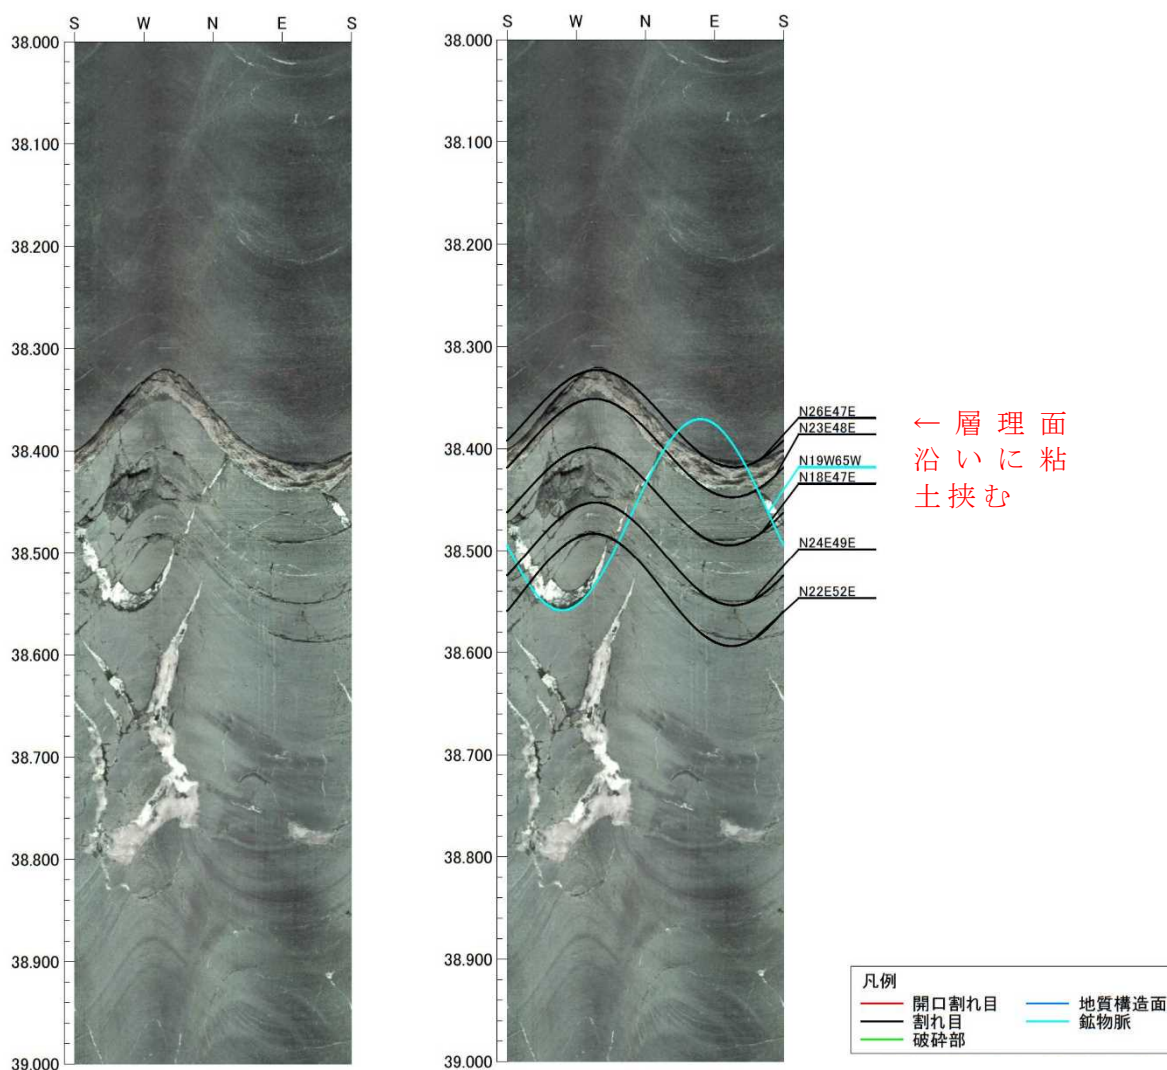
図 2.5.2 ボアホールカメラ画像（深度 38～39m）
（右は割れ目等のトレースと走向傾斜を加筆）

下図に示すように、ボアホールカメラ画像では、38.4m付近の層理面に沿って粘土を挟んだ状況が確認でき、この層理面に沿って、地下水が流動していることが推定される。また深度35～40m間を掘進後、1.3L/minの湧水が確認されたことから、地下水の流動が推定されることと整合する。

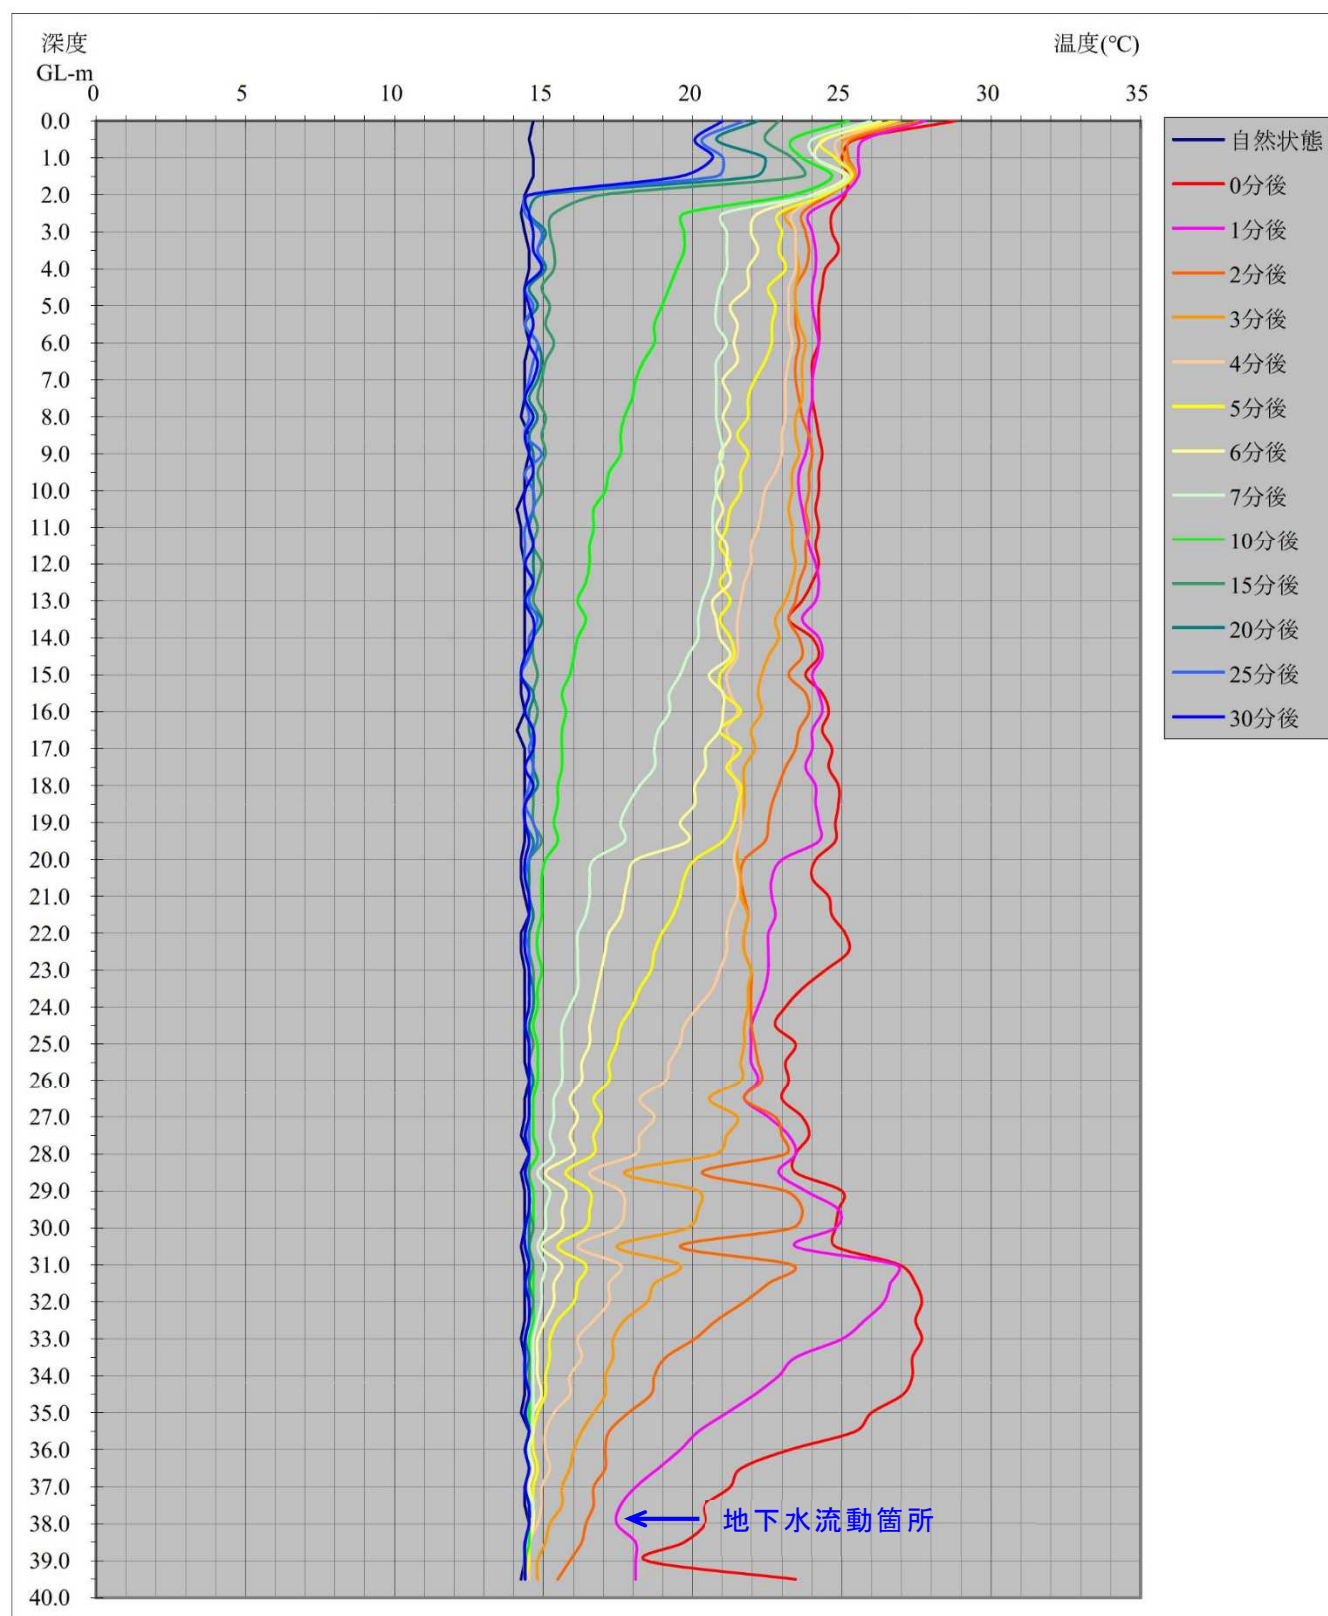
図 2.5.3 温度-深度曲線

2つの曲線から、温度－深度曲線の1分後の38m付近、温度復元率－深度曲線の1～3分後の38m付近に、左に突出した形状が見られ、この付近で地下水の流動が認められる。

また深度35m付近から上部20m付近にかけて、連続的に温度復元率の減少が見られることから、深度35～40m付近からの孔内での上昇流が推定される。

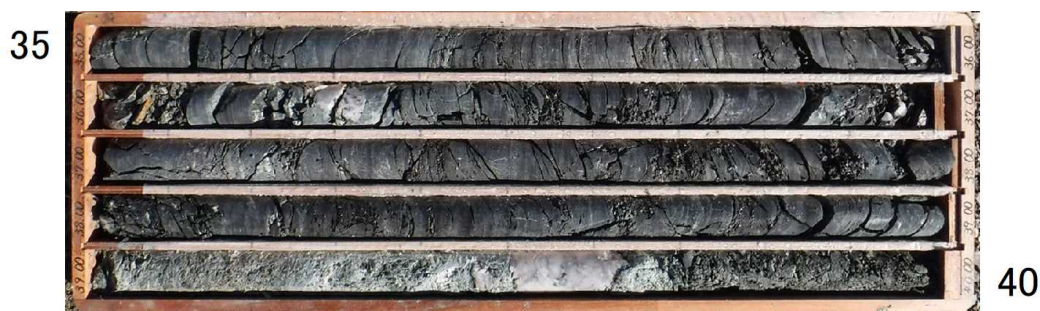
No.2孔35～40m コア写真

- 砂岩、粘板岩の透水性は、今回実施したNo.5孔の6回のルジオンテスト結果から、2ルジオン以下の低透水性を示すことが判明した。No.2の35～40mの高透水性部（77.86ルジオン）は、以下の①～③の理由から、傾斜の急立した断層ではなく、粘板岩の層理面沿いに破碎し軟質化した部分であり、透水性が高くなっていると考えられる。また高透水性部の分布は、No.2付近全体に広がっているものではなく、局所的であり、地表部及びNo.5地点へ連続する可能性は低いと考えられる。
- ① No.2の35～40mは、コア状況から傾斜の急立した亀裂が少ない。また39～40mのコアは土砂状となっており、急傾斜の亀裂が少ないことから、傾斜約45°の層理面沿いに軟質化した部分と考えられる。（コア写真参照）

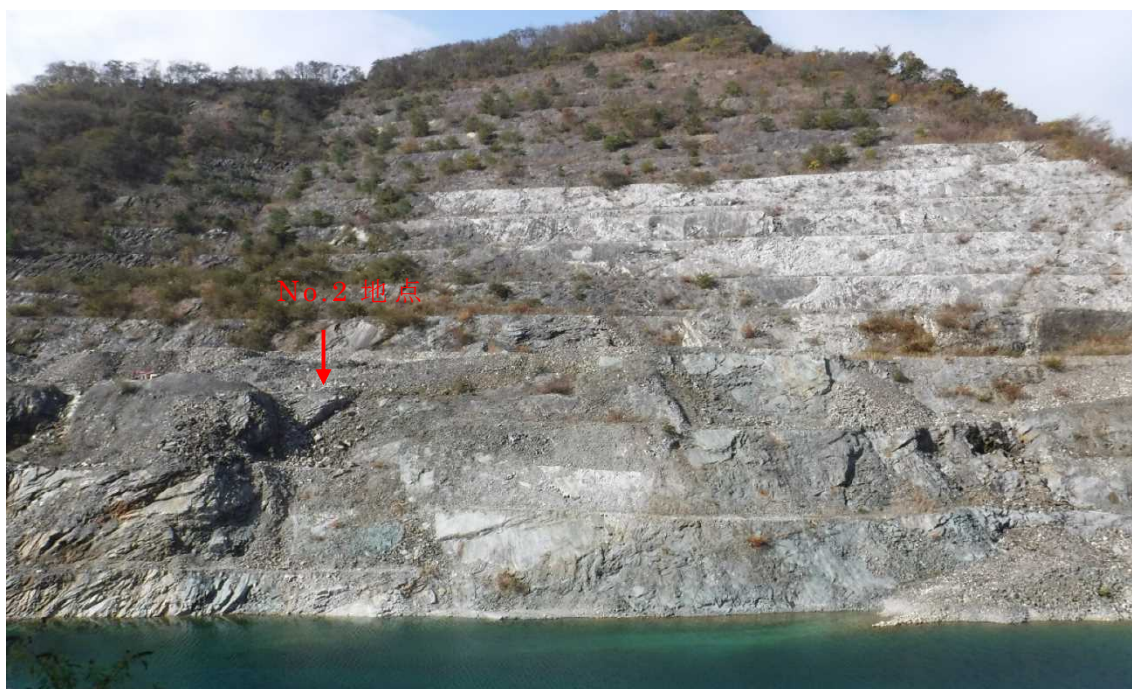
No.2 地点付近の露頭状況

- ② ボーリング No.2 周辺の露頭では、顕著な破碎を伴う断層は認められない。(写真参照)

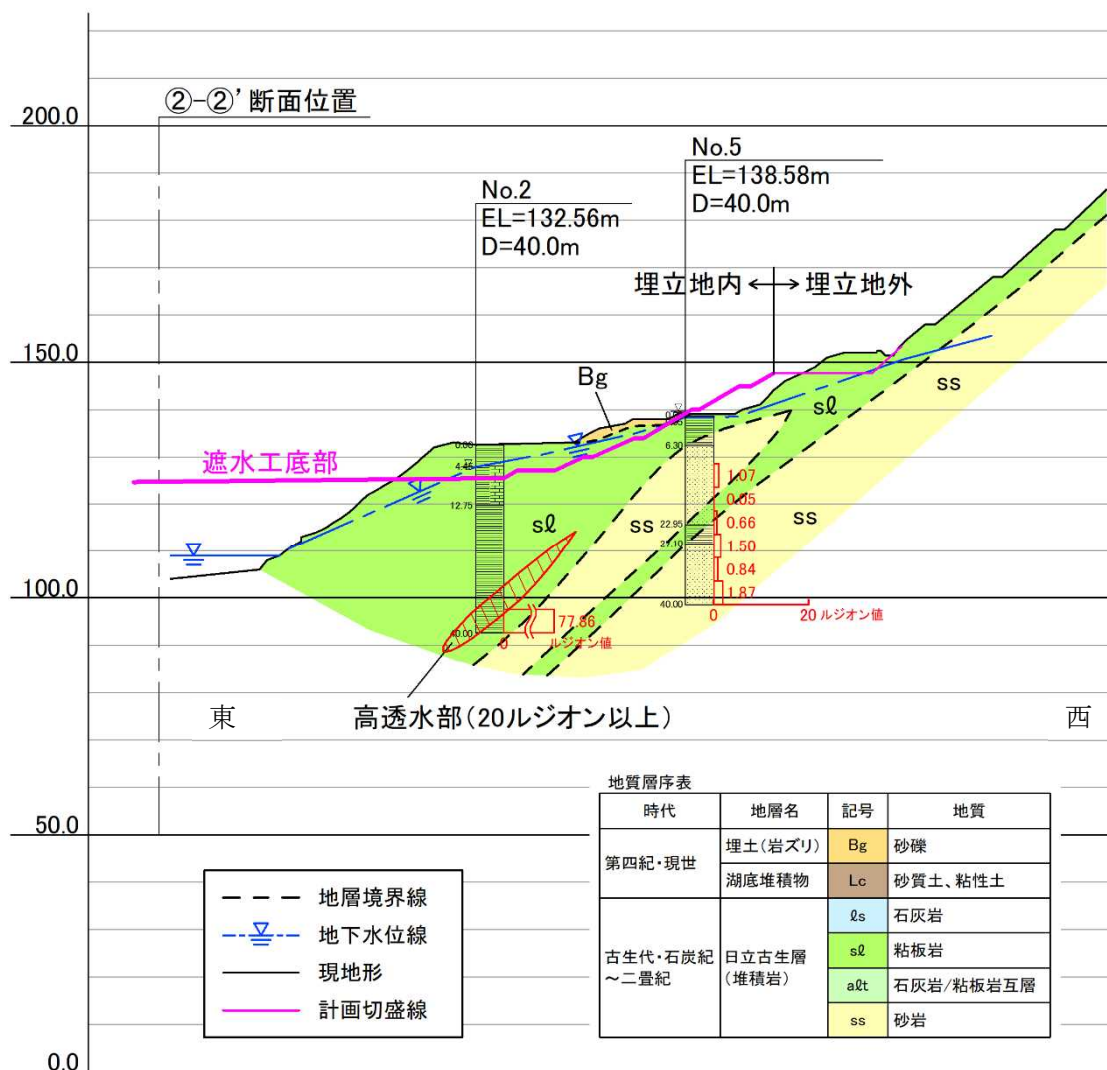
No.2、No.5 地点地質断面図

- ③ ボーリング No.5 の上部 6.3m までの粘板岩層には、No.2 の 39~40m で見られた粘土層や破碎部が見られない。また No.5 の 6 回のルジオンテスト結果は、いずれも 2 ルジオン以下の低透水性を示す。これらのことから、No.2 の 35~40m の高透水部は、地層の層理面に沿って、No.5 地点の上部まで連続している可能性は低いと考えられる。(地質断面図参照)

- 以上のことから、No.2の高透水部は、地表には連続する可能性は低く、地下深部に留まることから、地表からの透水経路にはならないと考えられる。
- No.2付近では、地表付近を造成し遮水工を施すことから、高透水部からの影響はないものと考えられる

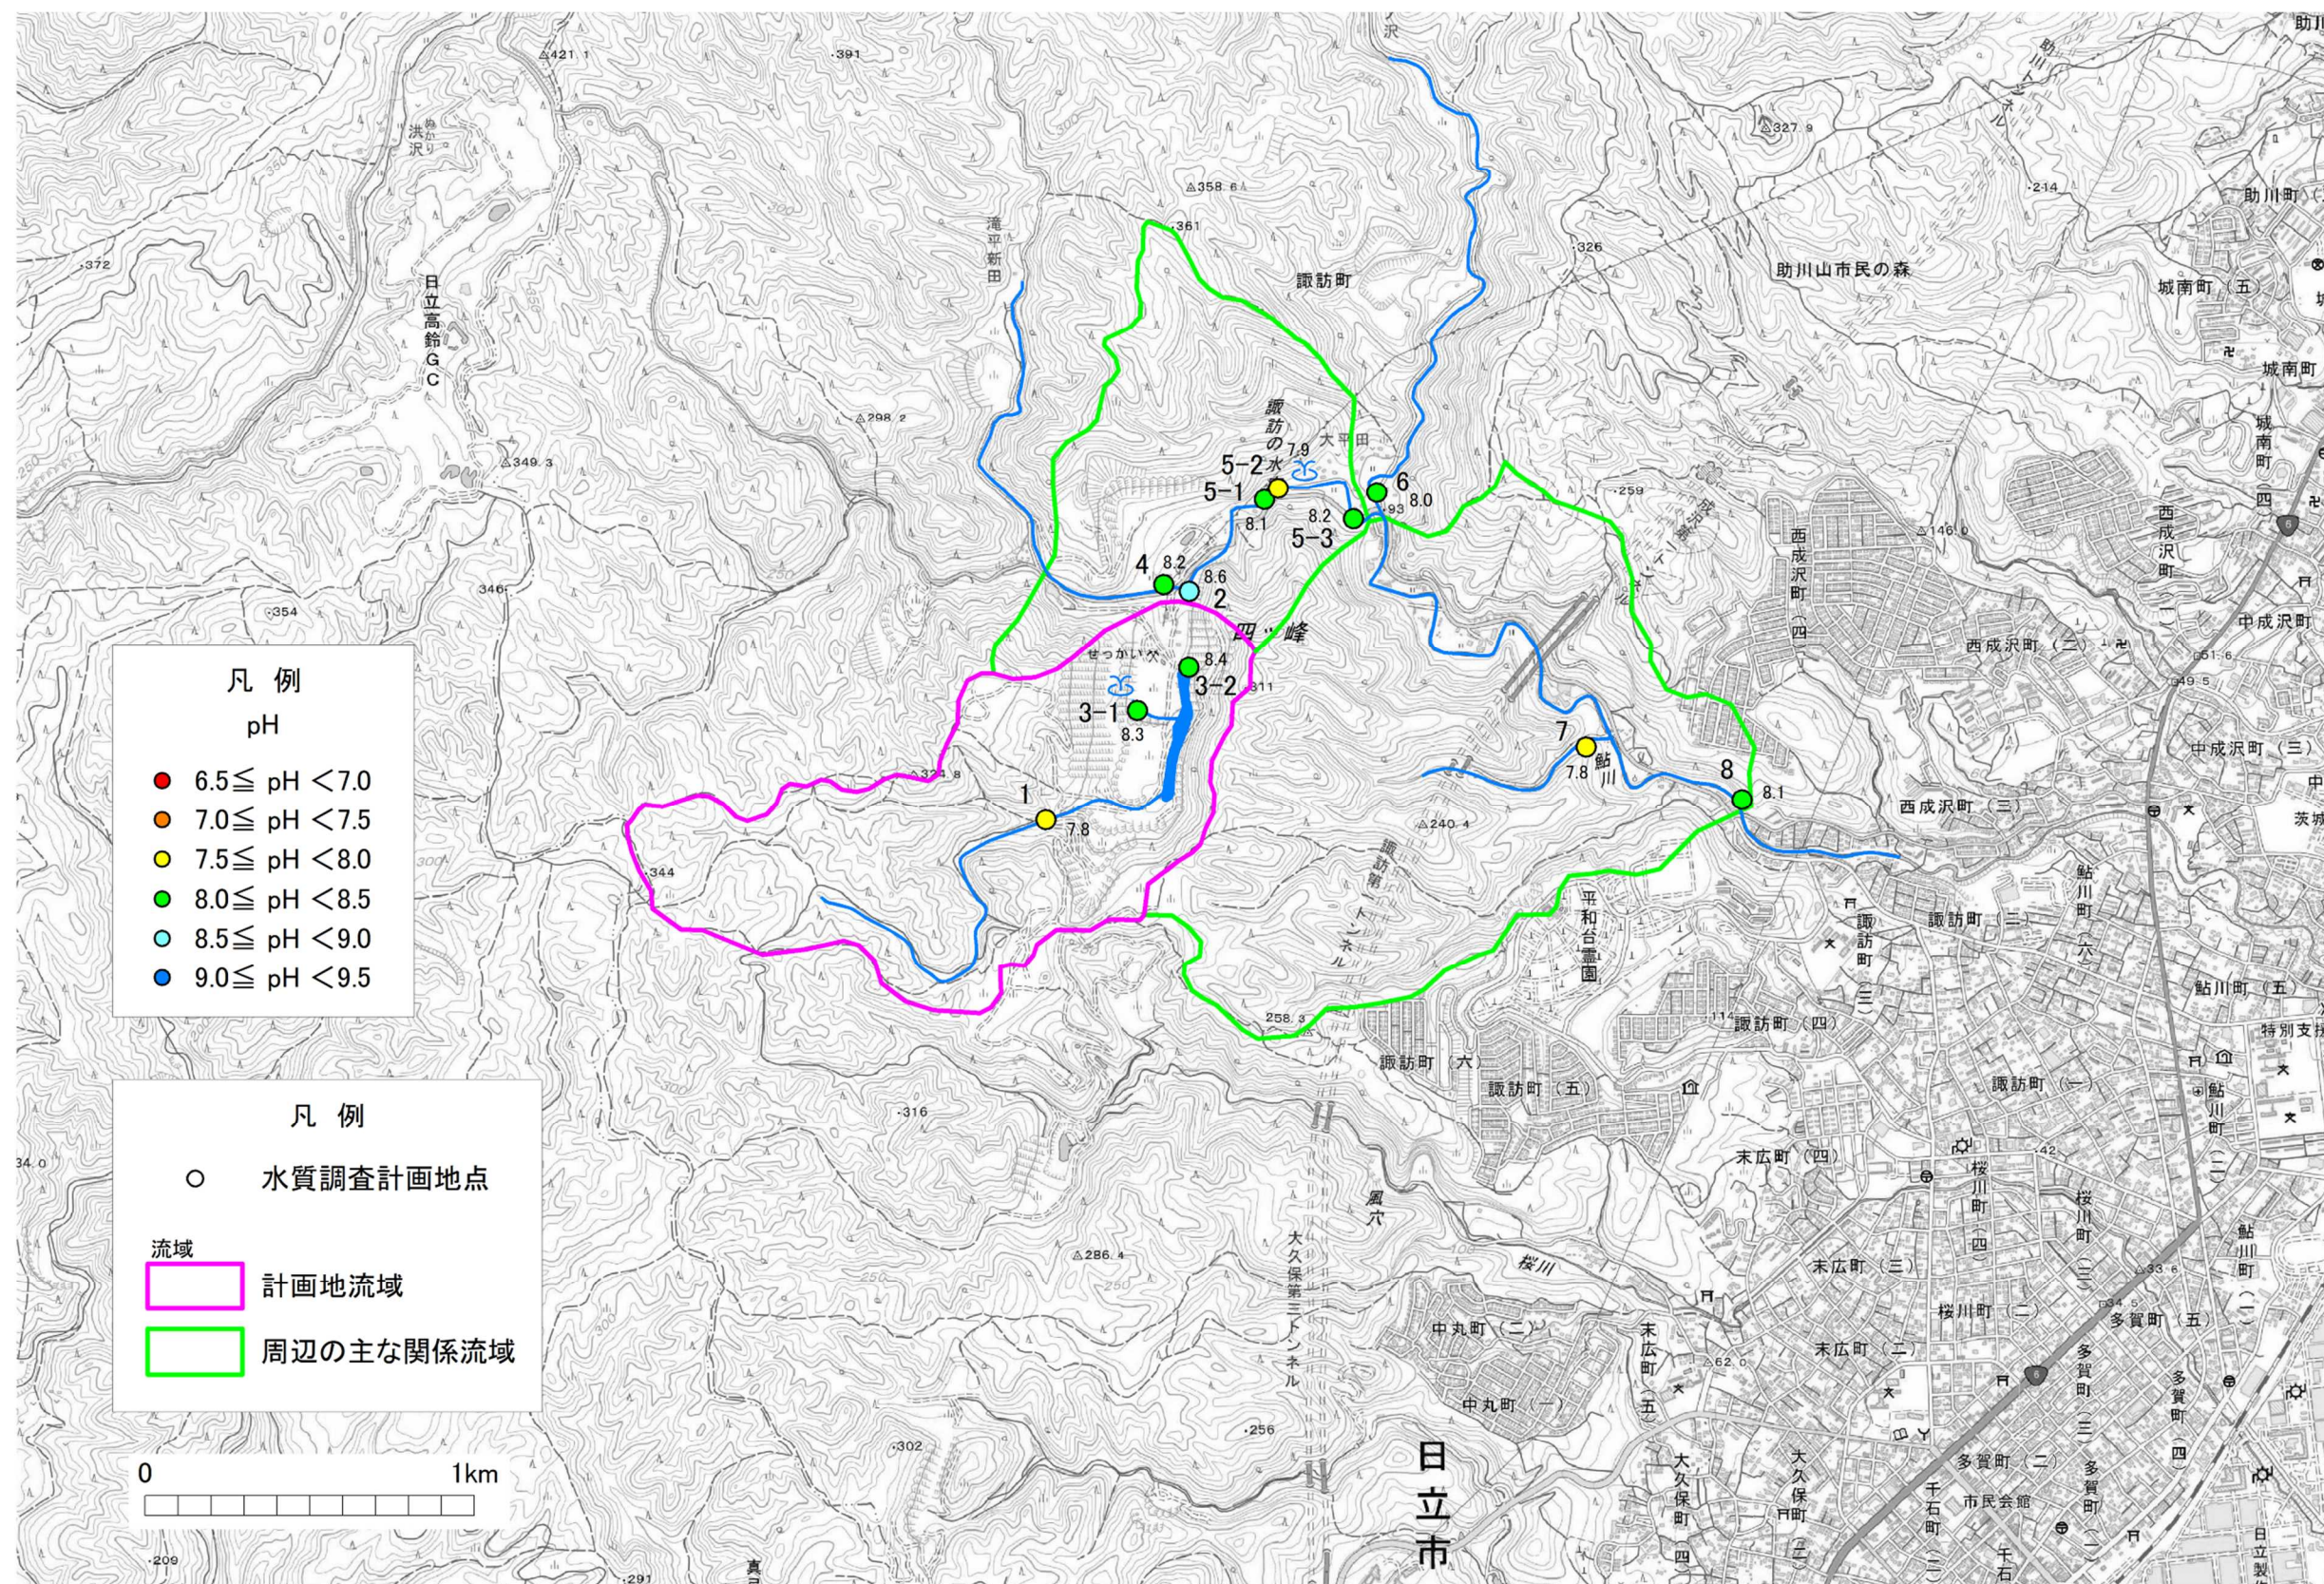
図 2.6.3 水質分析結果図 (pH) 採水日：令和3年9月15日
 国土地理院（電子国土Web）より引用・加筆

pH はいずれの採水地点とも、pH7.8～8.6 であり、弱い塩基性を示す結果となった(図 2.6.3)。下流側暗渠排水の地点 2 では、pH8.6 とやや高い値を示した。本地点は、場内上流側の地点 1 から流下した水が流出する地点と想定されるが、コンクリートの排水路を通る過程で pH が高くなった可能性が考えられる。

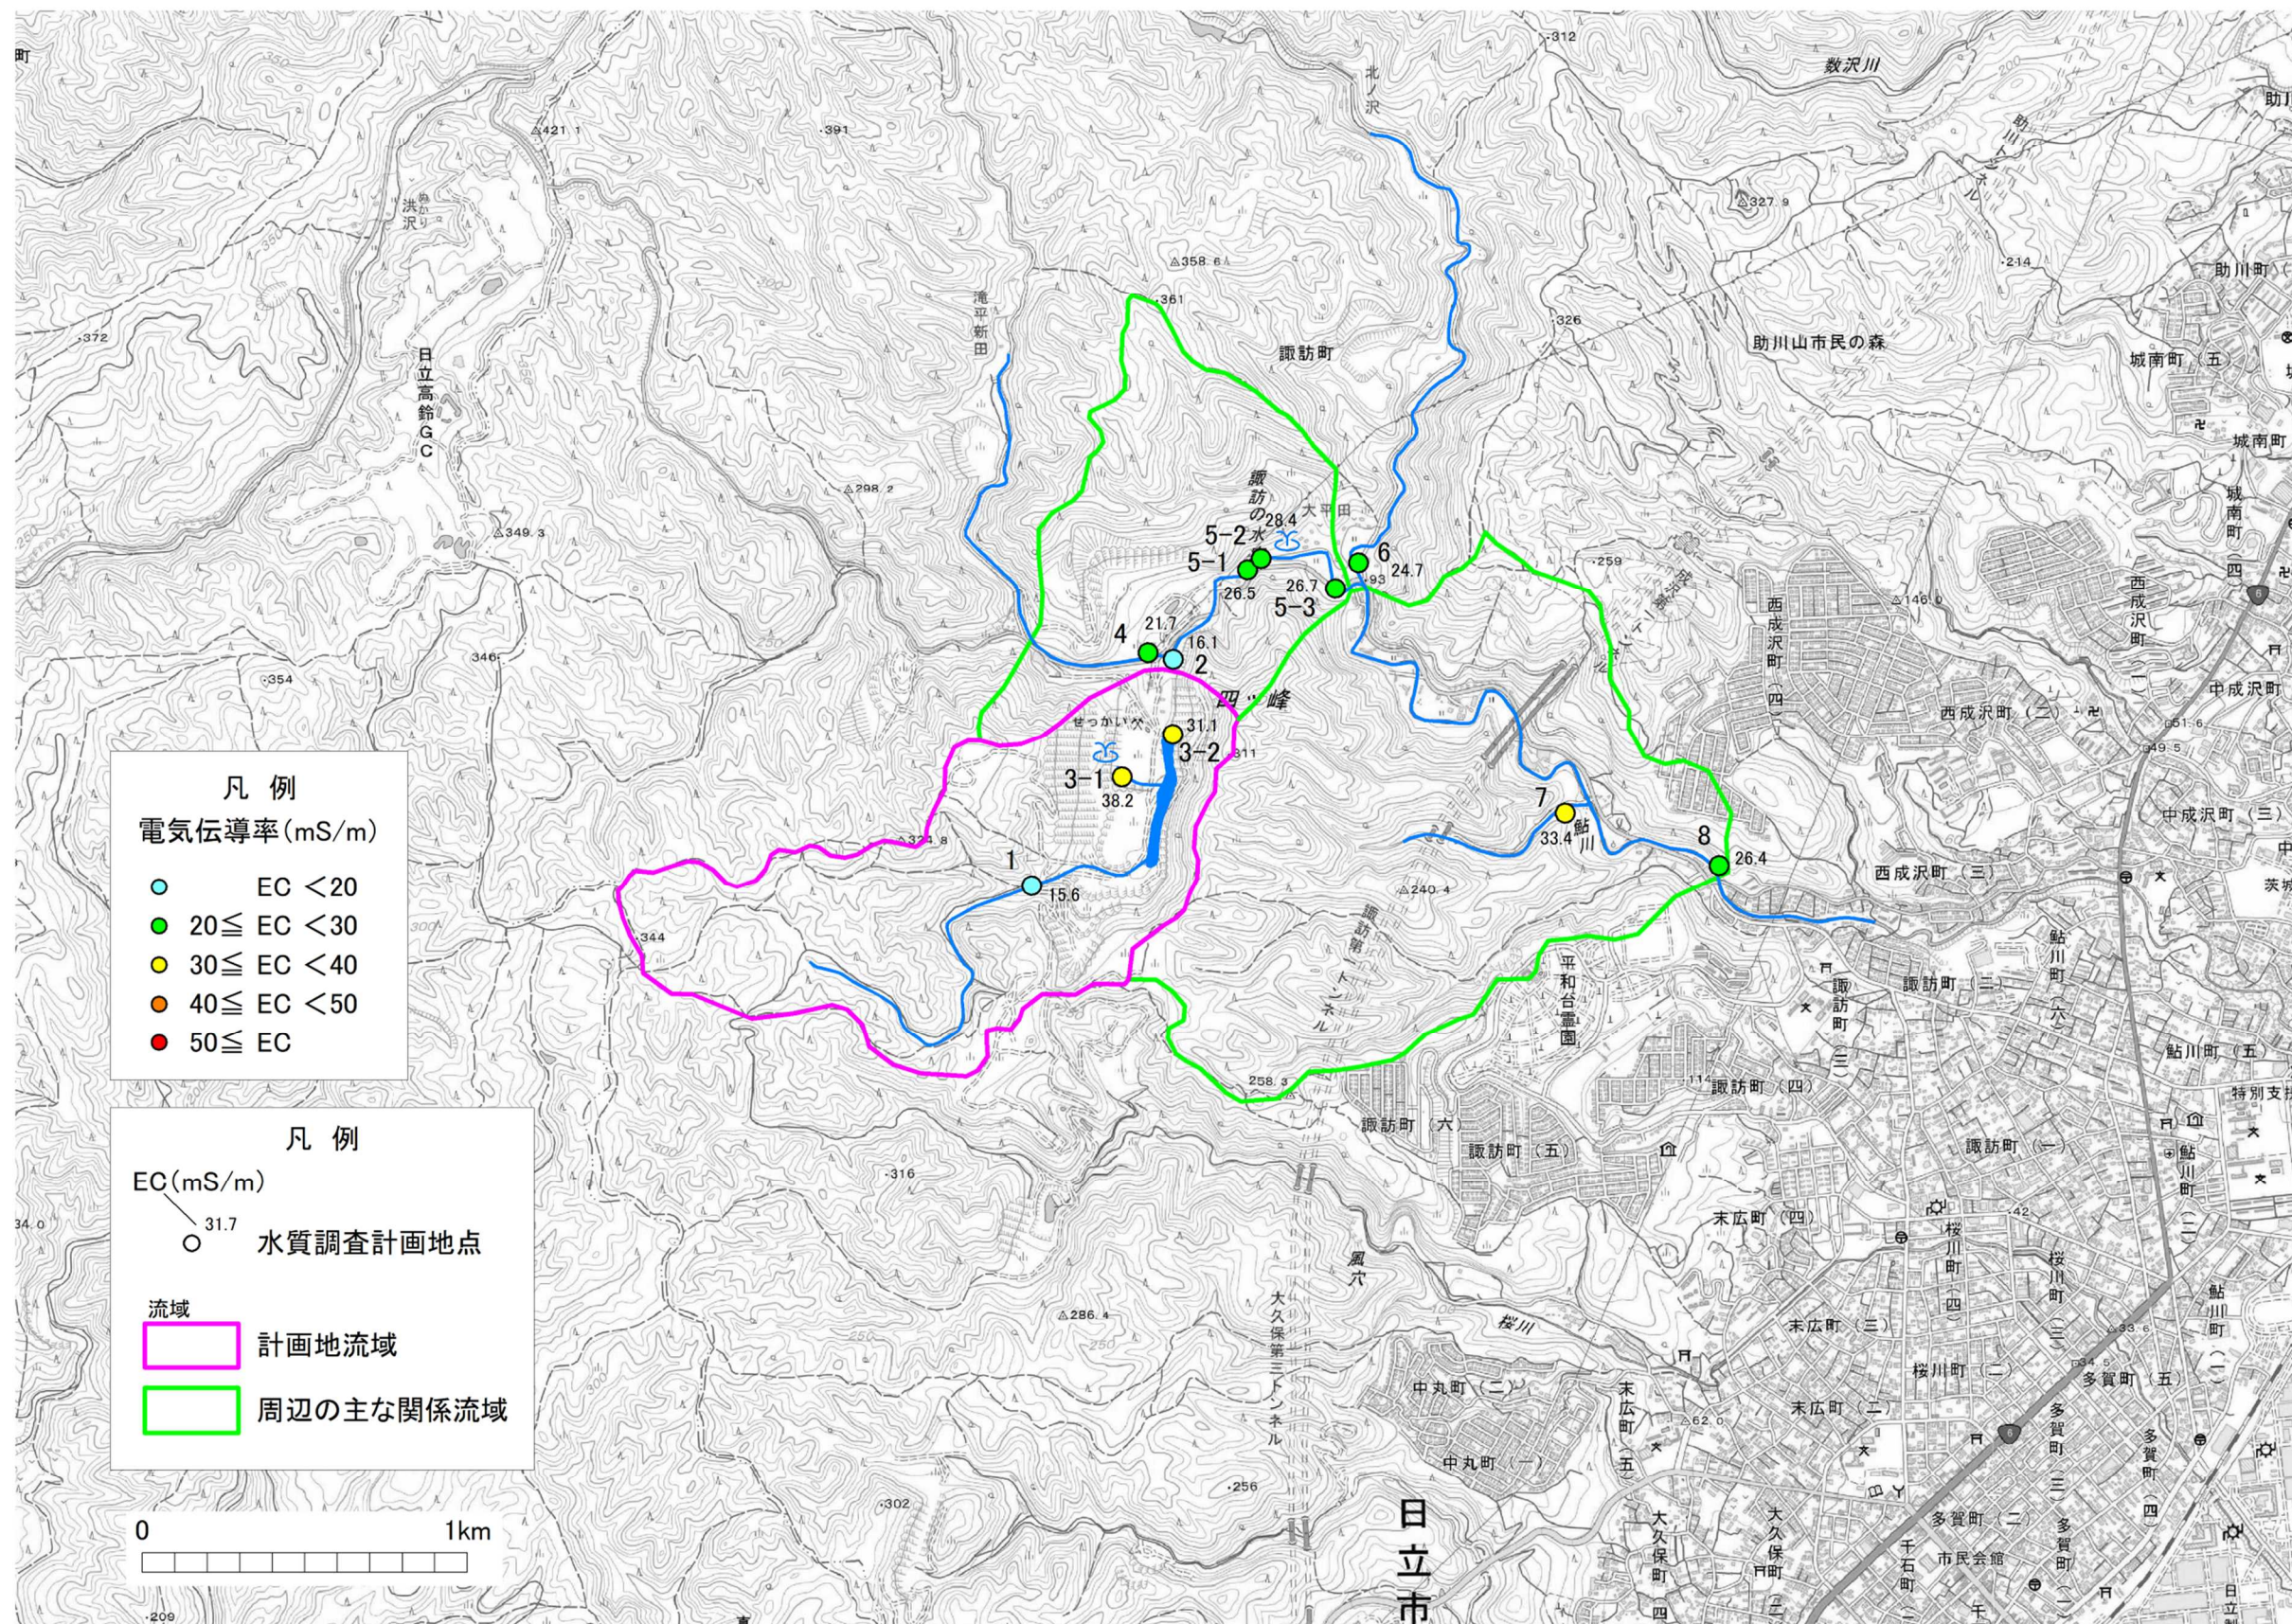
図 2.6.4 水質分析結果図 (電気伝導率) 採水日: 令和3年9月15日
国土地理院 (電子国土Web) より引用・加筆

電気伝導率は、分析結果より 15.6～38.2mS/m を示す(図 2.6.4)。

場内西側湧水(3-1)及び場内湛水(3-2)と沢水(7)の一部に 31.1～38.2mS/m とやや高い値を示す箇所が認められる。場内最上流沢水(1)と場内最下流暗渠排水(2)は 15.6～16.1mS/m と低い値を示す。

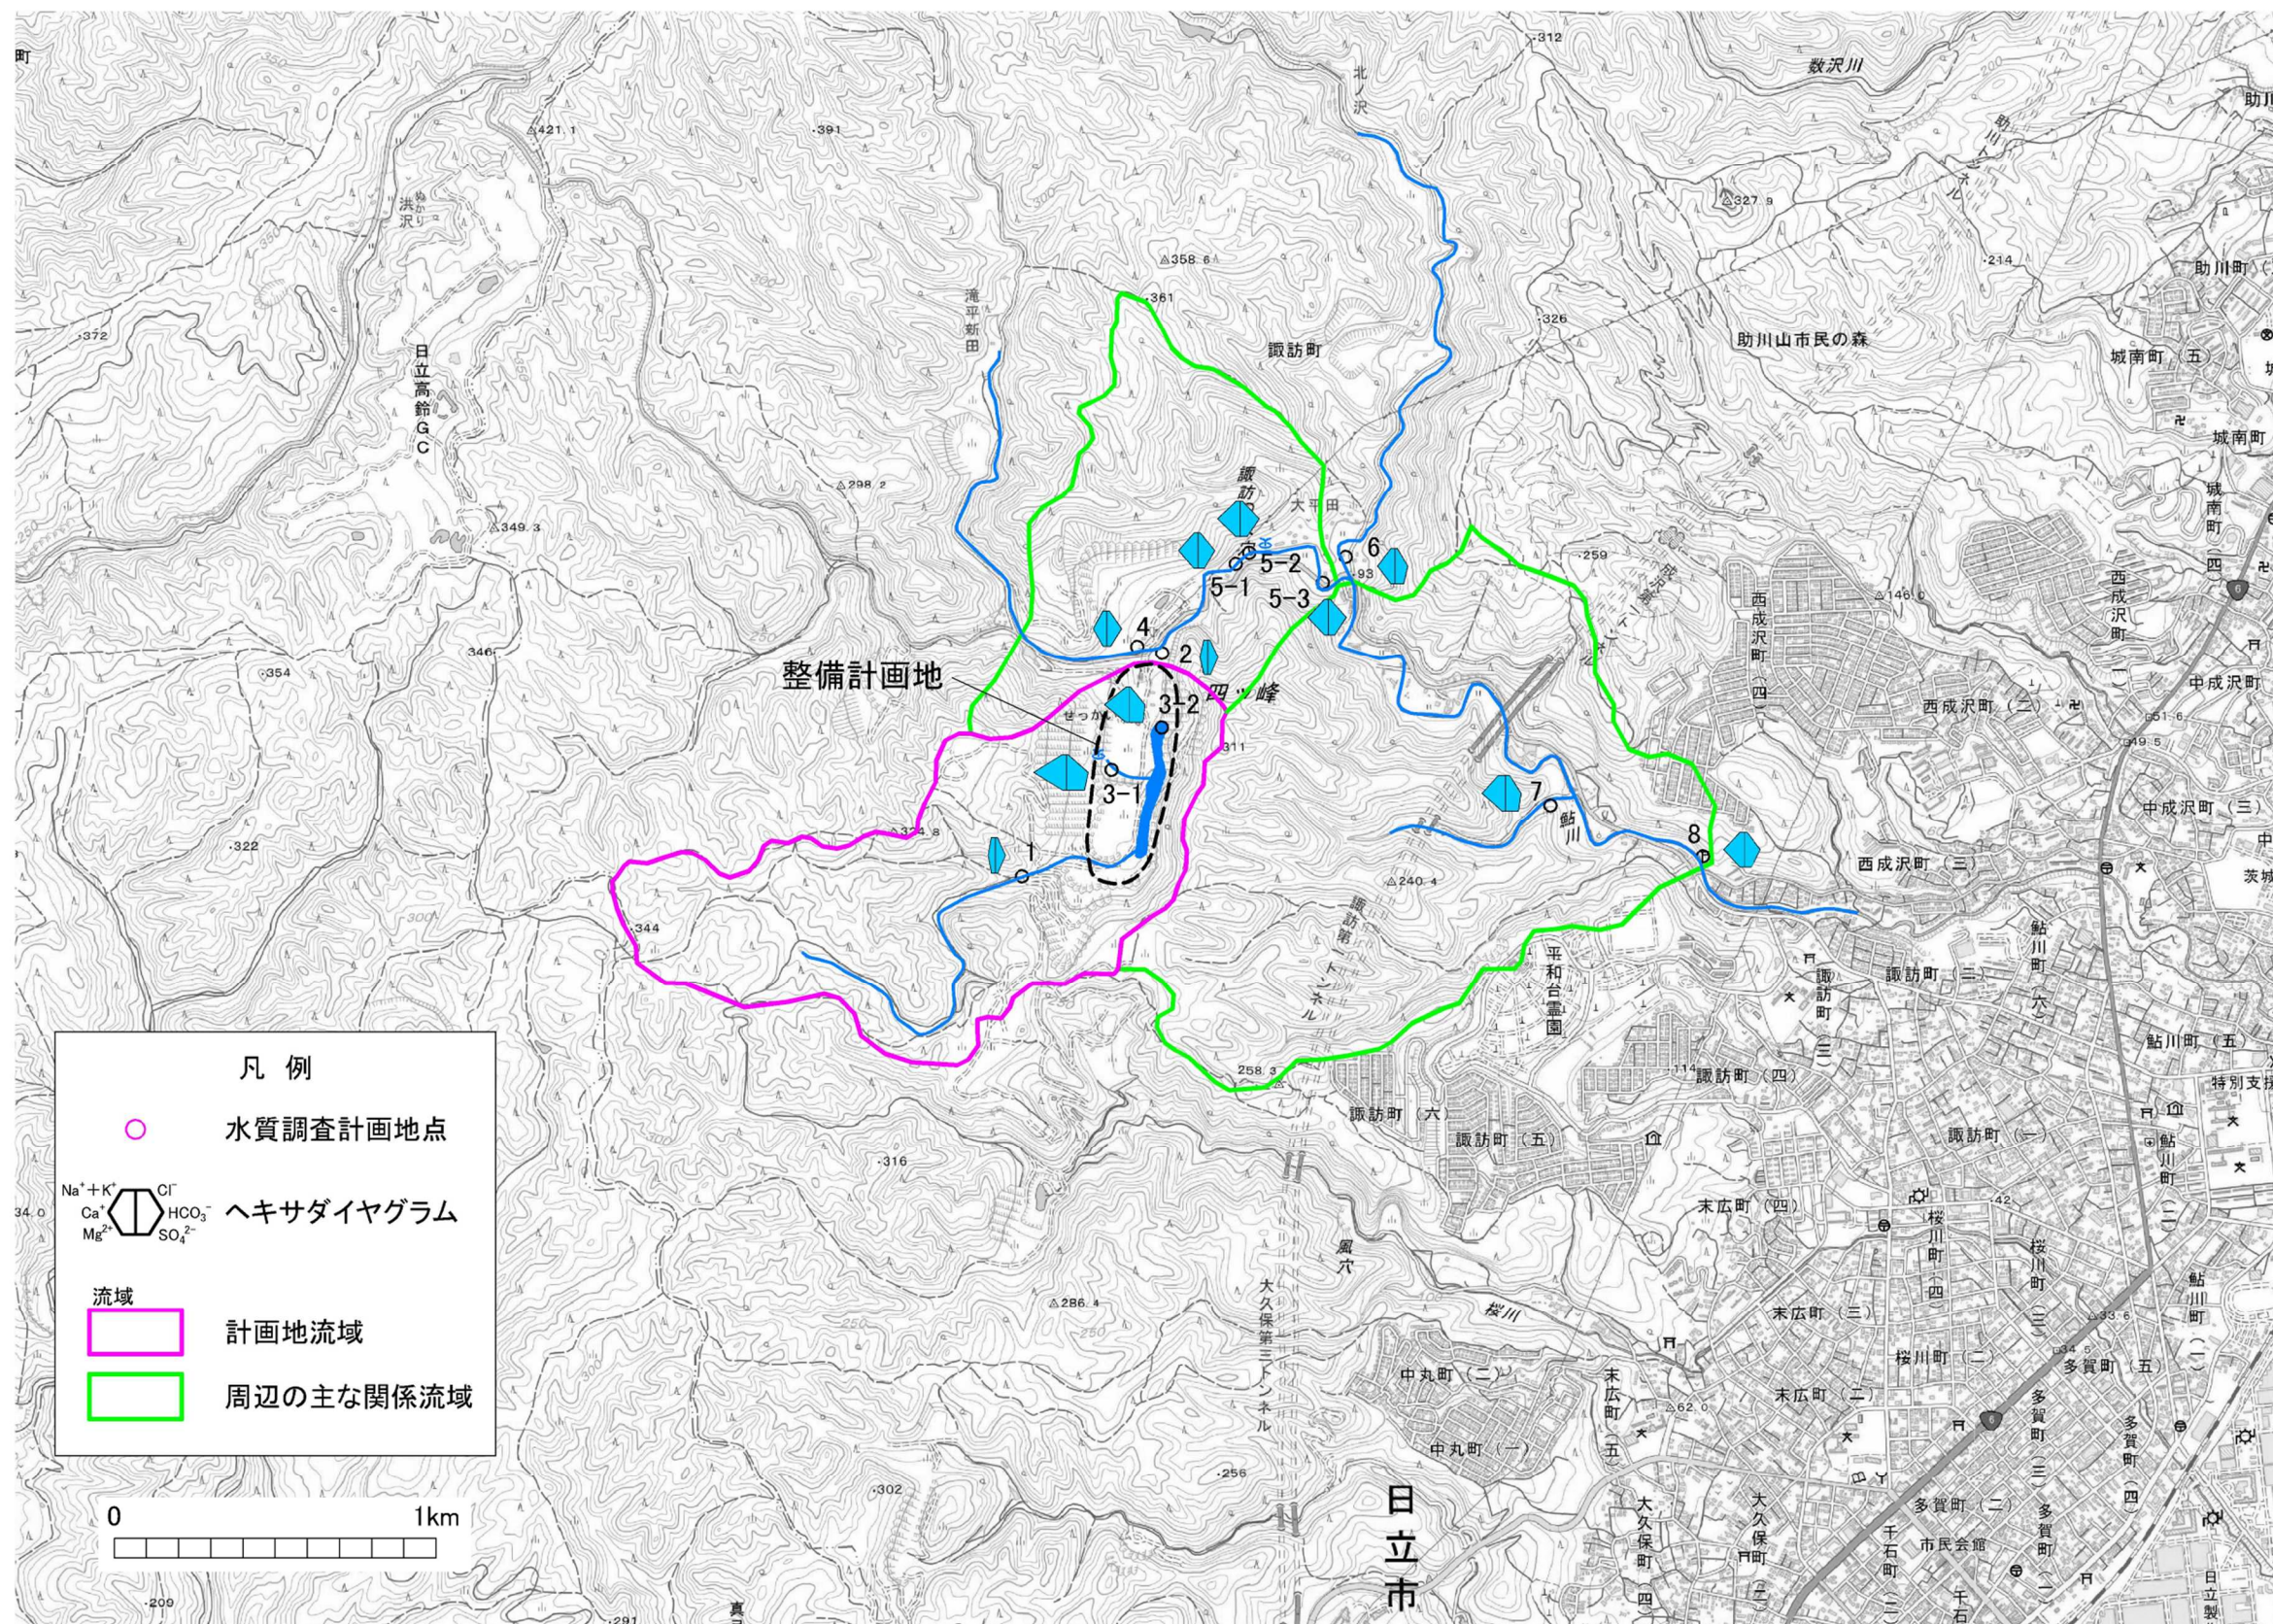
図 2.6.5 水質分析結果図（ヘキサダイアグラム）採水日：令和3年9月15日
 国土地理院（電子国土Web）より引用・加筆

ヘキサダイアグラムで見ると、いずれも①の Ca-HCO₃ タイプ、もしくは⑤の中間領域タイプに属し、カルシウムイオンと炭酸水素イオンが卓越する。

イオンパターンと電気伝導率の分布から、石灰岩の分布が相対的に乏しい上流側の支川等の水質(1、2、4、6、8)は、他の地点に比べてイオン濃度が相対的に低い。

場内の湛水 3-2 は、場内西側の湧水 3-1 に代表されるイオン濃度の高い水と、相対的に濃度の低い場内の河川水、湧水、雨水が混合して、希釈されたものと考えられる。

掘削地よりも下流側の鮎川の河川水 8 は、支川の河川水等に希釈され、5-1、5-3 地点よりも、相対的にイオン濃度が低いと考えられる。
