(平成二十四年七月二十六日号)

今回は鹿行ブロックの主な被災箇所四箇所を紹介いたします。

【河川かわら版】

発行 茨城県土木部河川課

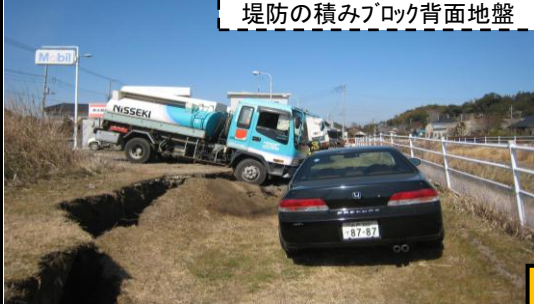
堤防の積みブロック背面地盤

城下川の被災内容は、堤防の積みブロック護岸の破壊(被災直後写真右側)と堤防天端の亀裂および地盤沈下(被災直後写真左側)でした。

被災状況写真

復旧については、積みブロックの背面地盤の復旧(土の入れ替え)を行った後に積みブロックの積み直しを行いました。

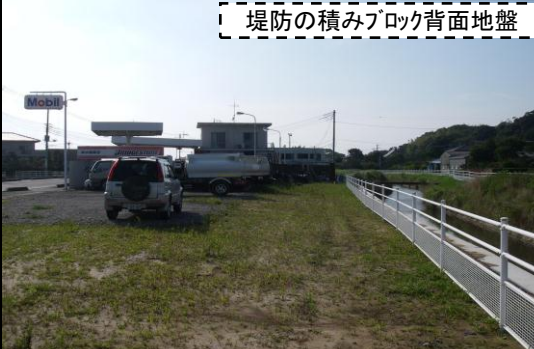
堤防の積みブロック背面地盤

完成写真(復旧完了)

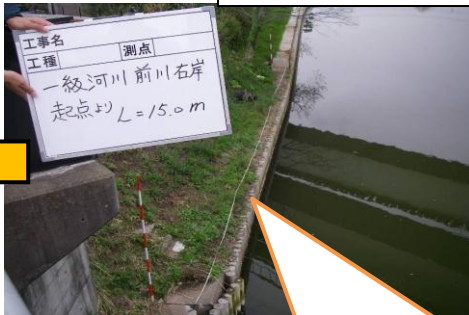
被災状況写真

護岸が震災により、傾いてしまったり、背面の地盤との間に隙間ができてしまいました。損傷した護岸は鋼矢板を地面に打ち込んだ構造で、景観に配慮して表面に丸太を被覆しています。

既存の護岸の後ろに新しい護岸を作りました。新しい護岸も既存の護岸と同じく鋼矢板を地面に打ち込んだ構造ですが、上端部にコンクリートを打設しています。

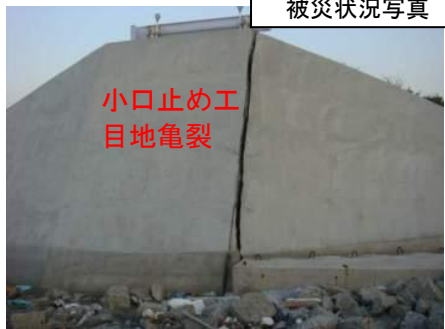
被災状況写真

小口止め工
目地亀裂

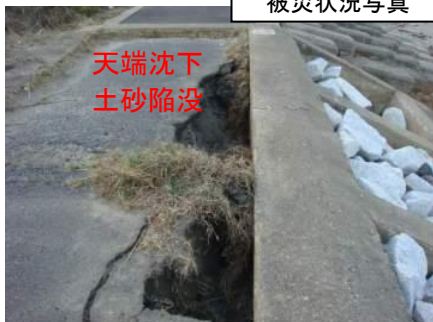
被災状況写真

天端沈下
土砂陥没

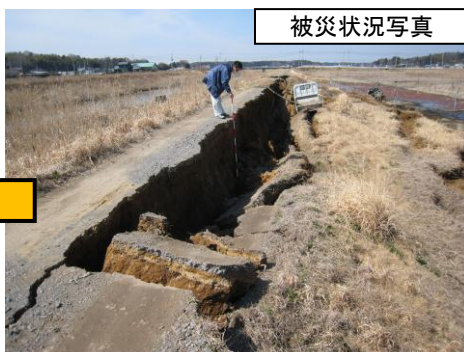
被災状況写真

堤防の管理用道路に亀裂が生じて陥没しました。軽トラックが陥没したところに落ちてしまっており、被害が大きいです。

陥没した箇所の周辺の土をいったん取り除き、新しい土を入れて、しっかり締固めを行い碎石舗装を行いました。
