定期点検報告書
(第一面)

【ハ. 名 称】 洞峰公園 新都市記念館

【ニ. 用 途】 飲食店・展示場

28-08-667-0-051号
特殊建築物定期点検業務委託
洞峰公園(つくば市二の宮)

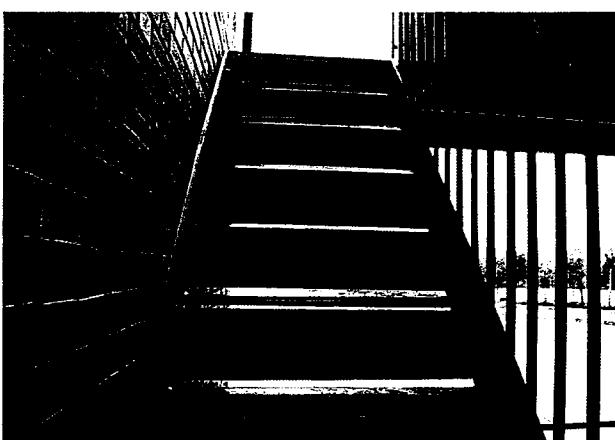
部位	番号	調査項目	調査結果
	5(15)	階段	<input checked="" type="checkbox"/> 要是正 <input type="checkbox"/> その他

特記事項 屋外設置の階段及び階段周りに塗装の劣化や発錆あり

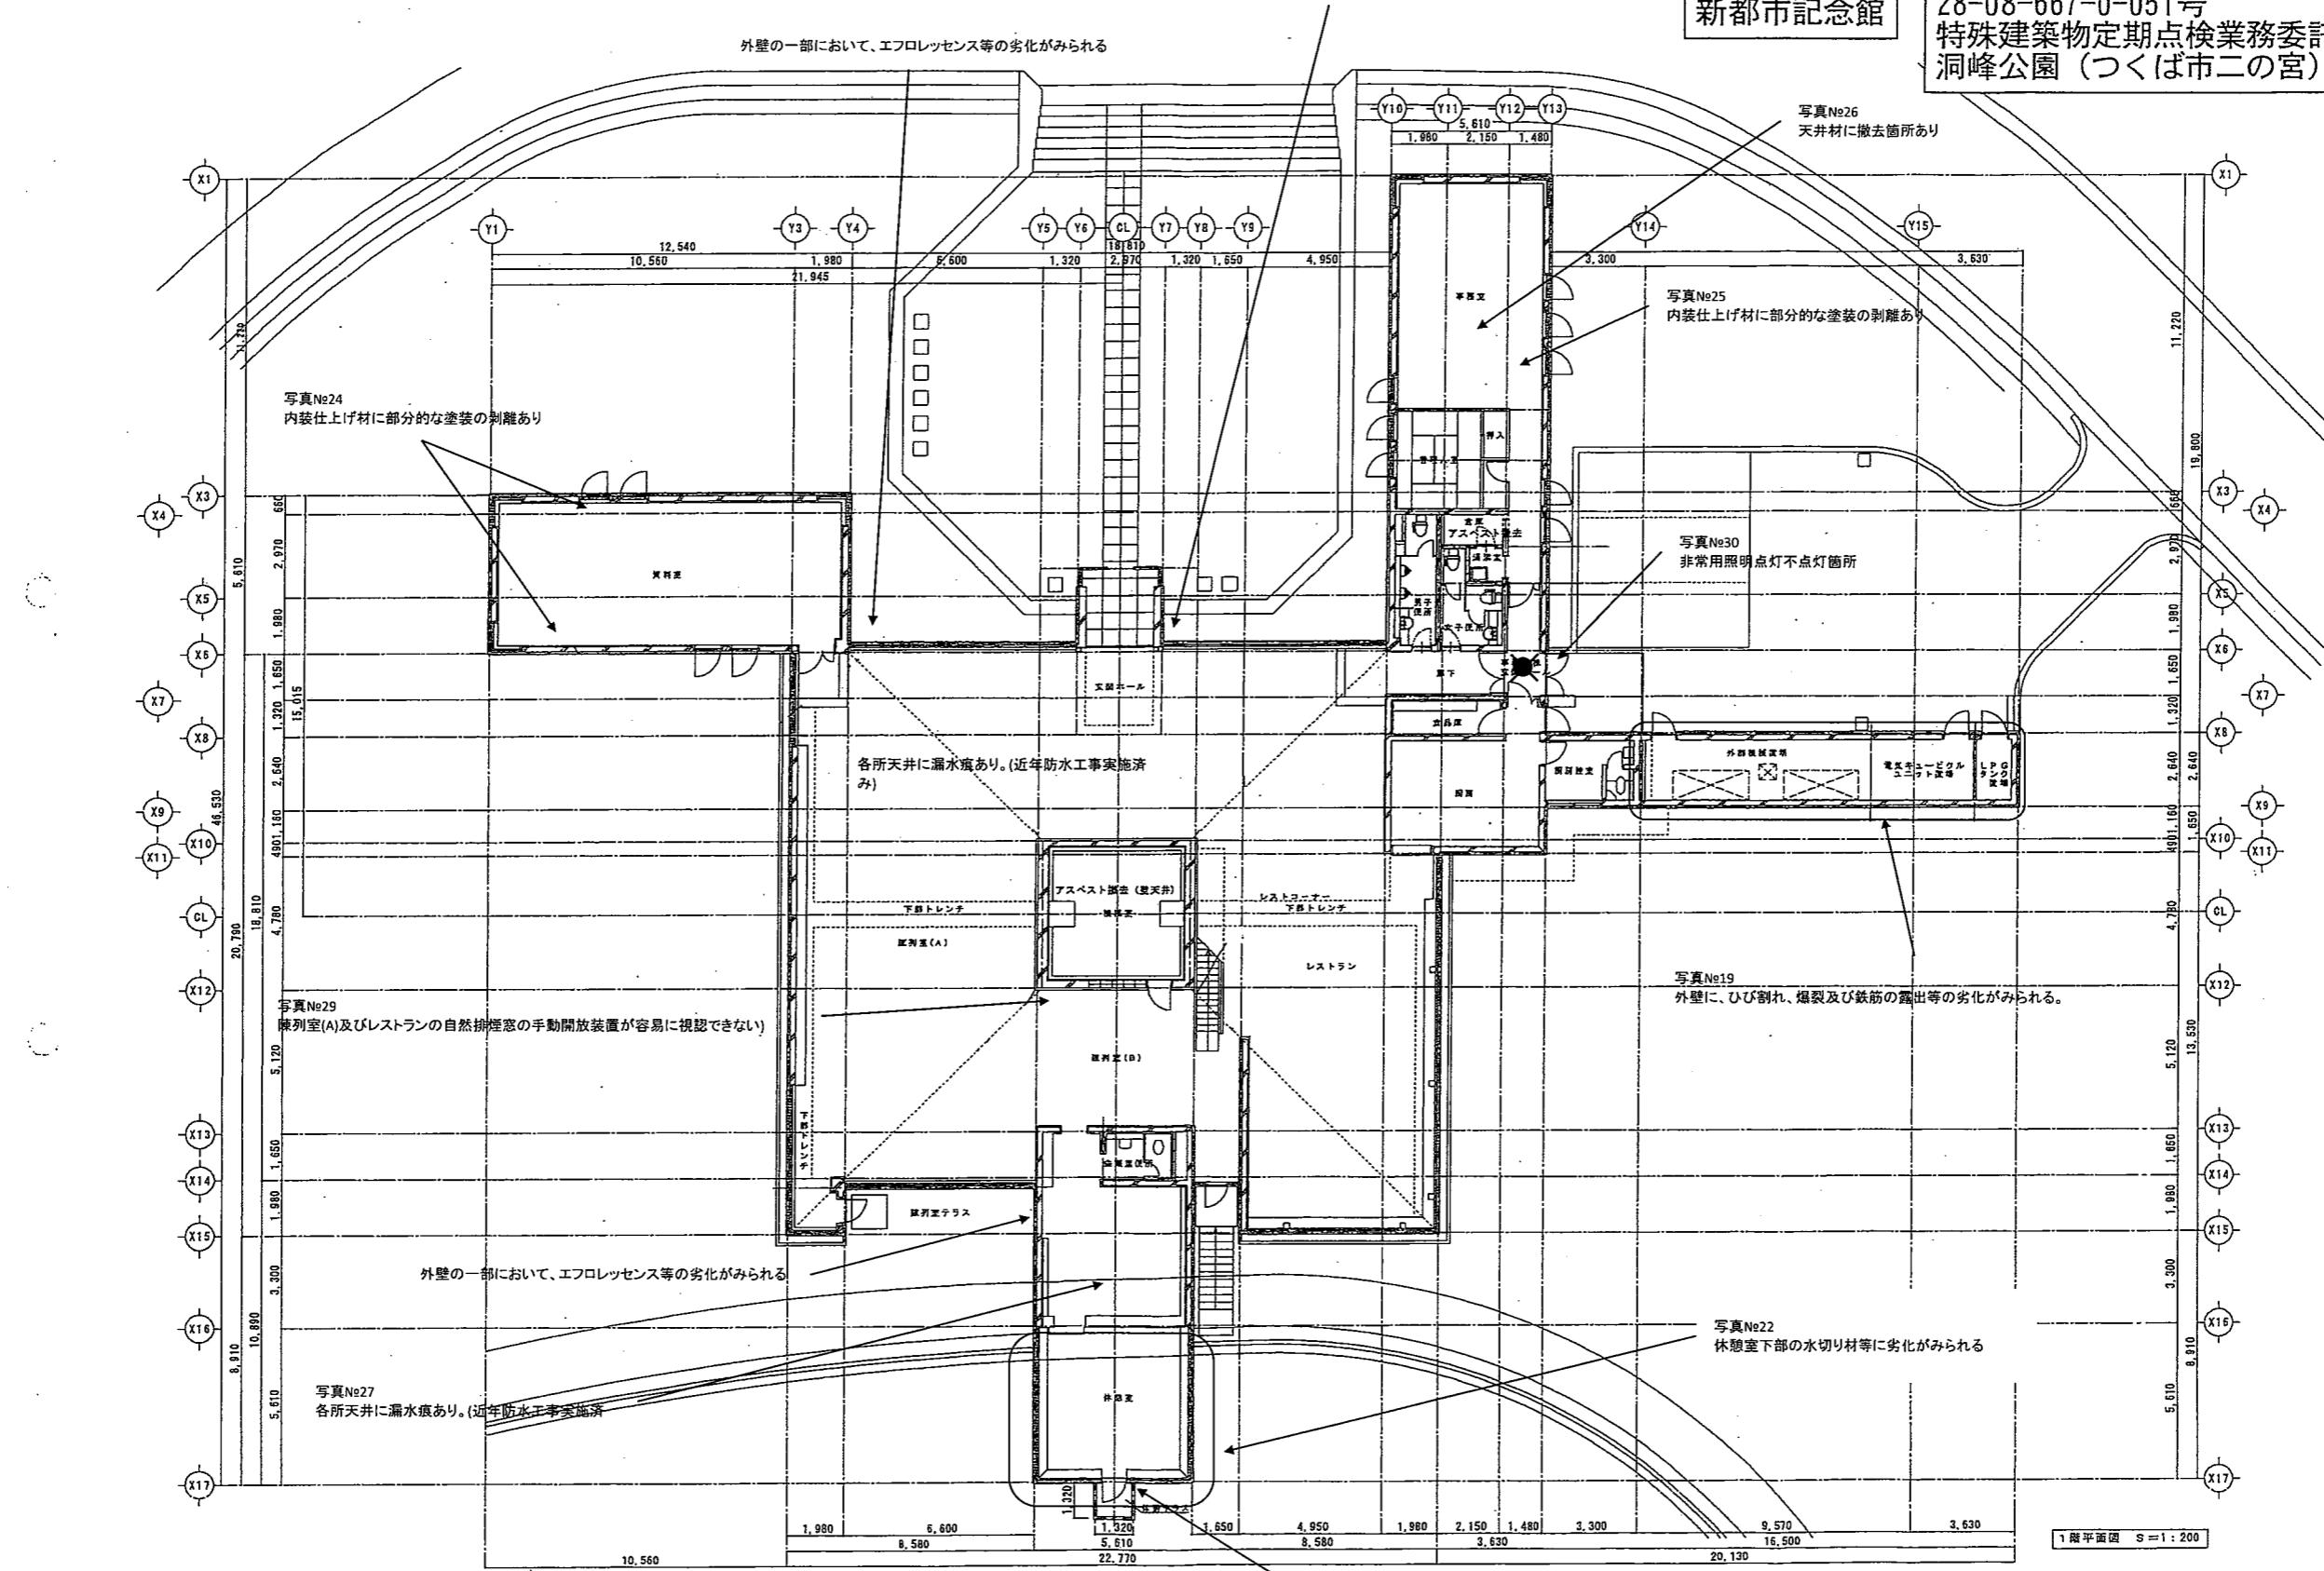
外壁の一部において、エフロレッセンス等の劣化がみられる

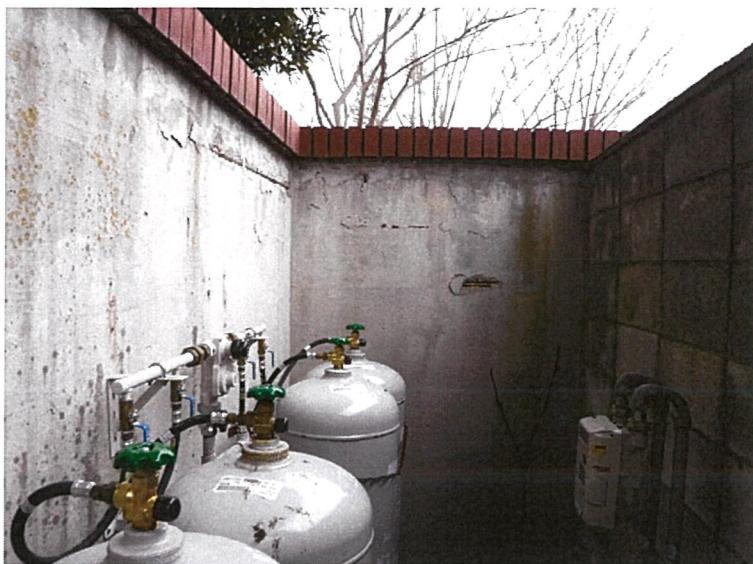
外壁に、ひび割れ、爆裂及び鉄筋の露出等の劣化がみられる。

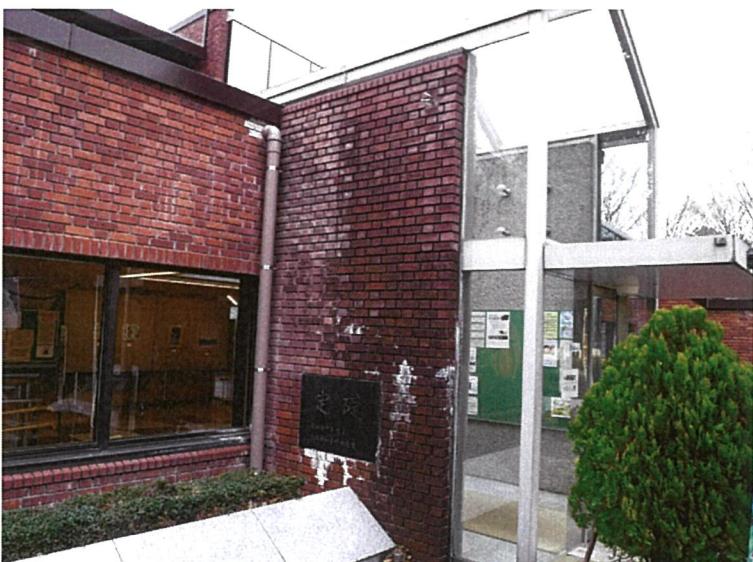
外壁の一部において、エフロレッセンス等の劣化がみられる

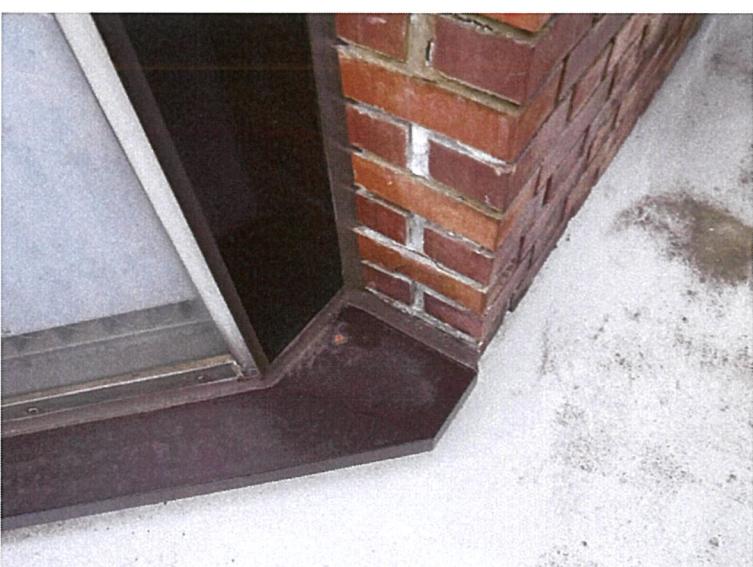
外壁の一部において、煉瓦のひび割れ等の劣化がみられる

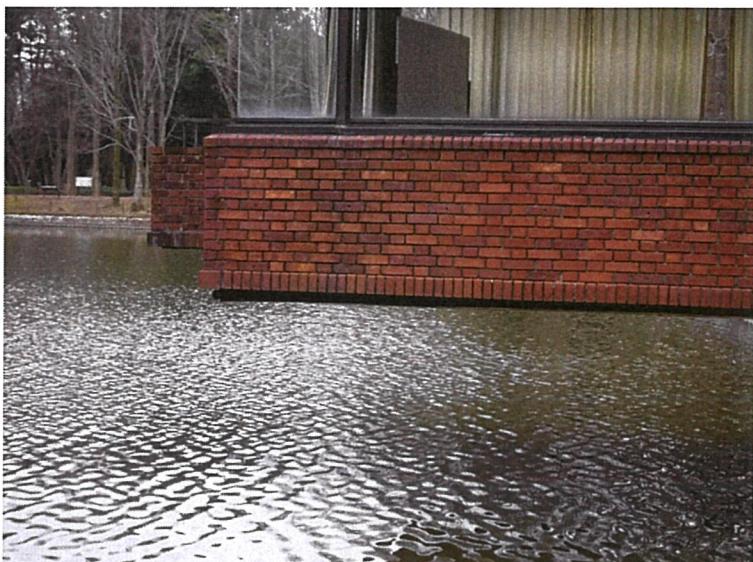
休憩室下部の水切り材等に劣化がみられる

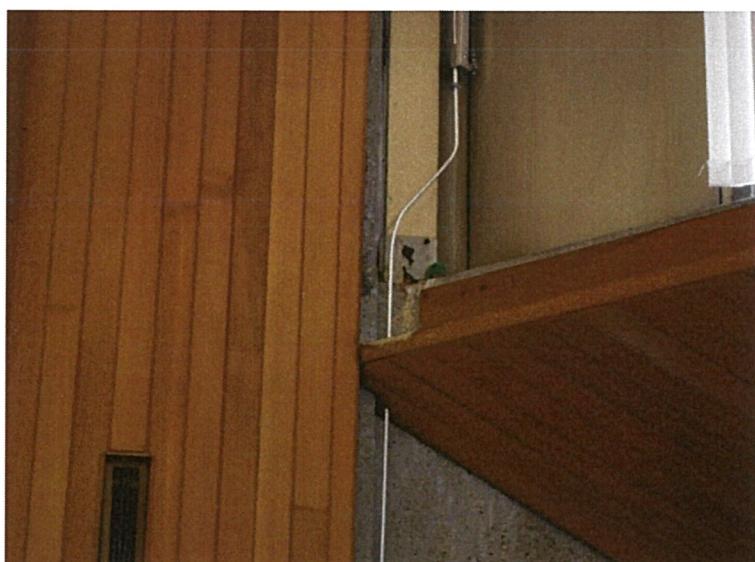
陳列室(A)及びレストランの自然排煙窓周りに、ひび割れ及び錆汁等がみられる

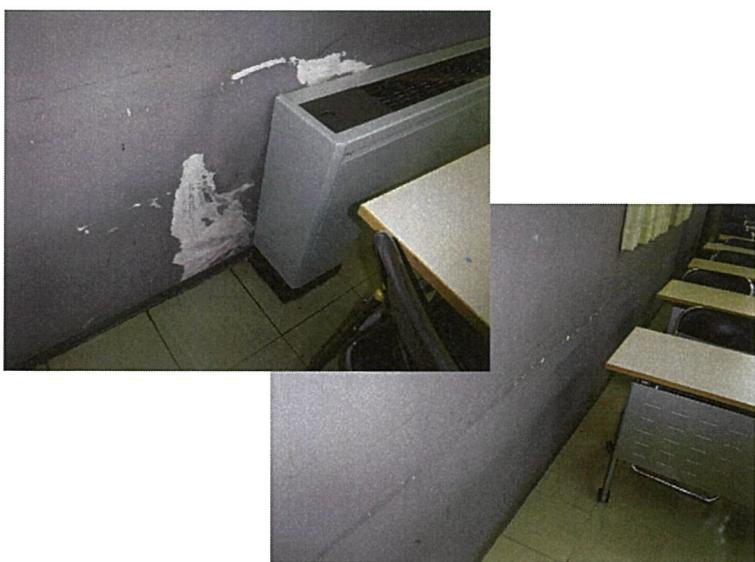
内装仕上げ材に部分的な塗装の剥離がみられる

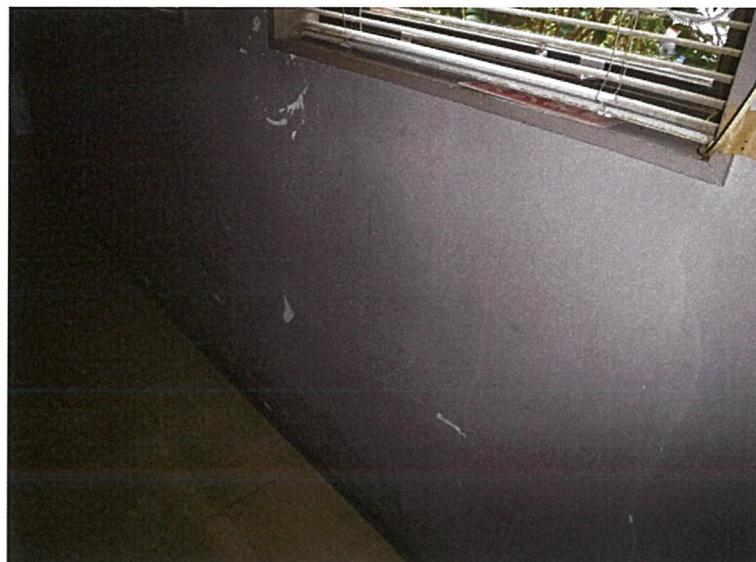
写真番号 25

状況
内装仕上げ材に部分的な塗装の剥離がみられる

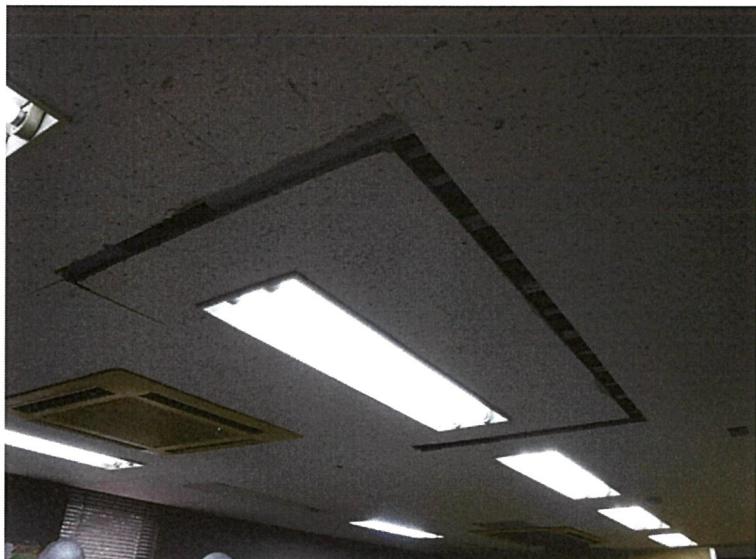
写真番号 26

状況
天井材に撤去箇所あり

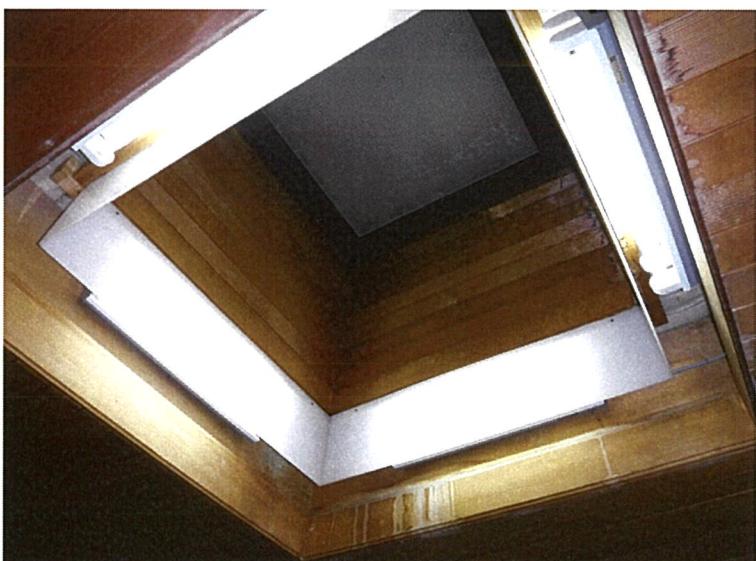
写真番号 27

状況
天井に漏水痕あり。(近年防水工事実施済み)

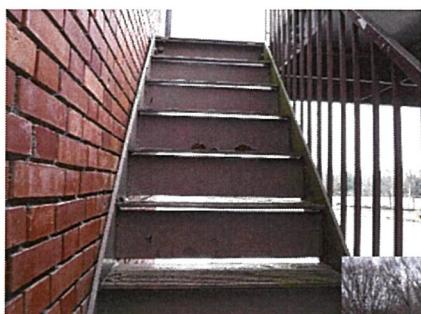
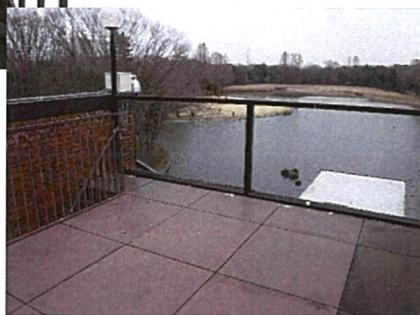
屋外設置の階段及び階段周りに塗装の劣化や発錆あり

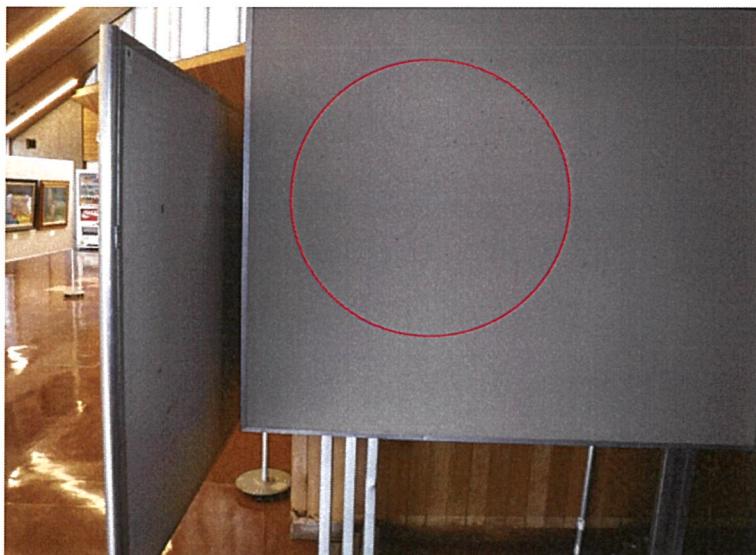
陳列室(A)及びレストランの自然排煙窓の手動開放装置が容易に視認できない

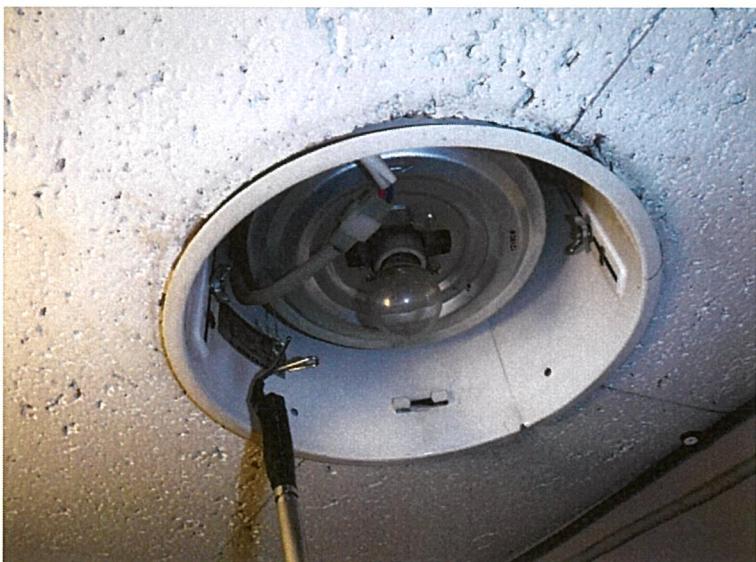
非常用の照明装置に、内蔵バッテリーまたは器具の劣化と思われる不点灯箇所あり
