定期点検報告書
(第一面)

- 【イ. 所在地】 つくば市二の宮2-20
- 【ロ. 名称のフリガナ】 ドウホウコウエン たいけいかん
- 【ハ. 名称】 洞峰公園 体育館
- 【ニ. 用途】 体育館

28-08-667-0-051号
 特殊建築物定期点検業務委託
 洞峰公園 (つくば市二の宮)

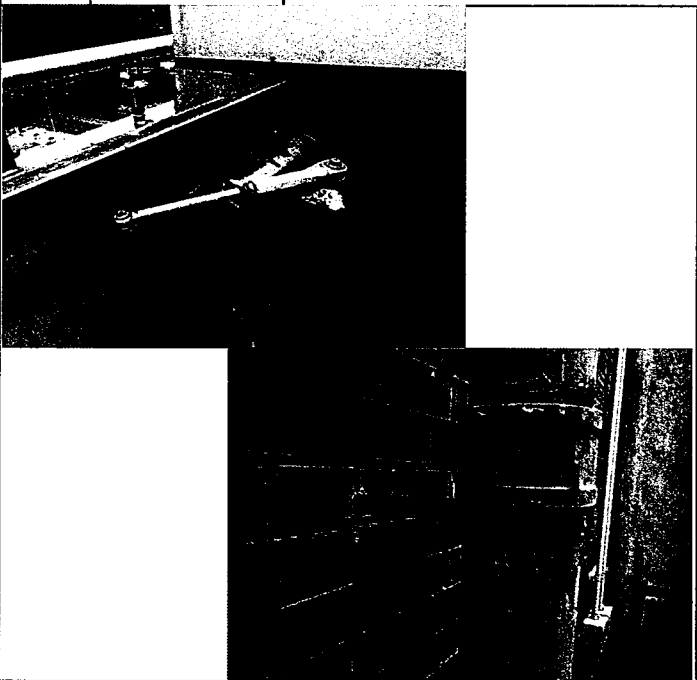
部位	番号	調査項目	調査結果
		2(15)	外壁

特記事項 プール棟屋上点検扉、管理棟雨水排水立管支持金物等で発錆、腐食あり

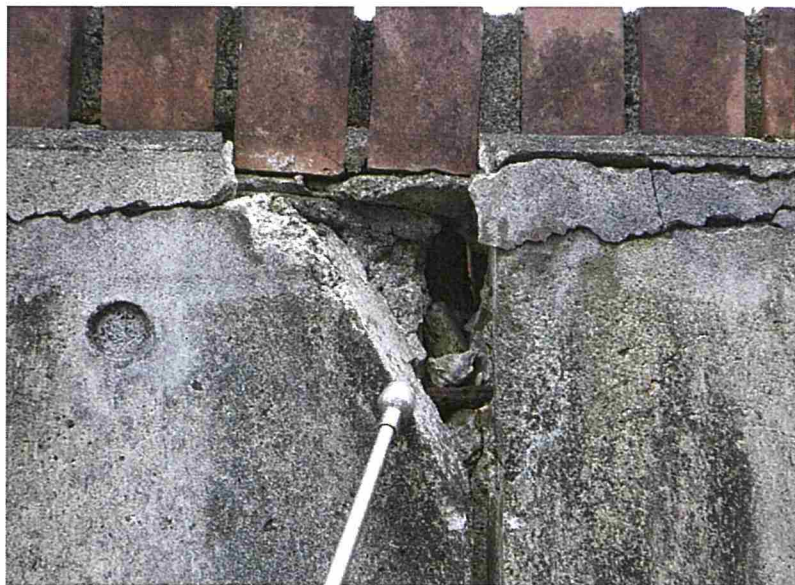
写真番号	18
------	----

撮影日	2020年2月25日
撮影場所	南側コンクリート塀

ひび割れ、一部鉄筋の露出が見られます。

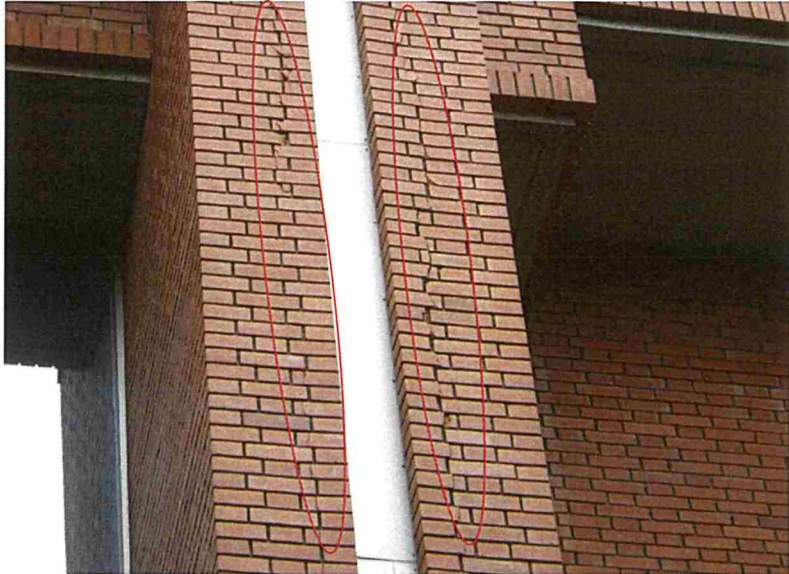
撮影日	2020年2月25日
	撮影場所	外壁煉瓦
	状況	体育館棟西側外壁面の煉瓦にひび割れが見られます。
写真番号		19

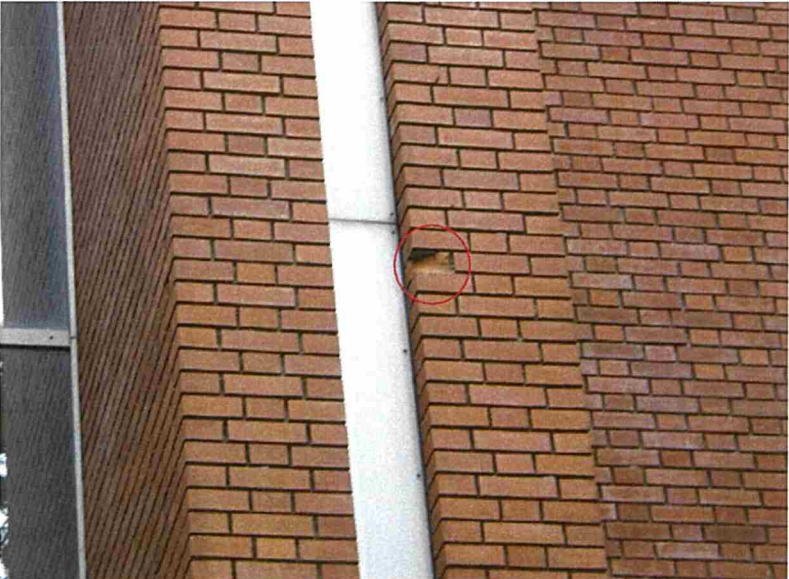
撮影日	2020年2月25日
	撮影場所	外壁煉瓦
	状況	体育館棟西側外壁面の煉瓦に欠損が見られます。
写真番号		20

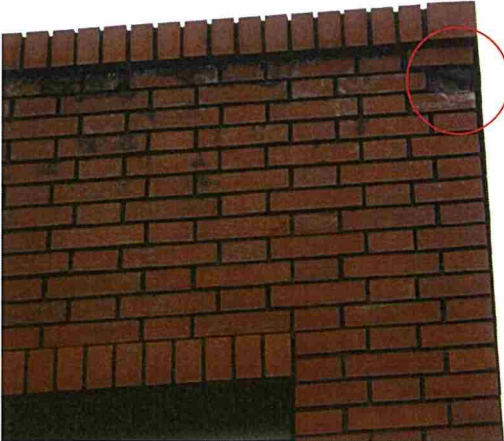
撮影日	2020年2月25日
	撮影場所	外壁煉瓦
	状況	管理棟南側外壁面の煉瓦に欠損が見られます。
写真番号		21

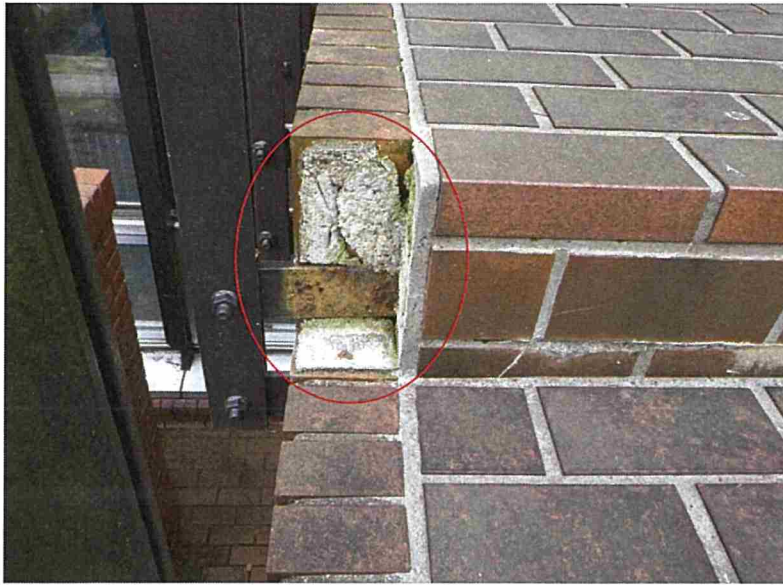
写真番号	22
------	----

撮影日	2020年2月25日
撮影場所	外壁煉瓦
状況	プール棟東側屋外階段ササラの煉瓦に欠損が見られます。

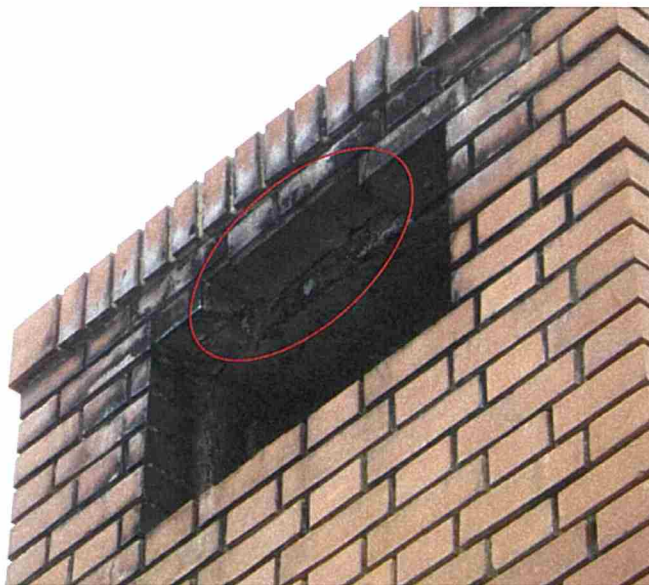
写真番号	23
------	----

撮影日	2020年2月25日
撮影場所	煙突(外壁煉瓦)
状況	管理棟煙突の煉瓦に欠損が見られます。

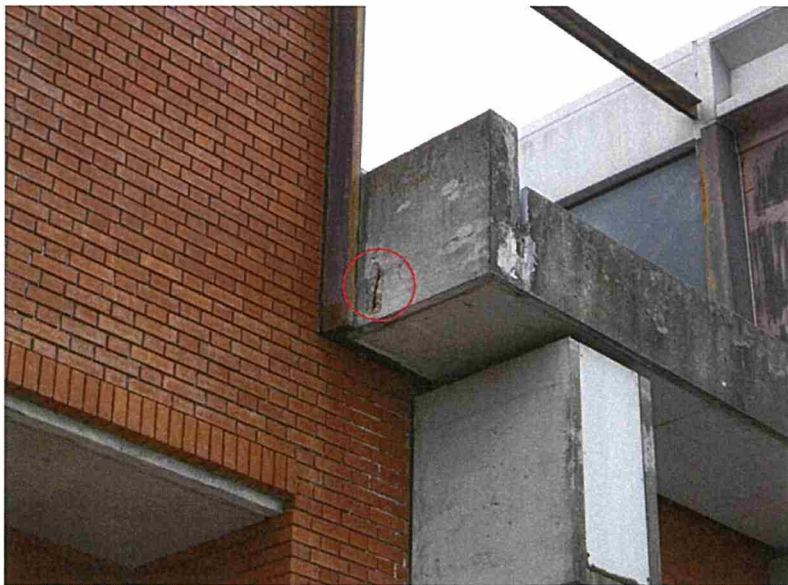
写真番号	24
------	----

撮影日	2020年2月25日
撮影場所	外壁コンクリート
状況	体育館棟東側のコンクリートに鉄筋の露出が見られます。

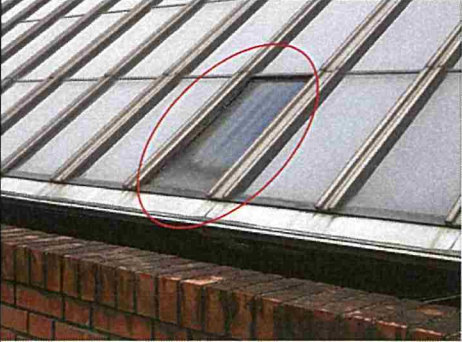
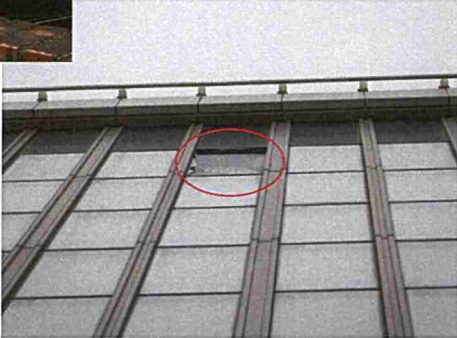
写真番号	28

撮影日	2020年2月25日
	撮影場所	プール棟 屋根
状 況 ソーラーパネルのガラス2枚に損傷が見られます。

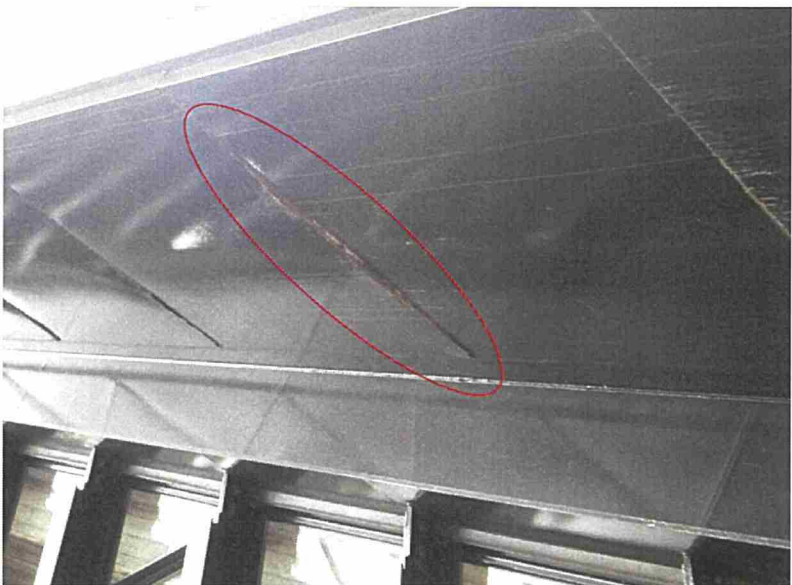
撮影日	2020年2月25日
	撮影場所	プール棟 屋根軒裏
状 況 鋼製パネルの各所に腐食が見られます。		
写真番号		29

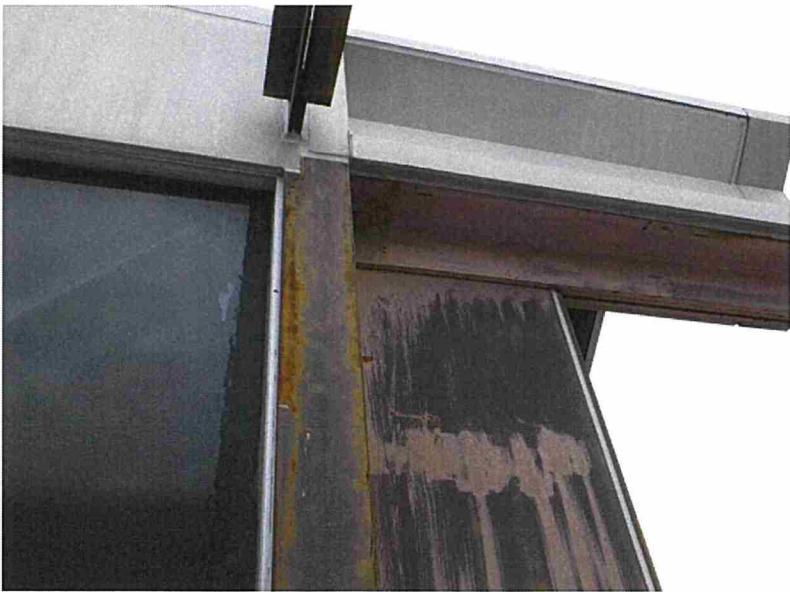
撮影日	2020年2月25日
	撮影場所	アリーナ棟 屋上 鋼製部材
鋼製部材全般的に軽微な発錆が見られます。		
写真番号		30

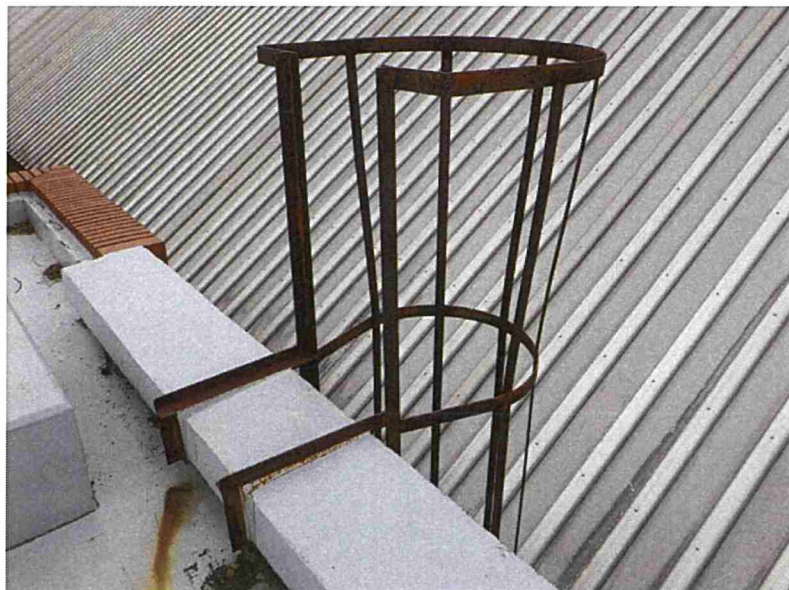
写真番号	34
------	----

鋼製背かご梯子に腐食が見られます。

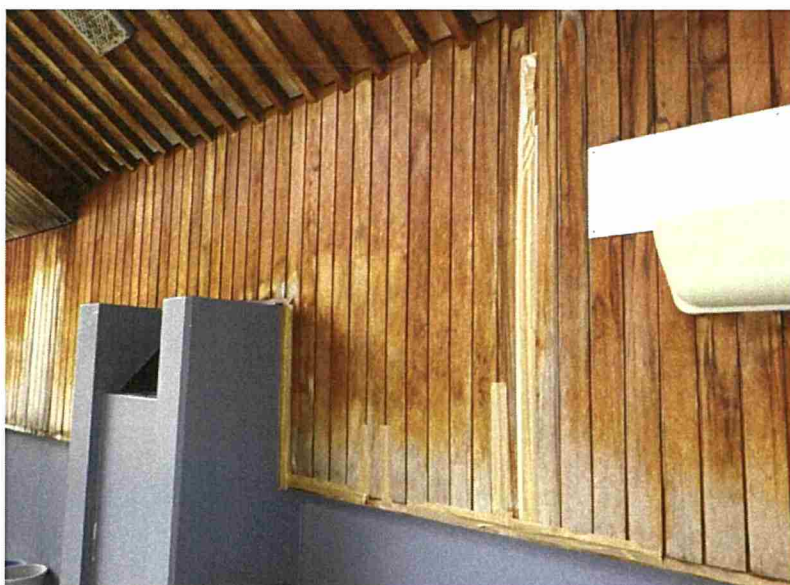
写真番号	35
------	----

木製内装材に劣化損傷が見られます。

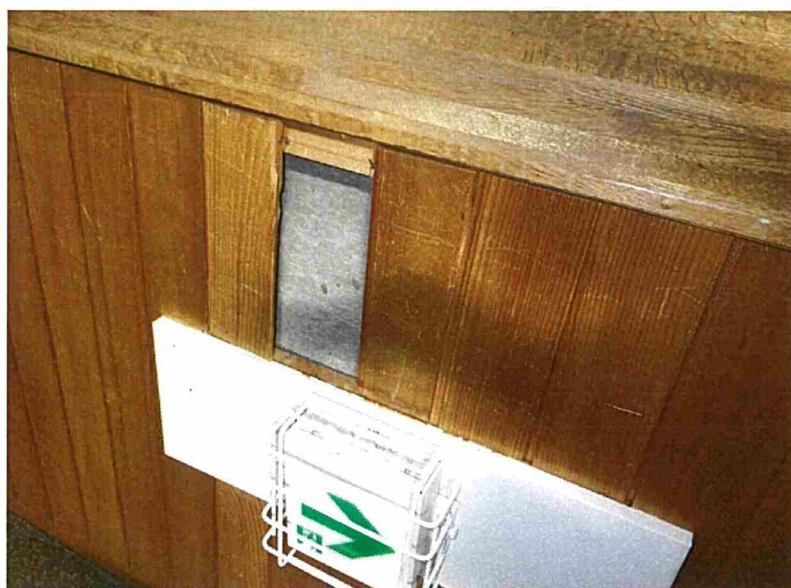
写真番号	36
------	----

木製内装材に欠損が見られます。

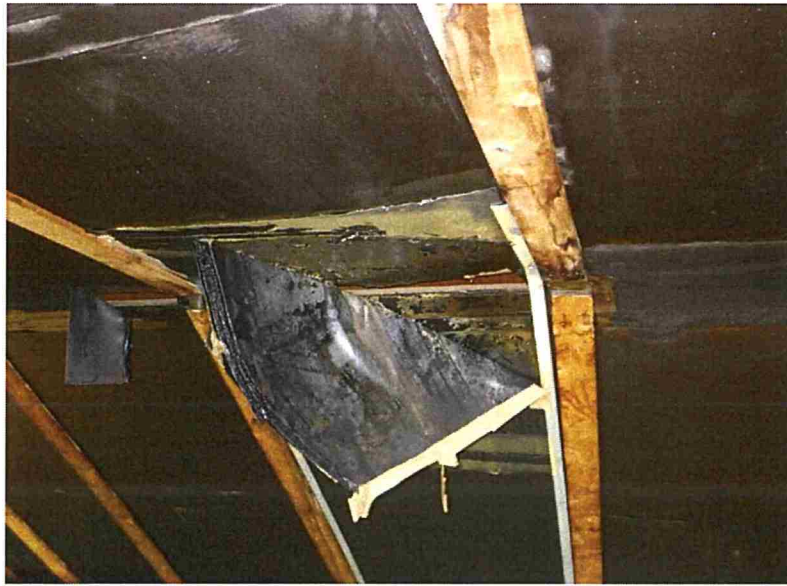
写真番号	43
------	----

撮影日	2020年2月25日
撮影場所	屋内温水プール 天井裏
状況	防水シート材の剥離が各所で見られます。

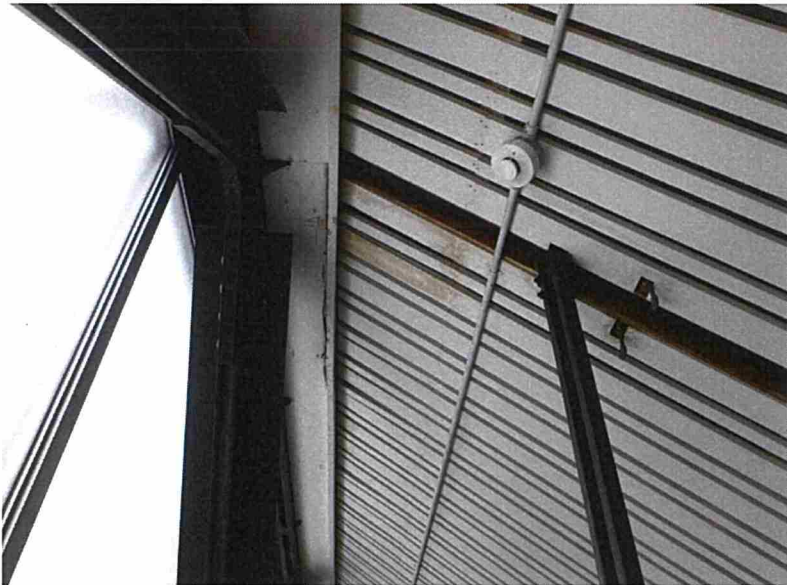
写真番号	44
------	----

撮影日	2020年2月25日
撮影場所	アリーナ 天井裏
状況	雨漏り痕が各所で見られます。

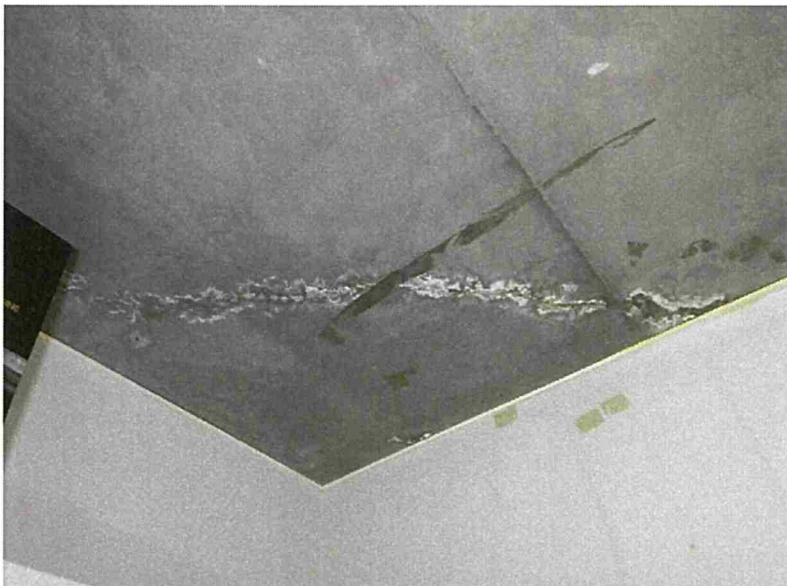
写真番号	45
------	----

状況	軽微なひび割れが見られます。
----	----------------

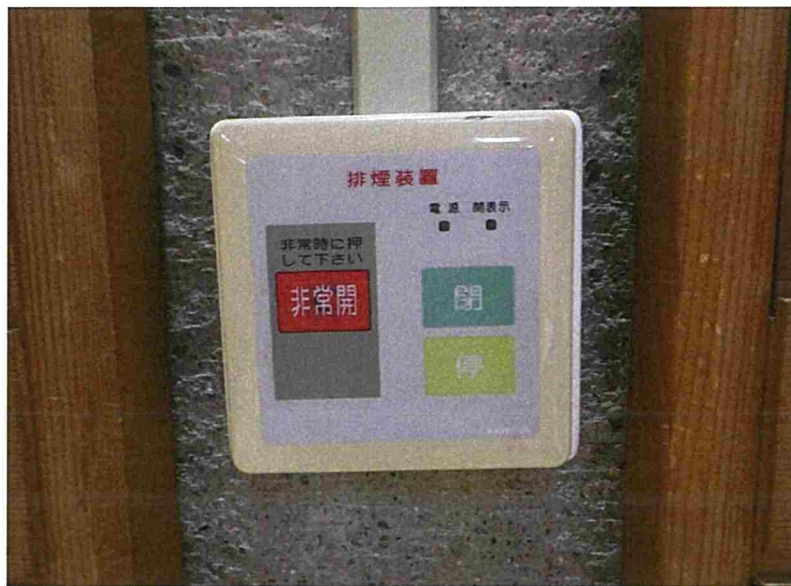
写真番号	49
------	----

電源ランプ不点灯の為、詳細調査が必要です。

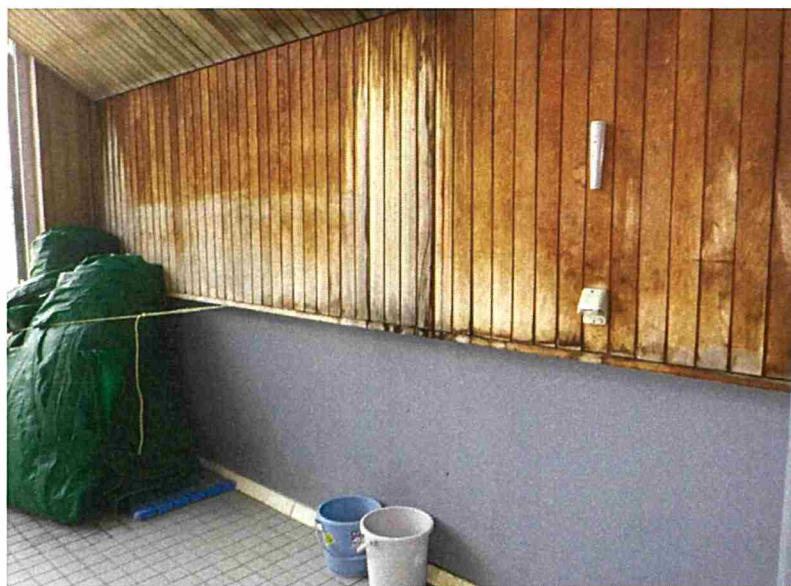
写真番号	50
------	----

ソーラーパネル循環用配管からと思われる漏水が見られます。
(調査項目外)

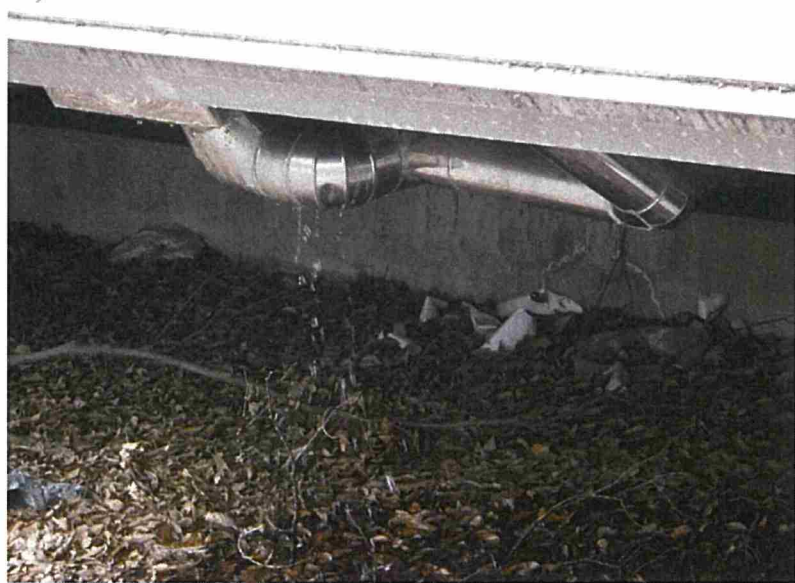
写真番号	51
------	----

ソーラーパネル循環用配管からと思われる多量の漏水が見られます。
(調査項目外)
