# JMTR(材料試験炉)二次冷却系統の 冷却塔倒壊について

令和2年8月18日

国立研究開発法人日本原子力研究開発機構  
高速炉・新型炉研究開発部門  
大洗研究所

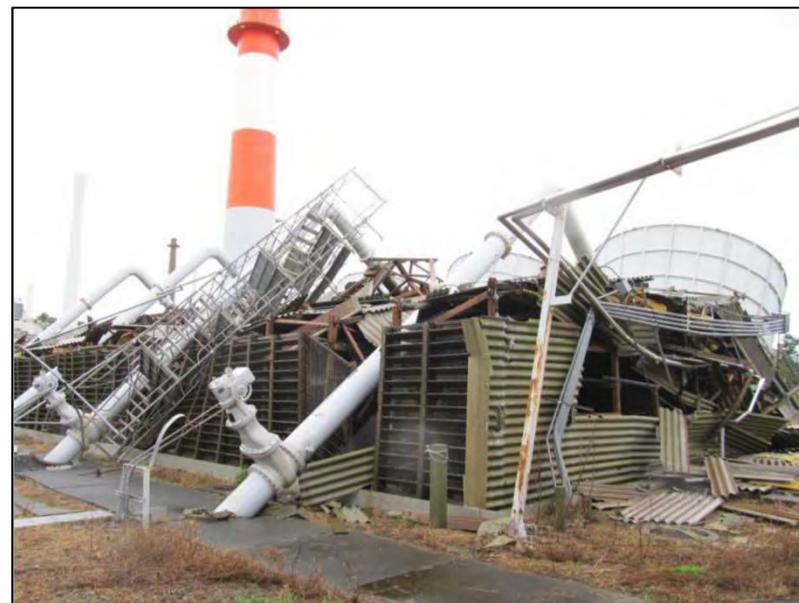
冷却塔倒壊後(R1.9.9撮影)

冷却塔は、東側から西側に向けて倒壊。冷却塔に接続している4本の二次冷却系配管は、立ち上がり部で破損。

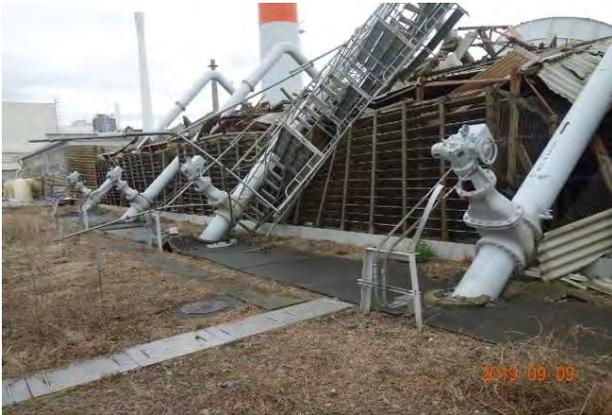
冷却塔倒壊後 東側

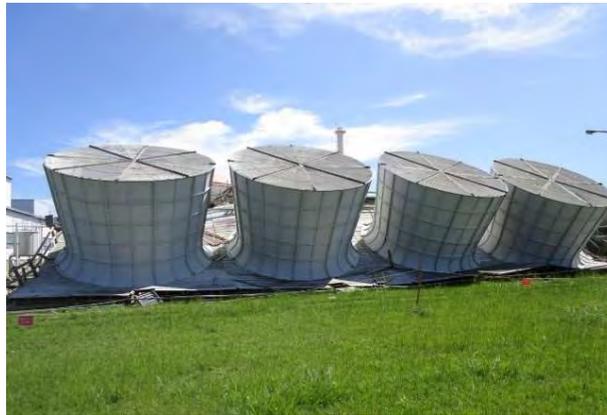
冷却塔倒壊後 西側

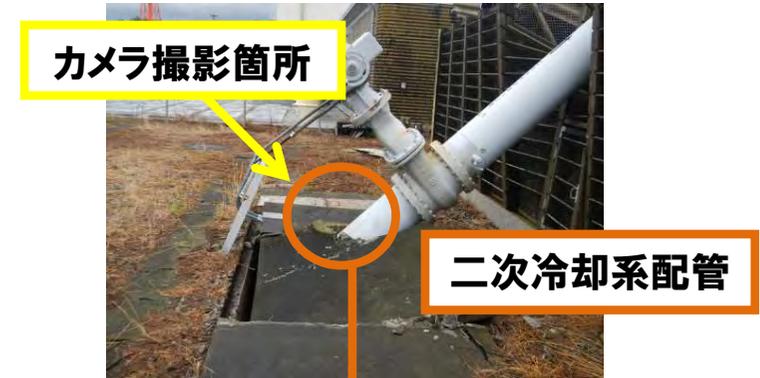
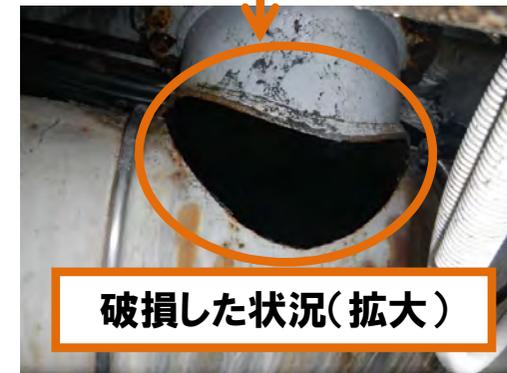
二次冷却系配管立ち上がり部の破損

基本事象	影響度	調査項目	調査内容	調査結果
⑰ 配管破損部の強度不足の影響	×	設計の確認	<ul style="list-style-type: none"> <li>・構造解析</li> <li>・破断面の外観検査</li> </ul>	二次冷却系配管の構造解析を行い、二次冷却系統冷却塔上部の重量による応力が配管の溶接部近傍(熱影響部)に集中し、破断したことを確認。なお、溶接施工方法は、完全溶け込み開先溶接のうちT継手であり、十分な強度を有していたと推定。
⑱ 配管破損部の腐食の影響	×	溶接部の確認	<ul style="list-style-type: none"> <li>・破断面の外観検査</li> </ul>	溶接部及び倒壊直後の破断面の外観写真により、著しく腐食していないことを確認。
⑲ 足場の衝突の影響	×	足場倒壊による影響	<ul style="list-style-type: none"> <li>・外壁補修工事の記録確認</li> <li>・足場倒壊状態の確認</li> </ul>	外壁補修工事の記録から、東側(配管側)へ倒壊防止を施していたことと、メッシュシートを取り付けていないことから、足場単体での倒壊は想定しにくく、足場の倒壊は二次冷却系配管が倒れた影響によるものと推定。
⑳ 繰返し応力の影響	×	応力発生の確認	<ul style="list-style-type: none"> <li>・文献等による調査</li> <li>・現場確認</li> </ul>	建築物の構造計算は、静的設計により実施されていることを確認。繰返し風荷重の評価については、建築物の外装材に対して実施されているが、台風の通過に伴う繰返し風荷重による影響は静的計算より小さいことから影響がないことを確認。

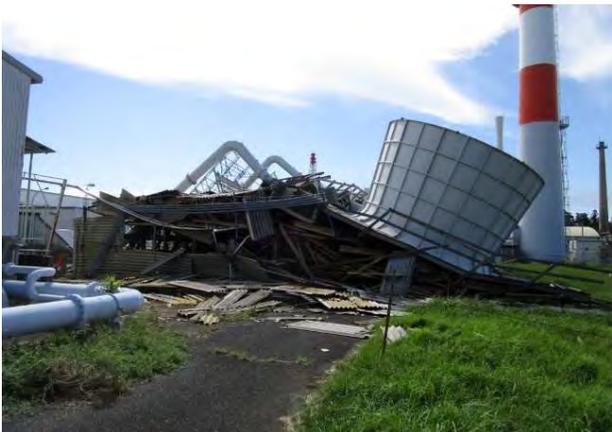
冷却塔倒壊後 北側

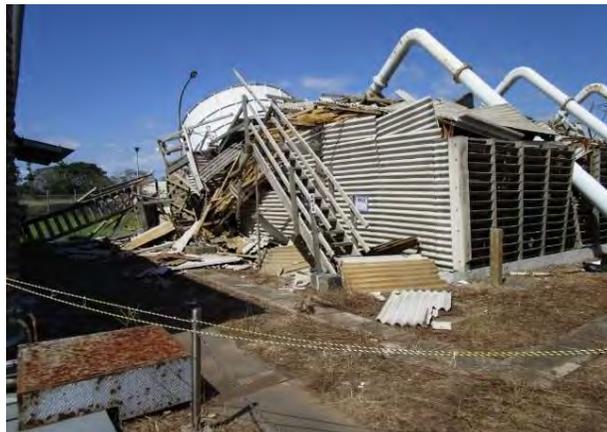
冷却塔倒壊後 南側

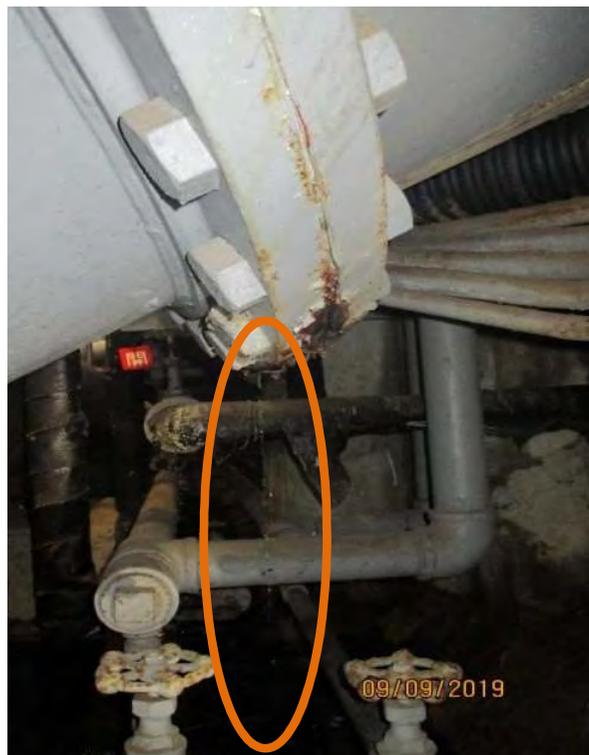
ポンプ室(二次冷却系統・UCL (Utility Cooling Loop) 系統)地下部(Bトレンチ内、非管理区域)にある二次冷却系配管のフランジ部からの水の漏えいを確認。

- 漏えい確認時点で漏えい量は30～40L程度(漏えい率は約150mL/分)。
- 漏えい水のサンプリング測定の結果、**異常なし**。
- 事象発生時、当該ポンプ室に設置されている二次冷却系統及びUCL系統のポンプ等の機器に異常はなく、冷却塔倒壊によるUCL系統の運転への影響なし。

二次冷却系配管 止水前

- 二次冷却系統に設けられたドレン弁からの**水抜きにより水位を低下させ、漏えいを停止**。漏えい水及びドレン弁からの水抜きによる排水については、一般排水ラインによりpH値が管理値内であることを監視しながら一般排水を実施。なお、二次冷却系統にはろ過水を使用し、防食剤を添加して水質管理している。
- 漏えいが停止するまでのフランジ部からの漏えい量は80～90L程度。

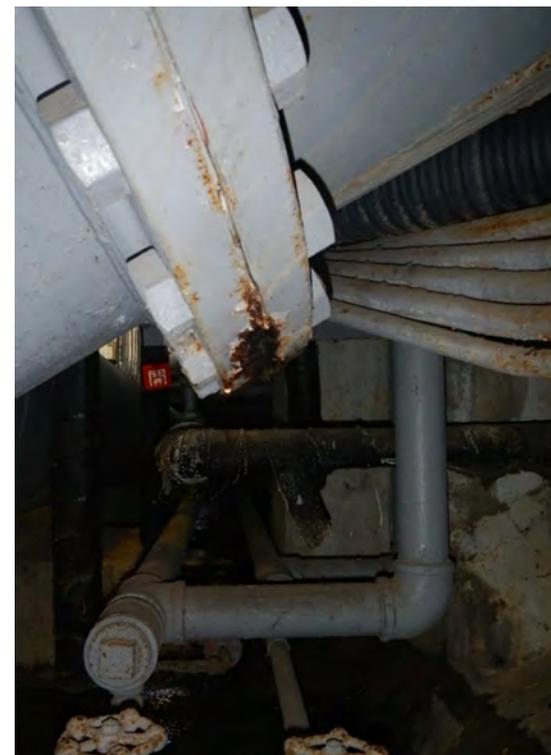
二次冷却系配管 止水後

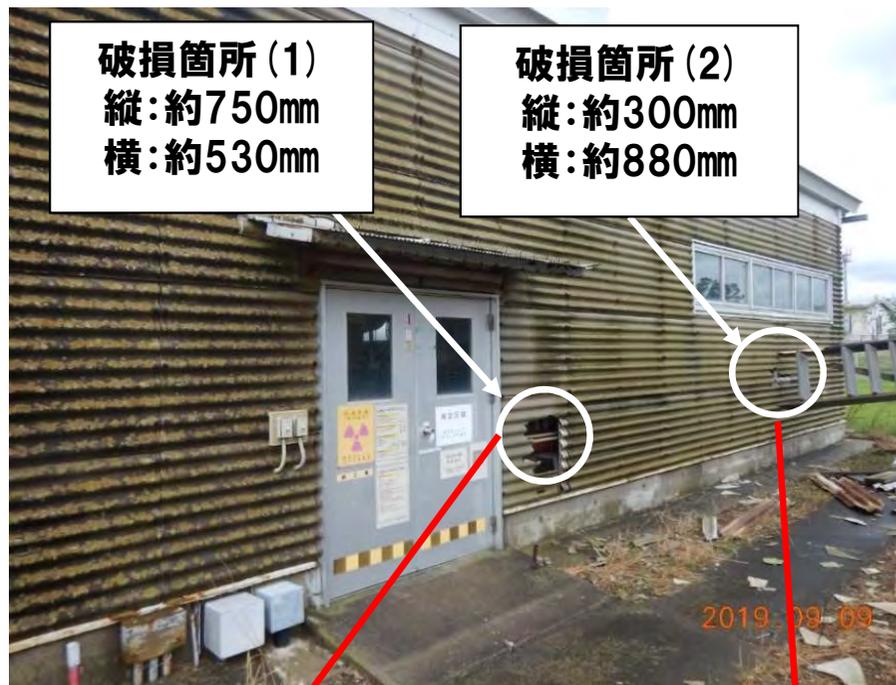
冷却塔に隣接する排風機室\*のスレート外壁に、倒壊した冷却塔の部材の接触等による破損(2箇所)を確認。

排風機室 補修前

- 破損箇所について、溶融亜鉛メッキ鋼板、シリコンコーキング及びアルミテープで**応急措置を実施**。

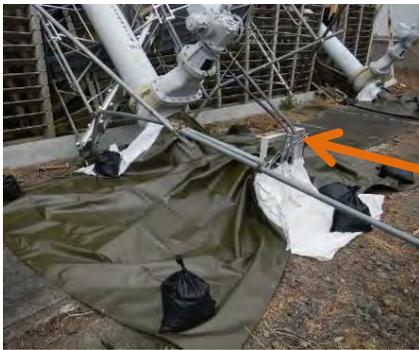
二次冷却系配管の養生

- ・ 誤作動、電気事故等の防止のため、ポンプ、弁等の**電源「断」を確認**。
- ・ 二次冷却系統隔離の観点から、弁の**「閉」確認又は「閉」操作を実施**。
- ・ 外部からの異物混入防止のため、**二次冷却系配管破損部の養生を実施**。
- ・ 安全確保のため、倒壊した冷却塔周辺に**立入禁止措置を実施**。
- ・ 倒壊した冷却塔による二次災害防止の観点から、**3時間に1回パトロールを実施**。

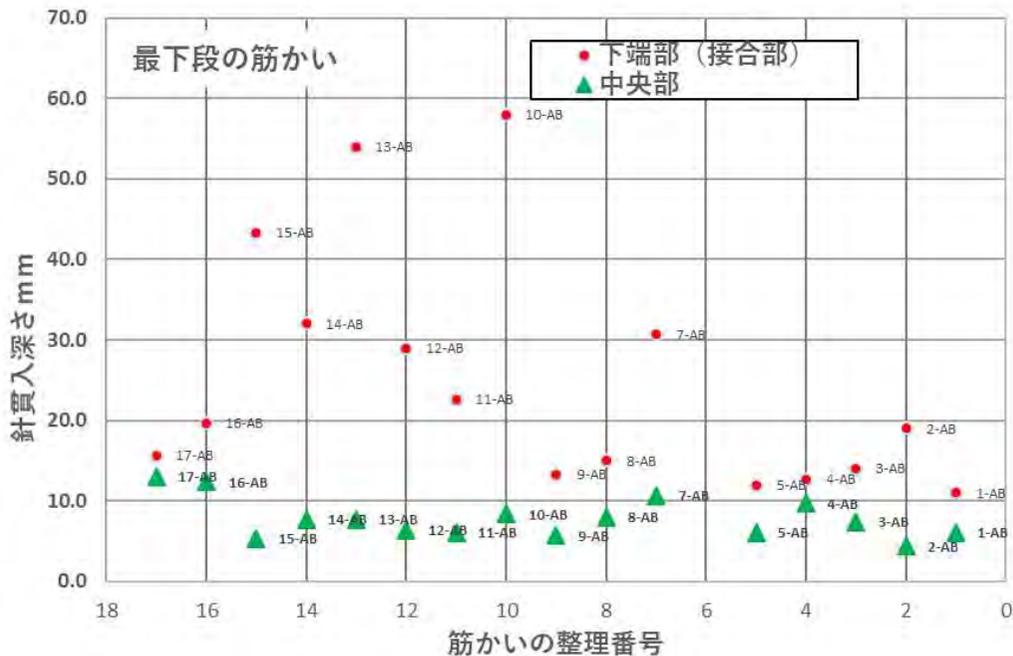
中央部はほぼ10mmと一定。下部部は30mm以上の部分を5か所確認。

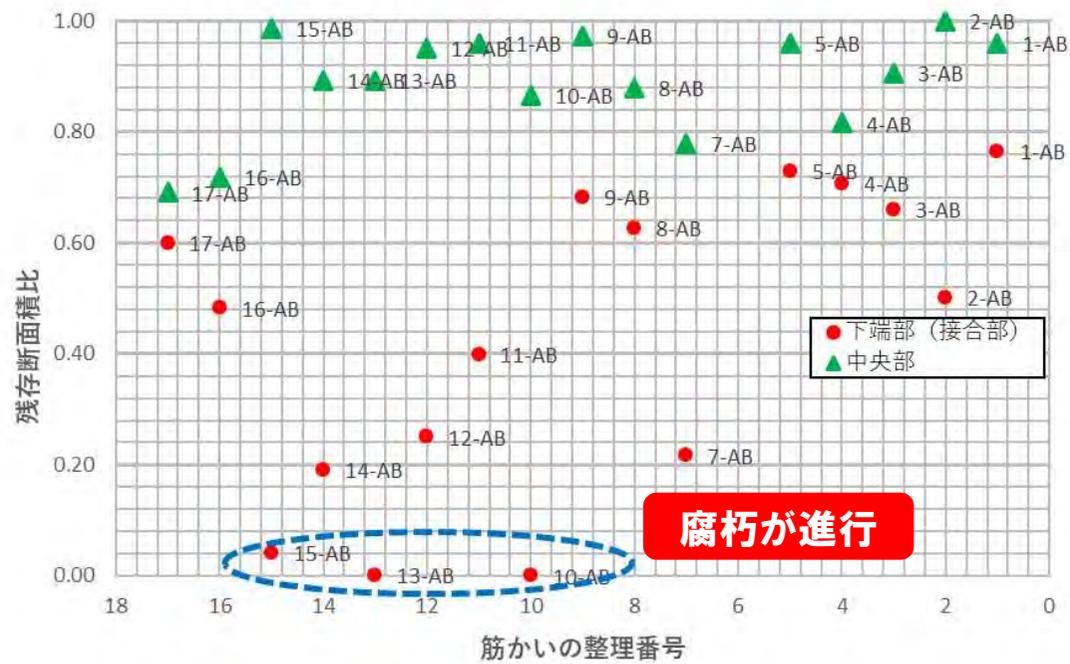
木材の腐朽により構面No.10、13及び15の筋かい下部部の残存断面積がほとんどない状況。

木材腐朽により水平荷重(風荷重)を負担する強度部材として機能しない筋かいが存在していたことが要因と考えられる(構造解析により推定する)。

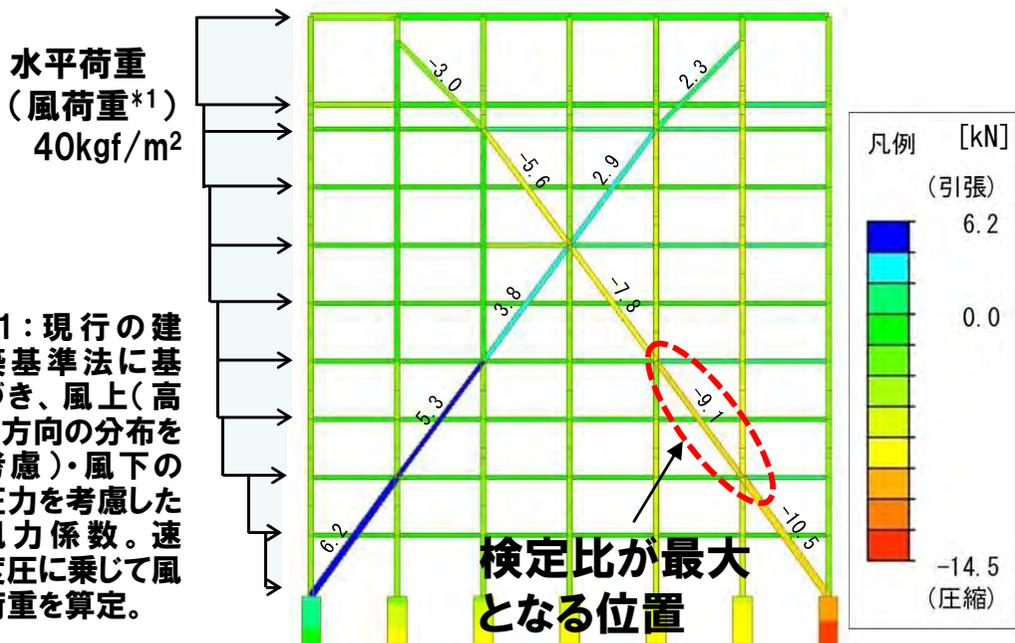
(1) 健全な木材の時 (強風に耐える)

$$\Rightarrow \frac{\text{最大瞬間風速} 30.9\text{m/s} \text{ (発生軸力 } 9.1\text{kN})}{\text{評価基準値 (終局耐力 } 38.3\text{kN} * 2)} = \mathbf{0.24}$$

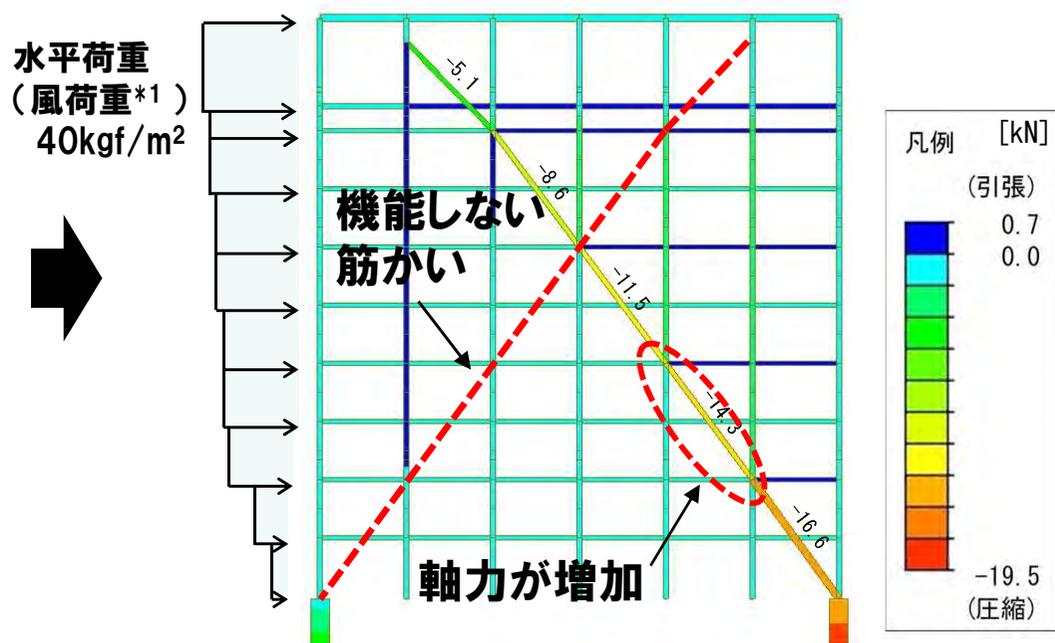
(2) 木材の腐朽により機能しない場合

$$\Rightarrow \frac{\text{機能しない筋かいがある。} \Rightarrow \text{荷重の増加 (発生軸力 } 14.3\text{kN})}{\text{評価基準値 (終局耐力 } 7.2\text{kN} * 2, * 3)} = \mathbf{2.00}$$

- ① 水平荷重を負担する筋かいが、腐朽により強度部材として機能しなかった。
- ② 機能しない筋かいにより、残った筋かいへ荷重が伝搬し、倒壊したと推定している。

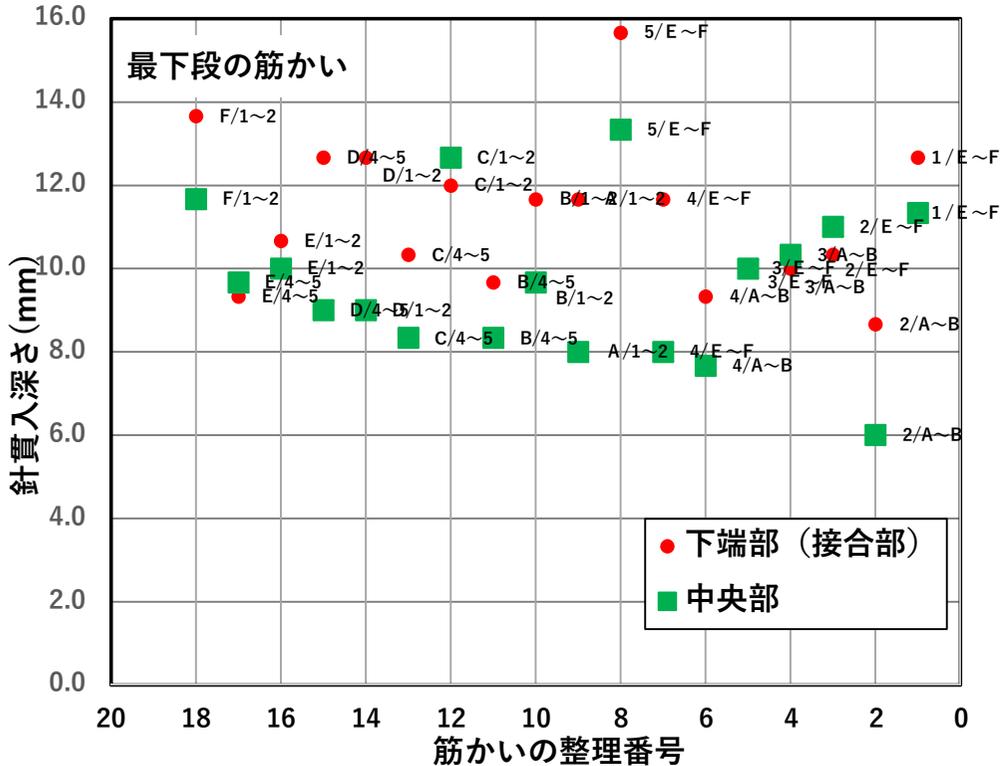
下端部(接合部)及び中央部とも8~14mmの範囲であることを確認。

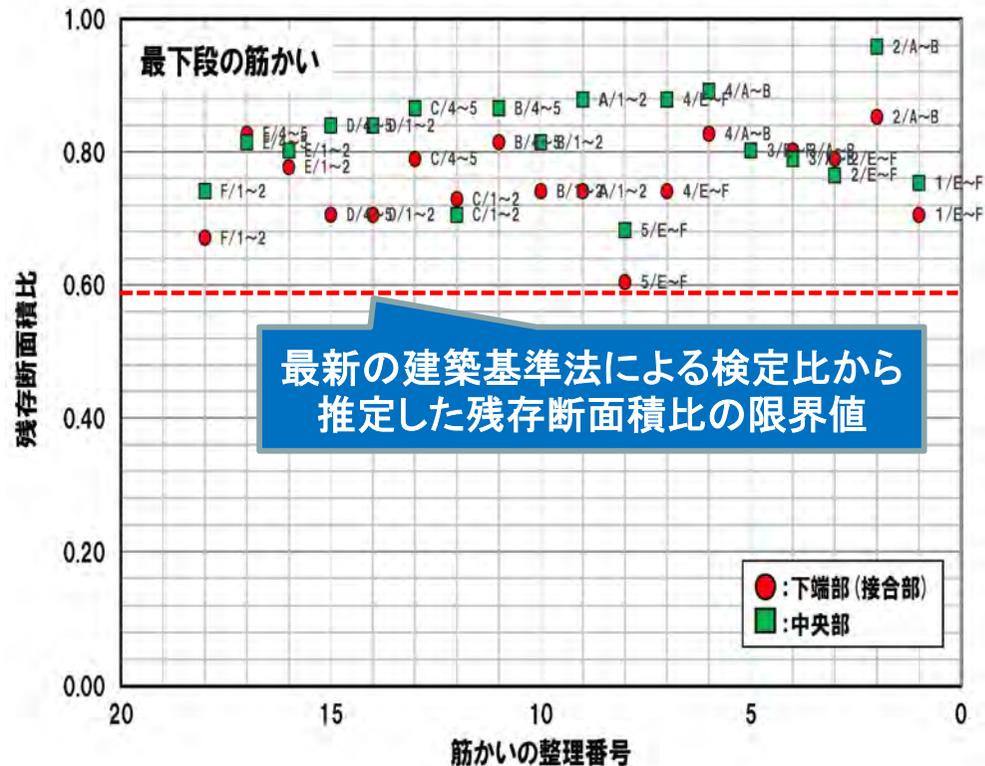
現時点でのUCL系統冷却塔の筋かいの残存断面積は0.6以上は確保。

現行の建築基準法に基づいた構造計算による検定比の比較から、一部の木材は、残存断面積が小さいことが確認したことから、早急に補修する。

- 健全性調査の結果、これまでの通り、UCL系統冷却塔の上部で見つかった腐朽、破損等がある木材に対して交換・補修を行う。
- 現行の建築基準法による構造計算及び針貫入試験結果に基づき、残存断面積比が0.7を下回る強度部材(筋かい)については交換・補修する。
- 針貫入試験など実施しなかった箇所についても、交換・補修時に針貫入試験等を行い、残存断面積比が0.7を下回る強度部材は交換・補修をする。
