J-PARCハドロン実験施設における 放射性物質漏えい事故について

平成25年9月10日

茨城県 原子力安全対策委員会

J-PARCセンター

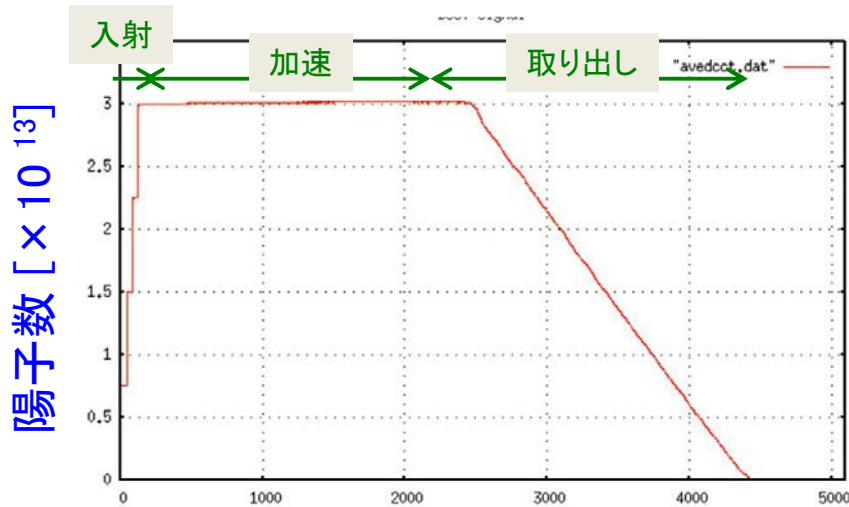
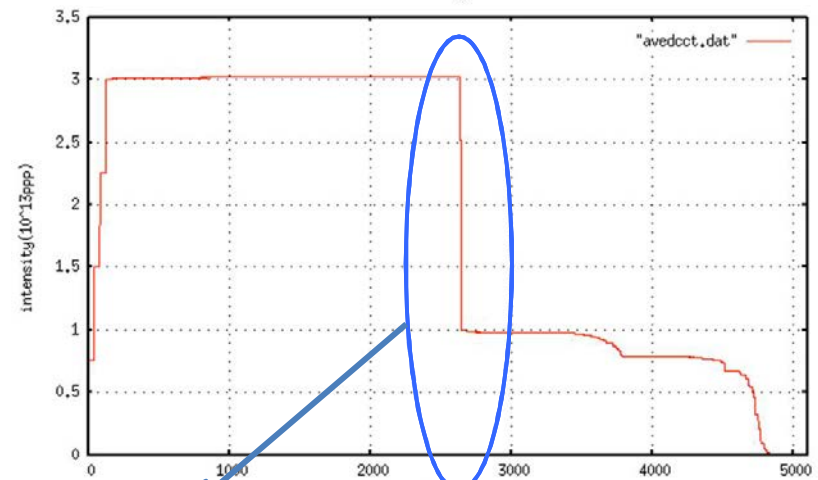
通常時と事故時のショットの比較

DCCT (DC current transformer) によって測定された50GeVシンクロトロンを周回するビームの強度(陽子数)の時間変化

通常時

事故時

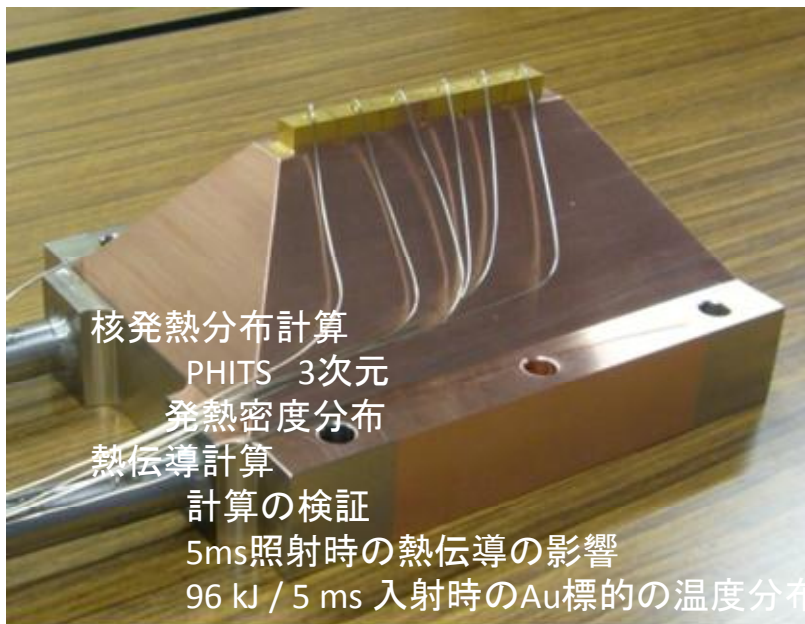
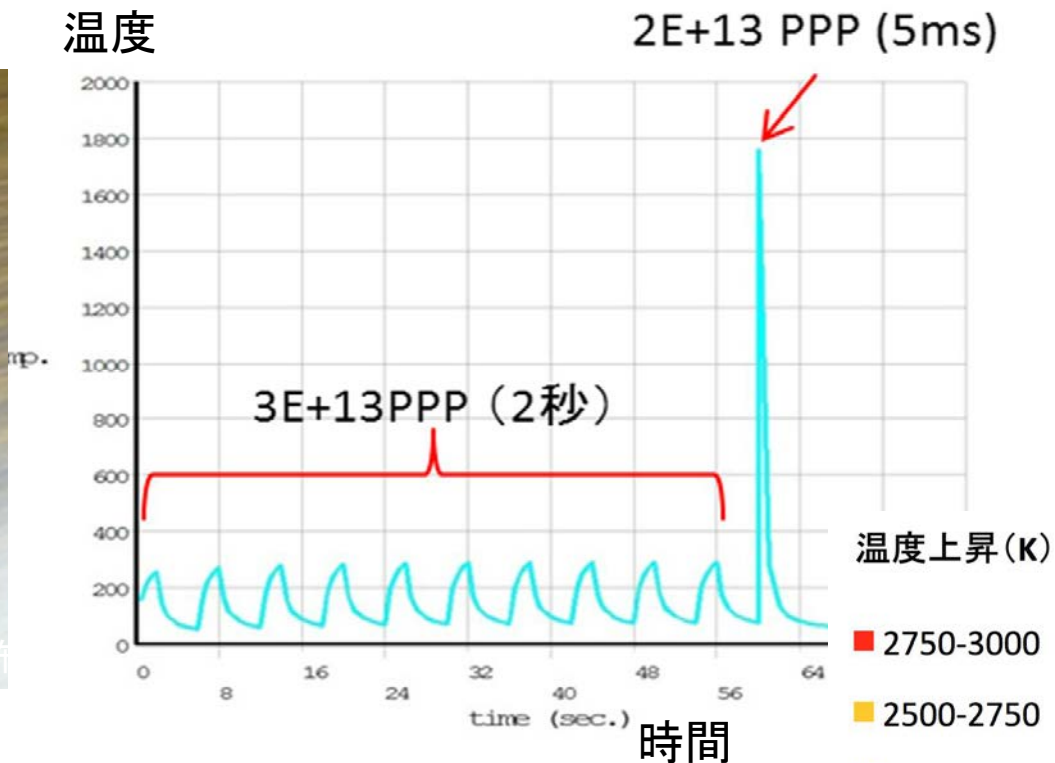
標的溫度(シミュレーション)

$\sigma = 0.6$ mmの陽子ビームの場合

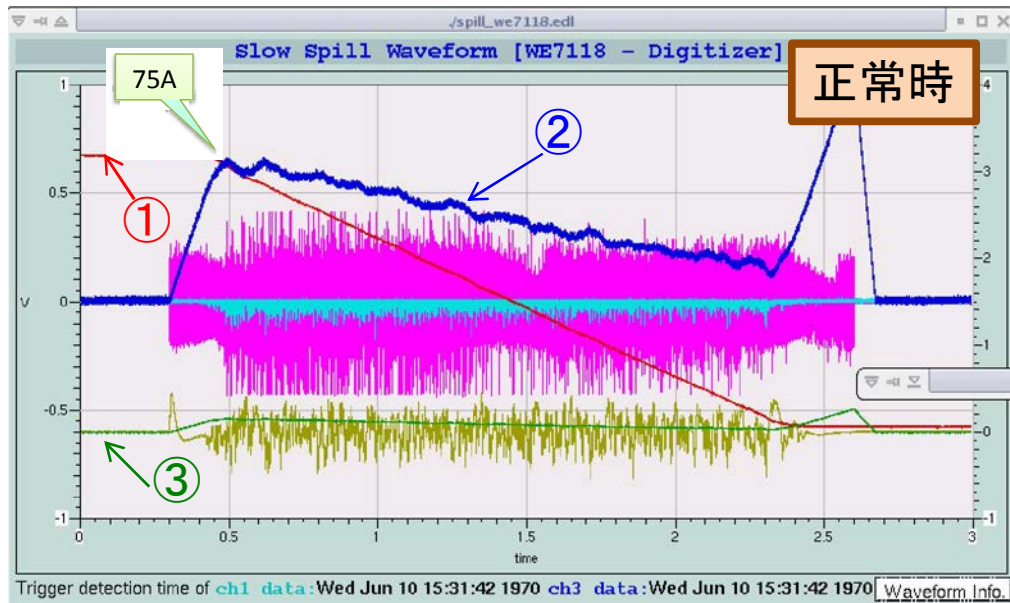
EQシステムの誤作動

EQ/RQ制御画面:

- ①MR内の周回ビーム電流、ビーム強度モニタ測定値、②EQ電源出力電流、③スピル制御DSPユニットからのEQ制御信号モニタ値、RQ電源出力電流、RQ制御信号モニタ値

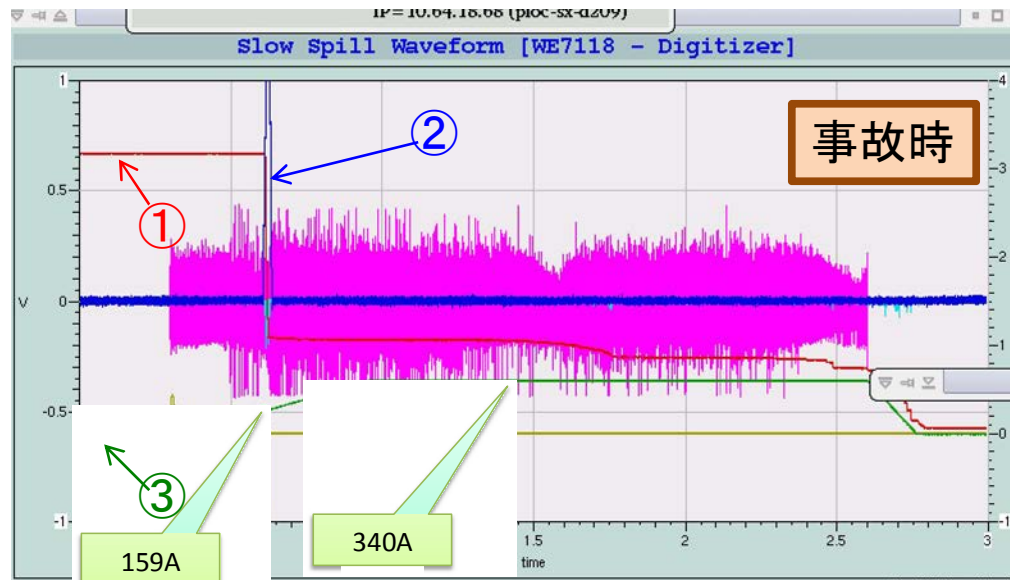
○事故時のEQ電源の振る舞い

- ・取り出し開始から約0.3秒間、指令値に 응답しない。
- ・約0.3秒後に応答が回復する。電源制御部は159 Aのステップ指令として応答している。その際に、「過電圧」と「電流偏差異常(トラッキングエラー)」の機器保護信号(MPS)が発報している。

○調査状況

- ・その後の調査で、159 Aのステップ指令を送ると電源の応答は事故時を再現することが確認されている。
- ・最初の0.3秒間に指令値に 응답しなかった原因は引き続き調査中。

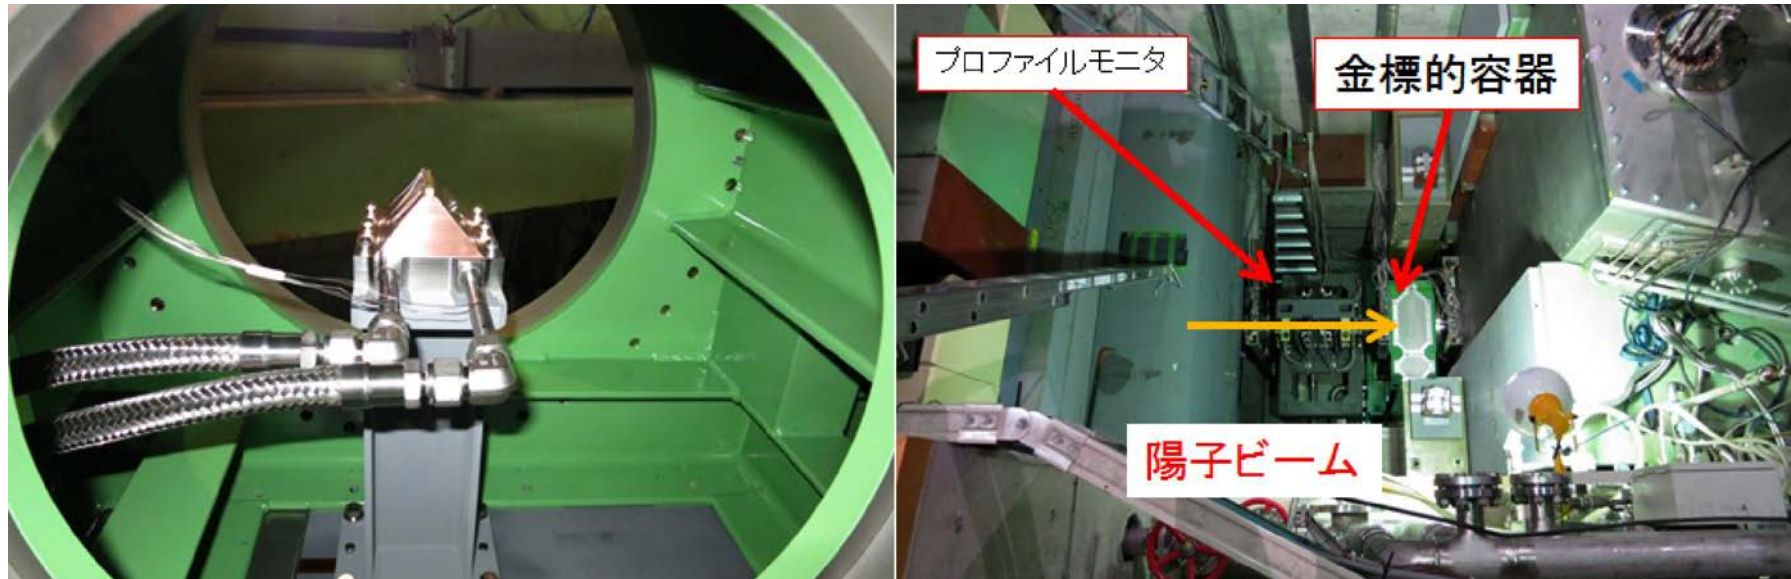
放射性物質の飛散：一次ビームラインへの漏えい

標的の破損により放出された放射性物質がコンクリート遮蔽壁の内部空間に広がった。標的容器は密閉されていなかった。

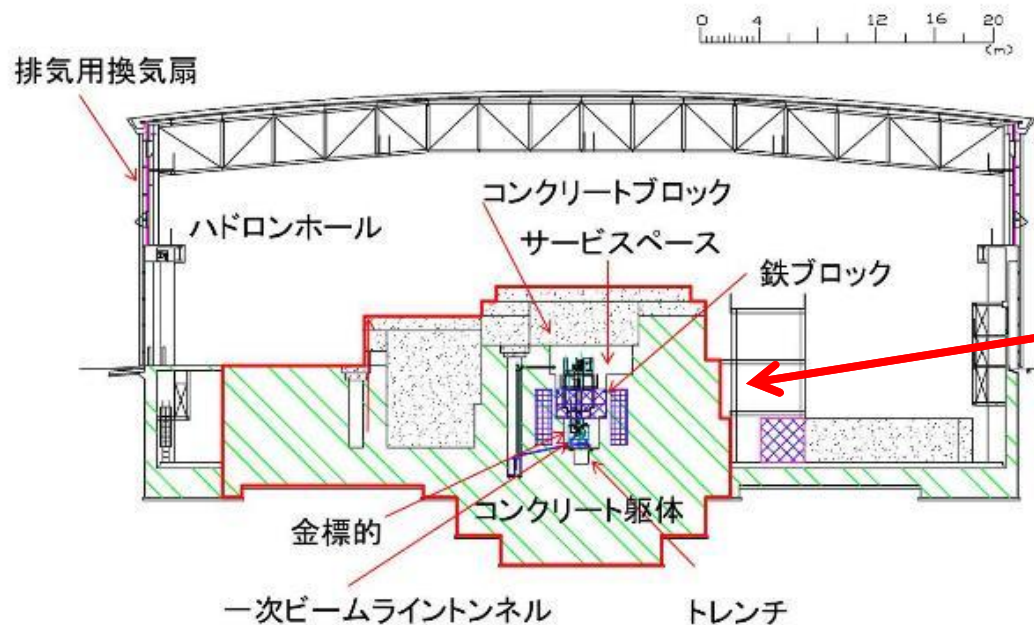
ハドロン実験ホールへの漏えい

コンクリート遮蔽壁の内部にあった放射性物質が、ハドロン実験ホール内に漏れ出た。遮蔽壁の密封性が、放出された放射性物質の濃度に対して十分ではなかった。

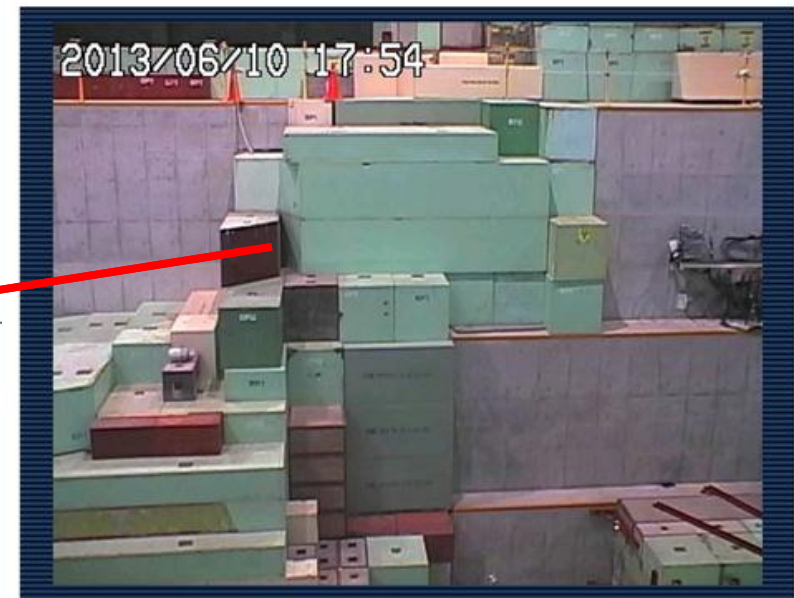
遮蔽壁の外観

コンクリートブロックの間にゴムシートを挟む、配管ダクトの貫通部を覆うなどの処置をしていた。それらは、通常運転時に空気が放射化して生じる濃度のアルゴン41などの閉じ込めには有効。

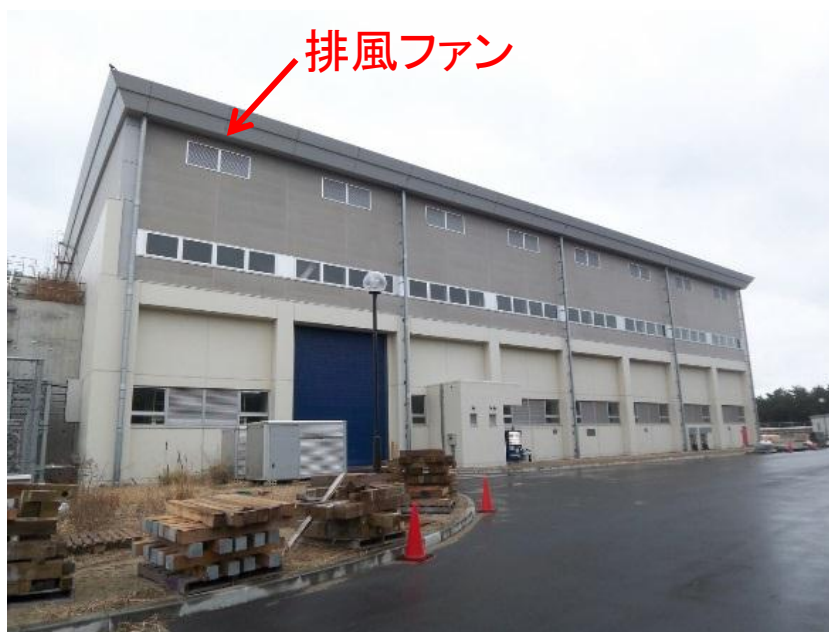
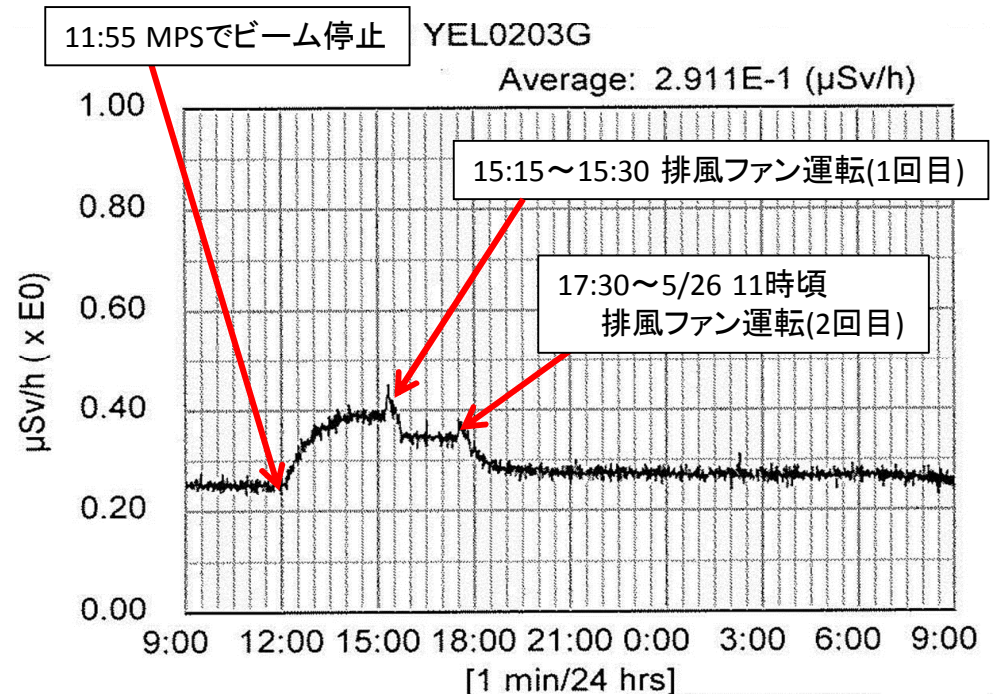
ハドロン実験施設外への漏えい

ハドロン実験ホール内の放射性物質が排風ファンをまわしたことにより施設外へ漏えいした。

- 排風ファンの起動
 - 1回目: ハドロン実験ホール内のエリアモニターの健全性を確認するため。
 - 2回目: ユーザーの被ばくを低減するため。
- ホール内の線量が法令上の規制値に達していないことなどから、管理区域境界での影響は無いと考えた。
- 判断材料(漏えいを監視するための放射線モニター、施設間の放射線モニターとの連携)が不足。
