ガラス固化技術開発施設(TVF)における 熔融炉の更新について

令和3年12月27日
令和4年2月8日修正

国立研究開発法人日本原子力研究開発機構
核燃料サイクル工学研究所

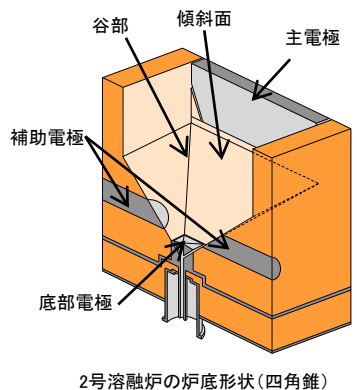
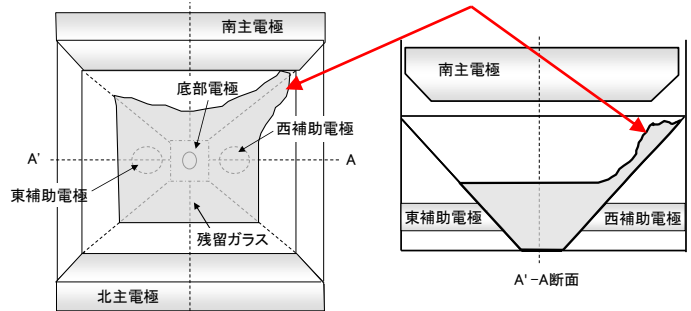
2号溶融炉のガラス拔出後のガラスの残留状況 (59本のガラス固化体製造後の炉内観察結果(平成29年9月))

谷部に沿って、白金族元素を多く含むガラスが残留した。

谷部に沿って白金族元素が沈降・堆積する傾向を踏まえ、3号溶融炉の構造を検討した。

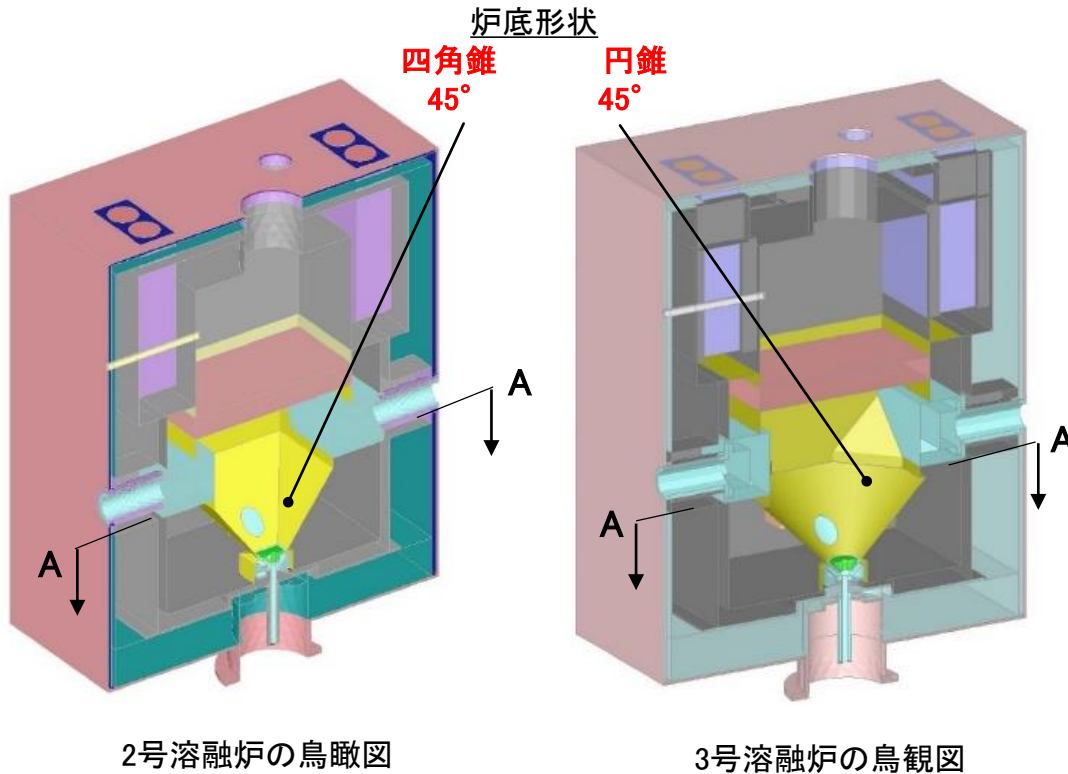
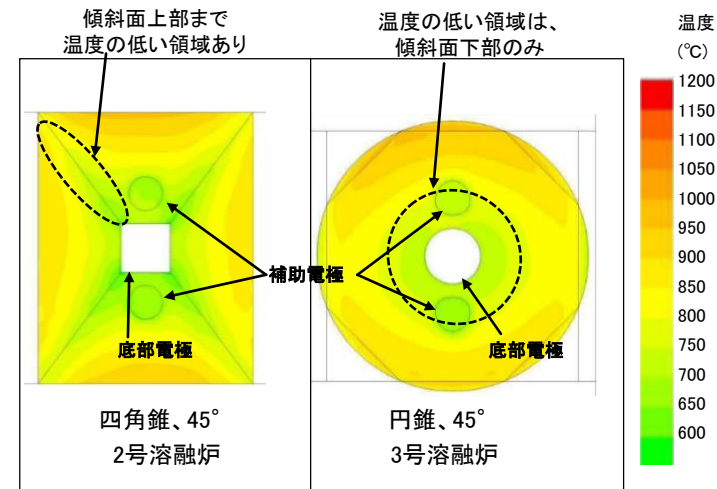
炉底傾斜面の温度解析
(炉底を上から見た図、左図のA-A矢視)

- ・四角錐形状では傾斜面の谷部に沿って温度が低い領域(ガラスの粘性の高い領域)が生じる。
⇒谷部で白金族元素が流れにくくなり、谷部に沿って堆積する。
- ・円錐形状では谷部がないため、傾斜面上部に温度の低い領域はない。
⇒白金族元素が堆積しにくい。

- 比較評価した結果、開発期間が最短で不確実性が少なく、白金族元素の抜き出し性が現行2号熔融炉より優れることが期待される**円錐45°**の炉底形状・炉底勾配を採用した。

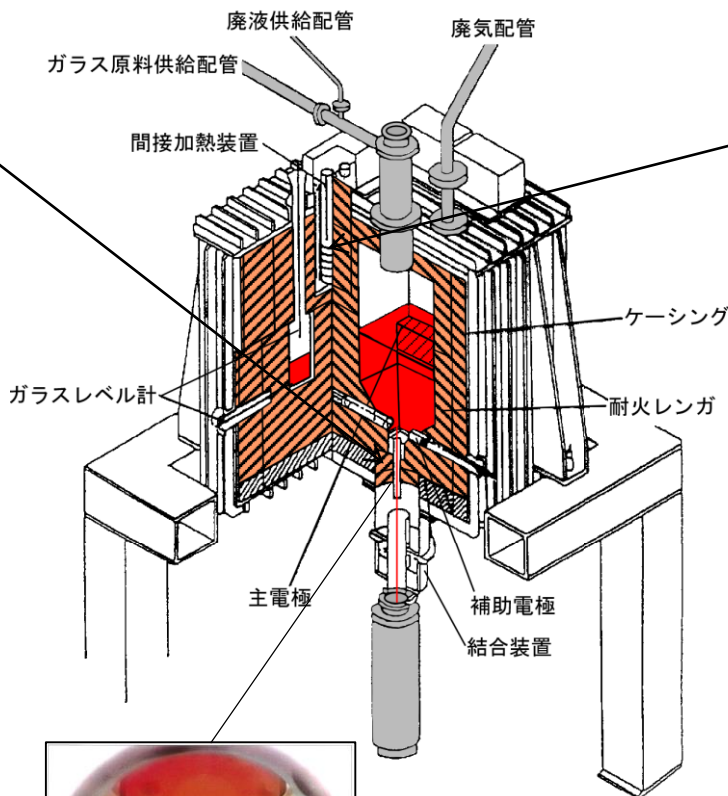
発生事象: ガラス流下の停止
発生部位: 流下ノズル
発生時期: 令和元年7月
事象概要:

ガラスの流下中、流下ノズルの加熱電源系統に漏電が発生したことにより、流下ノズルの加熱が停止し、流下が停止した。

- ・本事象は、流下ノズルと加熱コイルの接触により生じたものである。
- ・これらのクリアランスを確保するため、内径を80 mmから90 mmに拡大した加熱コイルに交換した。

- ・2号溶融炉において実施した対策に加え、流下ノズルの傾きの発生を抑制できるように、流下ノズルを取り付けているインナーケーシングの構造を変更する。(17,18 ページ参照)

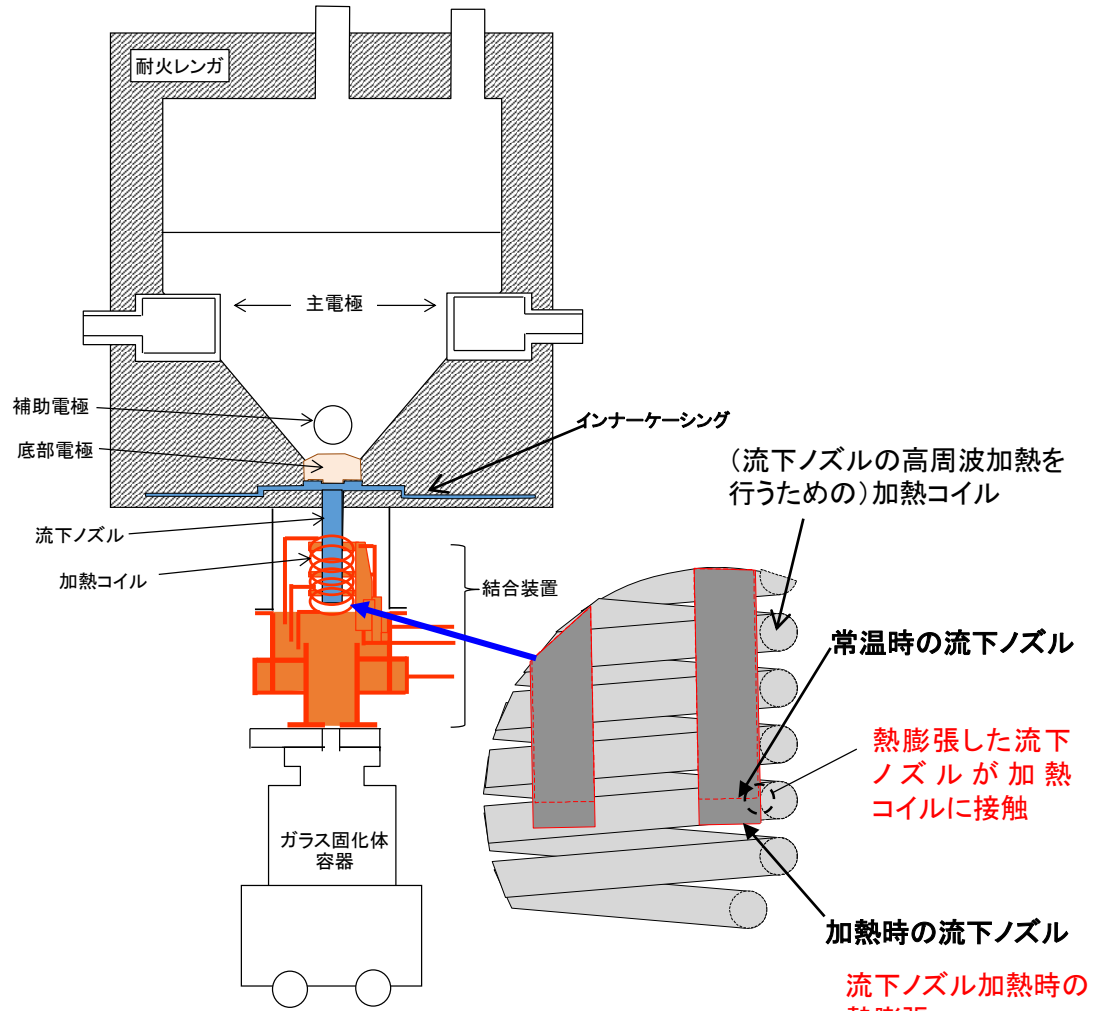
流下停止事象

- 流下ノズルに高周波を印加し加熱すると流下ノズル内のガラスが溶け流下が始まる。
- 流下ノズルの加熱を停止し、流下ノズルに空気を吹き付け冷却すると流下ノズル内のガラスが固まり流下が停止する。
- 流下ノズルの加熱と冷却により、流下ノズルが取り付けられているインナーケーシングに塑性ひずみが発生し、インナーケーシングが非対称構造であるため、流下ノズルに傾きが生じる。
- 加熱と冷却の繰り返しにより流下ノズルの傾きが進展する。

流下ノズルの加熱時に、流下ノズルの熱膨張により流下ノズルが加熱コイルに接触

漏電の発生により、流下ノズルの加熱が自動停止

- 2号溶融炉において発生した流下停止事象は、流下ノズルを取り付けているインナーケーシングが非対称構造であることに起因したものであることから、3号溶融炉では、本事象の発生防止対策として、流下ノズルの傾きの発生を抑制するため、**インナーケーシングを現行の非対称構造から対称構造に変更する。**(対策検討の概要は、34ページ参照)

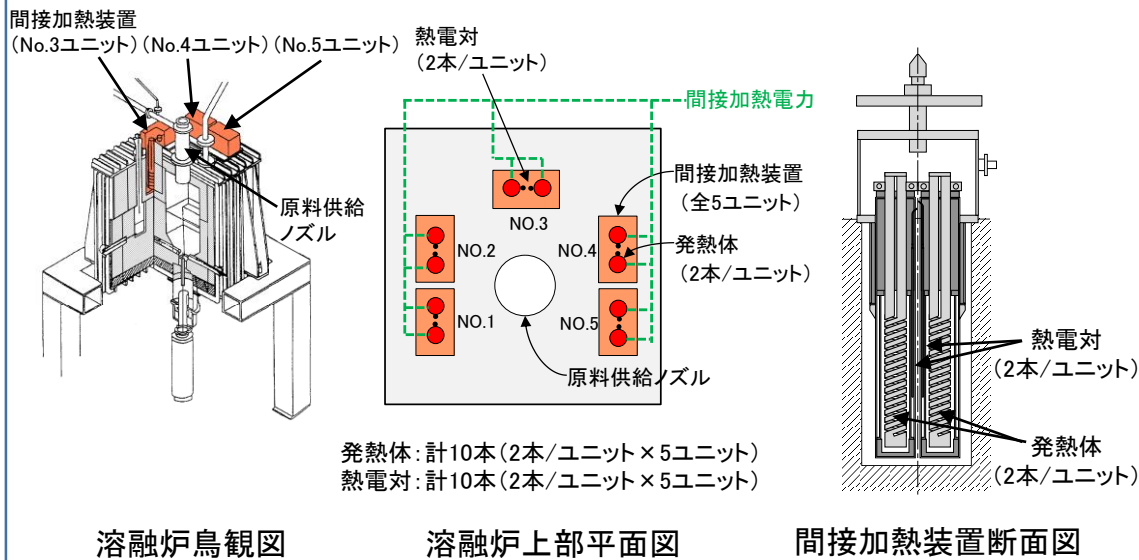
間接加熱装置概要

固化処理運転(17-1キャンペーン;平成29年1~6月)において、熱電対の施工不良により、複数の**熱電対の断線事象**が発生

⇒ 2号溶融炉では、熱電対の施工不良の対策として、施工管理の改善を行った。

⇒ 3号溶融炉では、**熱電対が断線しても熱上げが継続できるように対策を講じる。**

- 間接加熱装置は、5ユニットの内、3ユニットあれば運転可能な設計
- 熱電対が断線したユニットを間接加熱装置の電源系統から切り離すことで、他のユニットにて溶融炉の運転が継続できるよう、遠隔操作により**ユニット毎に電源を遮断できる構造**とする。

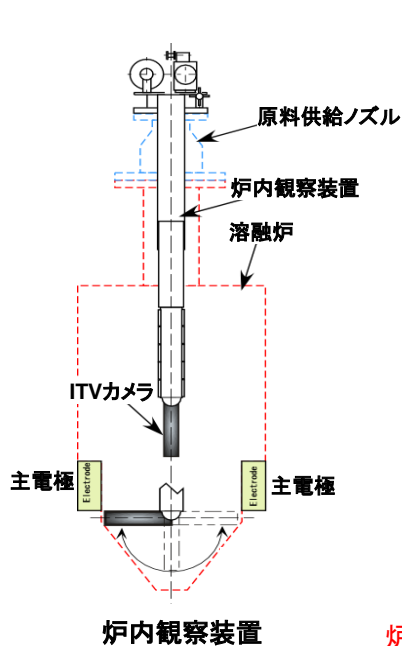
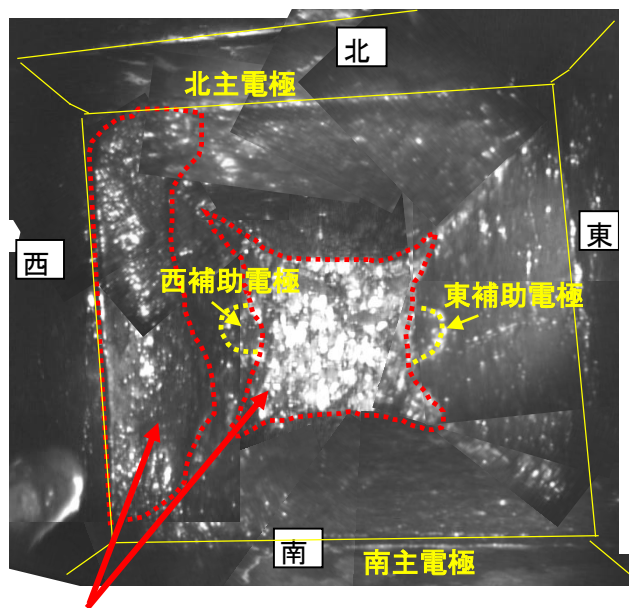
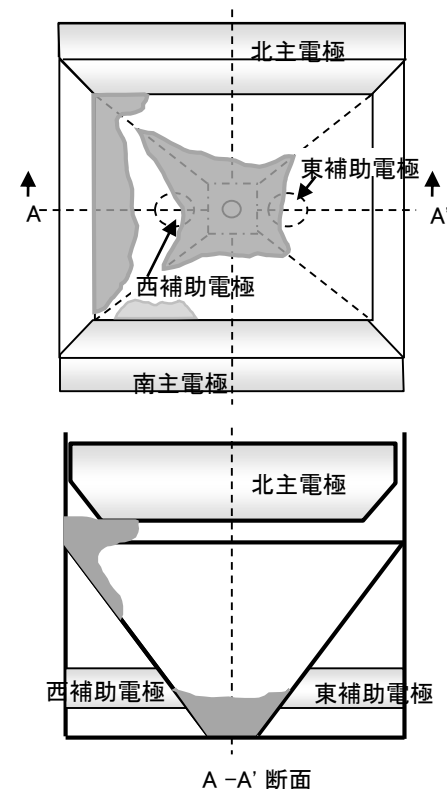
- 60本の固化体製造を予定し、令和3年8/17に2号熔融炉による固化処理運転(21-1キャンペーン)を開始したが、9/13に11本目の流下開始前の熔融炉の**主電極間補正抵抗値(ガラス温度1000℃換算)の確認において、管理指標に達したことから、熔融炉の運転停止操作を行った。**
- その後、ガラス熔融炉の冷却期間を経て、9/29、30に熔融炉内部の観察を行い、炉底部にガラスが残留していることを確認したため、次回運転に向けて残留したガラスの除去作業を行うこととした。このため、今回の運転(21-1キャンペーン)は**10/4をもって終了した。(21-1キャンペーンにおける固化体製造本数:13本)**

炉内に残留しているガラス

- ① 今回の運転における主電極間補正抵抗値(ガラス温度1000°C換算)の低下による溶融炉の停止は、予め想定していた事象であったものの想定よりも少ない本数で低下したことから、残留ガラス除去と併行して**要因の絞り込みを行い、対策を検討し、次回の運転に反映する。**
- ② **溶融炉内に残留したガラスを機械的に除去(残留ガラス除去)する。**残留ガラス量は、溶融炉へのガラス原料の供給量・抜き出し量の収支から約36 kgと想定しており、作業期間は6ヶ月程度を想定している。**その後、流下ノズルと加熱コイルのクリアランス観察や熱上げ用のガラスカレットの炉内投入(35ページ参照)などの運転準備作業を行った後に運転を再開する。**
残留ガラス除去作業に向け、クリティカルとなる固化セル内の高放射性固体廃棄物の搬出*を進め、その期間を活用し、炉底部の残留ガラスの状態を踏まえた除去作業訓練を実施し、除去作業を着実に進める。
*固化セル内の高放射性固体廃棄物は、残留ガラス除去作業と作業場所が干渉するため、残留ガラス除去作業開始する前までに、固化セルから搬送セルに搬出する。なお、搬送セルに搬出した高放射性固体廃棄物は、第二高放射性固体廃棄物貯蔵施設へ払い出す。
- ③ ガラス固化処理計画については、今回の運転結果、主電極間補正抵抗値の低下の対策を踏まえ、キャンペーン毎の運転本数や3号溶融炉への更新時期の前倒し等の検討を行い、ガラス固化処理を着実に進めていく。

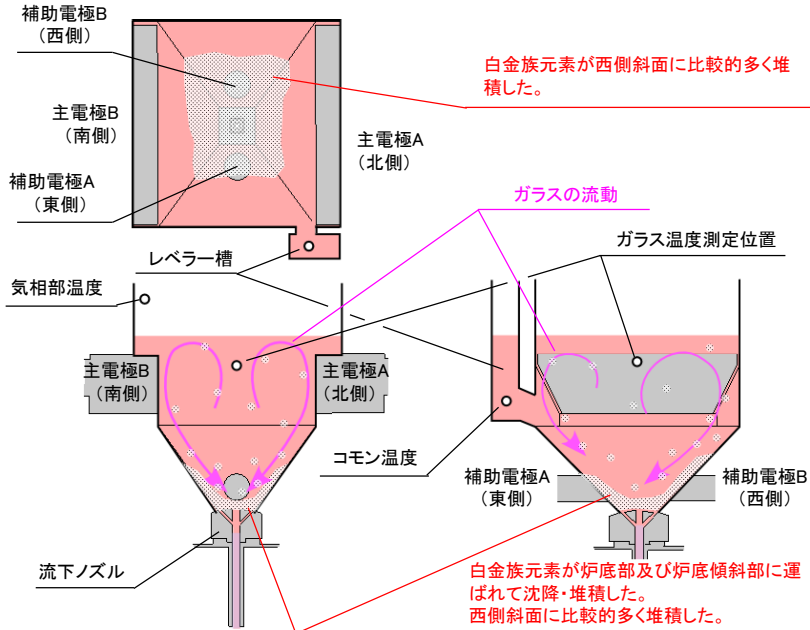
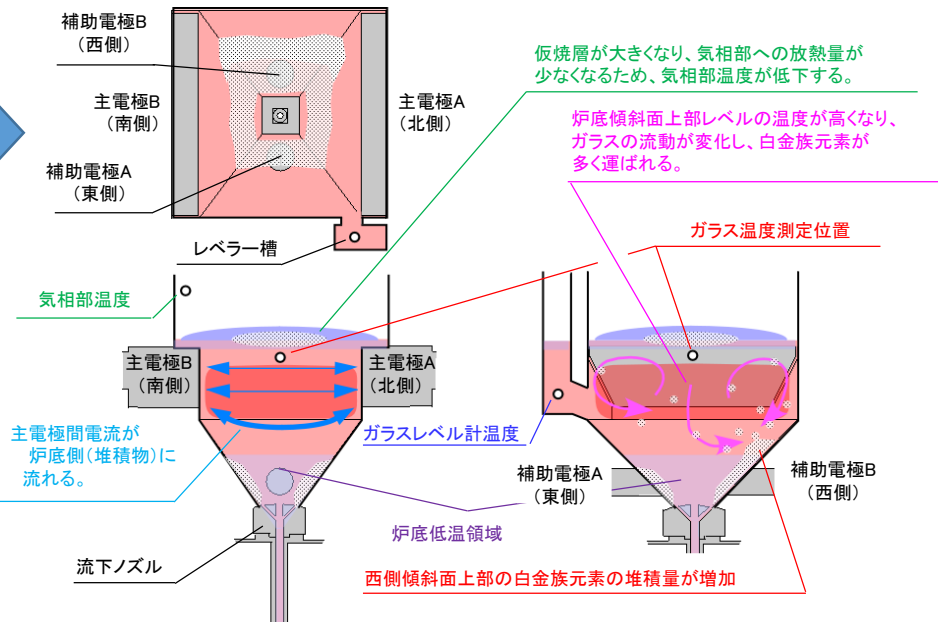
- ✓ 19-1CPの流下停止事象(300kg流下するところ約120kgで流下停止)により西側炉底傾斜面上部に東西のガラス対流の違いにより比較的多く堆積した。
- ✓ 21-1CPは、19-1CPの流下停止事象の仕掛品(残り180kg)の流下(1本目)を行ったが、西側炉底傾斜面上部に比較的によく堆積物が残留した。

- ✓ 21-1CPの運転により、西側炉底傾斜面上部の堆積物(白金族元素を多く含ため電気抵抗が小さい)が起点となり、堆積物に流れる主電極間電流が多くなり(温度上昇)、その温度上昇領域に沿ってガラスの流動が変わり、徐々に西側炉底傾斜面上部の堆積量が増加。
- ✓ 21-1CP終盤(19-1CPから累計18本目)には、西側炉底傾斜面上部の堆積物が成長し、主電極下端に接触し、管理指標に到達。

・19-1CPでは、残り180kgの流下で抽出される白金族元素(約1.6 kg)が炉内に残り、再流下のための炉底加熱により炉内の白金族元素が炉底傾斜面全体に沈降・堆積した。

・21-1CPの仕掛品の流下では炉底部の白金族元素の一部は抜き出されたが、西側炉底傾斜面上部に比較的によく堆積物が残留した。

・西側炉底傾斜面上部の堆積物に流れる主電極間電流が多くなると
 → 炉底傾斜面上部レベルのガラス温度(ガラスレベル計温度)が上昇。
 → 仮焼層付近の温度が低下し、気相部温度が低下。
 → ガラスの流動が変わり、西側炉底傾斜面上部へ白金族元素が多く運ばれるようになり、堆積量が増え、より多くの主電極間電流が堆積物に流れ、上記の事象が加速していった。(主電極間電流の上昇、ガラス温度測定位置でのガラス温度低下(37ページ、38ページ参照))
