# 事故・故障等発生報告書

東二総発第81号  
令和5年11月16日

発 生 年 月 日	令和5年11月7日(火)
発 生 場 所	東海第二発電所 モルタル建屋(非管理区域)
件 名	東海第二発電所 モルタル建屋1階 空気圧縮機からの発煙について(第1報)
状 況 原 因 対 策 環境への影響等	別紙のとおり

## 東海第二発電所 モルタル建屋1階 空気圧縮機からの発煙について

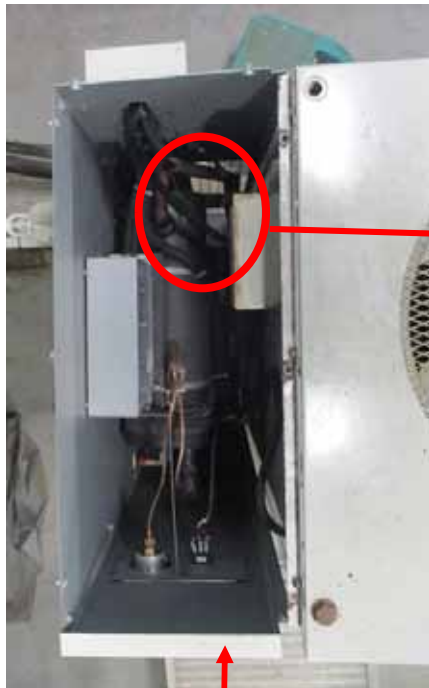
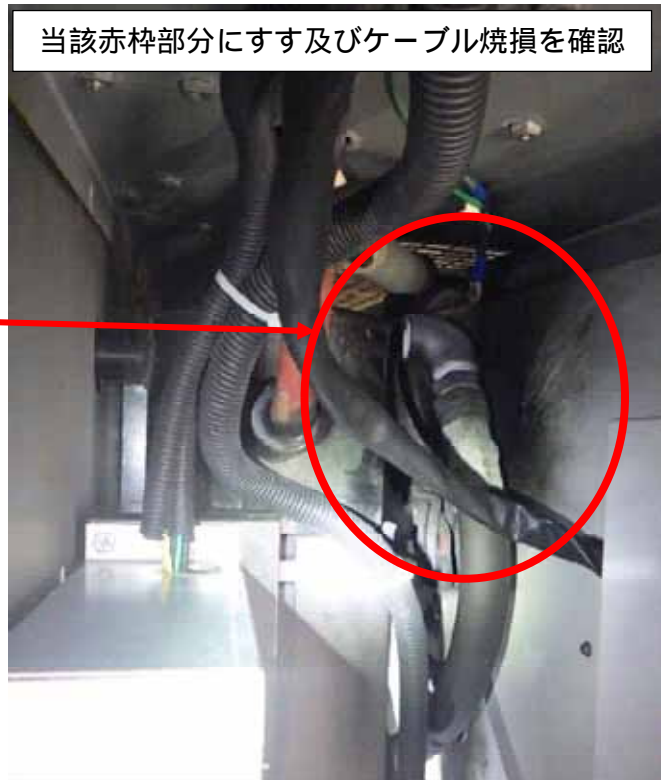
東海第二発電所 モルタル建屋 1階 当該空気圧縮機 写真

当該赤枠部分にすす及びケーブル焼損を確認

当該空気圧縮機内部（上部から見たところ）

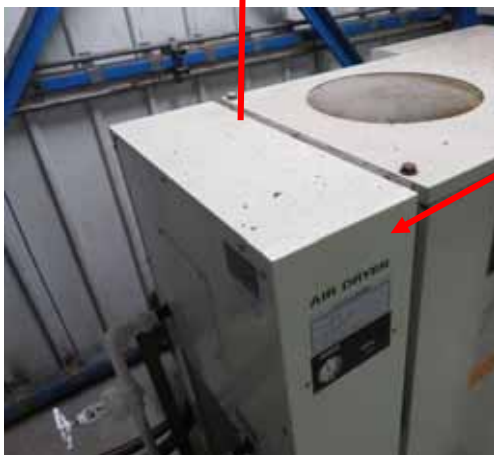
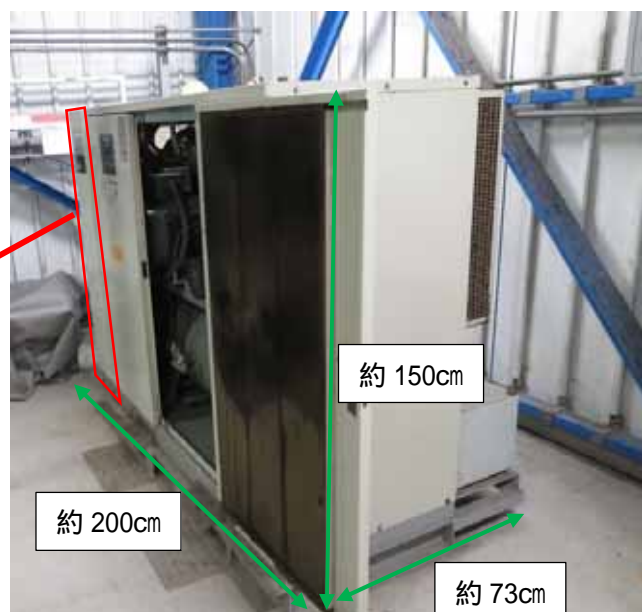
当該空気圧縮機外観

右写真の拡大

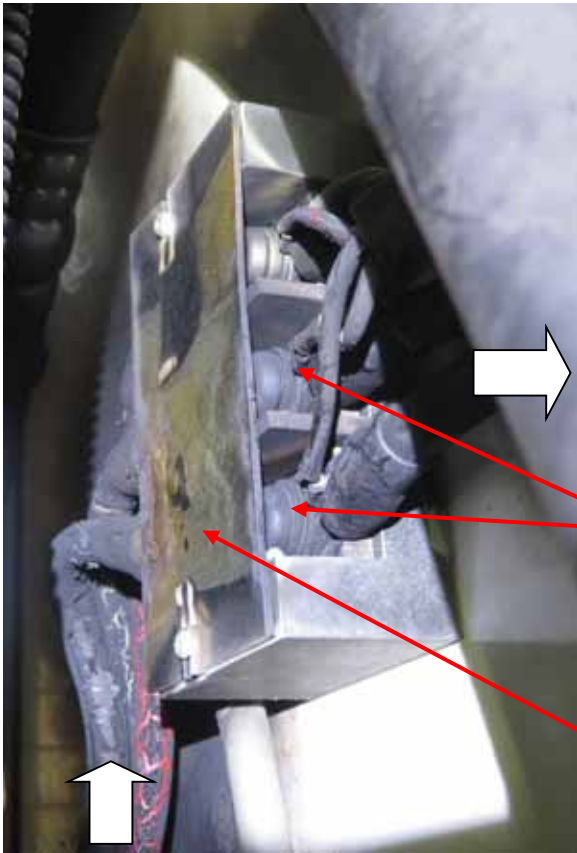
当該ケーブルに接続する端子（以下、「当該端子」）について確認を実施した結果、空気圧縮機側2相の接続ボルトに変色（黒色化）が確認され、端子台カバーについても変色が確認された。

<p style="text-align: center;">電源より                      当該端子拡大図</p> </div> <p>結果：当該端子について確認を実施した結果、空気圧縮機側2相の接続ボルトに変色（黒色化）が確認され、端子台カバーについても変色が確認された。</p>
備 考
