事故・故障等発生報告書

| 件 名 | 日本核燃料開発 材料研究棟 精密測定室における火災について (第1報) |

日本核燃料開発(株) 材料研究棟 精密測定室における火災について

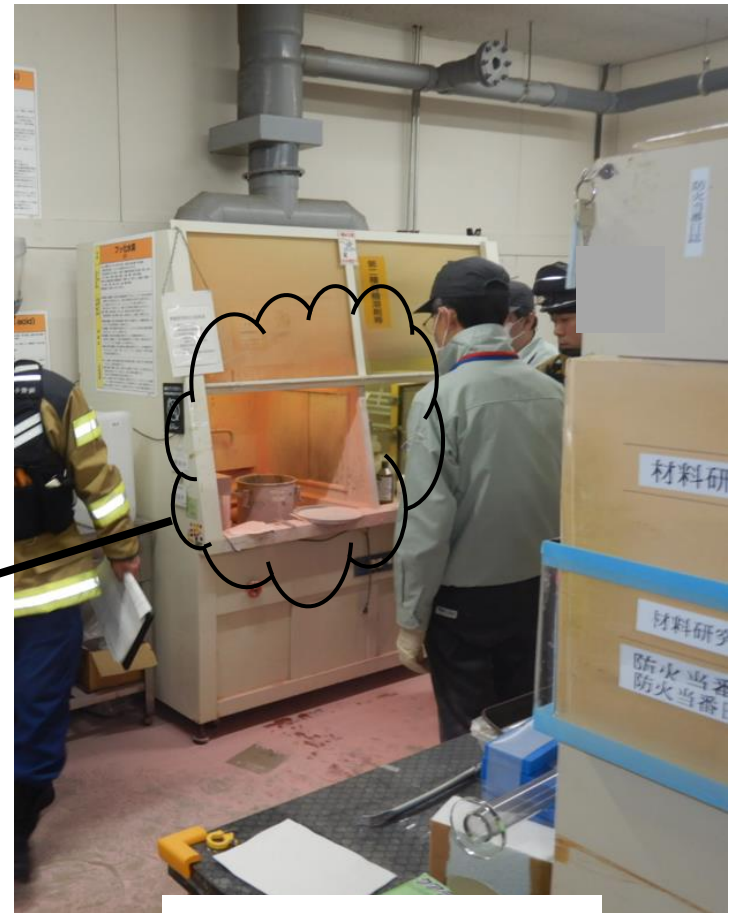
◎精密測定室 フード写真

- ✓ 金属容器内のエタノールおよびNa（ナトリウム）+Cs（セシウム）合金が化学反応により発火したと推定
- ✓ 金属容器が倒れ、フード内に延焼

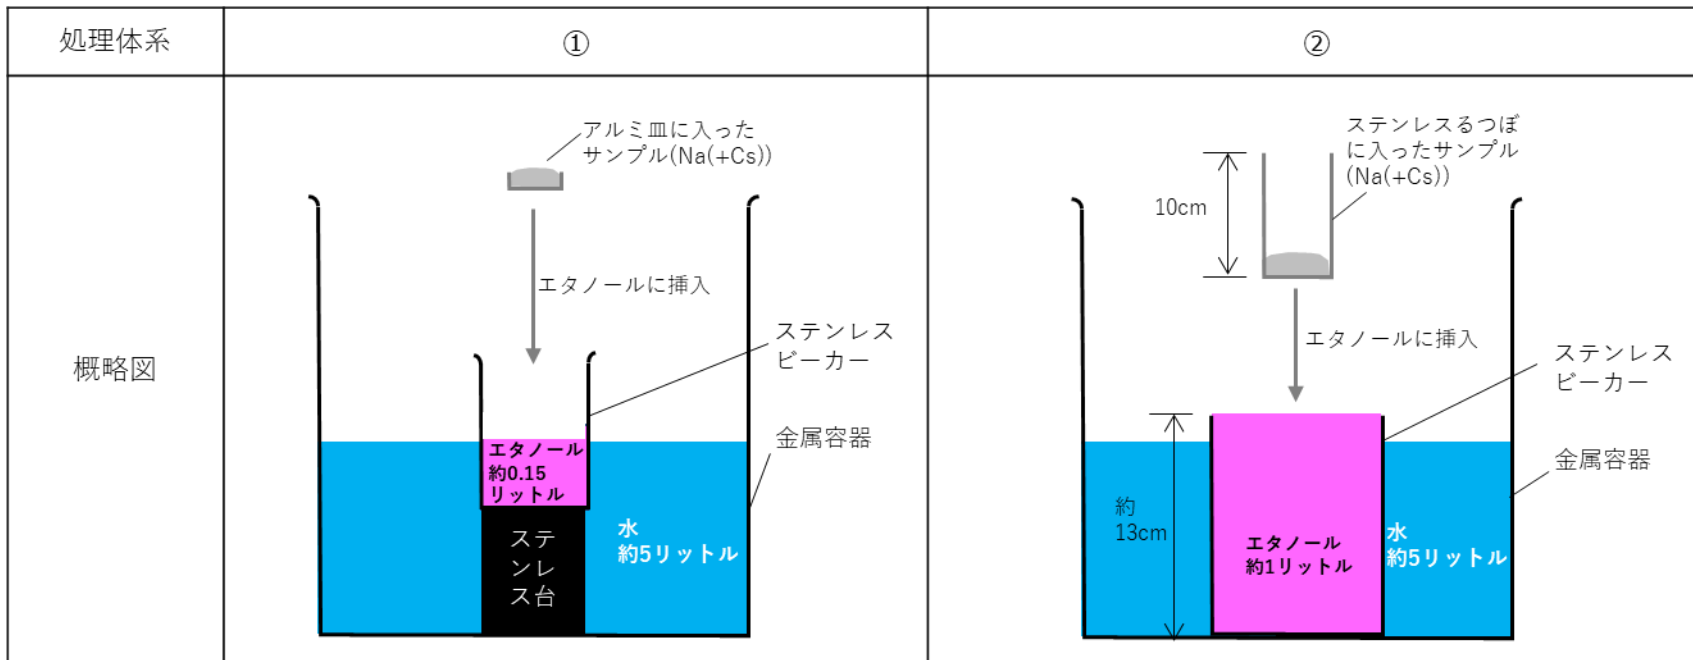
添付資料5

3月15日の作業は、約1gのNa+Cs合金の溶解処理を行い、その反応性（気泡の発生）が1gNa金属単体と同程度であることを目視で判断した。その後約20gのNa+Cs合金の溶解処理を実施したが、発火に至った。

溶解処理の状況

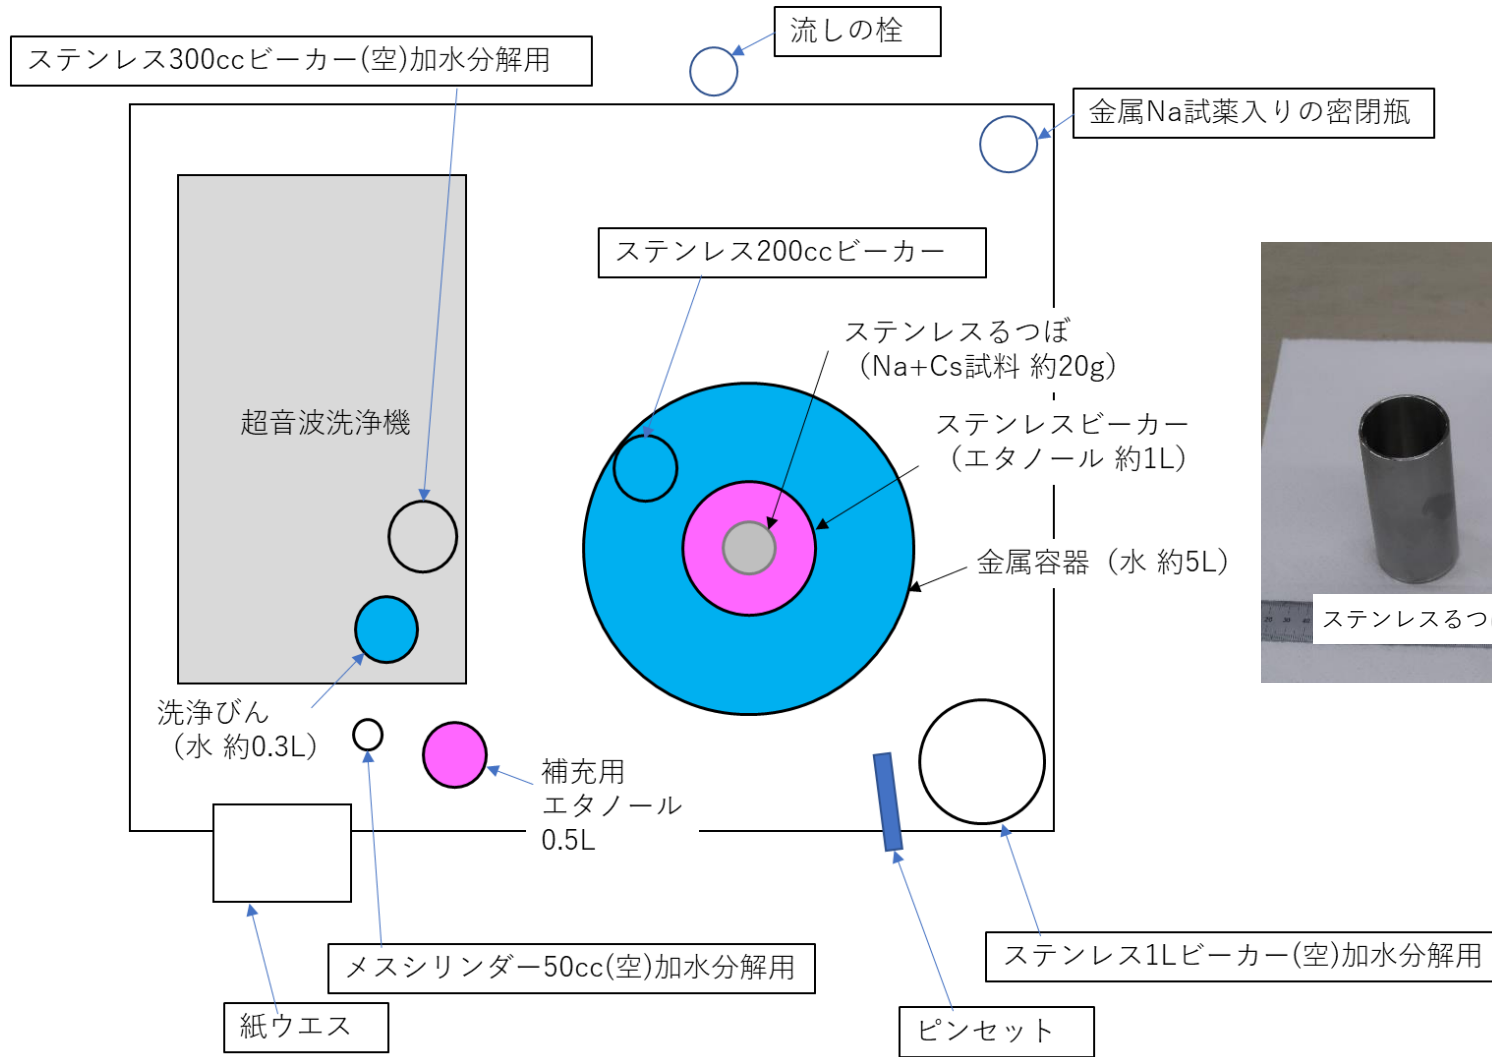
試料であるNa+Cs合金とエタノールの反応においては水素が発生する。発火時、作業者が窒息消火を試みようとして金属容器の蓋を閉じたため、金属容器内の水素濃度が爆発下限界(4%)を超え、水素に引火した可能性が考えられる。

また、振動に伴う金属容器の転倒により、ステンレスビーカー内のエタノールがフード内に飛散することで延焼したと考えられる。さらに、蓋を開けた補充用エタノール瓶が倒れたことによって、流出したエタノールにも延焼した可能性がある。

火災発生した溶解処理時の機器等のフード内配置
