## スギカミキリ被害の現状とその防除

### 1. 県内での被害状況

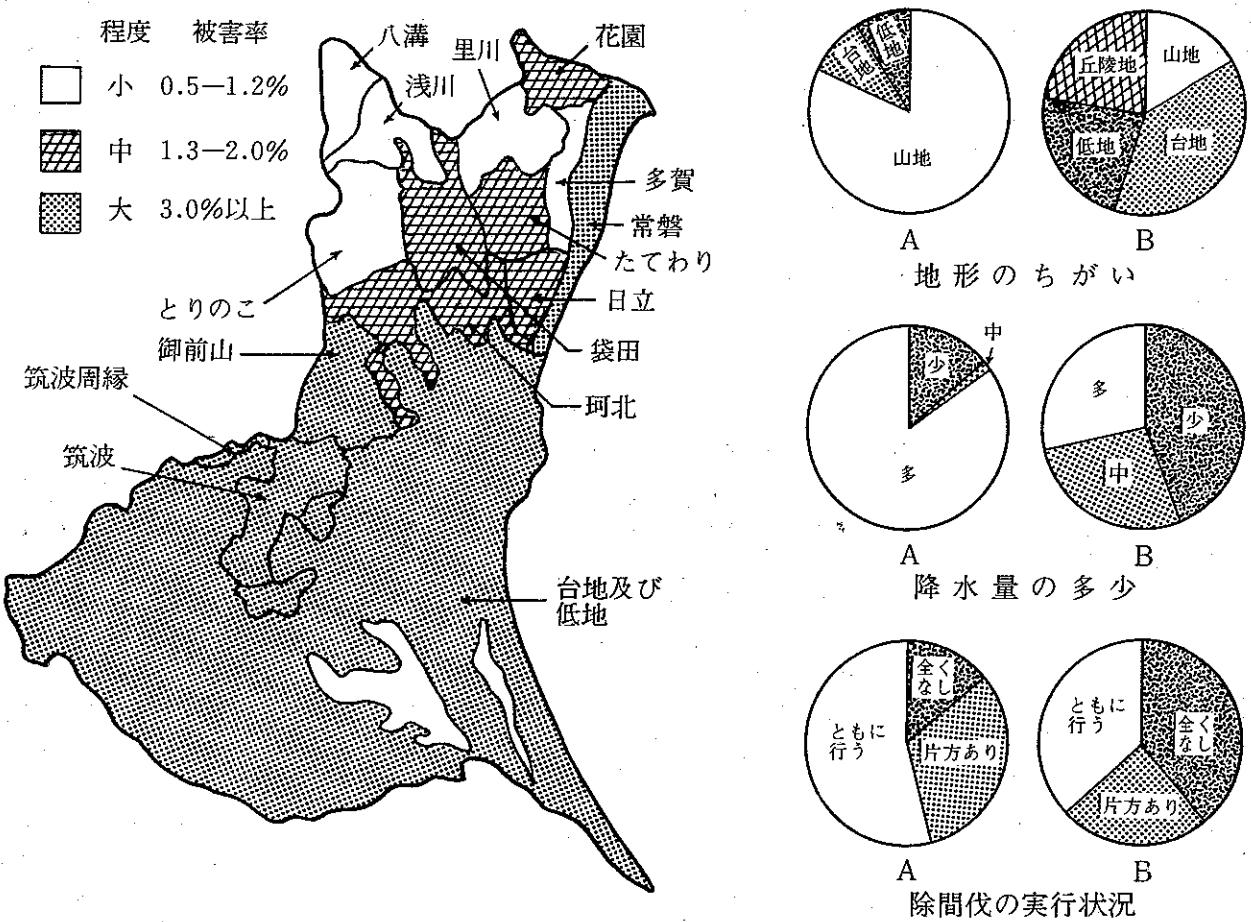
しかし、県内での被害状況を検討してみると、地域的にかなり相違しています。図-1はスギの生育を左右する立地条件である表層地質、地形、土壤、気候等の違いをもとに、県内を地域分けした森林立地区分です。

この区分ごとに被害の程度が相違するため、その程度を3段階に分けています。被害率が3.0%以上と県全体の平均値より高く、県内では被害の程度が比較的大きいと判定されたのは、県北では海岸地域の「常磐立地区」だけで、他は、すべて県中央及び南部の立地区です。このように被害は比較的海拔が低く、温暖な地域を中心に発生しています。これ以外の10立地区では被害率は県全体の平均値以下ですが、被害率1.3~2.0%の立地区を程度が中、0.5~1.2%の立地区を小と区別しますと県北部ほど被害は少なくなります。

図-1 森林立地区分ごとのスギカミキリ寄生・被害の程度

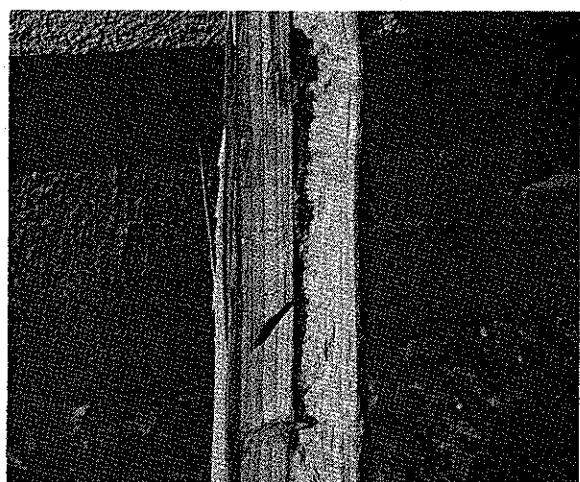
孵化したカミキリの幼虫は、最初、樹皮の浅い部分を食害し、その後老熟幼虫になると材内に入り蛹室を作ります。これが木部を傷つける原因となります(写真-1)。羽化した成虫は材内で越冬し、4月頃樹皮に楕円形の穴(脱出孔)をあけ、出てきます。この脱出孔のあるスギは、確実に材内で被害を受けているため被害木と判定できます。そこで、1ヶ所100本のスギを調べ、確認された被害木の本数割合を、その林の被害率とみなし、県全体の被害率を推定したところ2.4%でした。古くから被害の知られている北陸・山陰地方で、20~30%前後の被害率が報告されているのに比べ、本県の被害は、全般にかなり低いと考えられます。

写真-1 材内部の蛹室

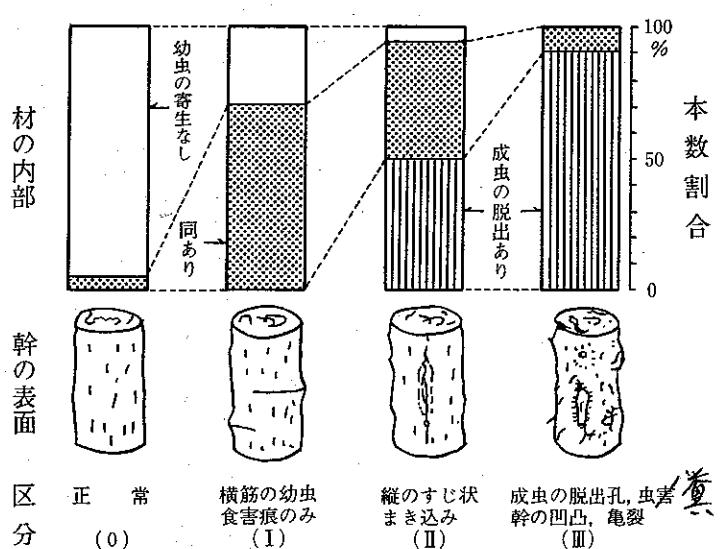
スギカミキリ防除のためには、早期に被害木を発見し、その除去をくり返すことが、最も大切です。そのため、スギの幹に現われた症状から材内部の被害程度を推定できれば、除伐や間伐の際、被害木を伐倒、除去する目安として役立ちます。図-3は、被害木を50cmの長さに切り、その幹表面の症状を4段階に区分したあと、材を割って内部の被害を調べ、幼虫の寄生や成虫脱出の状態を本数割合で示しています。幹表面が正常(0)な材では、ほとんど幼虫の寄生はありません。横筋状の幼虫による食害痕だけが確認された材(I)では、その70%の材に、幼虫の寄生あとが確認できます。食痕が縦のすじ状にまき込んだ材(II)では、50%に成虫の脱出あとが、残り45%では、幼虫の寄生が認められます。成虫の脱出孔、虫糞、幹表面の凹凸あるいは亀裂といった顕著な症状が認められる材(III)では、90%で成虫の脱出が、残り10%でも幼虫の寄生が生じています。このように、幹表面の症状の区分に従ってスギカミキリ幼虫の寄生や成虫脱出の割合は確実に増加しています。

図-3 幹表面の症状と内部から

らみた寄生・脱出の割合

スギカミキリの被害は、スギ林の土壤条件や施肥の有無等でも相違しますが、林齢7~8年生頃から徐々に発生します。また被害は特定の木に集中し、その被害木を中心と周囲の林木に被害がひろがります。そのため、林齢7~8年生頃から林内巡回の際、スギ樹幹を注意深く観察し、被害木を早期に発見し、伐倒・除去する必要があります。カミキリは伐倒した材の中でも生息し、あとで成虫として脱出しますので、被害部分は焼却し、カミキリを殺す必要があります。これらの作業は第1回目の枝打ちや除伐とあわせて行うと効果的です。
