## 東海第二発電所における天井部電線管の火花等の確認について

日本原子力発電株式会社 東海第二発電所  
原子炉建屋2階 原子炉冷却材浄化系ポンプ（A）室 （管理区域）

# 状況写真

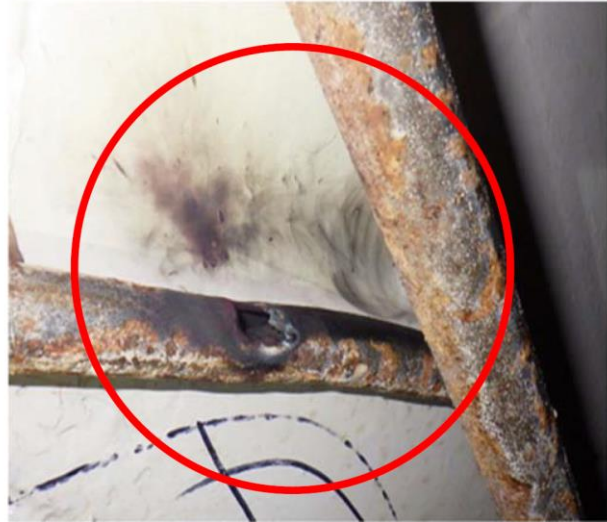
左図拡大図：電線管に穴を確認

電線管の寸法：約19mm
