ハドロン実験施設の現況

J-PARC センター

ハドロン実験施設

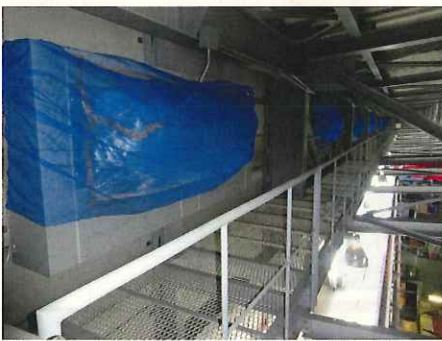
排風ファンの封止状況
(今年度末までに撤去して封止します。)

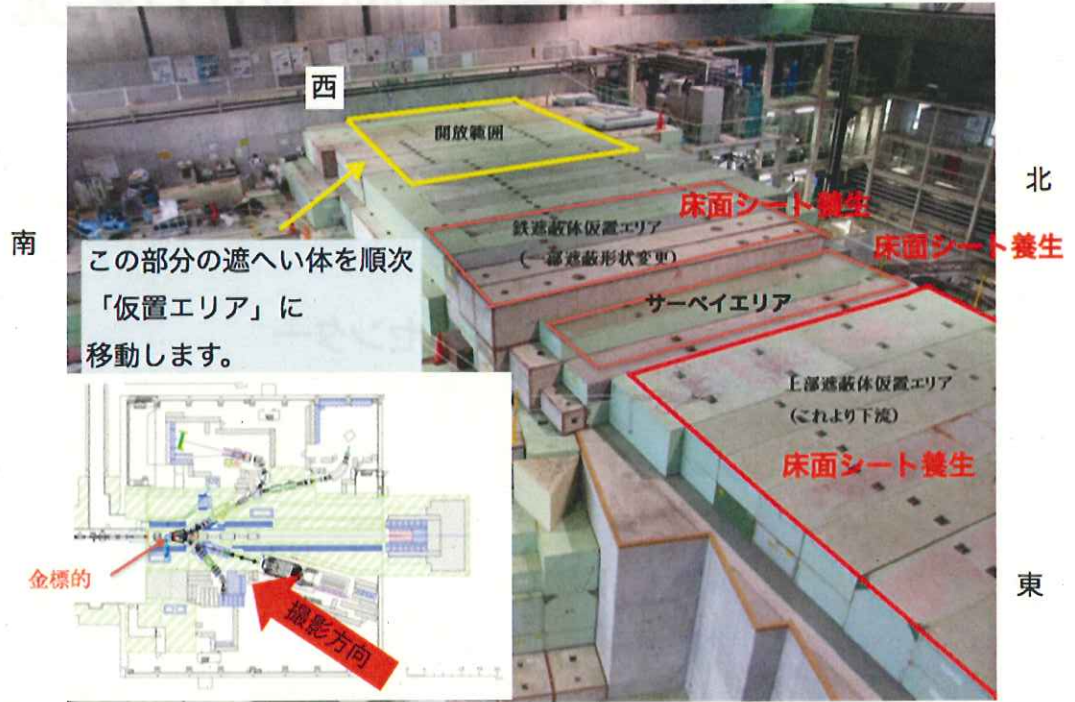
上部 遮へい体の撤去

事故の原因となった金標的を直接観察する調査のために、標的周辺の遮へい体を一時撤去する作業を行っています。

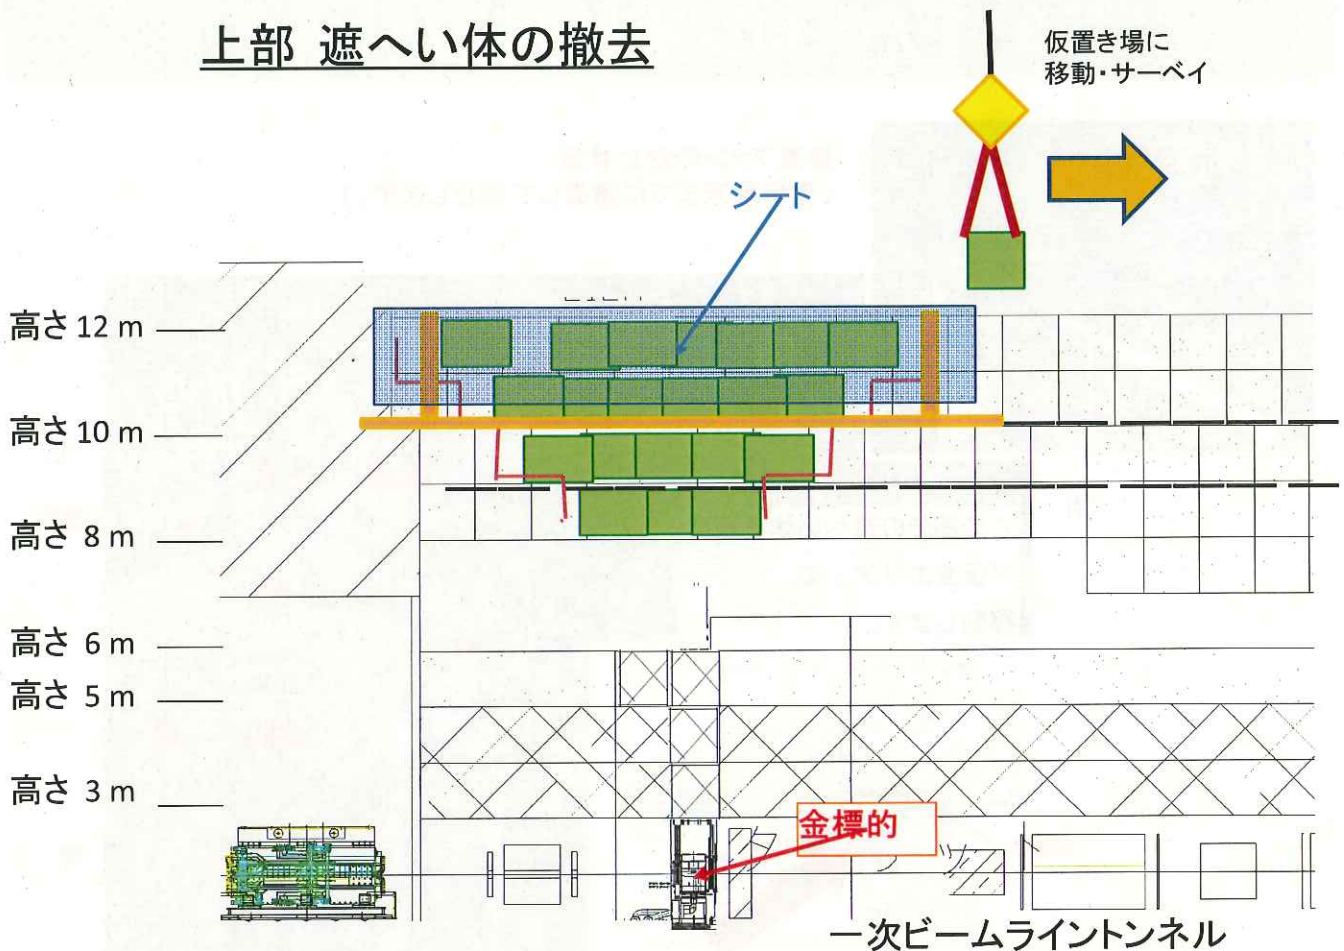
上部 遮へい体の撤去

遮蔽体は取り外し後
サーベイ、スミヤなどの
汚染検査を行います。

遮へい体ブロッカー層毎に
空気のサンプリングを行い、
放射性物質の濃度に問題がないか
調べます。

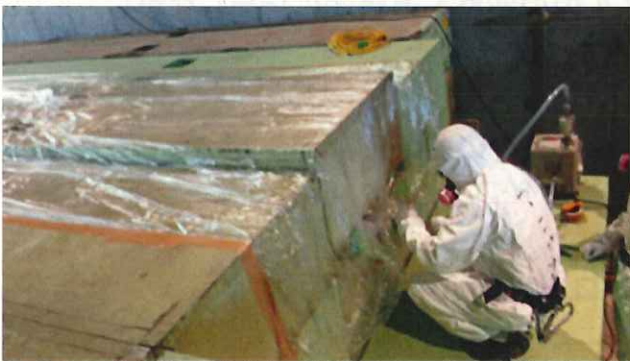
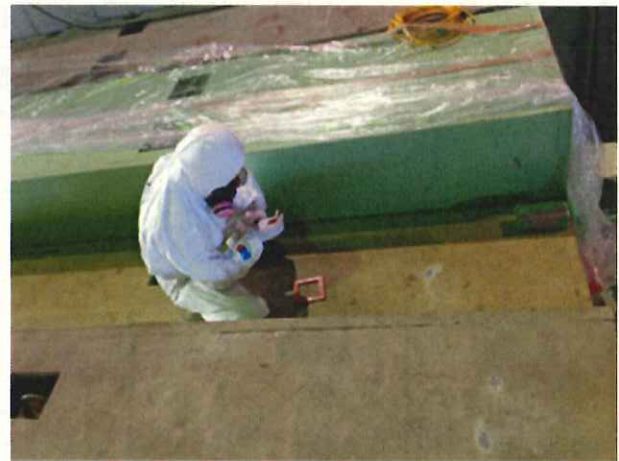
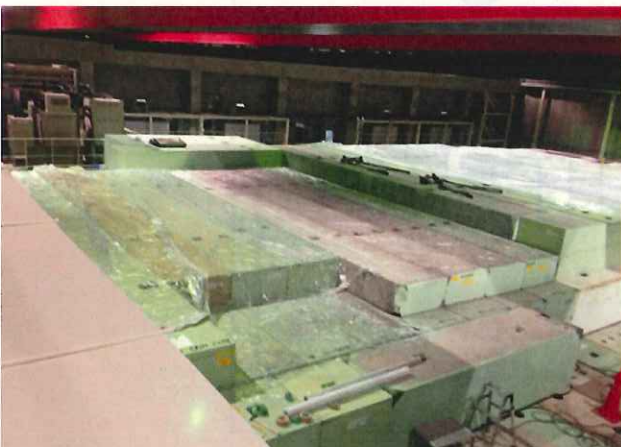
遮蔽体の中の空気中の放射能濃度測定

①～⑩いずれの箇所も非検出

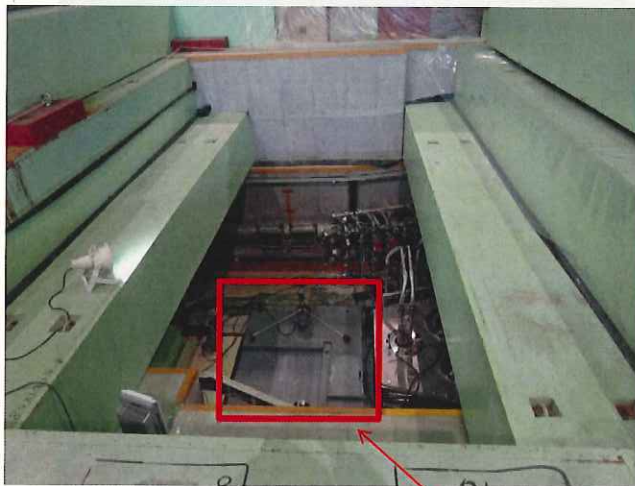
金標的上部の遮へい体

上部のコンクリート遮へい体の移動を進め、
下部の鉄遮へい体の移動にとりかかりました。

鉄遮へい体(厚さ3m)の下に
金標的が設置されている。

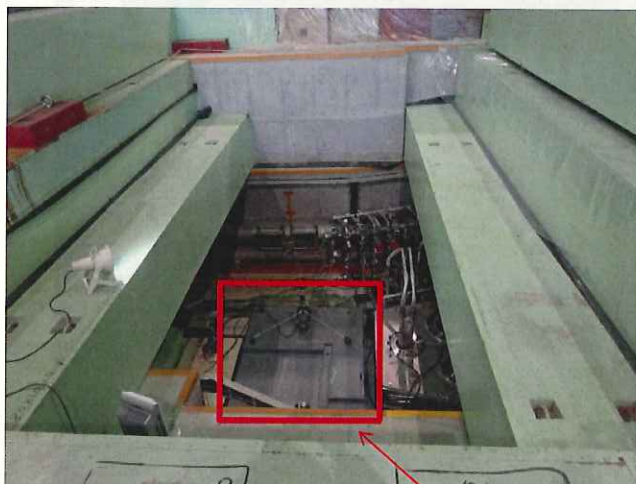
金標的上部の遮へい体

上部のコンクリート遮へい体の移動を進め、
下部の鉄遮へい体の移動にとりかかりました。

鉄遮へい体(厚さ3m)の下に
金標的が設置されている。

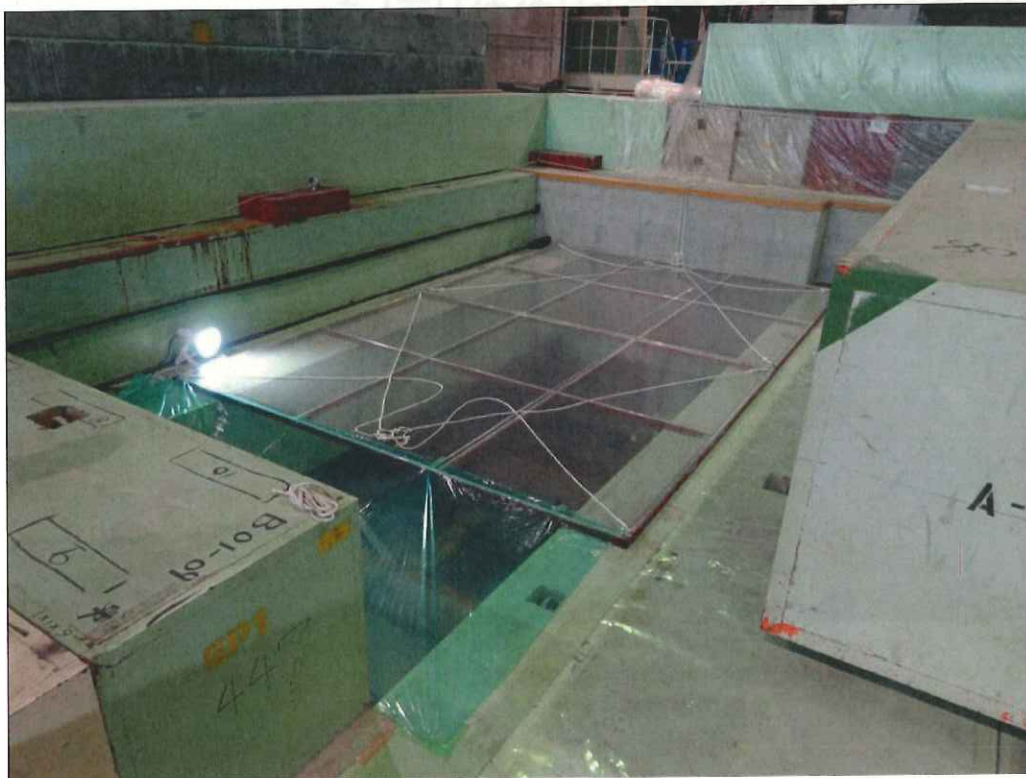
・サービススペースでのスミア

- 表面密度は
最大で 0.8 Bq/cm^2

作業終了時はフレーム付シートで封止し、

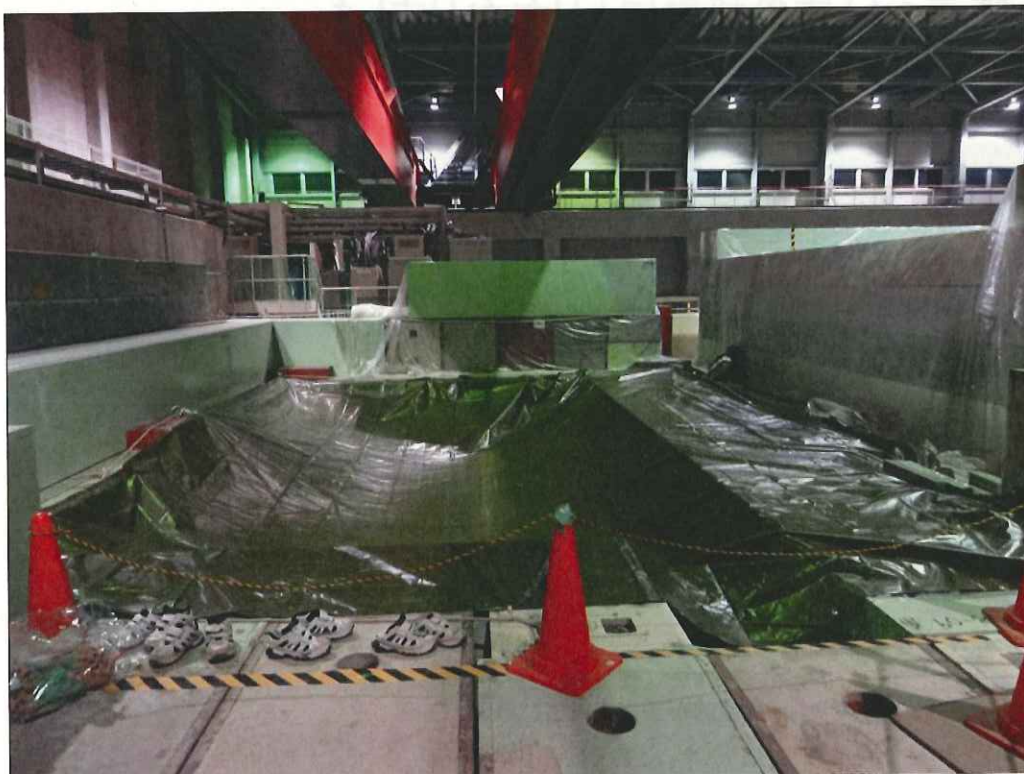
さらに上部をビニールシートで覆う
