大洗研究開発センター燃料研究棟に おける汚染及び作業員の被ばくについて

— 事故の概要 —

平成29年7月24日

国立研究開発法人日本原子力研究開発機構

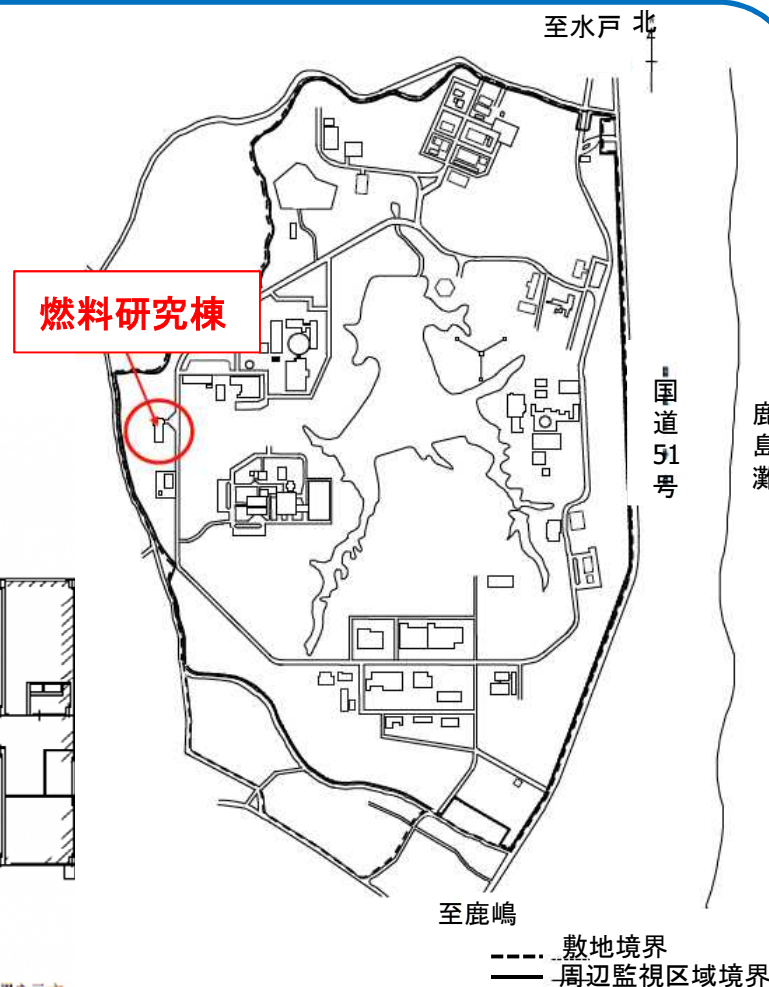
1階平面図

燃料研究棟平面図

斜線部は管理区域境界を示す。

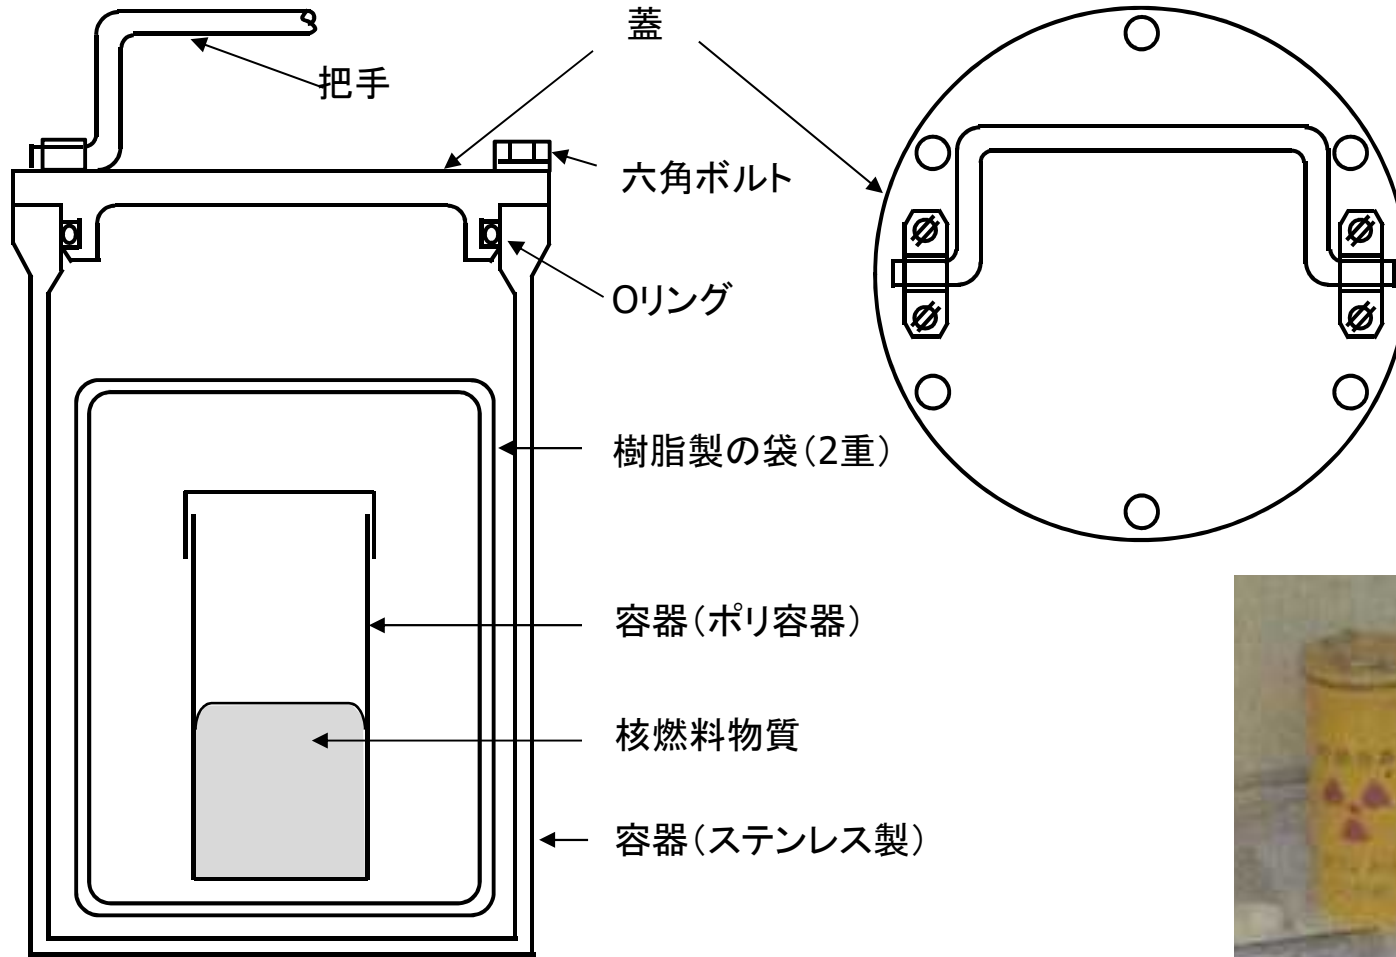
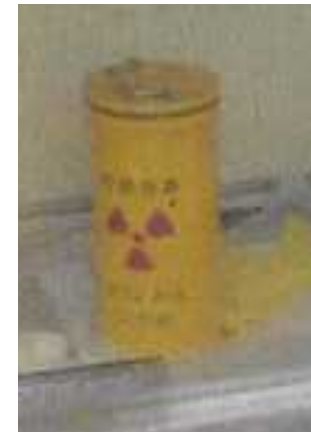
貯蔵容器

- ・作業員5名で核燃料物質を収納した貯蔵容器の点検作業をフード内にて実施
- ・貯蔵容器の6本のボルトのうち4本を対角に外し、残り2本を緩めた際に「シュ」と音がした。*
- ・汚染検査を行い、異常なしを確認*
- ・蓋を持ちながら、残り2本のボルトを外したところ、樹脂製の袋が破裂
(6月6日11時15分頃) *
- ・作業員5名の手、足等の汚染を確認
(11時37分頃)

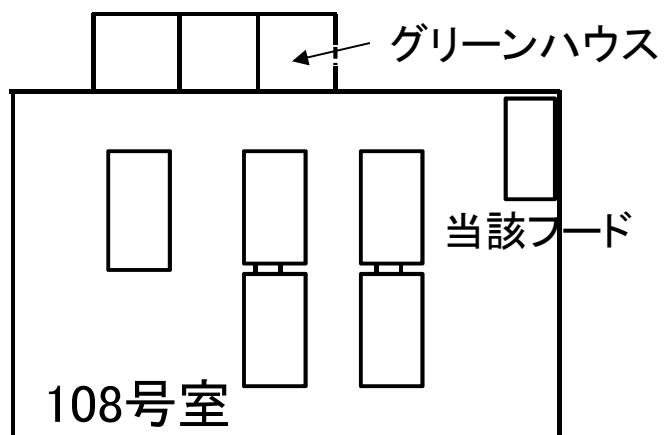
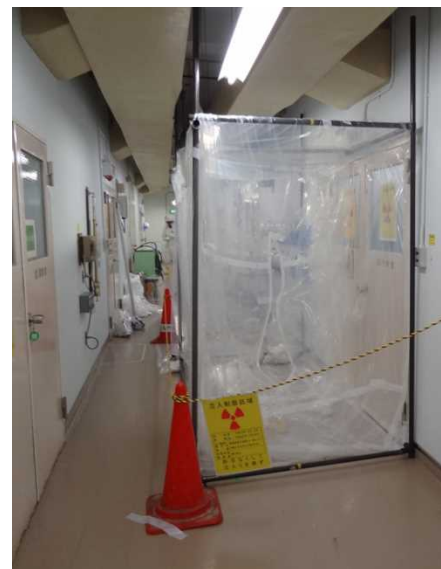
グリーンハウス

- ・108号室入口に汚染拡大防止のためにグリーンハウスを設置
(6月6日13時15分～14時29分頃)
- ・作業員の退室開始(14時30分頃～)

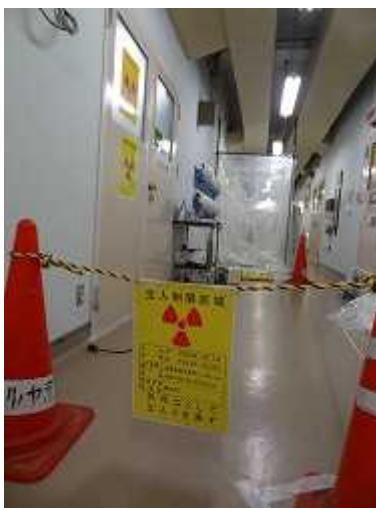
立入制限区域(表示)

- 作業員の身体汚染検査を実施(14時44分～)
- 身体汚染が確認された作業員B、C、D、Eの除染を実施(14時59分～18時52分)
- 108号室を立入制限区域に設定(16時27分)
- TVカメラによる連続監視を実施
