2. 原子炉格納容器

東海第二で使用されている原子炉格納容器の部位は、本体及び貫通部に大きく分かれ、形式等でグループ化すると以下のグループに分類されるため、これらについての技術評価を行う。

2.1 原子炉格納容器本体

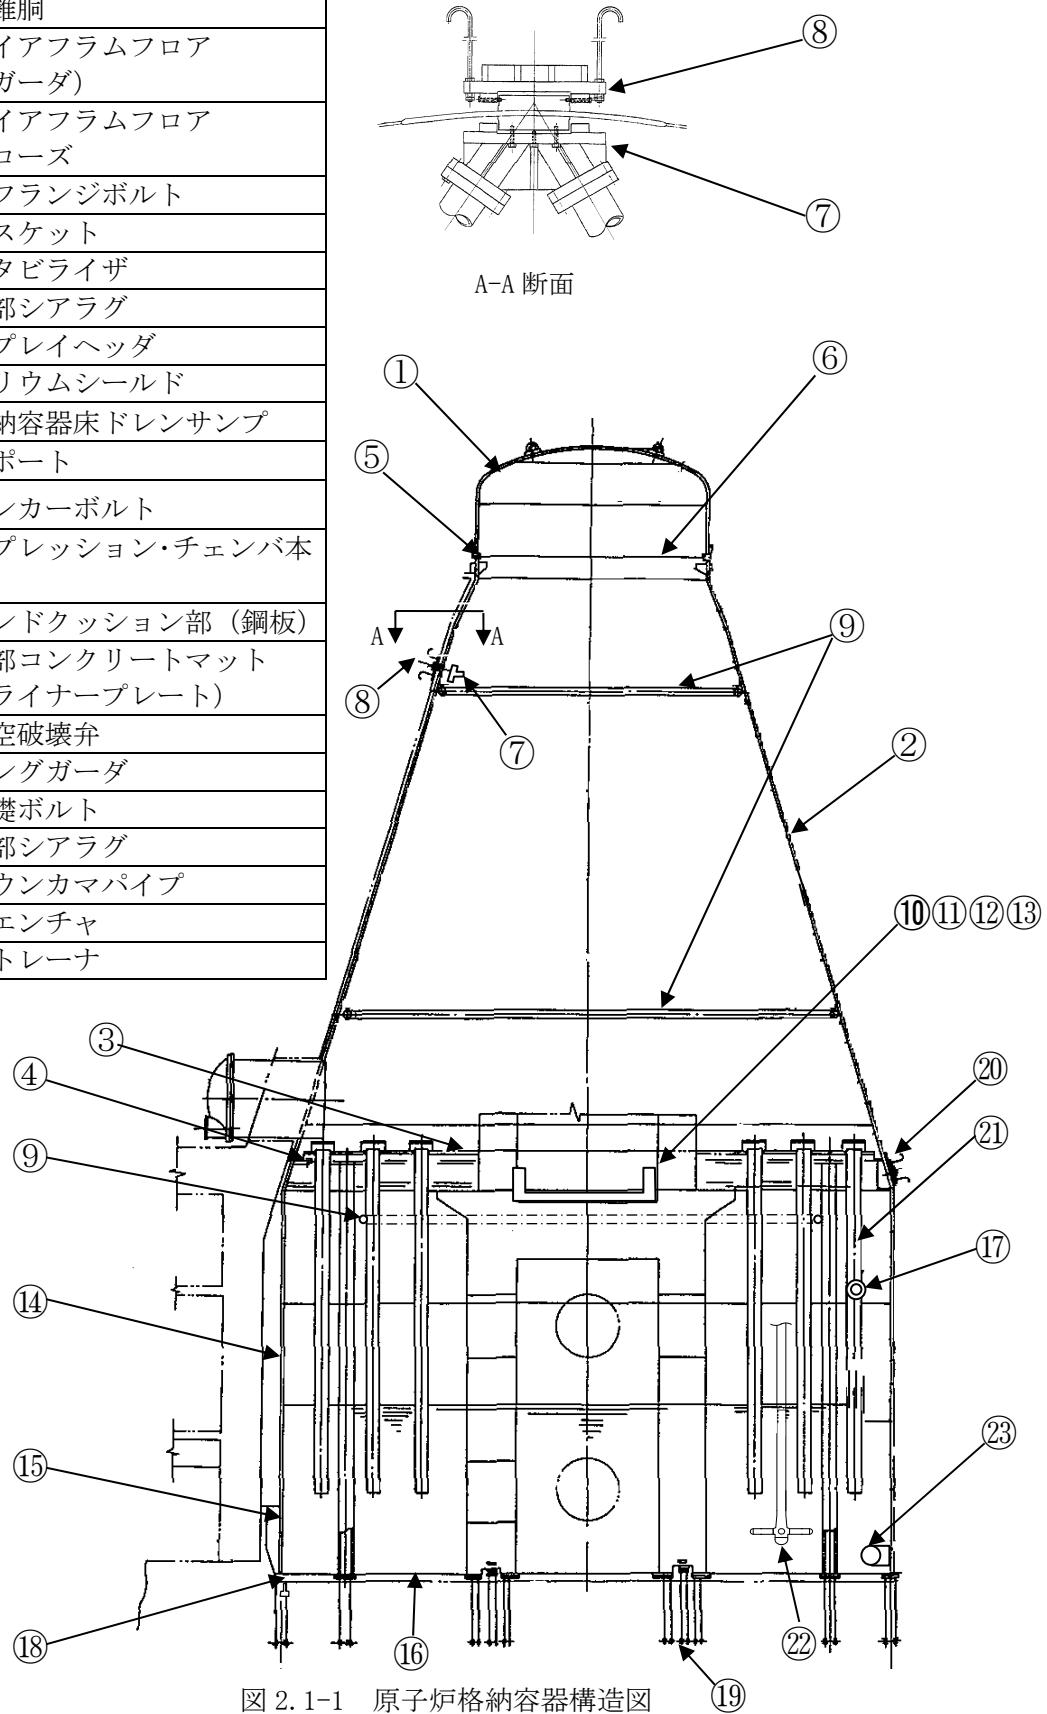
図 2.1-1 原子炉格納容器構造図

原子炉格納容器は、円錐フラスタム形をしたドライウェルと、円筒形で内部に純水を保有するサプレッション・チェンバ及び機器を支持する支持構造物等から構成される。

ドライウェル及びサプレッション・チェンバの外表面（底部コンクリートマット部は除く）、内表面とも鋼板に塗装が施されている。

No	部位
①	上鏡
②	円錐胴
③	ダイアフラムフロア (ガーダ)
④	ダイアフラムフロア ベローズ
⑤	主法兰ジボルト
⑥	ガスケット
⑦	スタビライザ
⑧	上部シララグ
⑨	スプレイヘッダ
⑩	コリウムシールド
⑪	格納容器床ドレンサンプ
⑫	サポート
⑬	アンカーボルト
⑭	サプレッション・チェンバ本体
⑮	サンドクッション部(鋼板)
⑯	底部コンクリートマット (ライナープレート)
⑰	真空破壊弁
⑱	リングガーダ
⑲	基礎ボルト
⑳	下部シララグ
㉑	ダウンカマパイプ
㉒	クエンチャ
㉓	ストレーナ

東海第二の原子炉格納容器の構造図を図 2.1-1 に示す。

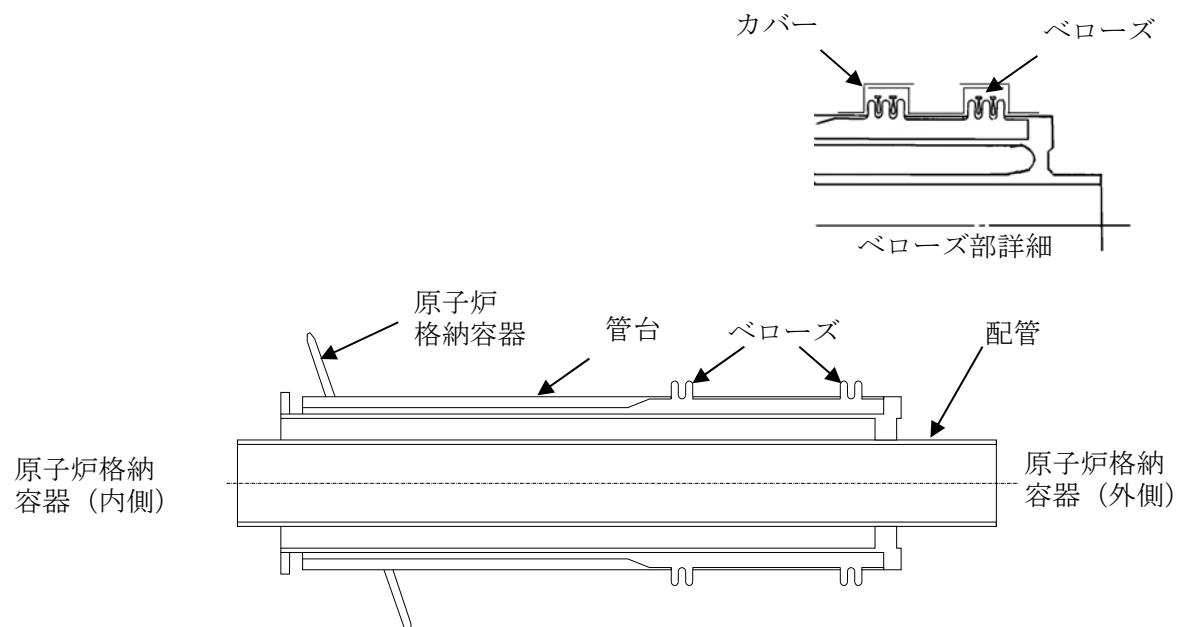
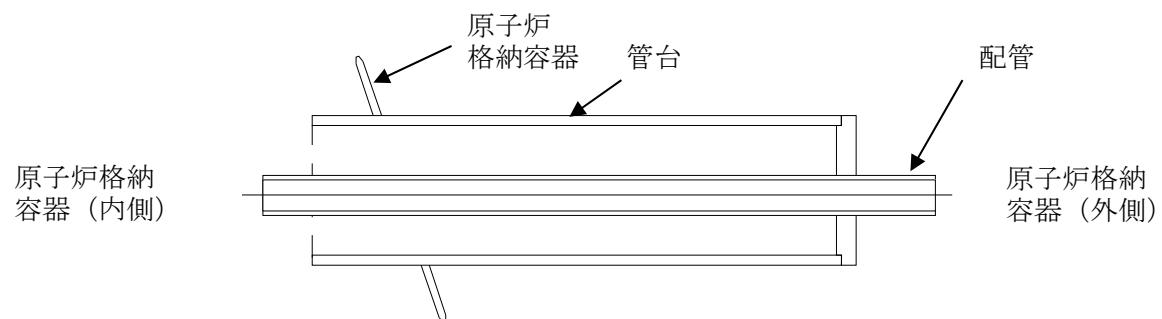
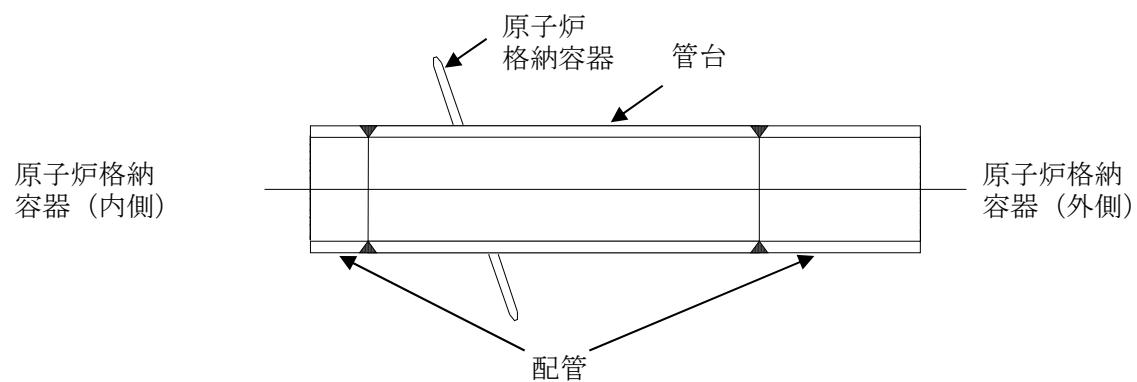
図 1-1 配管貫通部構造図

低温又は小口径の配管貫通部で熱膨張差による変位のないもの、又は拘束部に発生する荷重が小さい場合に使用される。固定式については、重要度が同等であることから、最高使用温度が高く、配管口径の大きい主蒸気隔離弁漏えい抑制系（X-200A, B）を代表機器とする。

【ベローズ式】

【固定式-1】

【固定式-2】

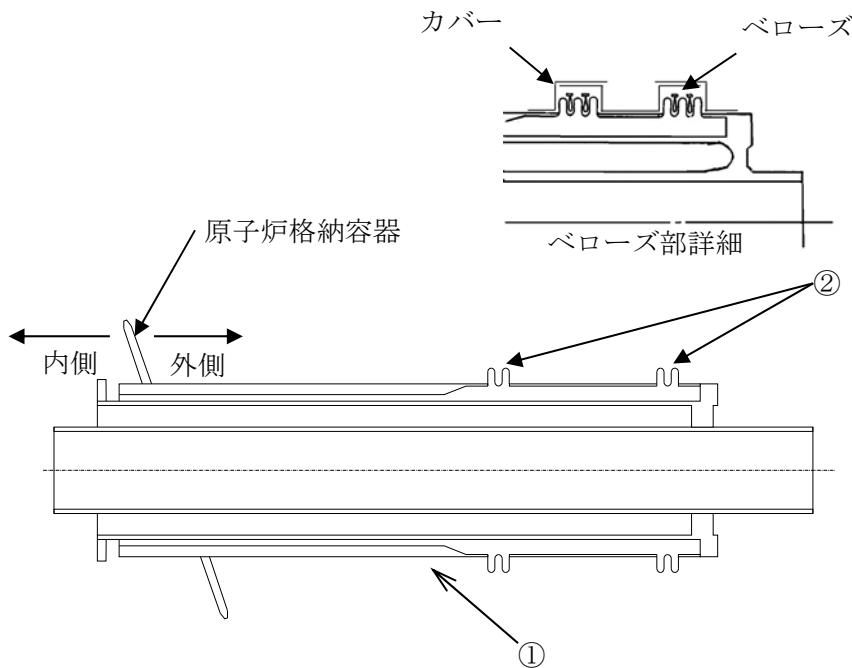
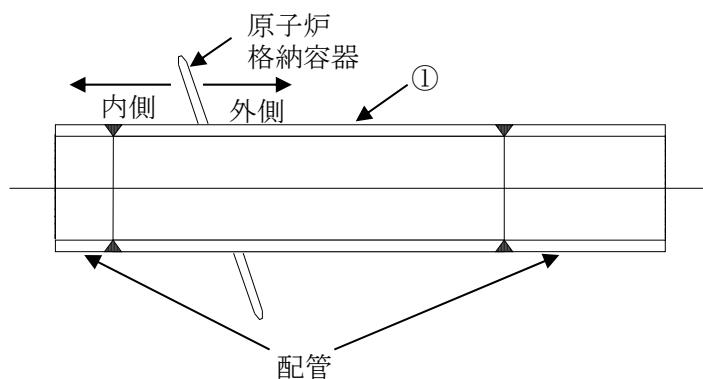
図 2.1-1 配管貫通部構造図

主蒸気系配管貫通部（ベローズ式）

No.	部位
①	管台
②	ベローズ

主蒸気隔離弁漏えい抑制系配管貫通部（固定式）

No.	部位
①	管台

東海第二の主蒸気系配管貫通部（ベローズ式）及び主蒸気隔離弁漏えい抑制系配管貫通部（固定式-2）の構造図を図 2.1-1 に示す。

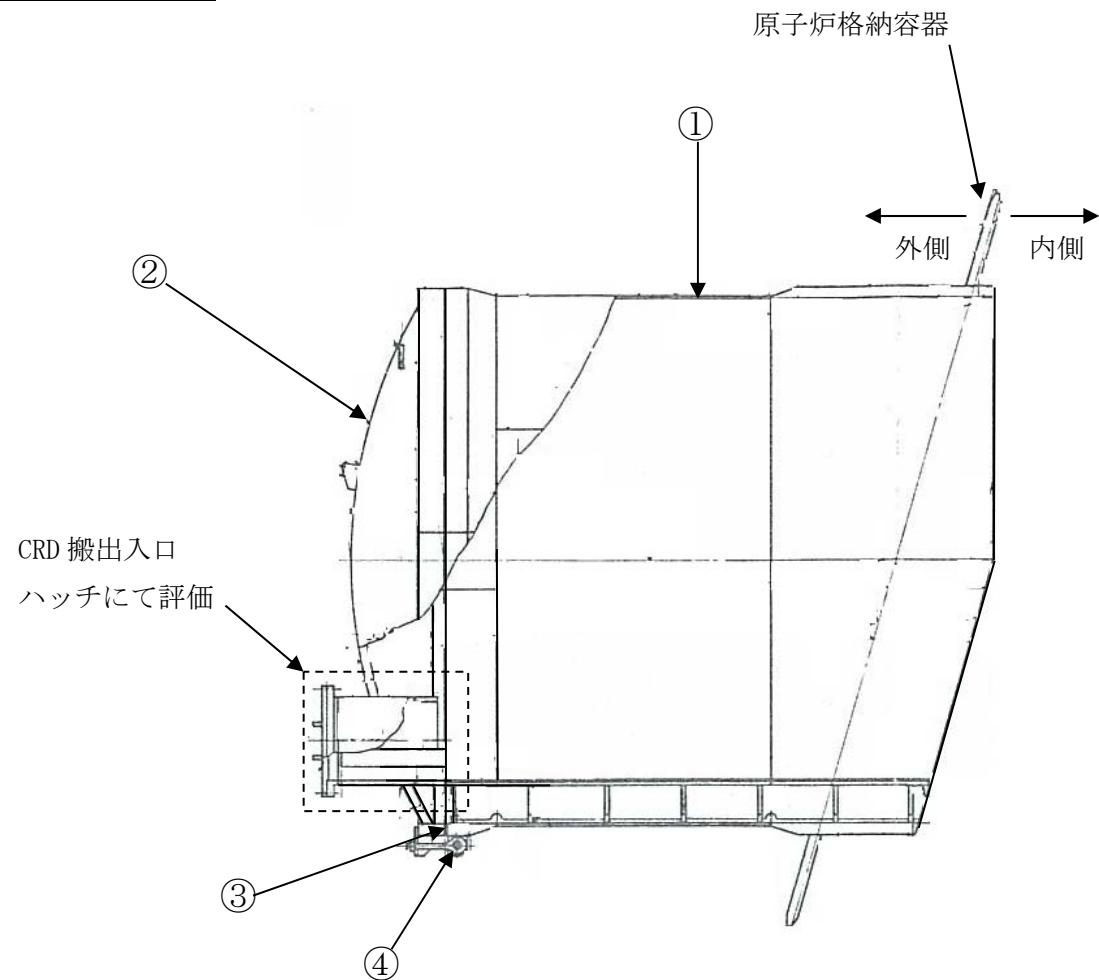
図 2.1-2 格納容器機器搬入口ハッチ構造図

No.	部位
①	胴
②	蓋
③	ガスケット
④	取付ボルト

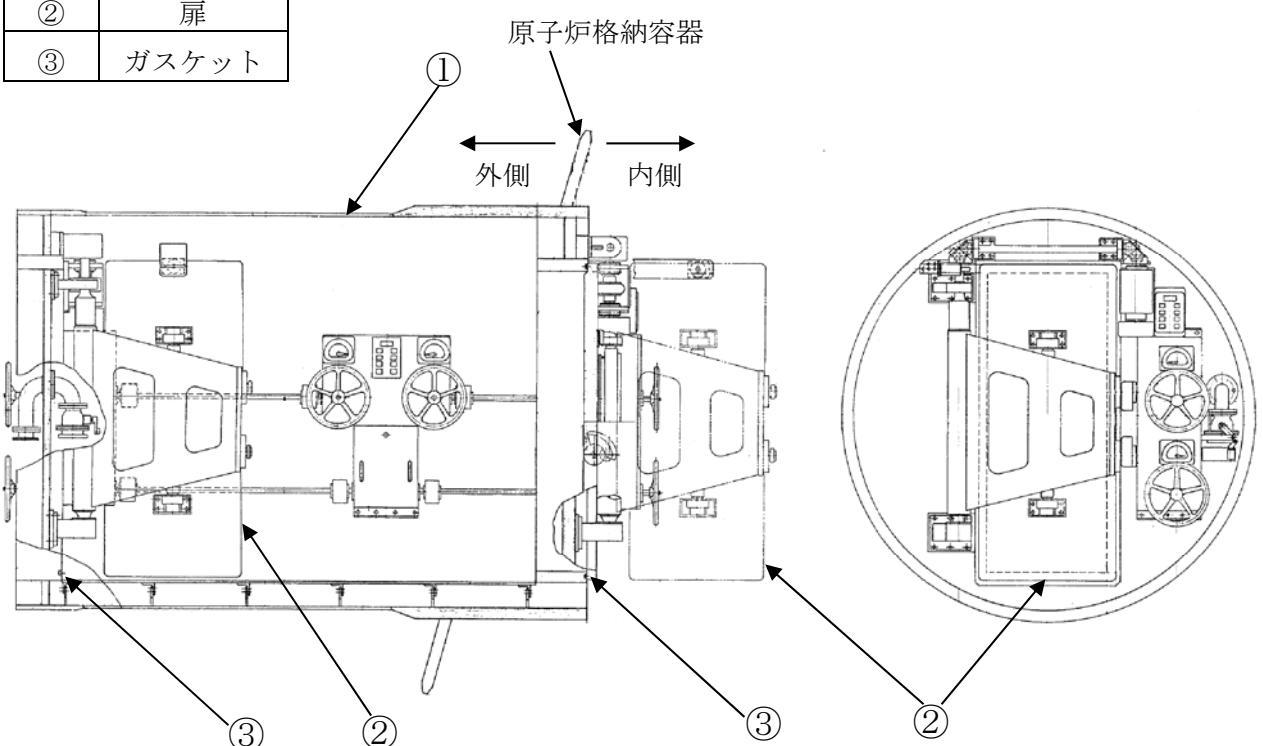
図 2.1-3 パーソナルエアロック構造図

No.	部位
①	胴
②	扉
③	ガスケット

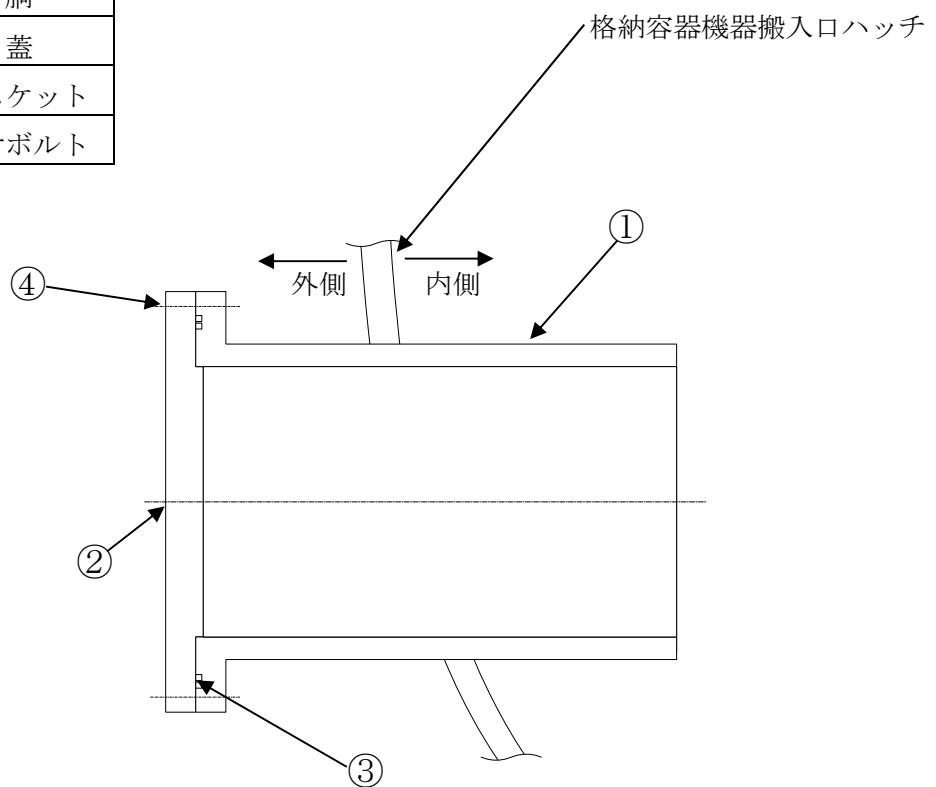
図 2.1-4 CRD 搬出入口ハッチ構造図

No	部位
①	胴
②	蓋
③	ガスケット
④	取付ボルト

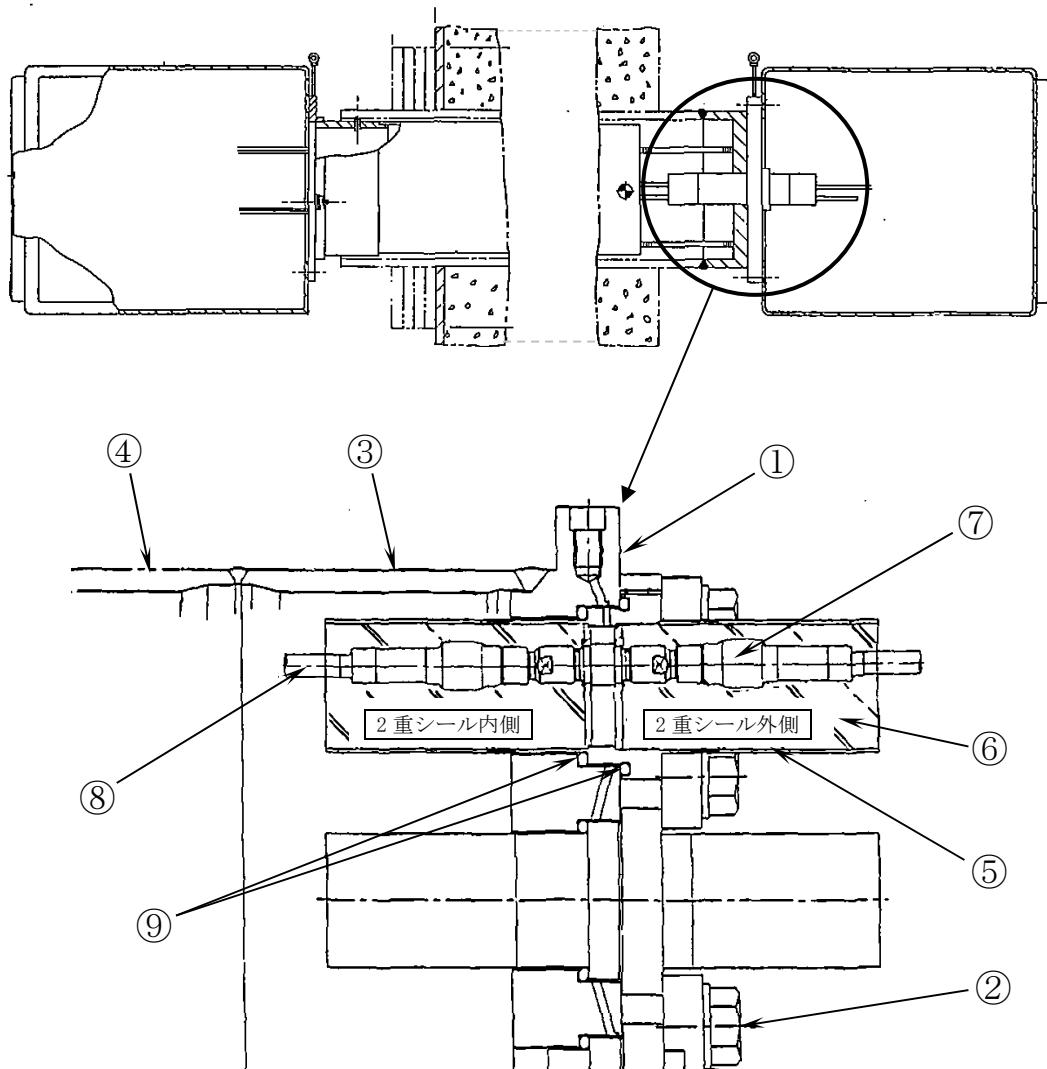
図 2.1-1 核計装用モジュール型電気ペネトレーション構造図

モジュールは、モジュール内にエポキシ樹脂による2重のシール部を設けた構造となっており、貫通している電線内部の導線部分を通して、漏えいが発生しないようにシール内部で電線同士を接続部（コネクタ）にて接続している。

原子炉格納容器内側

原子炉格納容器外側

No.	部位	No.	部位
①	ヘッダ	⑥	シール部
②	取付ボルト	⑦	接続部 (コネクタ)
③	アダプタ	⑧	電線
④	スリーブ	⑨	Oリング
⑤	モジュール

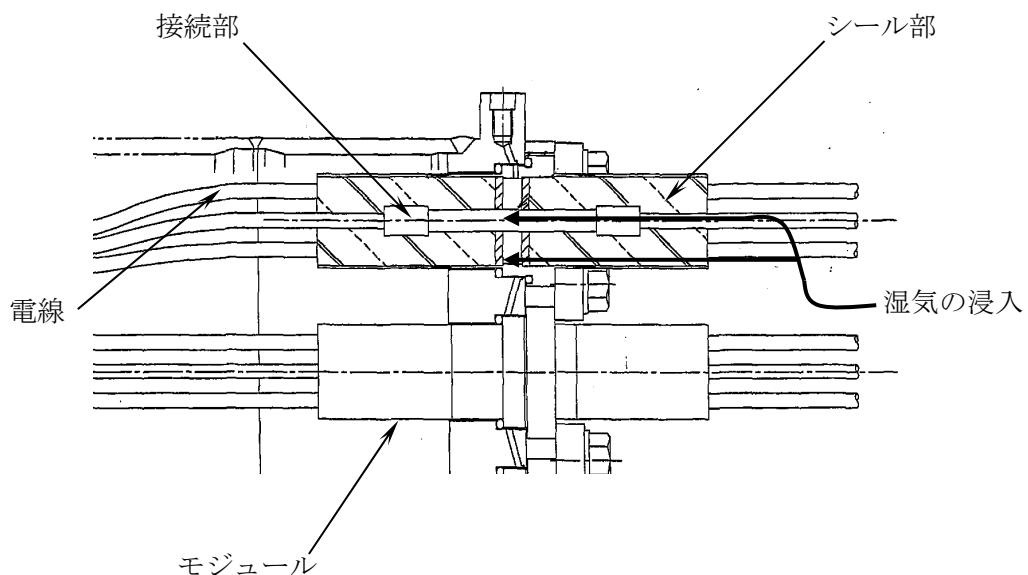
図 2.3-1 湿気の浸入予想ルート

このため、浸入した湿気により、電気的絶縁特性の低下に伴う信号伝送特性の低下現象として現れる。

図 2.3-1 に想定される湿気の浸入予想ルートを示す。

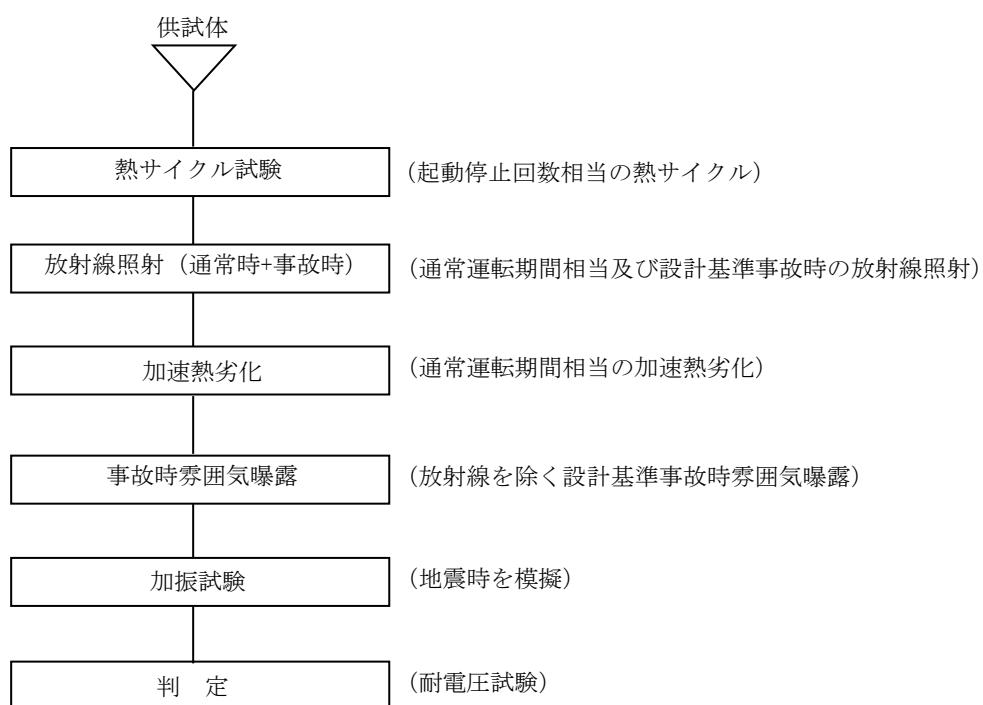
図 2.3-2 核計装用モジュール型電気ペネトレーションの長期健全性試験手順

核計装用モジュール型電気ペネトレーションについては、図 2.3-2 に示す長期健全性試験手順により評価した。

試験条件	説明
熱サイクル試験	10 °C↔66 °C/120 サイクル	東海第二の 60 年間の起動停止回数を包絡する。
放射線照射 (通常時+事故時)	放射線照射線量 800 kGy	東海第二で想定される線量 約 281 kGy (60 年間の通常運転期間相当の線量 約 21 kGy に設計基準事故時の最大積算値 2.6×10^2 kGy を加えた線量) を包絡する。 また、東海第二で想定される線量 約 661 kGy (60 年間の通常運転期間相当の線量 約 21 kGy に重大事故等時の最大積算値 640 kGy を加えた線量) を包絡する。
加速熱劣化	121 °C×7 日間	東海第二通常運転時の温度 40 °C ^{*1} に対して 60 年間の通常運転期間を包絡する。
事故時雰囲気曝露	最高温度 : 171 °C 最高圧力 : 0.43 MPa 曝露時間 : 13 日間	東海第二における設計基準事故時の最高温度 171 °C ^{*2} , 最高圧力 0.31 MPa ^{*2} 及び重大事故等時の最高温度約 135 °C ^{*3} を包絡する。 なお、重大事故等時の最高圧力 0.62 MPa ^{*4} は同等のモジュール型電気ペネトレーションを用いた特性確認試験にて最高圧力を上回る圧力にて健全性を確認している。
加振試験	1.36 G	東海第二で想定される電気ペネトレーションの最大応答加速度 9.69 G に対しては、同等形のモジュール型電気ペネトレーションを用いた加振試験にて、最大応答加速度を上回る加速度 20 G にて健全性を確認している。

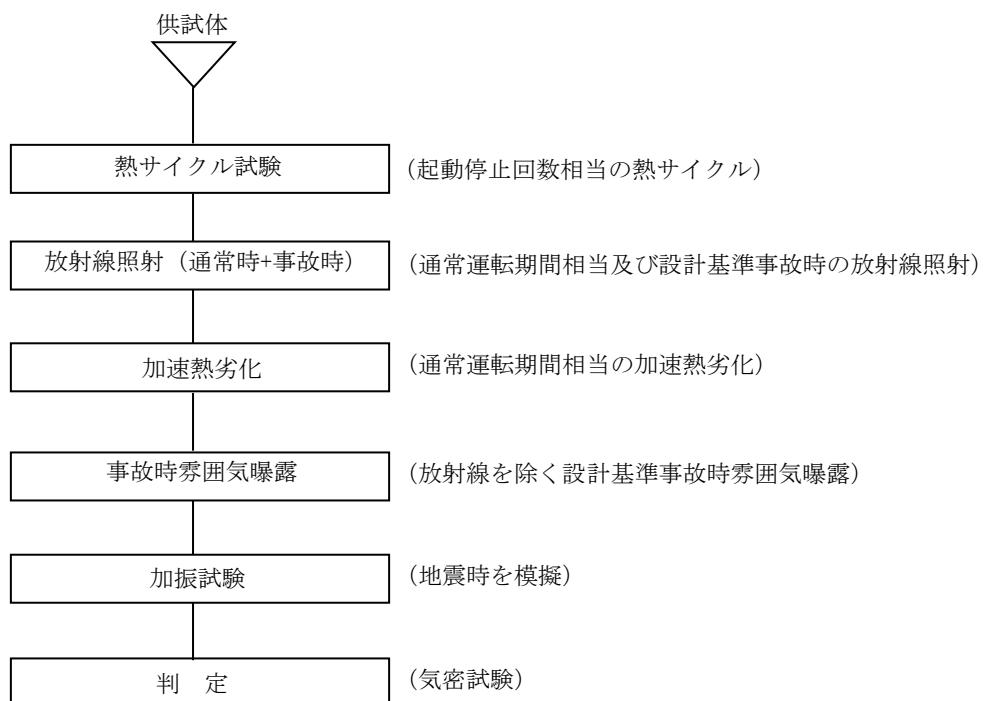
図 2.3-3 核計装用モジュール型電気ペトレーションの長期健全性試験手順

核計装用モジュール型電気ペネトレーションについては、図 2.3-3 に示す長期健全性試験手順により評価した。

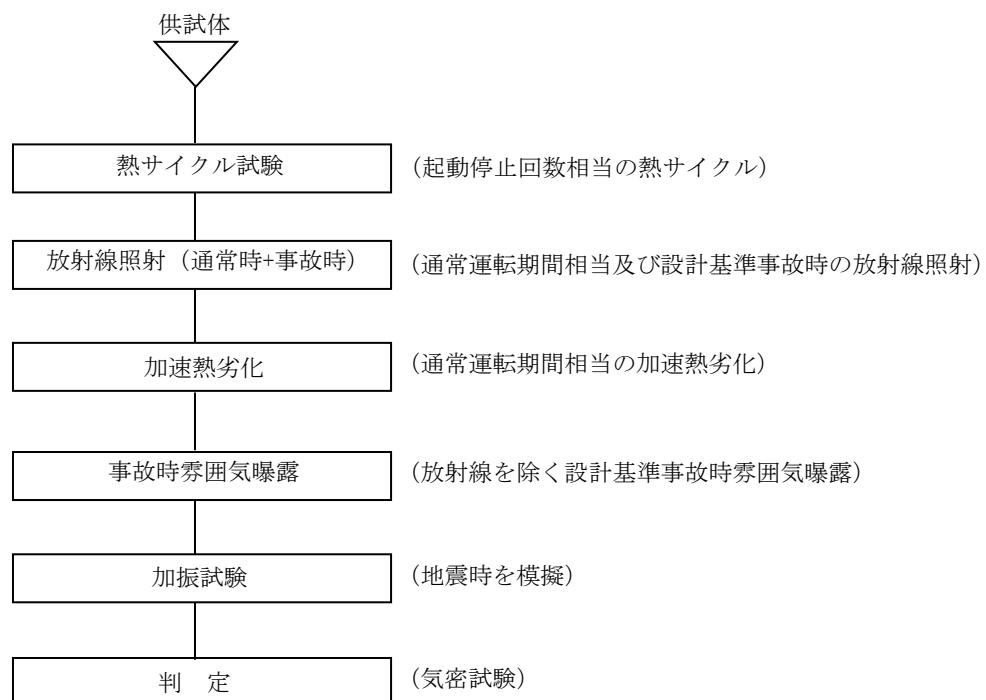
図 2.3-4 核計装用モジュール型電気ペネトレーションの長期健全性試験手順

核計装用モジュール型電気ペネトレーションについては、図 2.3-4 に示す長期健全性試験手順により評価した。

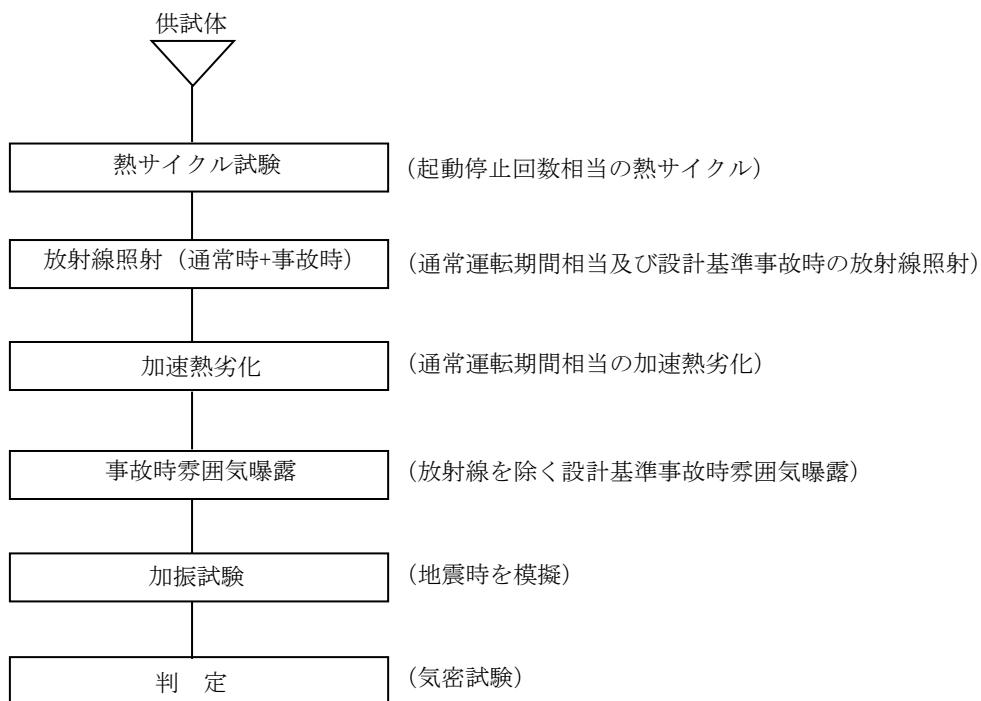
図 2.3-5 高圧動力用モジュール型電気ペネトレーションの長期健全性試験手順

高圧動力用モジュール型電気ペネトレーションについては、図 2.3-5 に示す長期健全性試験手順により評価した。

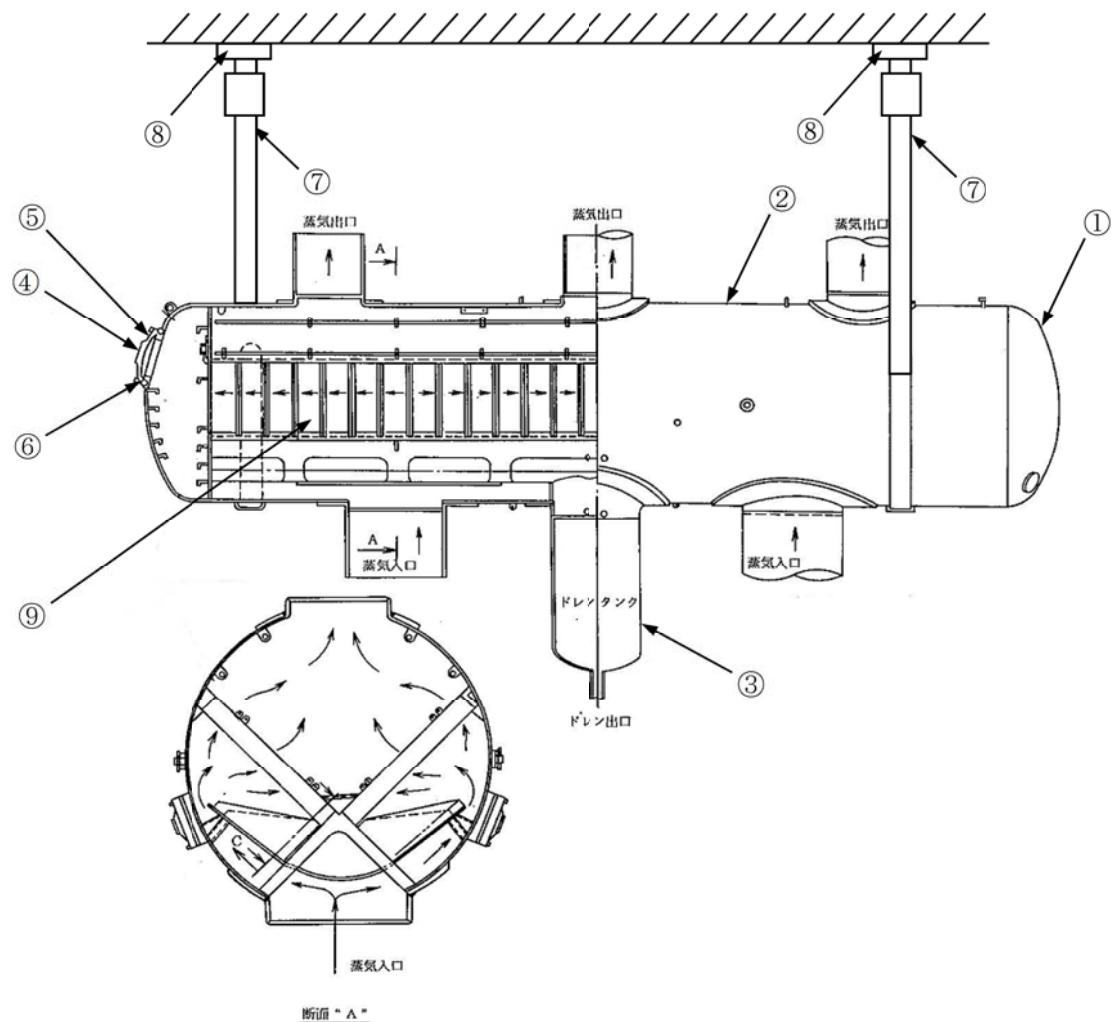
図 2.1-1 湿分分離器構造図

No.	部位
①	鏡板
②	胴板
③	ドレンタンク
④	マンホール蓋
⑤	フランジボルト
⑥	ガスケット
⑦	支持鋼板
⑧	埋込金物
⑨	波板

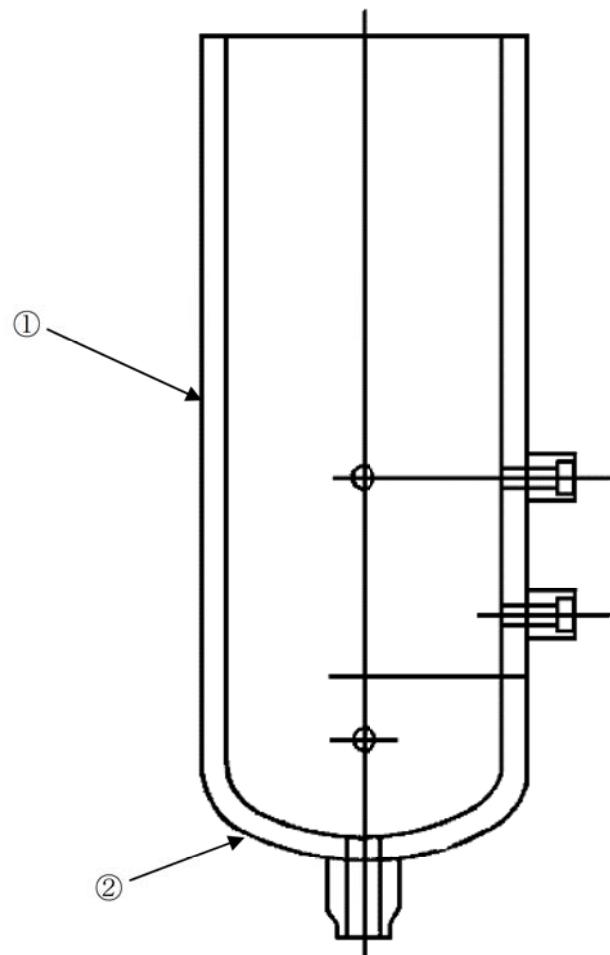
図 2.1-2 スクラム排出水容器構造図

No.	部位
①	胴板
②	鏡板

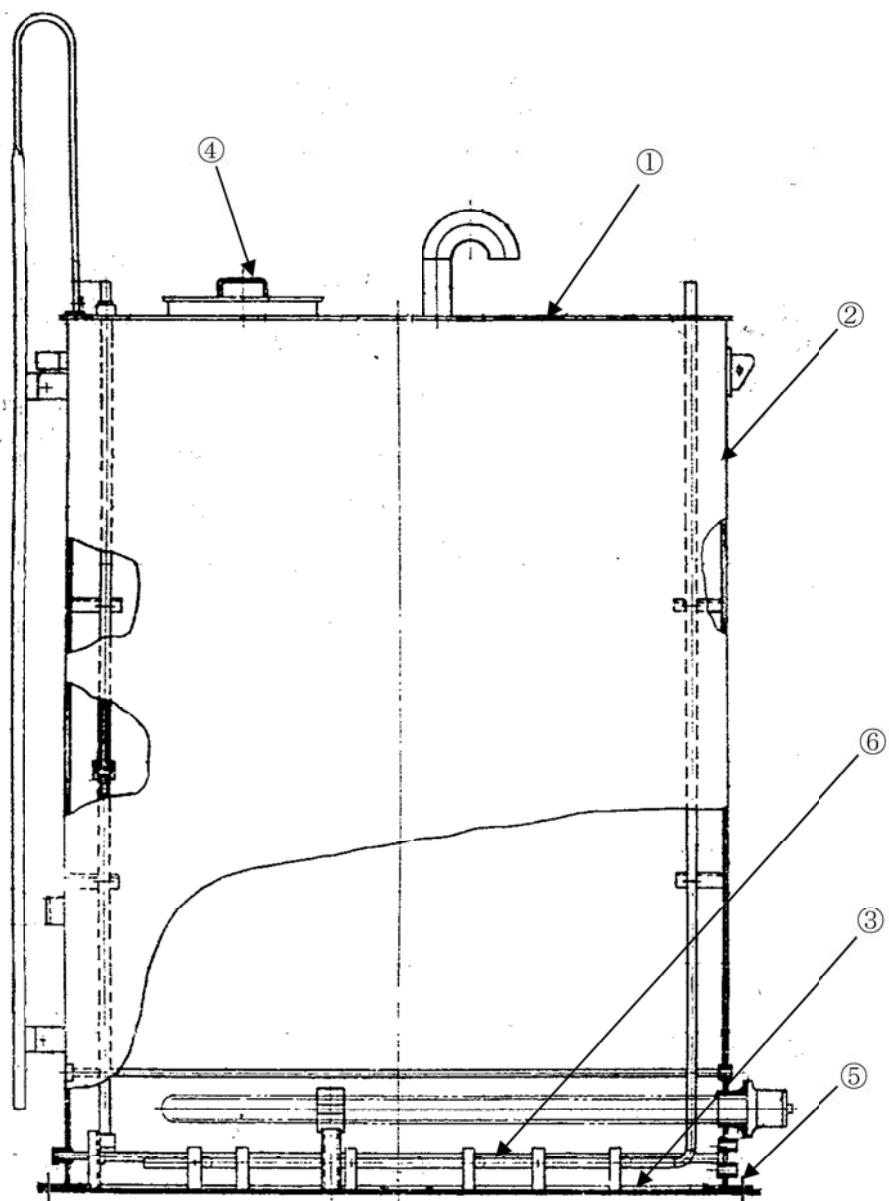
図 2.1-3 ほう酸水注入系貯蔵タンク構造図

No.	部位
①	平板
②	胴板
③	底板
④	マンホール蓋
⑤	基礎ボルト
⑥	スパージャ

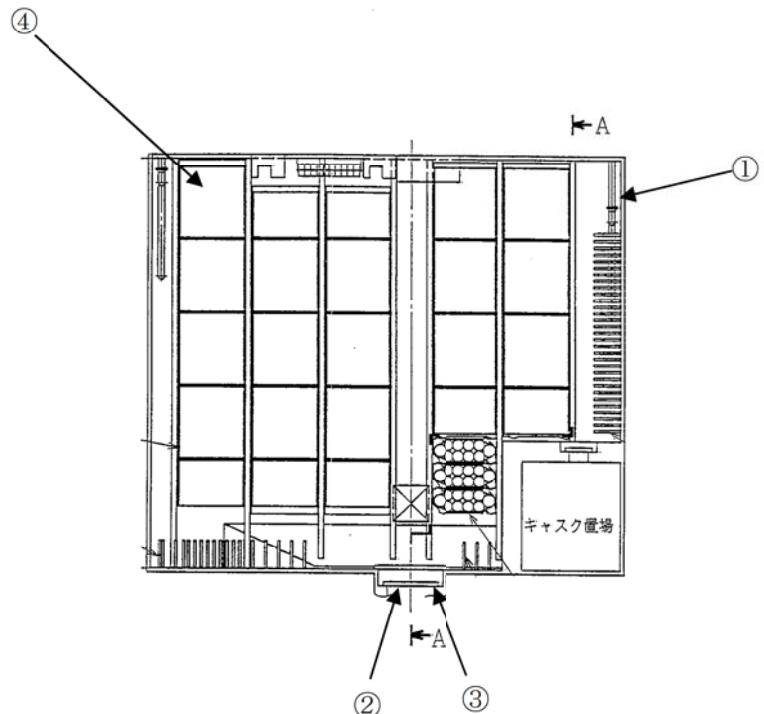
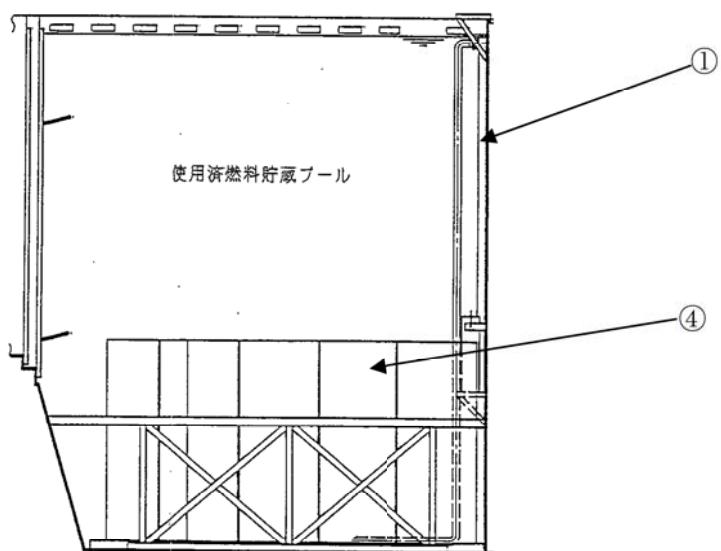
図 2.1-4 使用済燃料貯蔵プール構造図

No.	部位
①	本体
②	ゲート
③	ゲートパッキン
④	使用済燃料貯蔵ラック

A ~ A 断面図

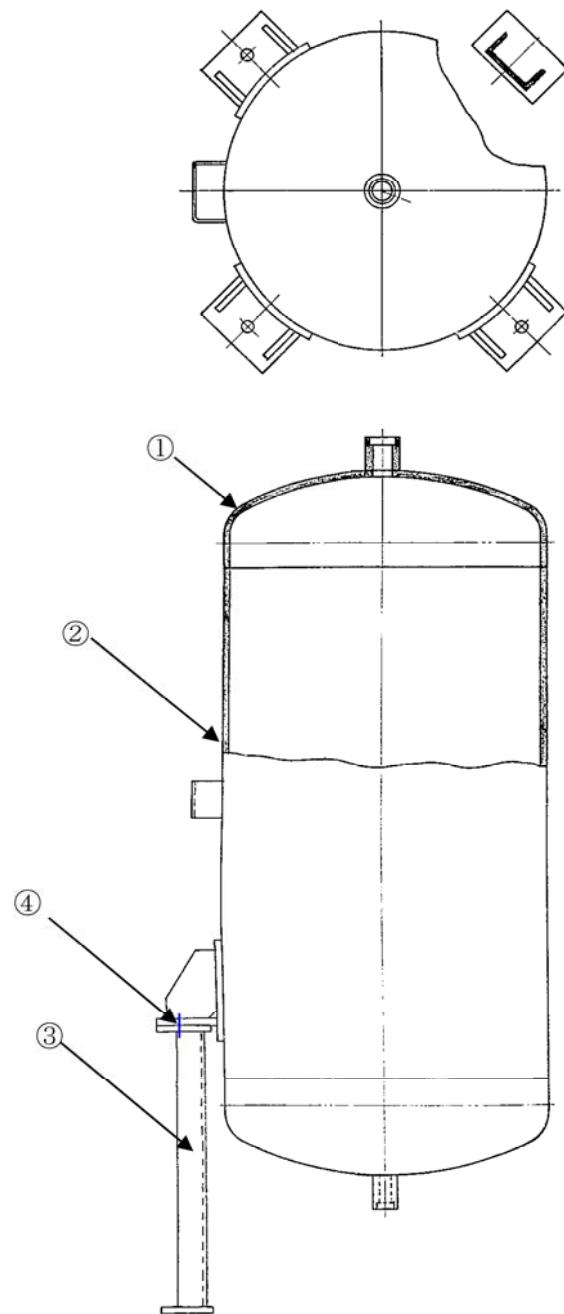
図 2.1-5 SRV (ADS) 用アキュムレータ構造図

No.	部位
①	鏡板
②	胴板
③	支持脚
④	取付ボルト

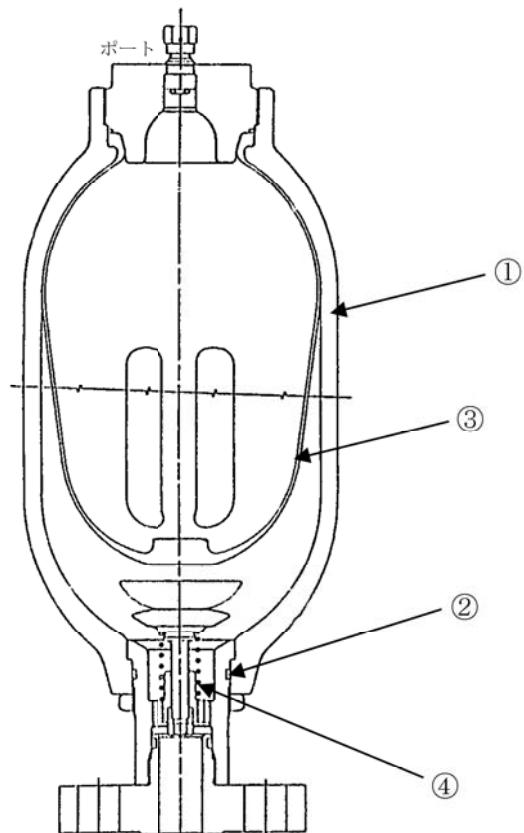
図 2.1-6 SLC 用アキュムレータ構造図

No.	部位
①	胴板
②	0 リング
③	プラダ
④	スプリング

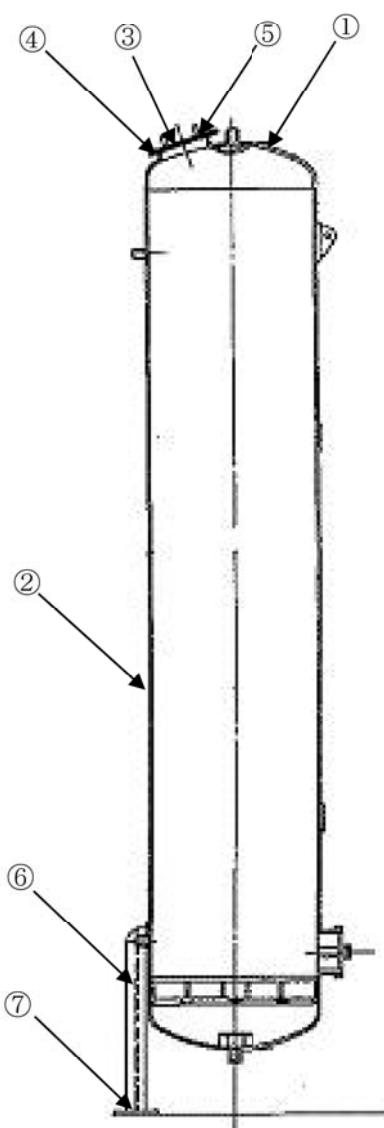
図 2.1-7 活性炭ベット構造図

No.	部位
①	鏡板
②	胴板
③	フランジカバー
④	フランジボルト
⑤	ガスケット
⑥	支持脚
⑦	基礎ボルト

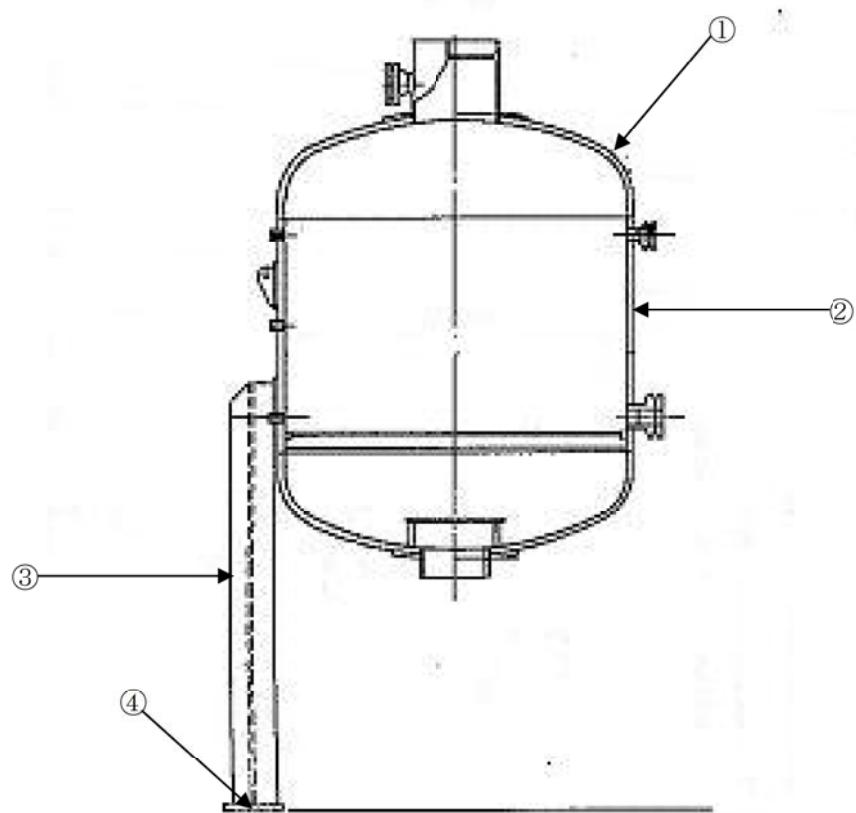
図 2.1-8 排ガス再結合器構造図

No.	部位
①	鏡板
②	胴板
③	支持脚
④	基礎ボルト

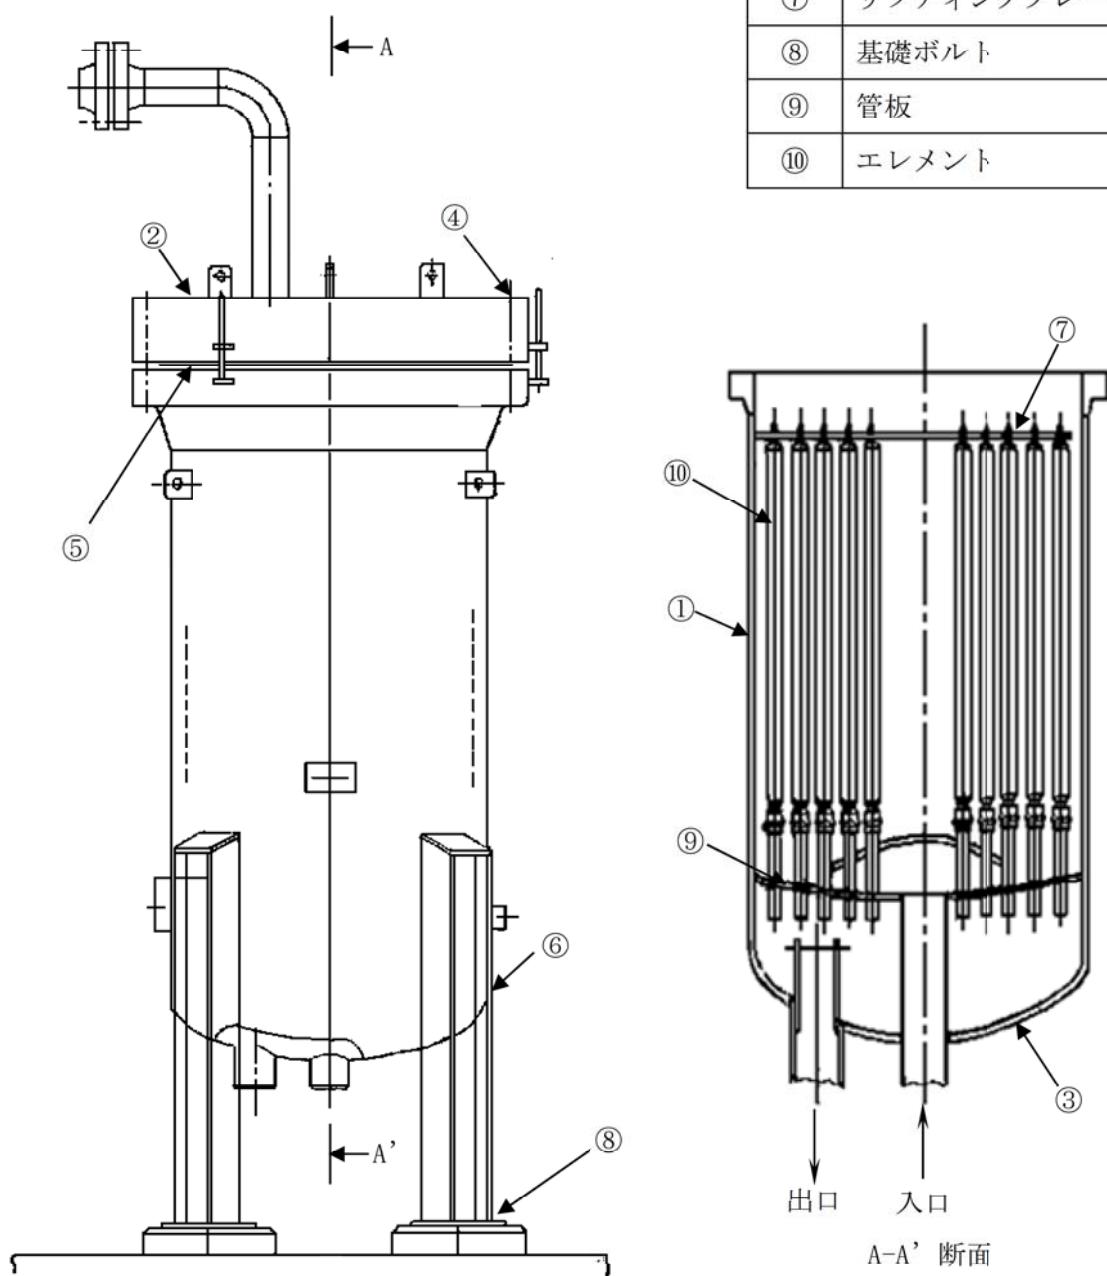
図 2.1-10 原子炉冷却材浄化系フィルタ脱塩器構造図

No.	部位
①	胴板
②	フランジカバー
③	鏡板
④	フランジボルト
⑤	ガスケット
⑥	支持脚
⑦	リフティングプレート
⑧	基礎ボルト
⑨	管板
⑩	エレメント

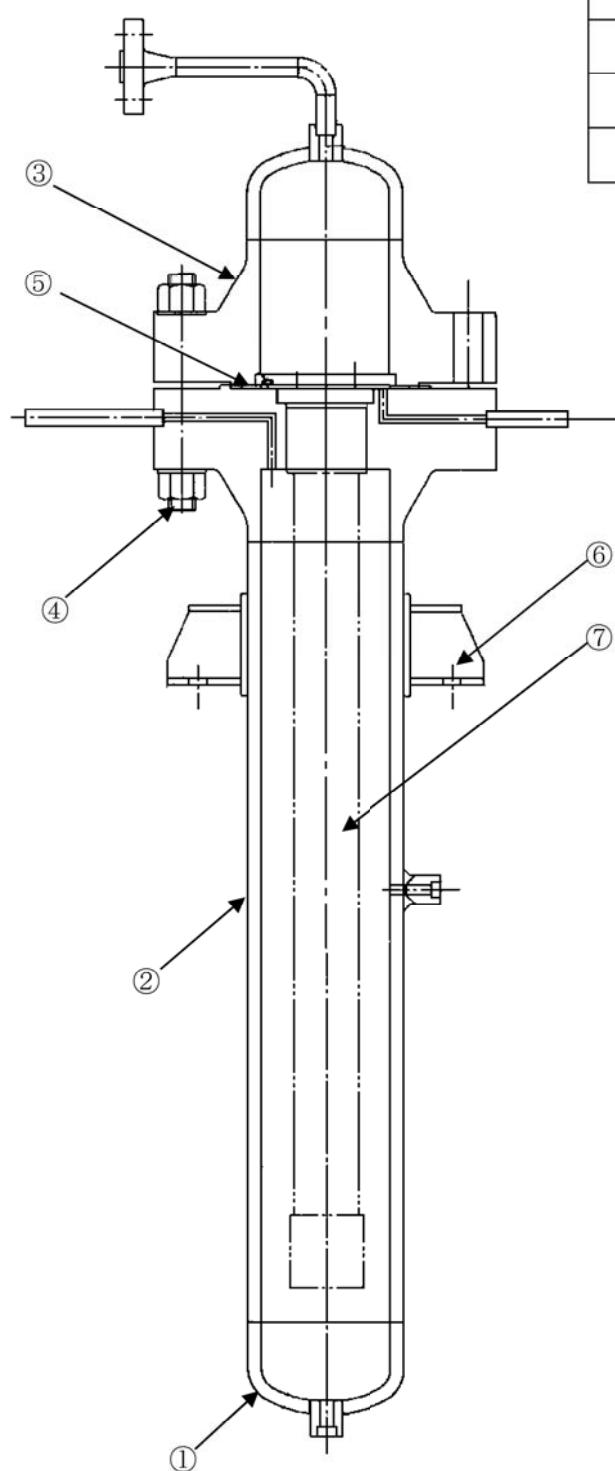
図 2.1-11 原子炉再循環ポンプシールパージフィルタ構造図

No.	部位
①	鏡板
②	胴板
③	フランジカバー
④	フランジボルト
⑤	ガスケット
⑥	取付ボルト
⑦	中空糸膜モジュール

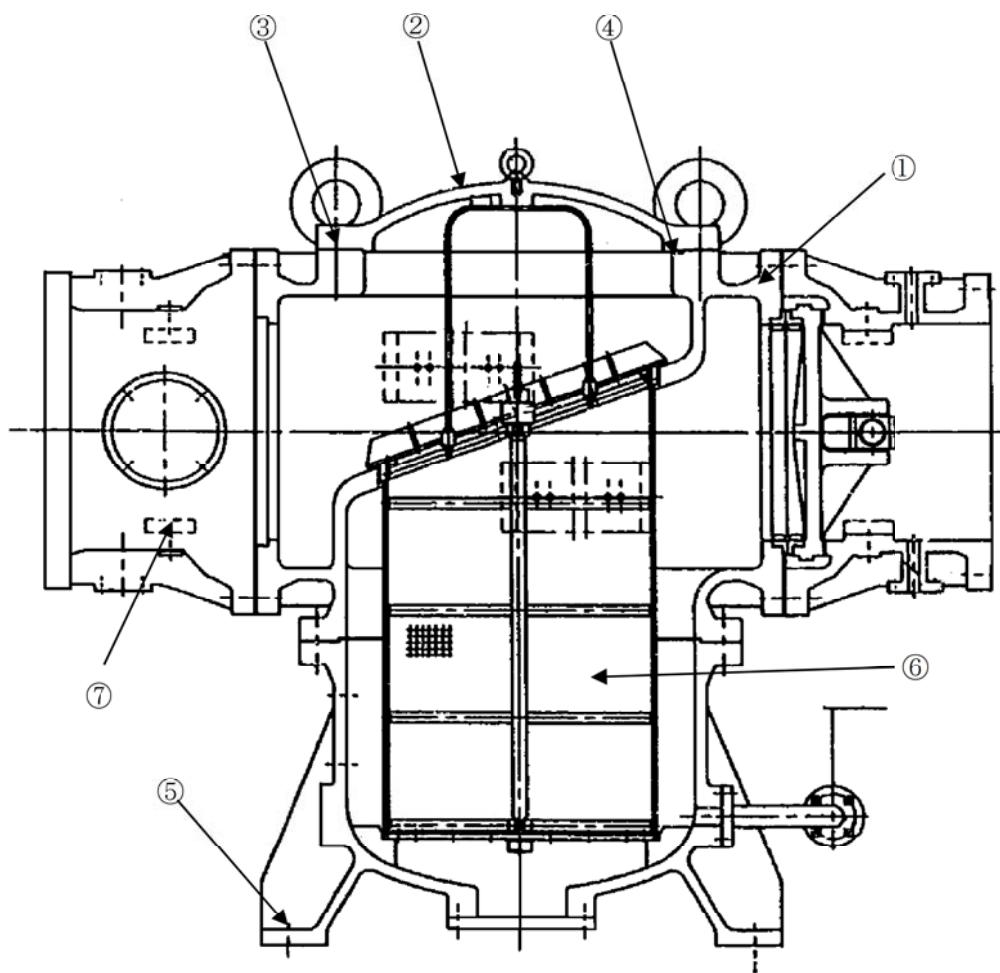
図 2.1-12 残留熱除去海水系ポンプ出口ストレーナ構造図

No.	部位
①	本体
②	フランジカバー
③	フランジボルト
④	0 リング
⑤	基礎ボルト
⑥	エレメント
⑦	防食亜鉛板
