東海第二発電所  
弁の技術評価書

(運転を断続的に行うことを前提とした評価)

日本原子力発電株式会社

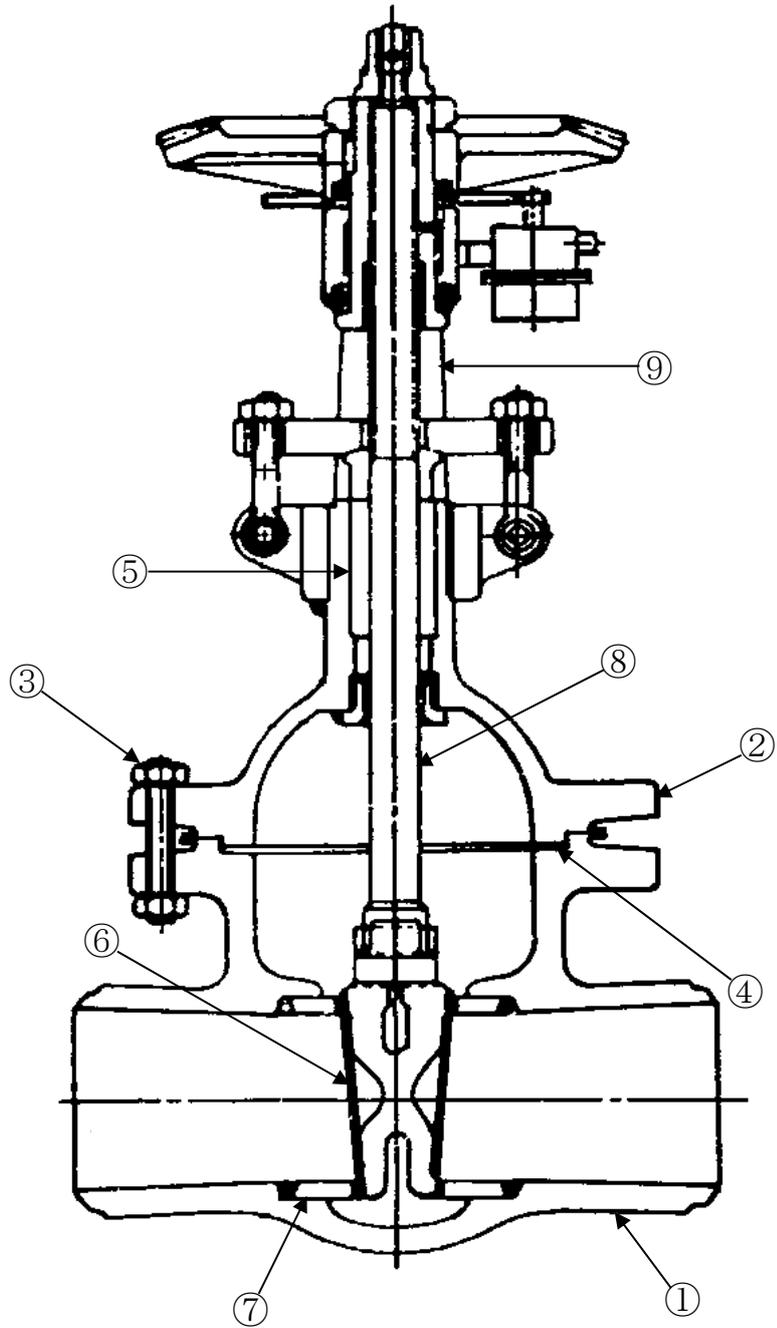
図 2.1-1 原子炉給水止め弁構造図

純水に接する弁箱、弁ふた、弁体は炭素鋼鋳鋼、弁座は炭素鋼が使用されており、軸封部には内部流体の漏れを防止するためグランドパッキンが使用されている。

東海第二の原子炉給水止め弁主要部位の使用材料を表 2.1-1 に、使用条件を表 2.1-2 に示す。

No.	部位	No.	部位
①	弁箱	⑥	弁体
②	弁ふた	⑦	弁座
③	ジョイントボルト・ナット	⑧	弁棒
④	ガスケット	⑨	ヨーク
⑤	グランドパッキン

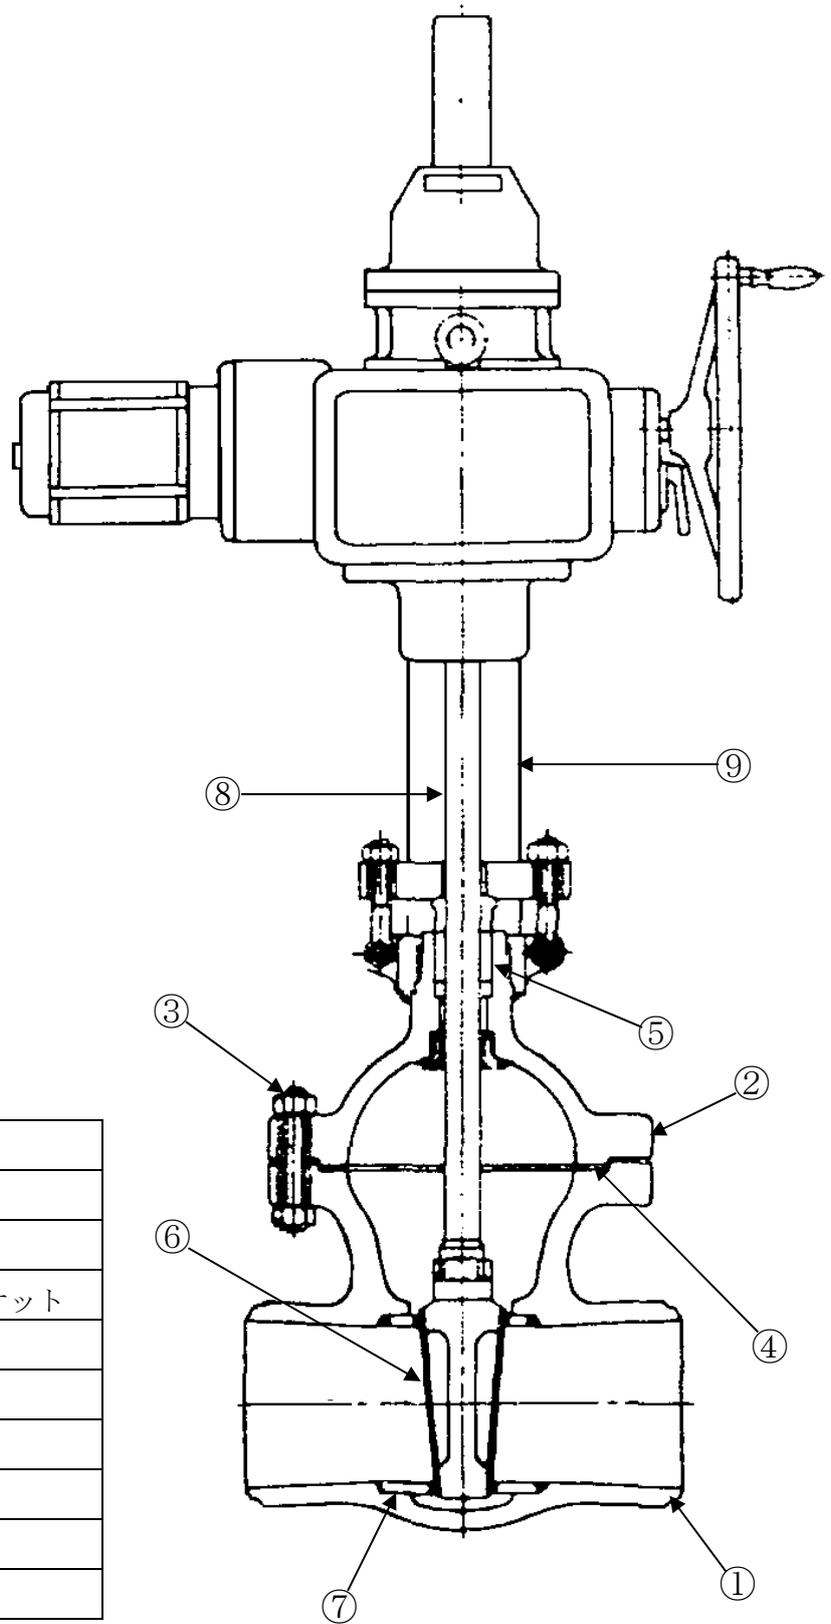
図 2. 1-2 ドライウェル内機器原子炉補機冷却水戻り弁構造図

冷却水（防錆剤入り純水）に接する弁箱、弁ふた、弁体は炭素鋼鋳鋼、弁座は炭素鋼が使用されており、軸封部には内部流体の漏れを防止するためグランドパッキンが使用されている。

東海第二のドライウエル内機器原子炉補機冷却水戻り弁主要部位の使用材料を表 2.1-3 に、使用条件を表 2.1-4 に示す。

No.	部位
①	弁箱
②	弁ふた
③	ジョイントボルト・ナット
④	ガスケット
⑤	グランドパッキン
⑥	弁体
⑦	弁座
⑧	弁棒
⑨	ヨーク

弁箱、弁ふた、弁体は炭素鋼鋳鋼、弁座は炭素鋼であることから腐食が想定されるが、内部流体は冷却水（防錆剤入り純水）のため、腐食が発生する可能性は小さい。

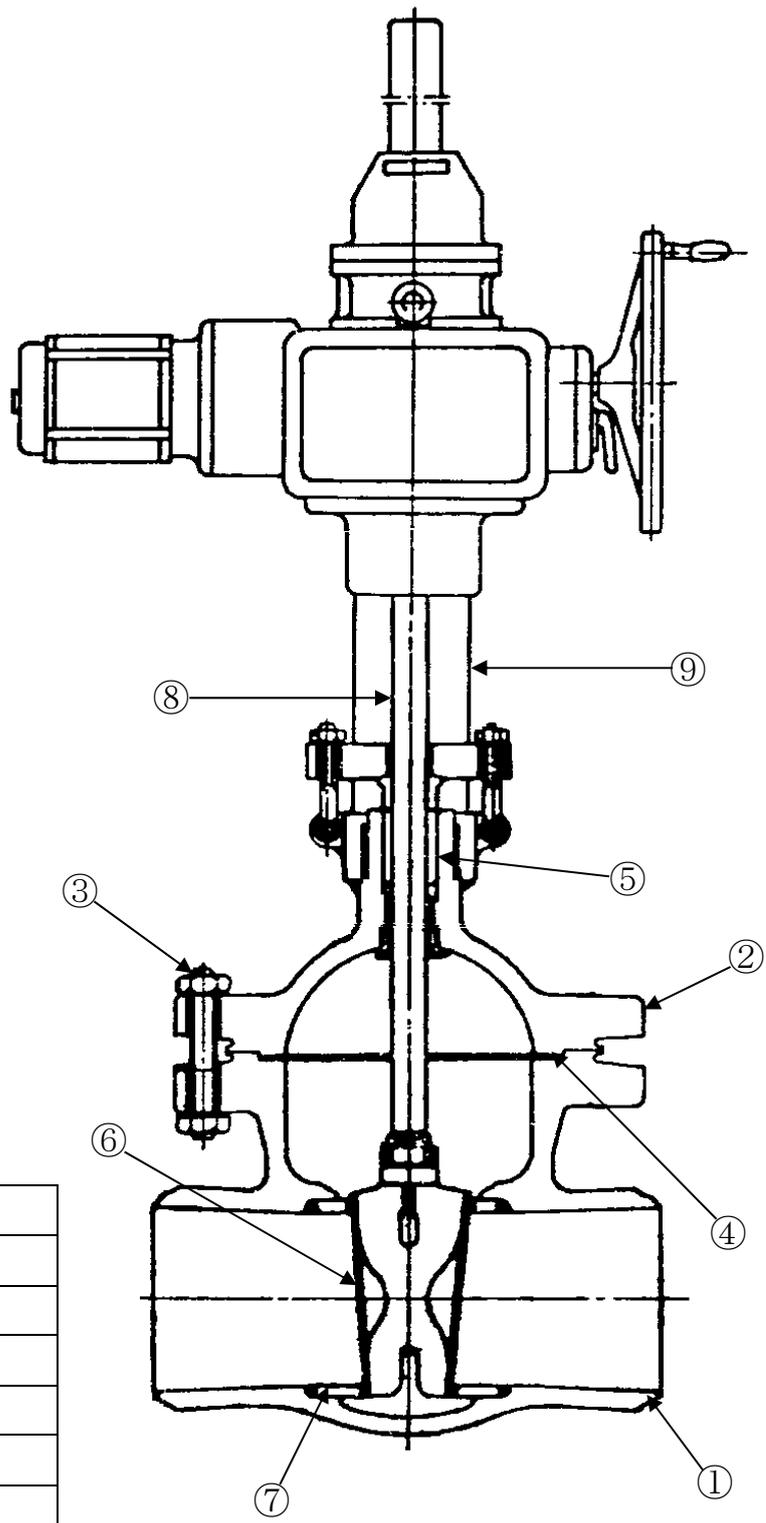
図 2.1-3 原子炉隔離時冷却系内側隔離弁構造図

蒸気に接する弁箱、弁ふた、弁体は炭素鋼鋳鋼、弁座は炭素鋼が使用されており、軸封部には内部流体の漏れを防止するためランドパッキンが使用されている。

東海第二の原子炉隔離時冷却系内側隔離弁主要部位の使用材料を表 2.1-5 に、使用条件を表 2.1-6 に示す。

No.	部位
①	弁箱
②	弁ふた
③	ジョイントボルト・ナット
④	ガスケット
⑤	グラウンドパッキン
⑥	弁体
⑦	弁座
⑧	弁棒
⑨	ヨーク

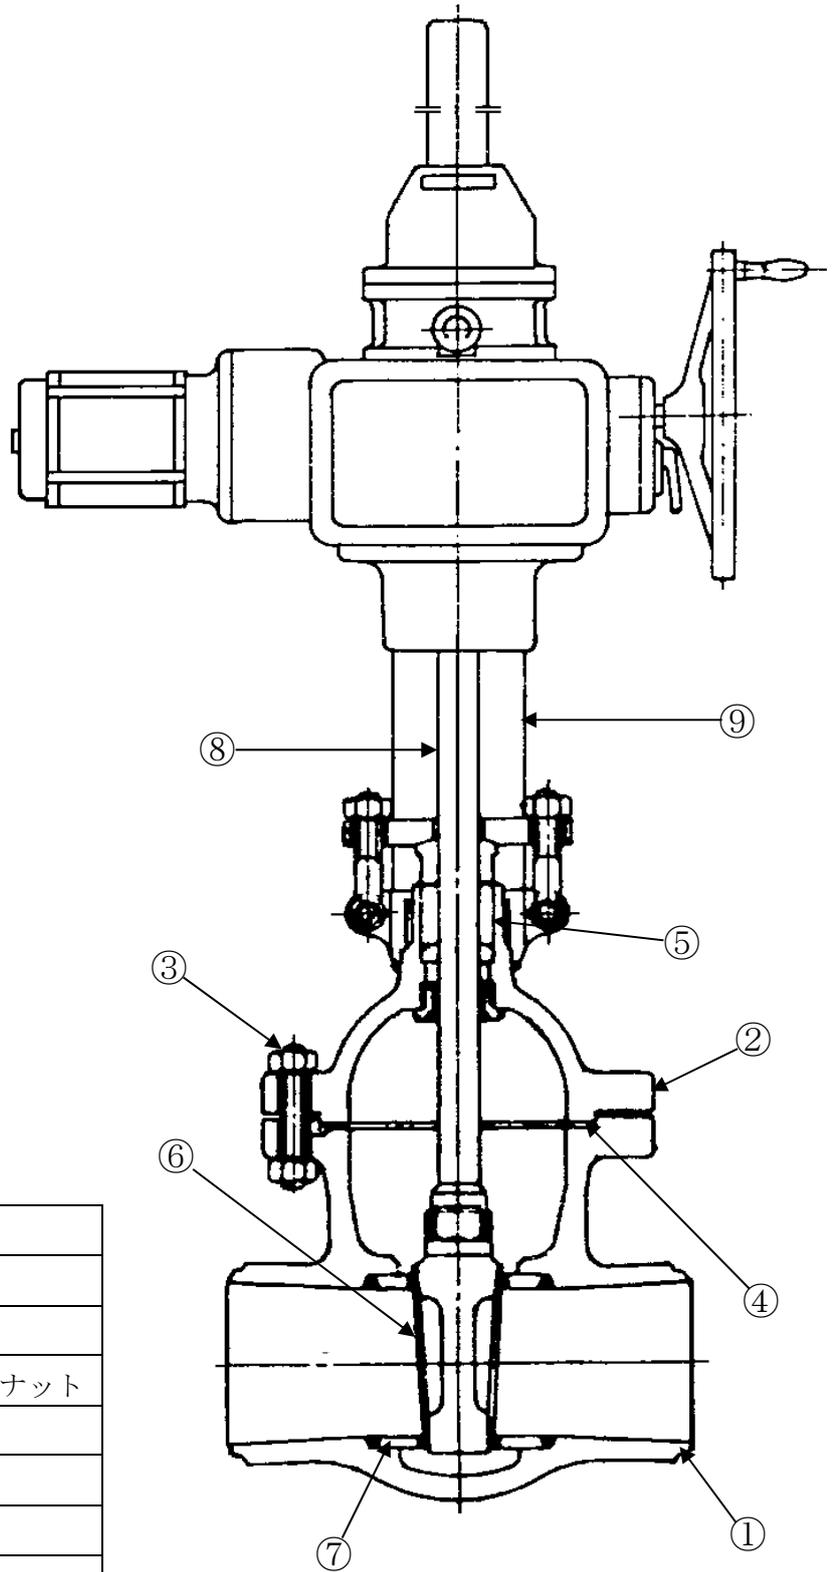
図 2.1-4 可燃性ガス濃度制御系出口弁構造図

ガスに接する弁箱、弁ふた、弁体は炭素鋼鋳鋼、弁座は炭素鋼が使用されており、軸封部には内部流体の漏れを防止するためグランドパッキンが使用されている。

東海第二の可燃性ガス濃度制御系出口弁主要部位の使用材料を表 2.1-7 に、使用条件を表 2.1-8 に示す。

No.	部位
①	弁箱
②	弁ふた
③	ジョイントボルト・ナット
④	ガスケット
⑤	グランドパッキン
⑥	弁体
⑦	弁座
⑧	弁棒
⑨	ヨーク

弁箱，弁ふた，弁体は炭素鋼鋳鋼，弁座は炭素鋼であり腐食が想定されるが，内部が窒素雰囲気であることから，腐食が発生する可能性は小さく，分解点検時の目視点検において有意な腐食がないことを確認しており，必要に応じて補修又は取替を行うことにより機能を維持している。

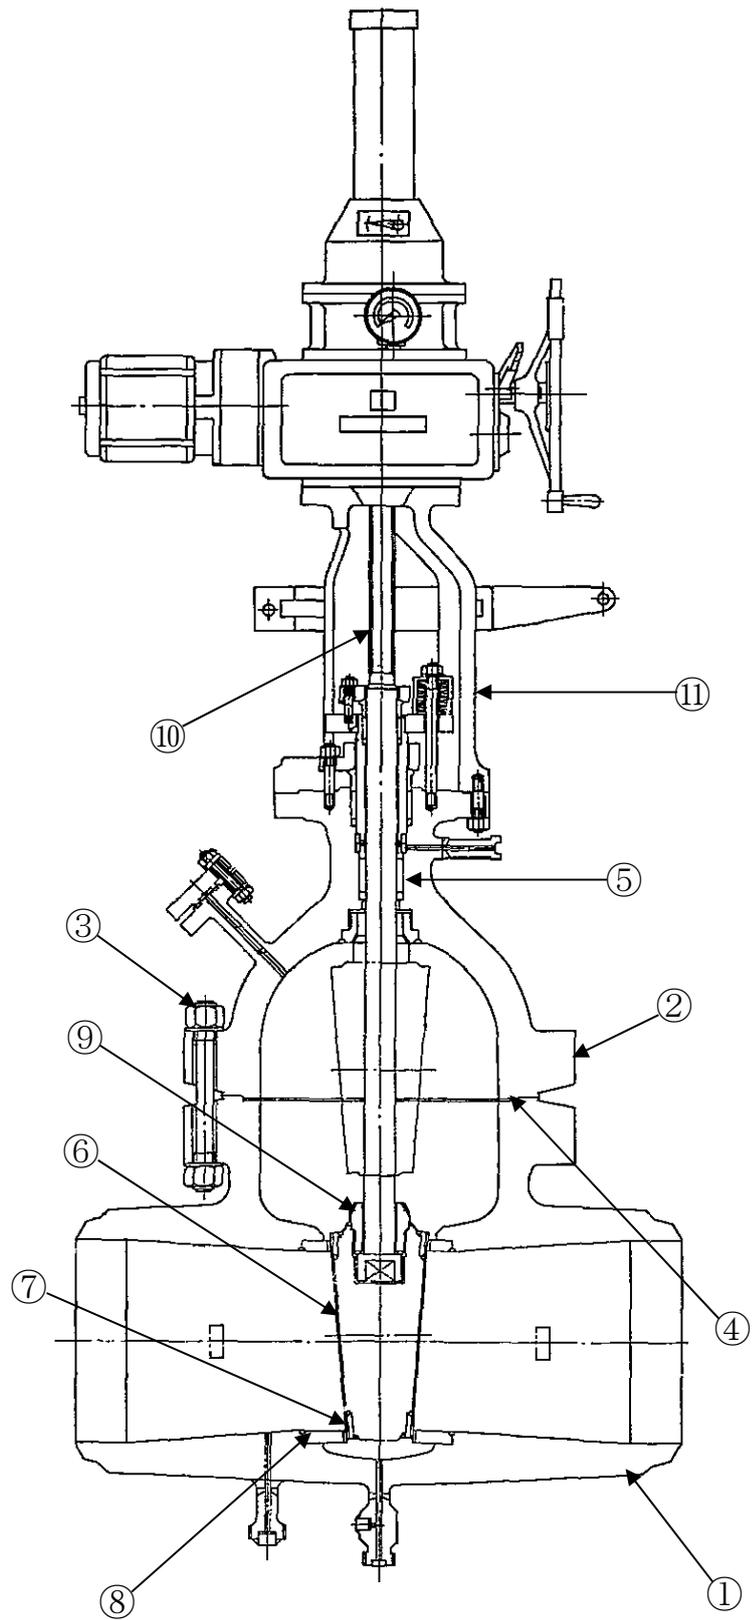
図 2.1-7 原子炉再循環ポンプ出口弁構造図

純水に接する弁箱、弁ふた、弁体はステンレス鋳鋼、弁座はステンレス鋼が使用されており、軸封部には内部流体の漏れを防止するためグランドパッキンが使用されている。

東海第二の原子炉再循環ポンプ出口弁主要部位の使用材料を表 2.1-13 に、使用条件を表 2.1-14 に示す。

No.	部位
①	弁箱
②	弁ふた
③	ジョイントボルト・ナット
④	ガスケット
⑤	グランドパッキン
⑥	弁体
⑦	弁体リング
⑧	弁座
⑨	弁体 (連結部)
⑩	弁棒
⑪	ヨーク

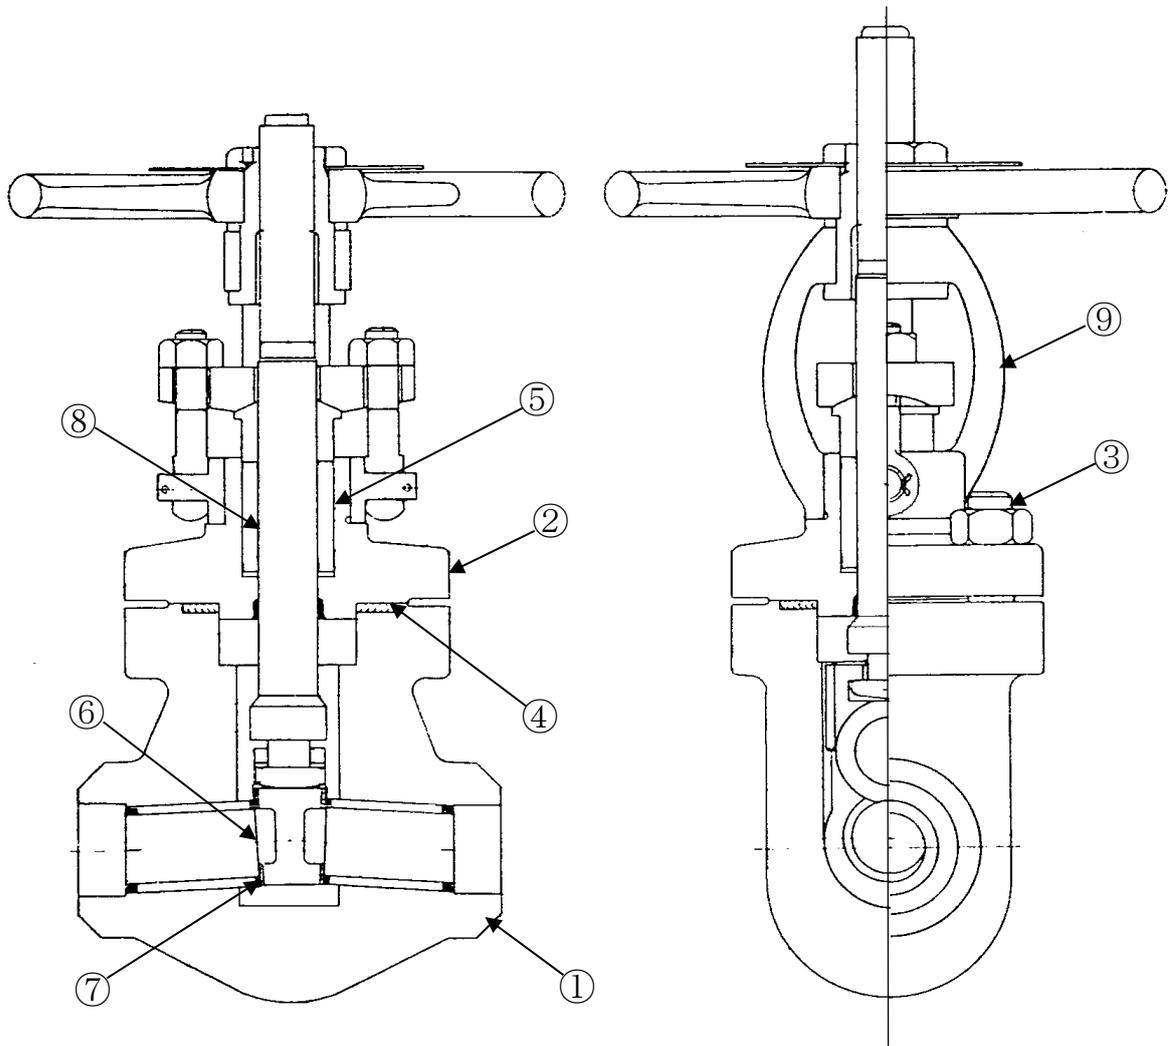
図 2.1-8 ほう酸水注入系ポンプ出口弁構造図

五ほう酸ナトリウム水に接する弁箱、弁ふた、弁体、弁座はステンレス鋼が使用されており、軸封部には内部流体の漏れを防止するためグラウンドパッキンが使用されている。

東海第二のほう酸水注入系ポンプ出口弁主要部位の使用材料を表 2.1-15 に、使用条件を表 2.1-16 に示す。

No.	部位
①	弁箱
②	弁ふた
③	ジョイントボルト・ナット
④	ガスケット
⑤	グラウンドパッキン
⑥	弁体
⑦	弁座
⑧	弁棒
⑨	ヨーク

ほう酸水注入系ポンプ出口弁の弁箱，弁ふた，弁体，弁座，弁棒はステンレス鋼であり，内部流体は五ほう酸ナトリウム水であることから腐食が想定されるが，ステンレス鋼は五ほう酸ナトリウム水に対して耐食性を有していることから，腐食が発生する可能性は小さい。

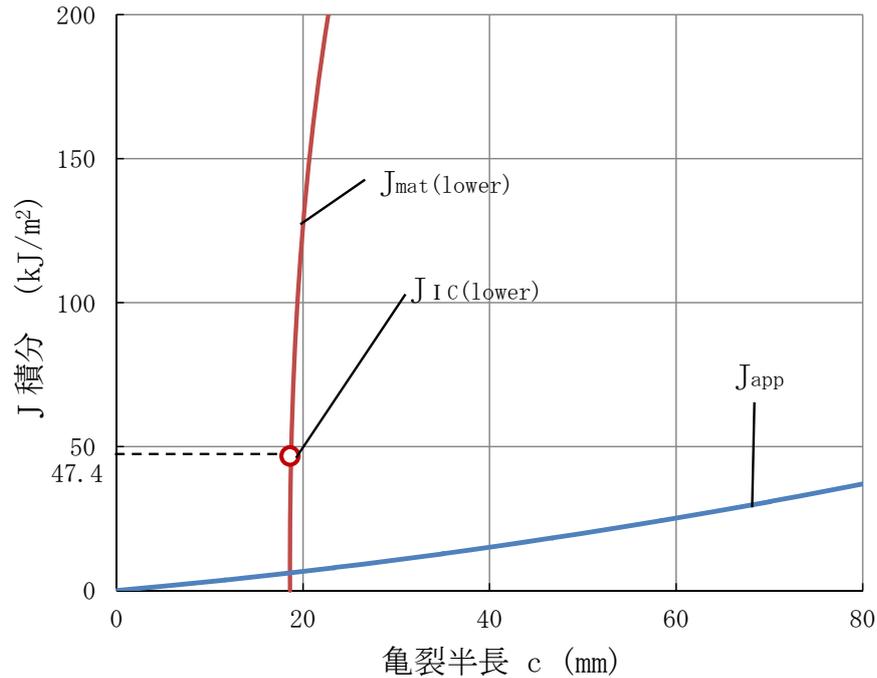
図 2.3-2 原子炉再循環ポンプ入口弁の弁箱のき裂安定性評価結果

評価部位	フェライト量	発生応力
原子炉再循環ポンプ 出口弁の弁箱	約 22.6 %	128.4 MPa
原子炉再循環ポンプ 入口弁の弁箱	約 24.3 %	146.7 MPa

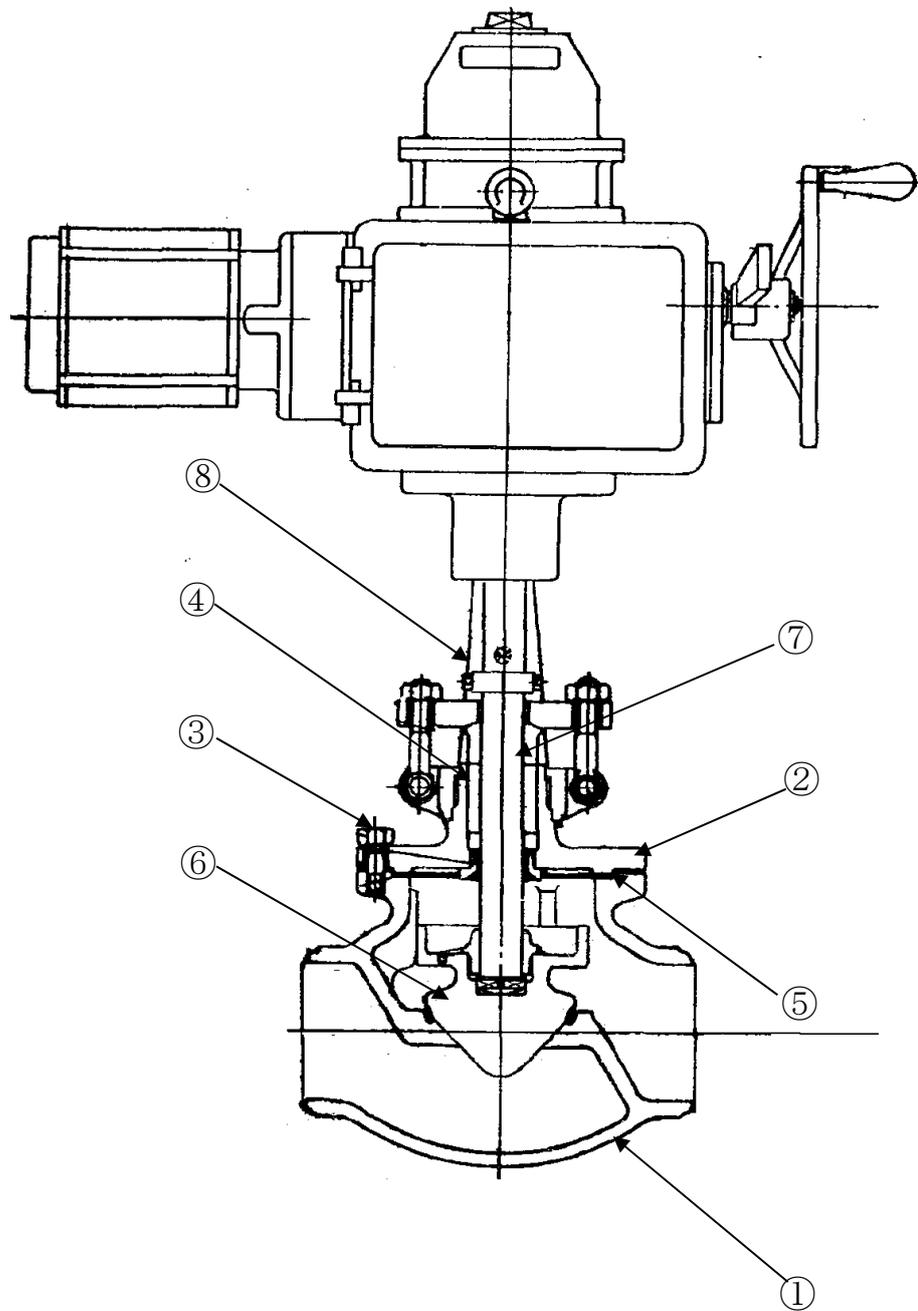
図 2.1-1 残留熱除去系熱交換器バイパス弁構造図

東海第二の残留熱除去系熱交換器バイパス弁主要部位の使用材料を表 2.1-1 に、使用条件を表 2.1-2 に示す。

No.	部位	No.	部位
①	弁箱 (弁座一体型)	⑤	ガスケット
②	弁ふた	⑥	弁体
③	ジョイントボルト・ナット	⑦	弁棒
④	グランドパッキン	⑧	ヨーク

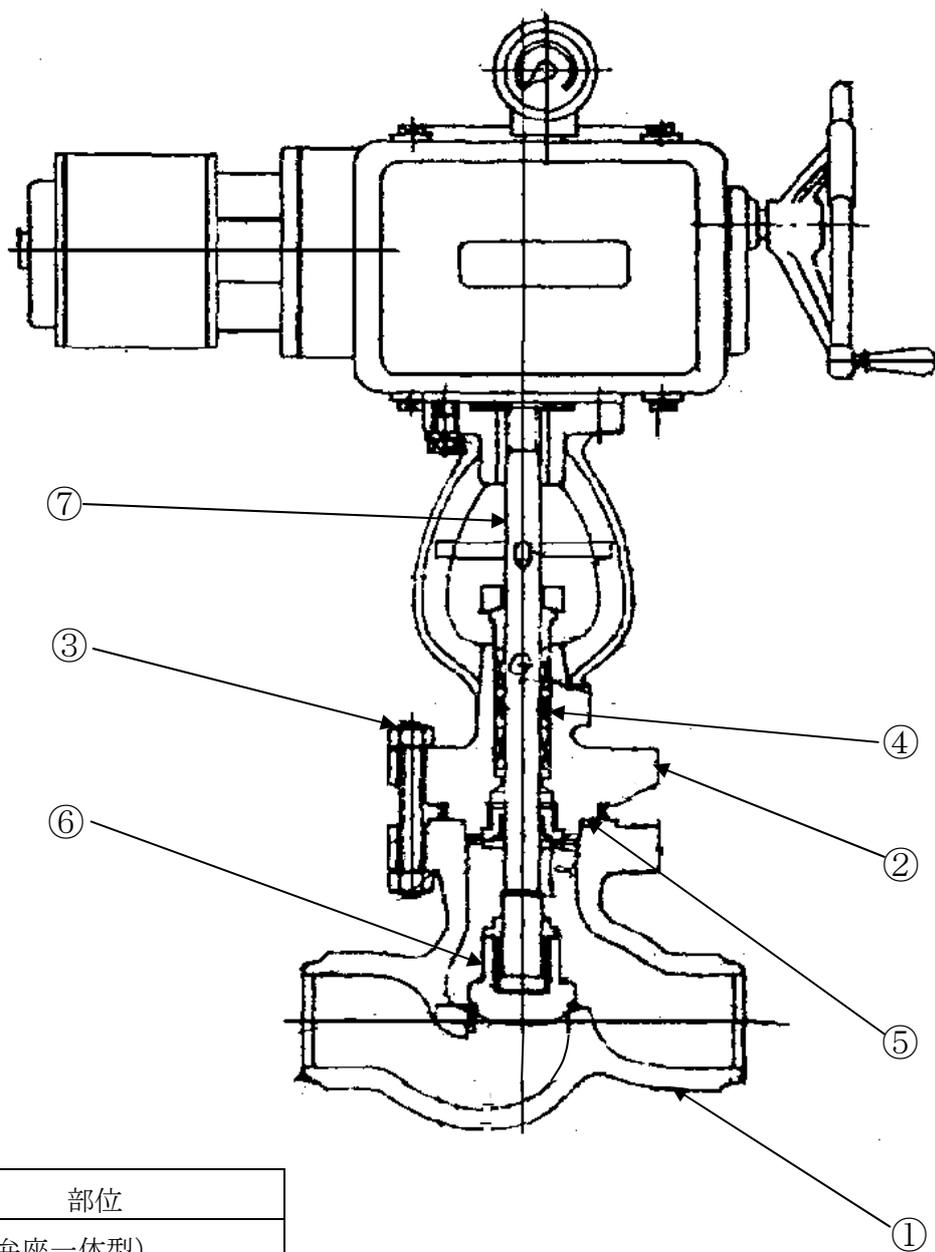
図 2.1-2 原子炉隔離時冷却系蒸気供給弁構造図

東海第二の原子炉隔離時冷却系蒸気供給弁主要部位の使用材料を表 2.1-3 に, 使用条件を表 2.1-4 に示す。

No.	部位
①	弁箱（弁座一体型）
②	弁ふた（ヨーク一体型）
③	ジョイントボルト・ナット
④	グランドパッキン
⑤	ガスケット
⑥	弁体
⑦	弁棒

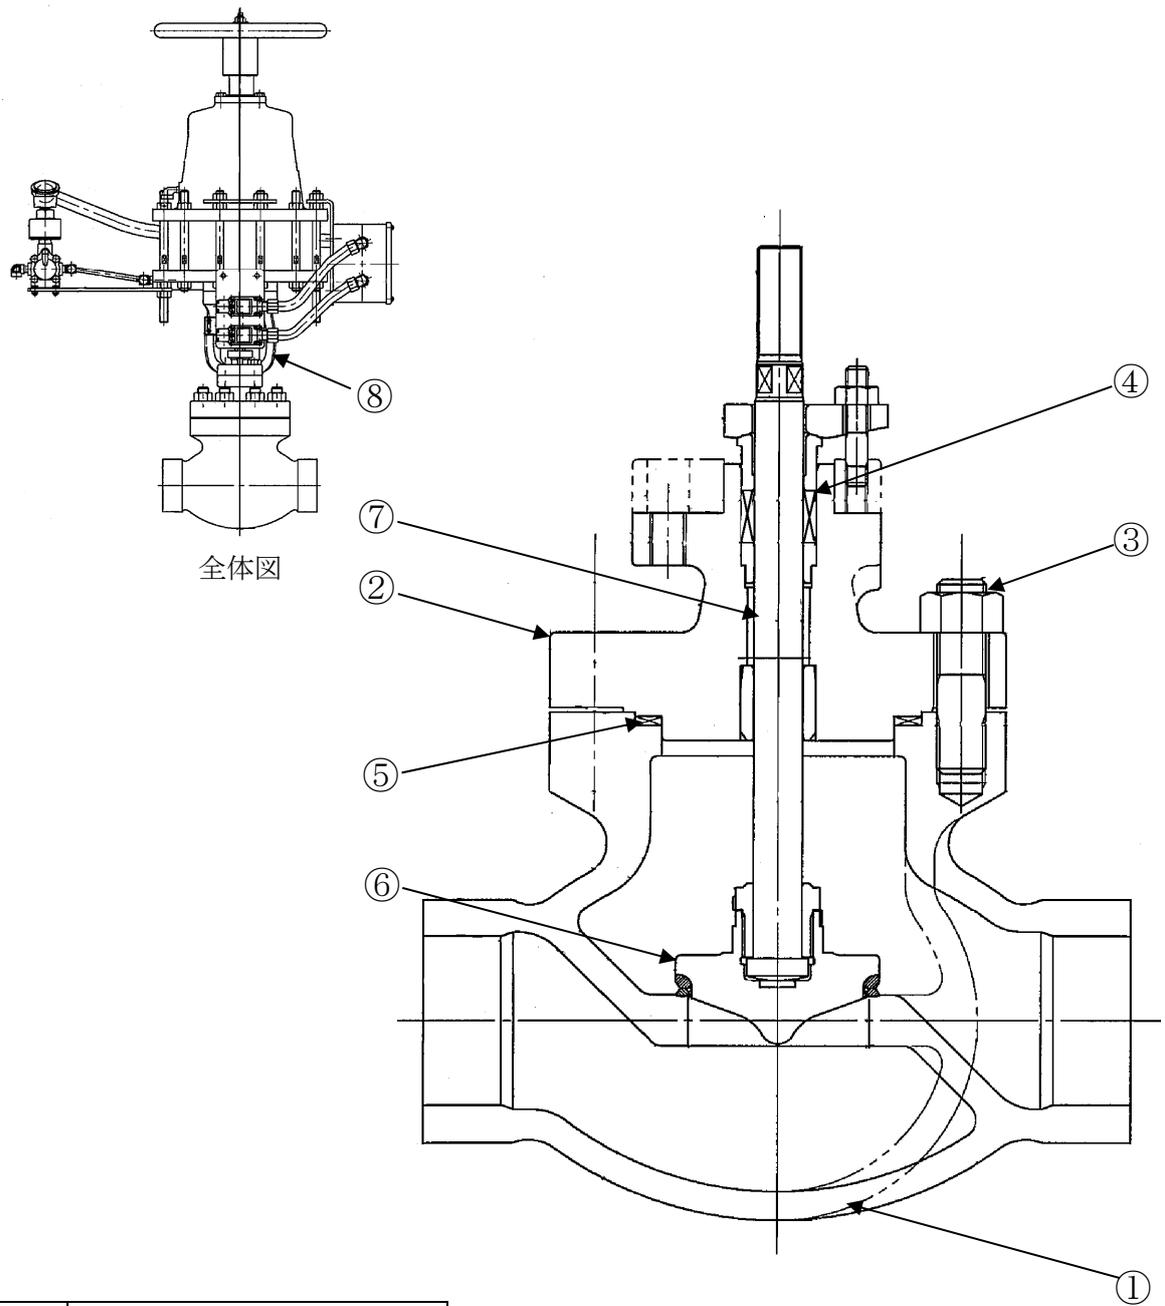
図 2.1-3 格納容器 N2 ガス供給弁構造図

東海第二の格納容器 N2 ガス供給弁主要部位の使用材料を表 2.1-5 に、使用条件を表 2.1-6 に示す。

No.	部位
①	弁箱（弁座一体型）
②	弁ふた
③	ジョイントボルト・ナット
④	グラウンドパッキン
⑤	ガスケット
⑥	弁体
⑦	弁棒
⑧	ヨーク

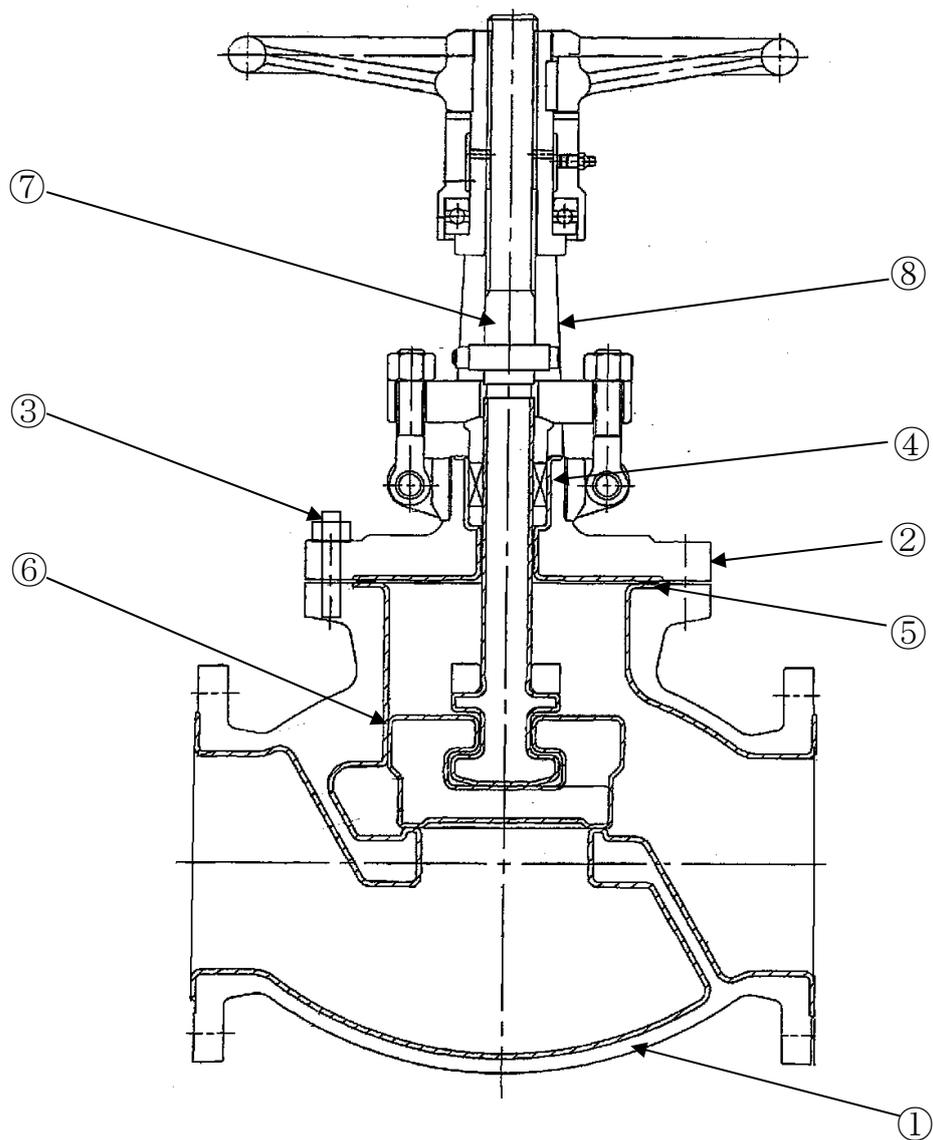
図 2.1-4 非常用ディーゼル発電機エンジンエアクーラ海水入口弁構造図

東海第二の非常用ディーゼル発電機エンジンエアクーラ海水入口弁主要部位の使用材料を表 2.1-7 に、使用条件を表 2.1-8 に示す。

No.	部位
①	弁箱（弁座一体型）
②	弁ふた
③	ジョイントボルト・ナット
④	グランドパッキン
⑤	ガスケット
⑥	弁体
⑦	弁棒
⑧	ヨーク

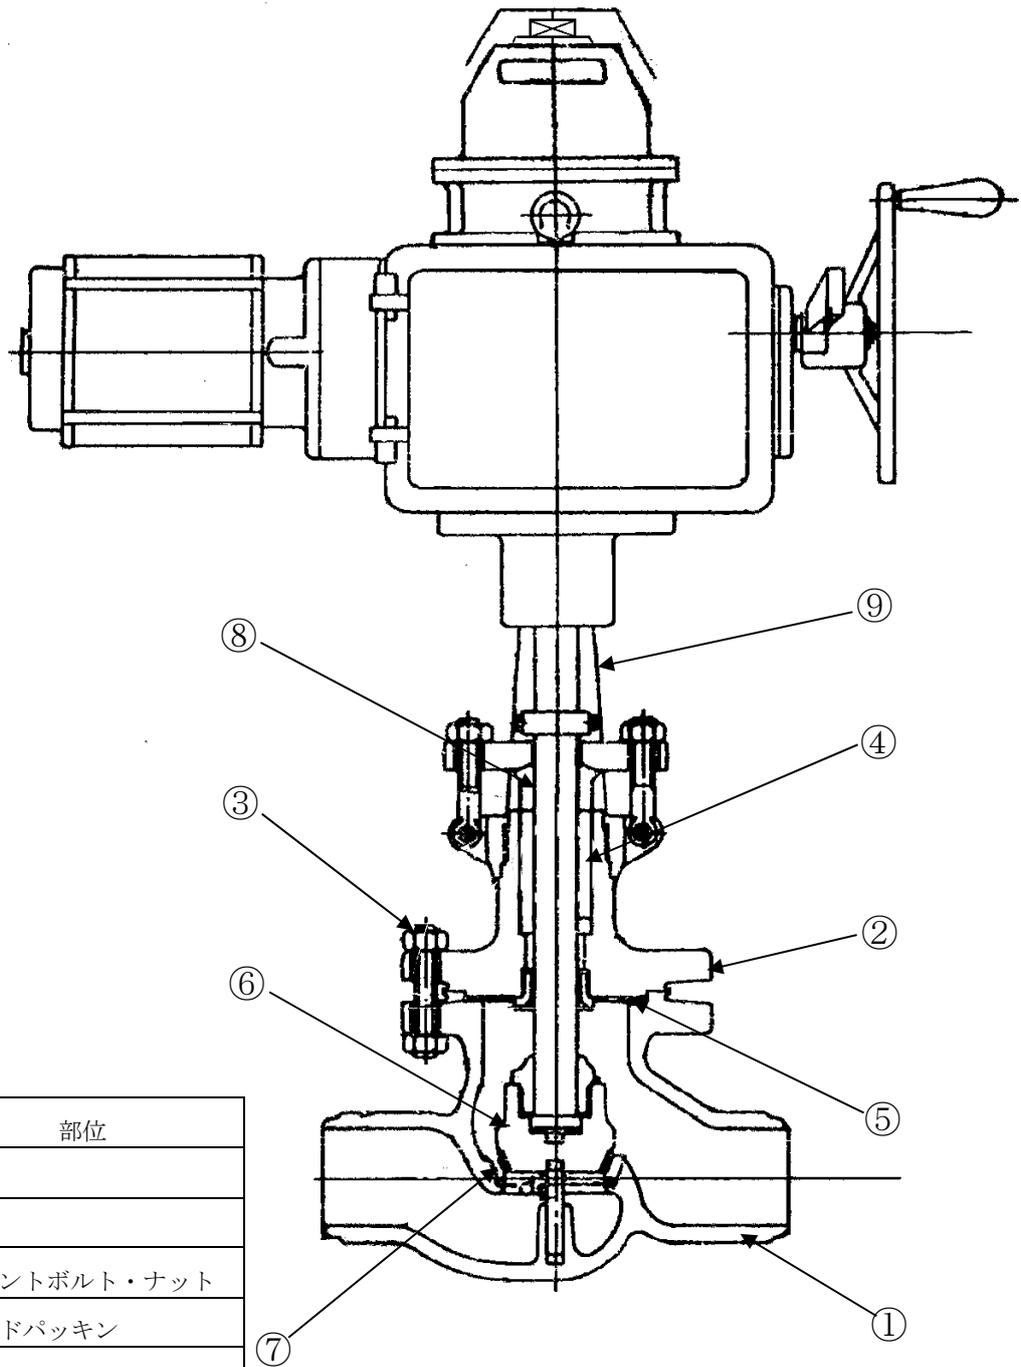
図 2.1-5 原子炉冷却浄化吸込弁構造図

東海第二の原子炉冷却浄化吸込弁主要部位の使用材料を表 2.1-9 に、使用条件を表 2.1-10 に示す。

No.	部位
①	弁箱
②	弁ふた
③	ジョイントボルト・ナット
④	グランドパッキン
⑤	ガスケット
⑥	弁体
⑦	弁座
⑧	弁棒
⑨	ヨーク

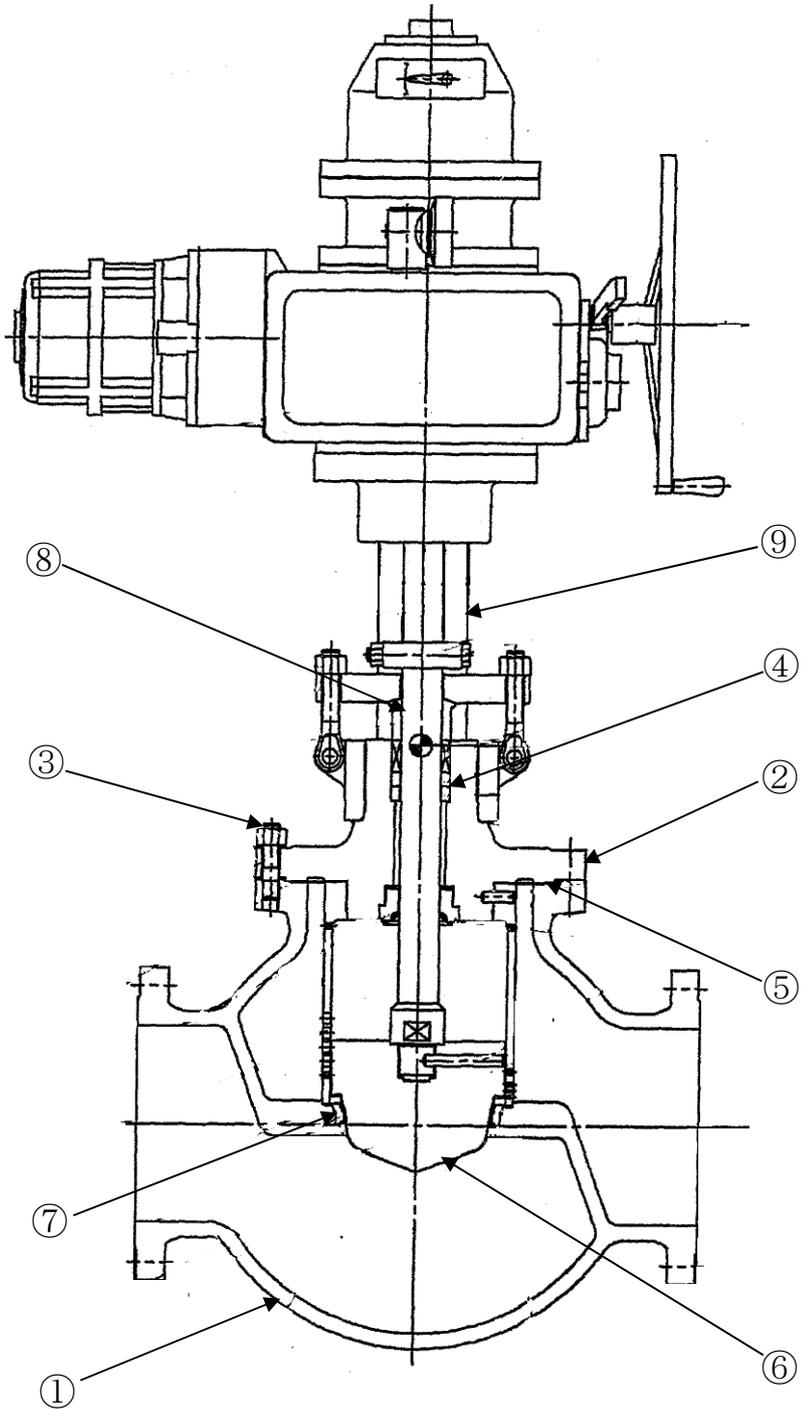
図 2.1-7 残留熱除去系熱交換器海水出口流量調整弁構造図

No.	部位
①	弁箱
②	弁ふた
③	ジョイントボルト・ナット
④	グランドパッキン
⑤	ガスケット
⑥	弁体
⑦	弁座
⑧	弁棒
⑨	ヨーク

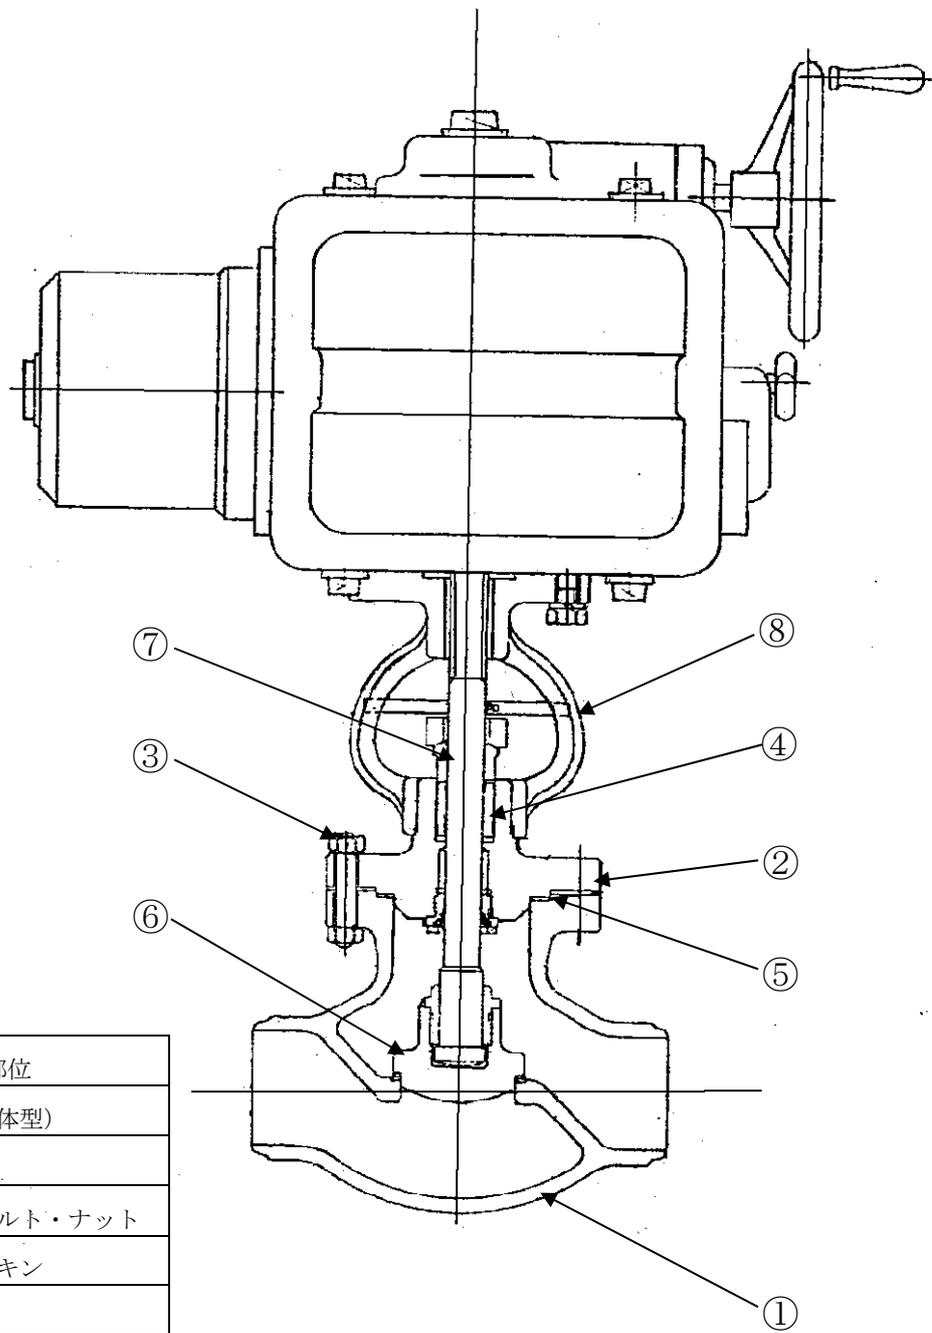
図 2.1-8 ほう酸水注入系貯蔵タンク出口弁構造図

東海第二のほう酸水注入系貯蔵タンク出口弁主要部位の使用材料を表 2.1-15 に, 使用条件を表 2.1-16 に示す。

No.	部位
①	弁箱（弁座一体型）
②	弁ふた
③	ジョイントボルト・ナット
④	グランドパッキン
⑤	ガスケット
⑥	弁体
⑦	弁棒
⑧	ヨーク

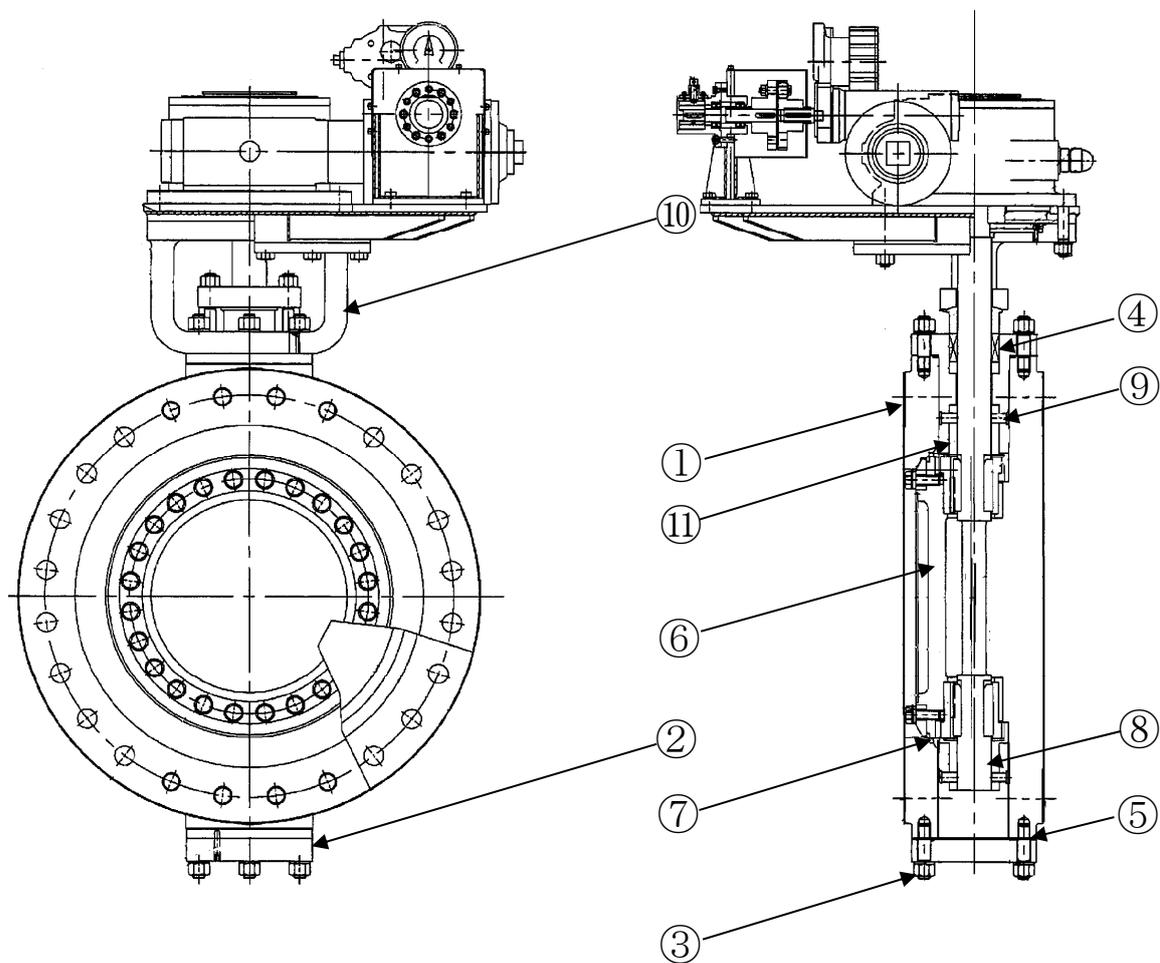
図 2.1-3 格納容器圧力逃がし装置出口側隔離弁構造図

東海第二の格納容器圧力逃がし装置出口側隔離弁の主要部位の使用材料を表 2.1-5 に、使用条件を表 2.1-6 に示す。

No.	部位
①	弁箱
②	底ふた
③	ジョイントボルト・ナット
④	グランドパッキン
⑤	ガスケット
⑥	弁体
⑦	弁座
⑧	弁棒
⑨	ピン
⑩	ヨーク
⑪	ブッシュ

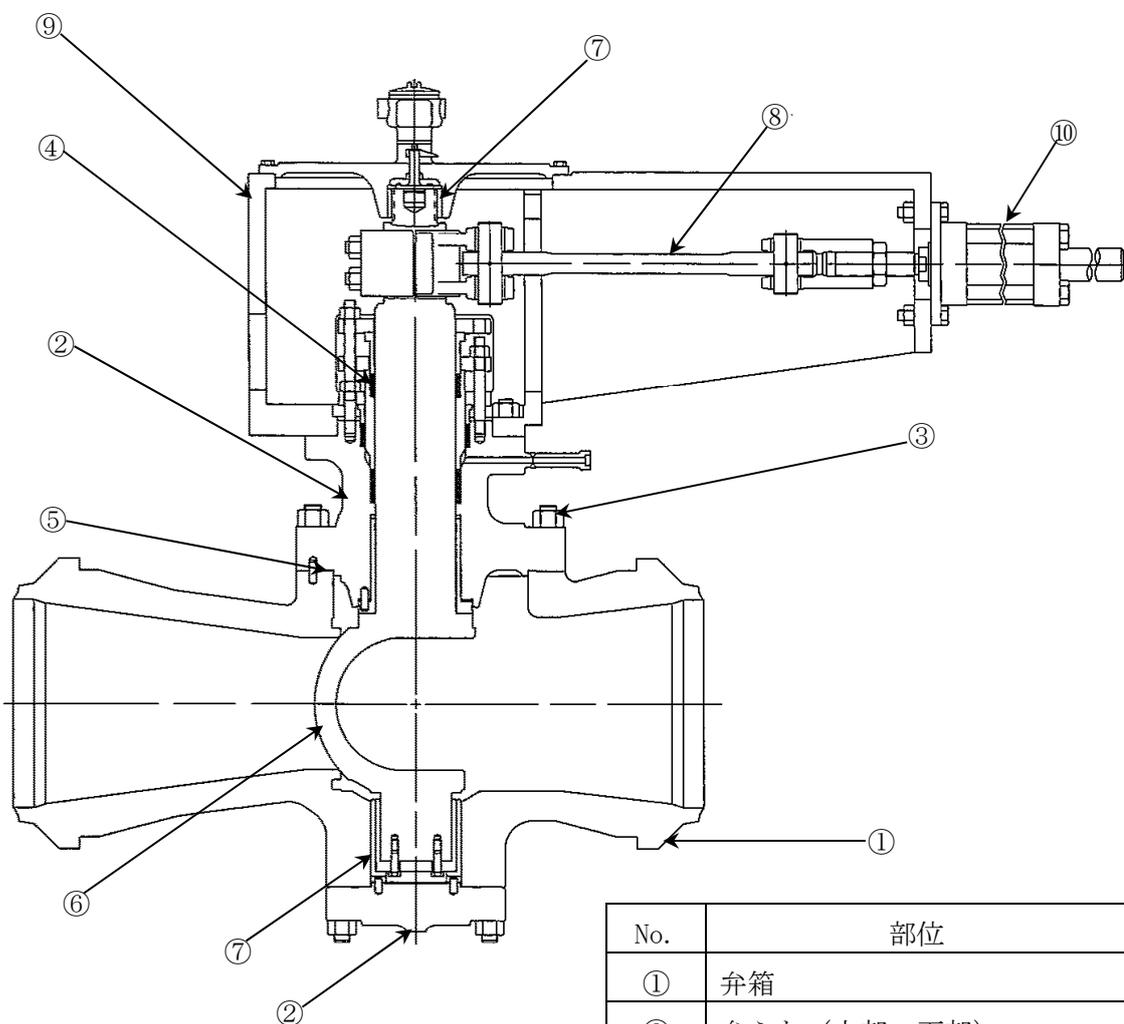
図 2.1-1 原子炉再循環ポンプ流量制御弁構造図

東海第二の原子炉再循環ポンプ流量制御弁及び油圧供給装置主要部位の使用材料を表 2.1-1 に, 使用条件を表 2.1-2 に示す。

No.	部位
①	弁箱
②	弁ふた（上部，下部）
③	ジョイントボルト・ナット
④	グランドパッキン
⑤	ガスケット
⑥	ボールシャフト（弁体／弁棒一体型）
⑦	軸受（上部，下部）
⑧	リンク
⑨	ドライバーマウント
⑩	アクチュエータ

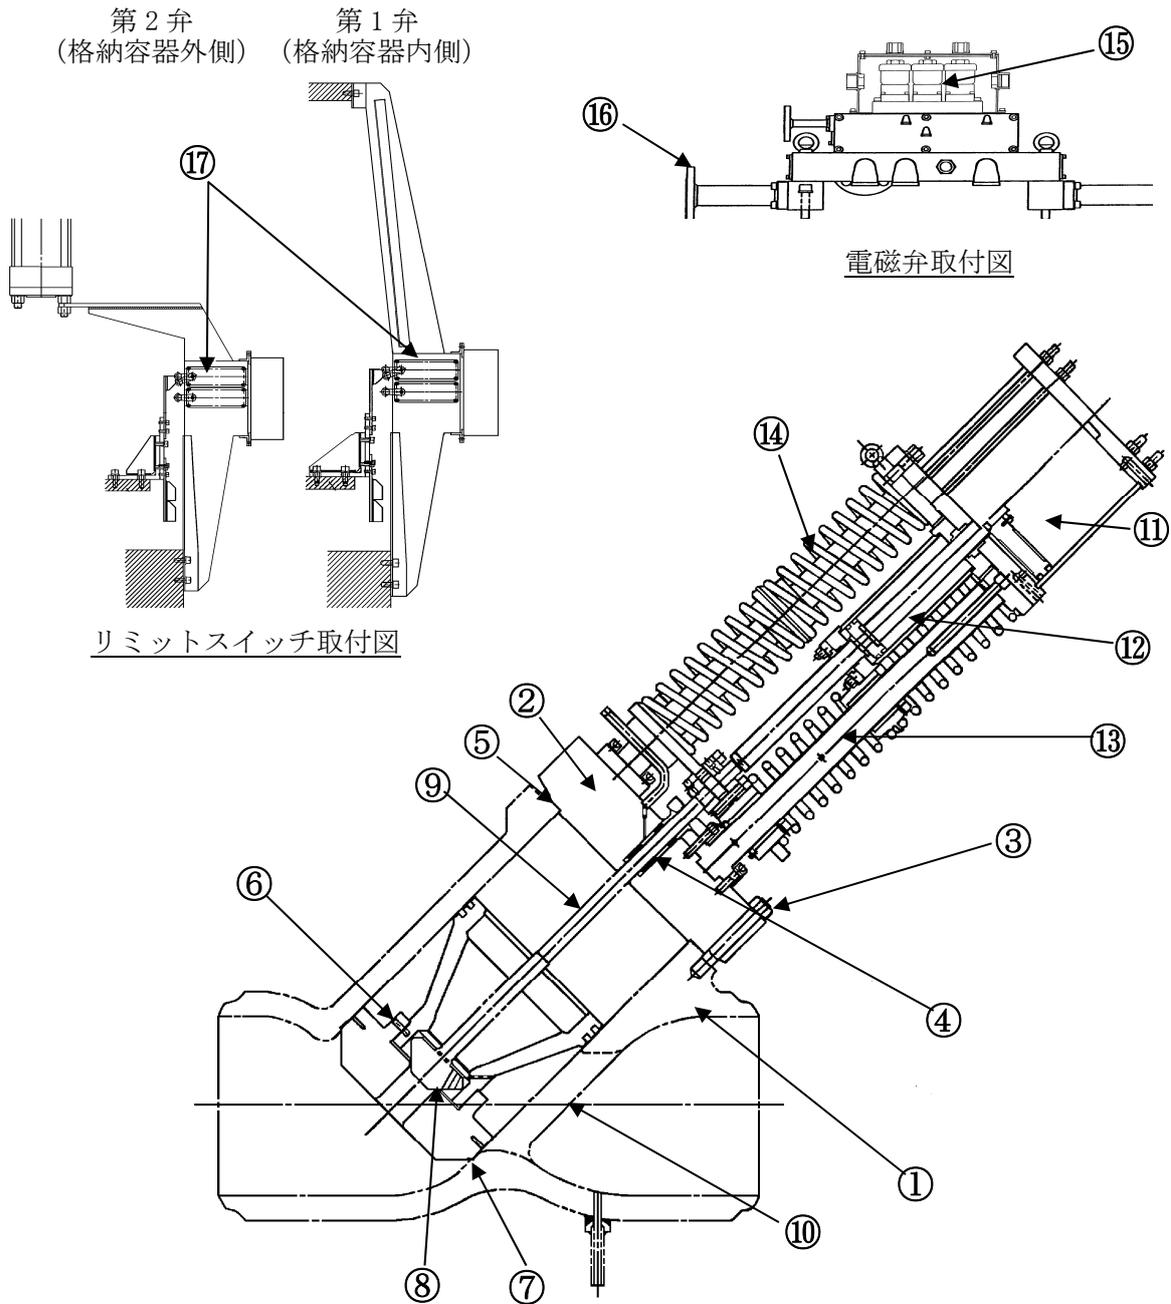
東海第二の主蒸気隔離弁主要部位の使用材料を表 2.1-1 に，使用条件を表 2.1-2 に示す。

弁 本 体	No.	部位
	①	弁箱
	②	弁ふた
	③	ジョイントボルト・ナット
	④	グランドパッキン
	⑤	ガスケット
	⑥	弁体
	⑦	弁座
	⑧	パイロットシート
	⑨	弁棒 (パイロットディスクー体型)
⑩	ガイドリブ

駆 動 部	No.	部位
	⑪	空気シリンダ
	⑫	油圧シリンダ
	⑬	ヨークロッド
	⑭	スプリング
	⑮	制御用電磁弁
	⑯	空気配管, フランジ
⑰	リミットスイッチ

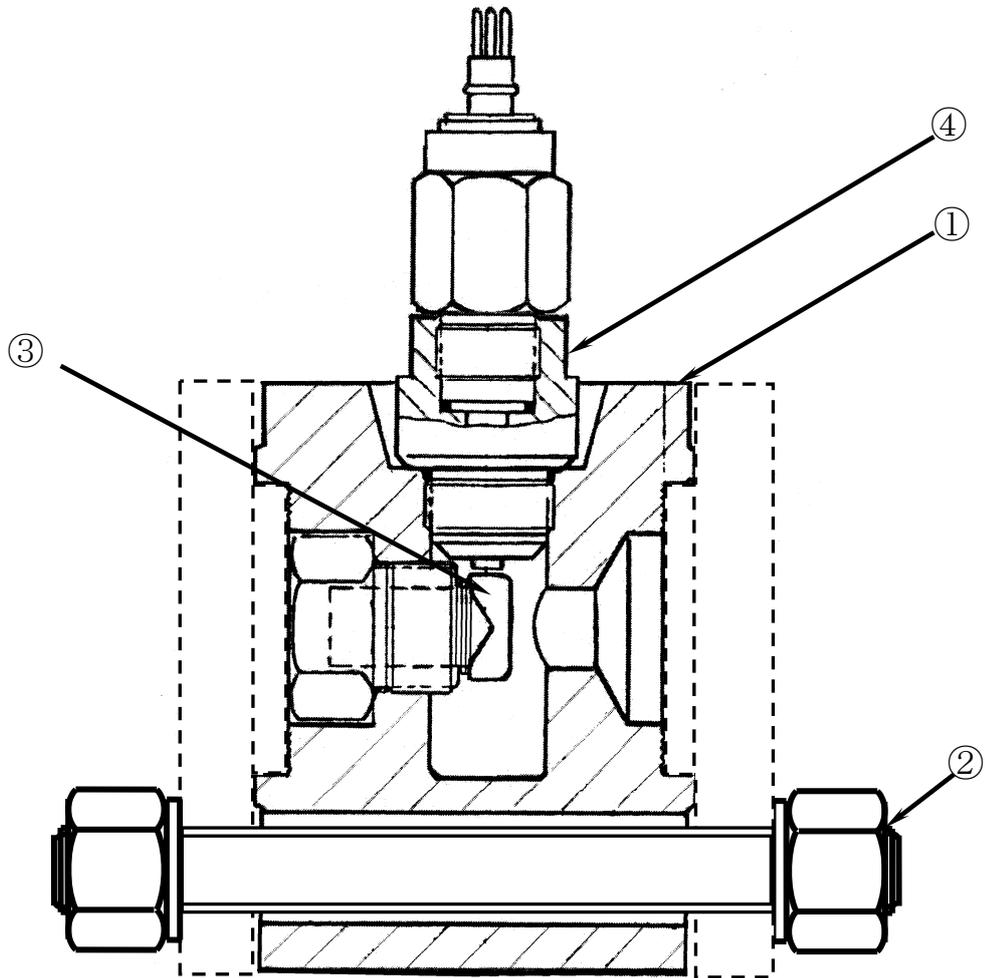
図 2.1-1 ほう酸水注入系爆破弁構造図

東海第二のほう酸水注入系爆破弁の使用材料を表 2.1-1 に，使用条件を表 2.1-2 に示す。

No.	部位
①	弁箱
②	ジョイントボルト・ナット
③	弁体
④	トリガーアッセンブリー
