東海第二発電所  
弁の技術評価書

(運転を断続的に行うことを前提とした評価)

日本原子力発電株式会社

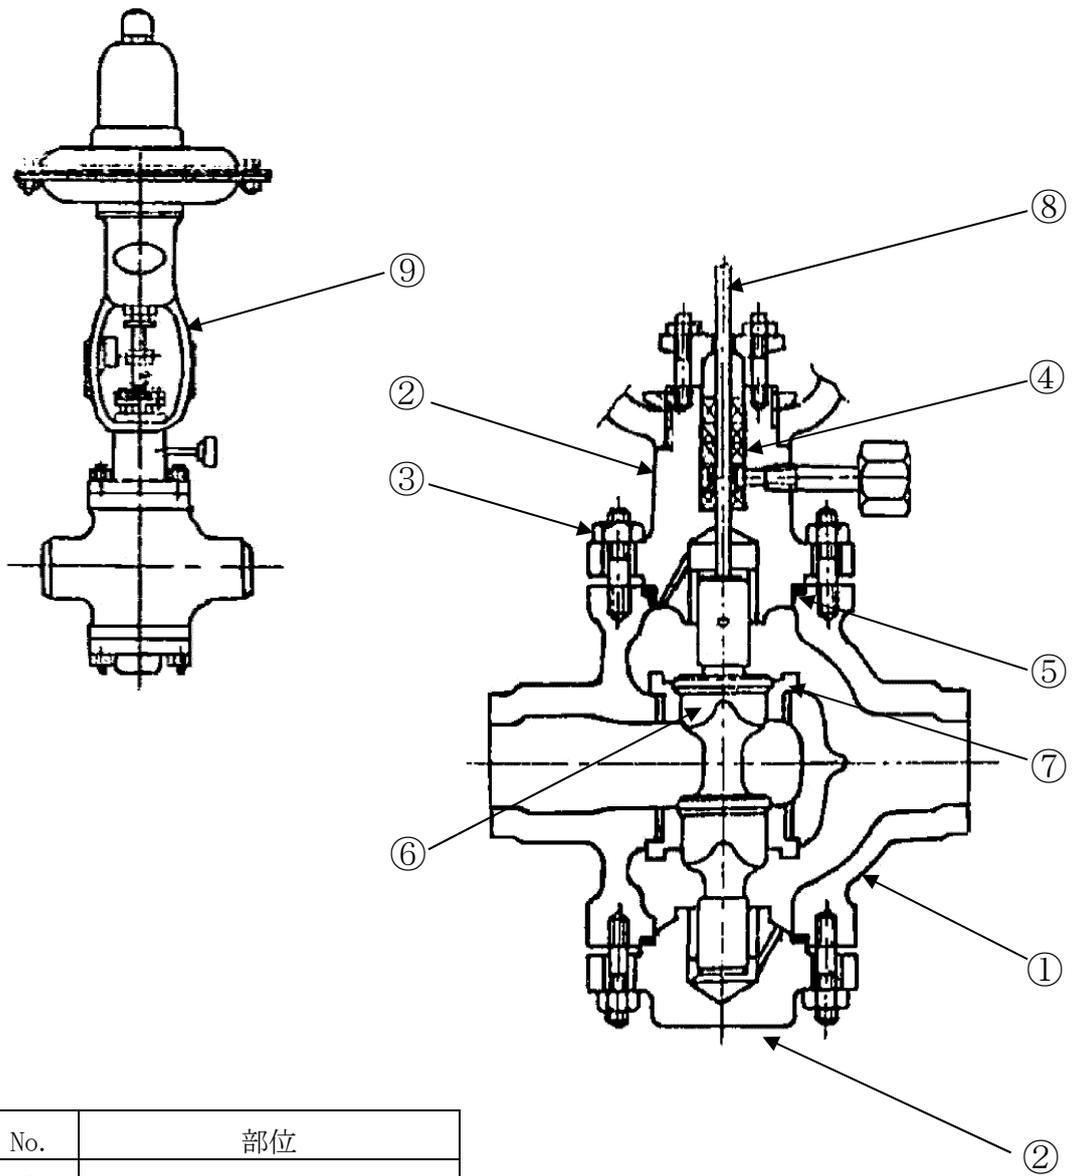
図 2.1-6 所内蒸気系 SJAE 入口圧力制御弁構造図

東海第二の所内蒸気系 SJAE 入口圧力制御弁主要部位の使用材料を表 2.1-11 に、使用条件を表 2.1-12 に示す。

No.	部位
①	弁箱
②	弁ふた
③	ジョイントボルト・ナット
④	グランドパッキン
⑤	ガスケット
⑥	弁体
⑦	弁座
⑧	弁棒
⑨	ヨーク

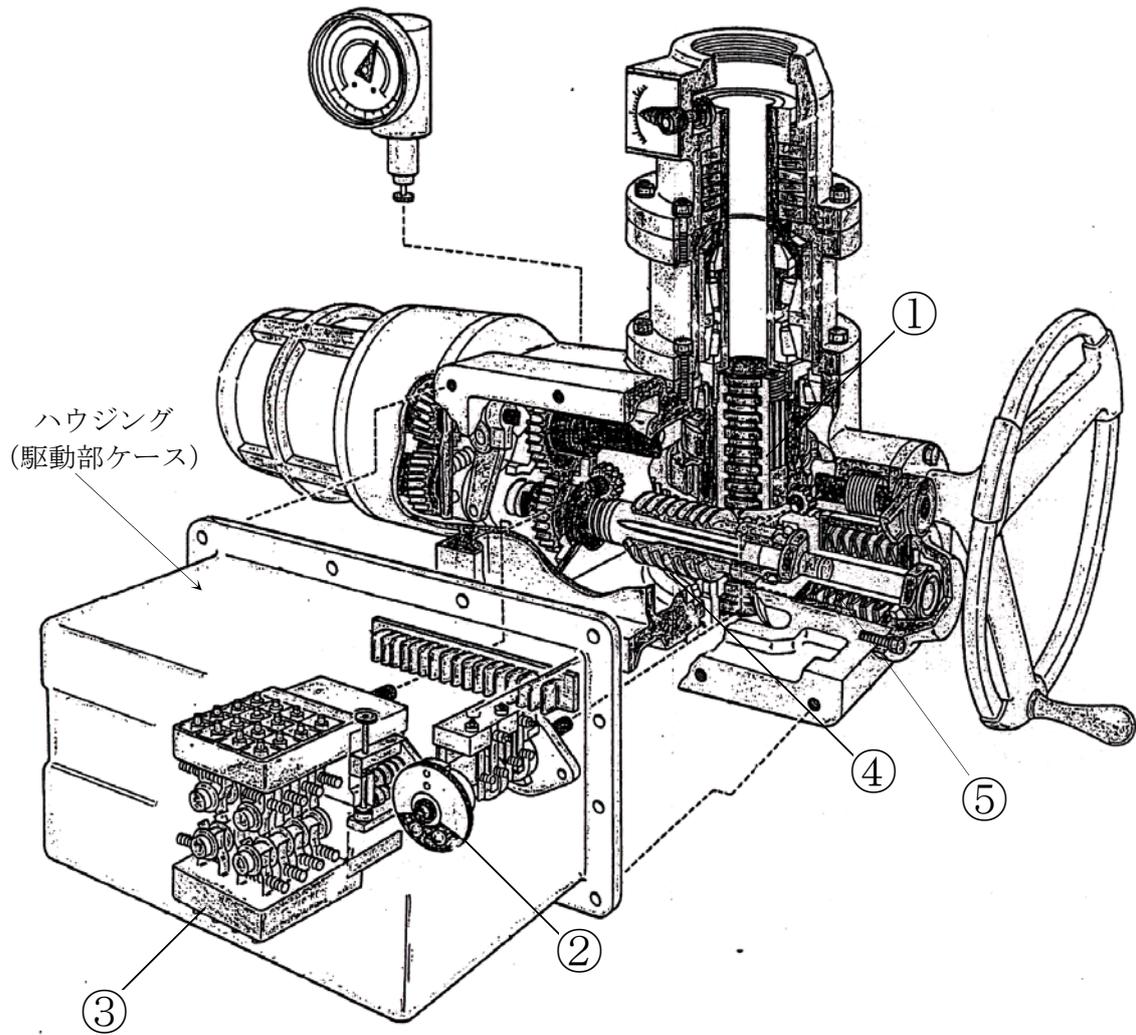
図 2.1-1(2/2) 残留熱除去系シャットダウンライン隔離弁（内側）駆動部構造図

No.	部位
①	ステムナット
②	トルクスイッチ
③	リミットスイッチ
④	ギア
⑤	トルクスプリングパック

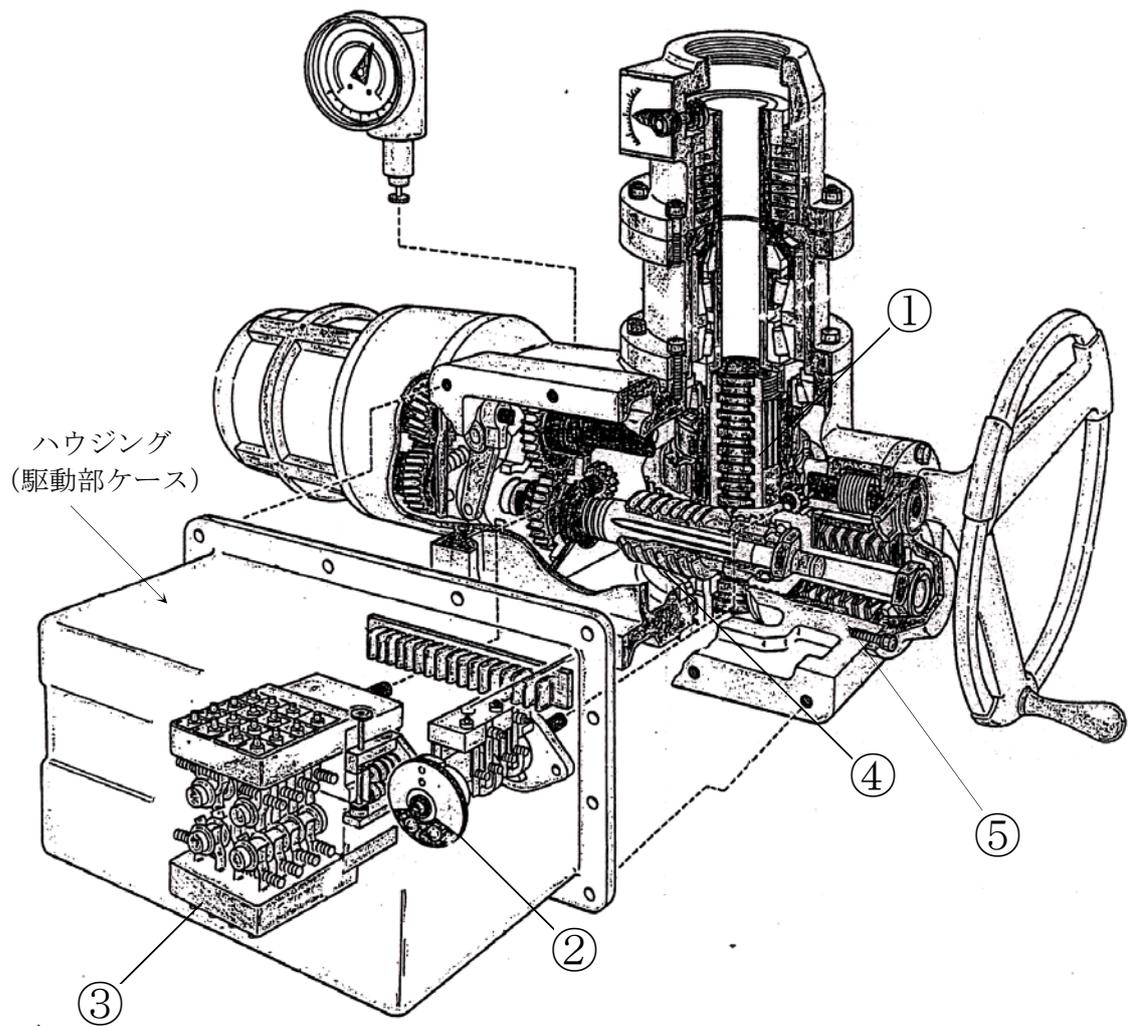
図 2.1-2(2/2) 残留熱除去系注入弁駆動部構造図

No.	部位
①	ステムナット
②	トルクスイッチ
③	リミットスイッチ
④	ギア
⑤	トルクスプリングパック

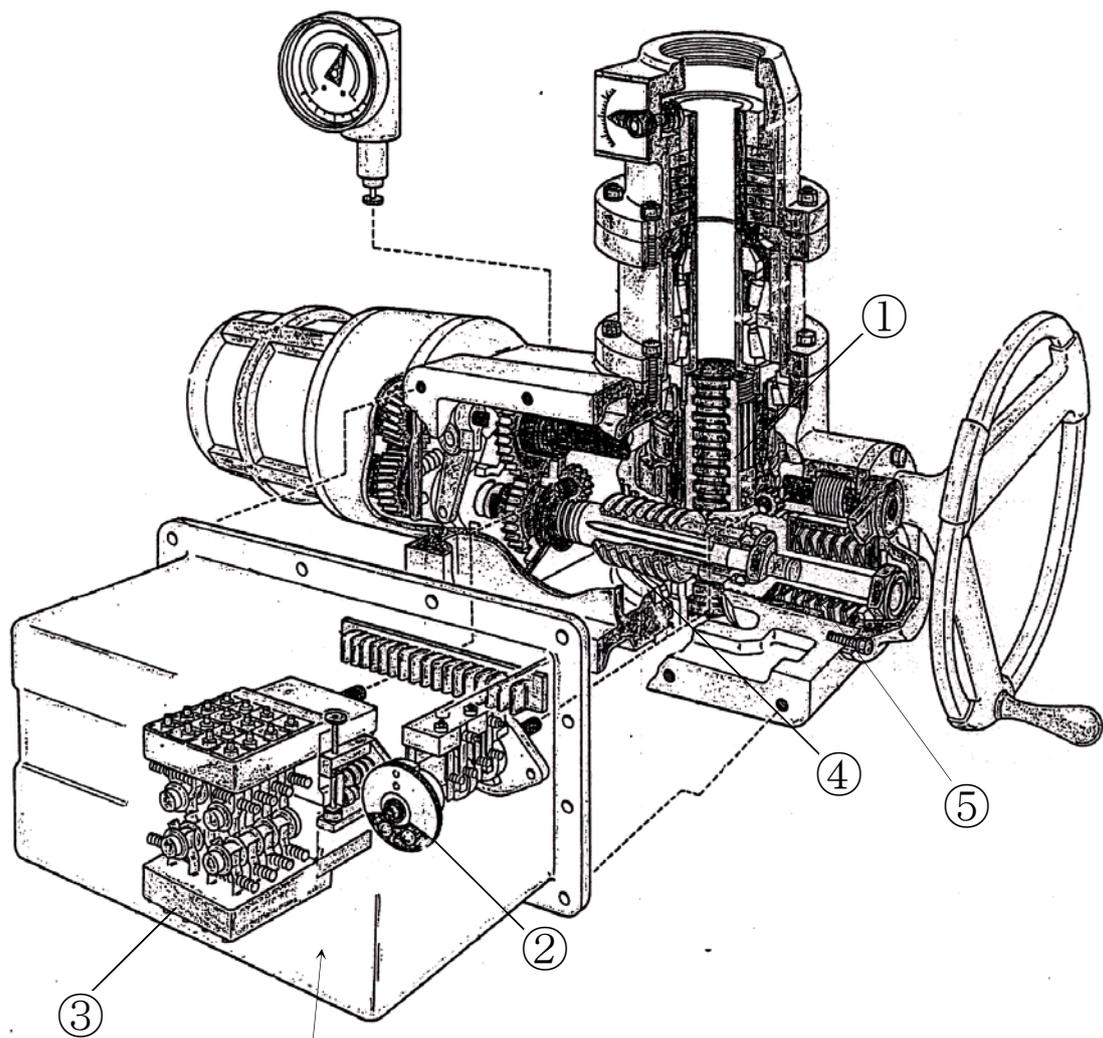
図 2.1-3(1/2) 残留熱除去系シャットダウンライン隔離弁（外側）駆動部構造図

ハウジング  
(駆動部ケース)

No.	部位
①	ステムナット
②	トルクスイッチ
③	リミットスイッチ
④	ギア
⑤	トルクスプリングパック

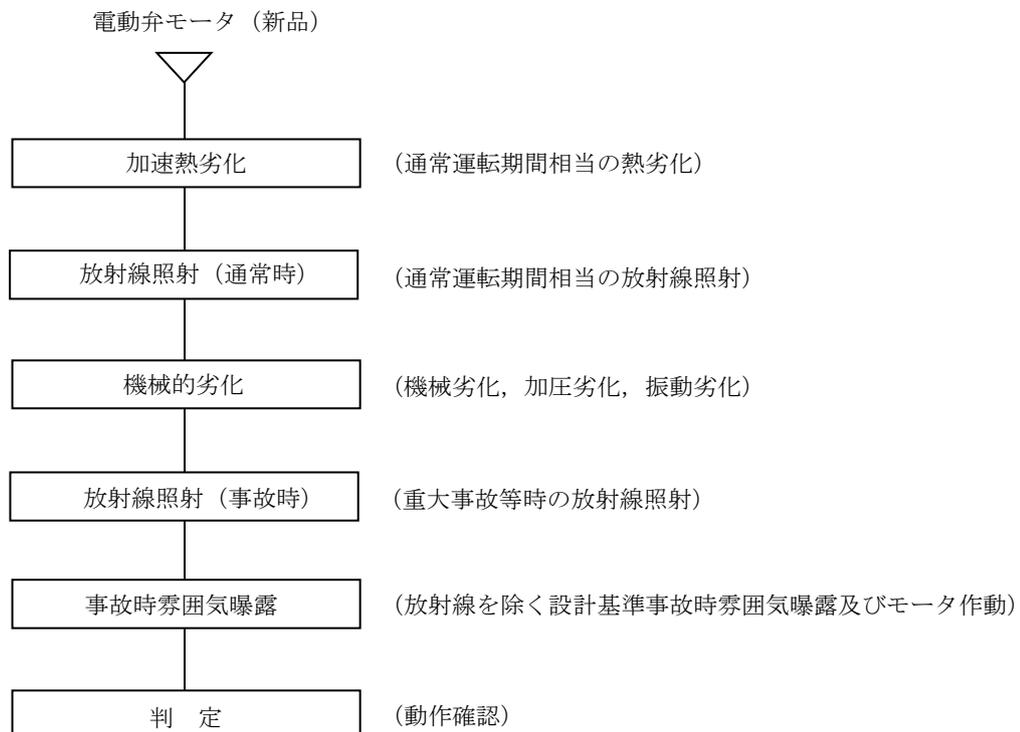
図 2.3-1 電動弁モータ長期健全性試験手順（原子炉格納容器内電動弁モータ）

絶縁物の熱，放射線及び機械的による長期間の経年劣化及び事故時雰囲気を考慮した評価を，IEEE382-1996「IEEE Standard for Qualification of Actuators for Power-operated Valve Assemblies With Safety-Related Functions for Nuclear Power Plants」（以下，「IEEE382-1996」という。）を準拠して，実機モータ（新品）による長期健全性試験を実施し，この結果に基づき長期間の健全性を評価した。

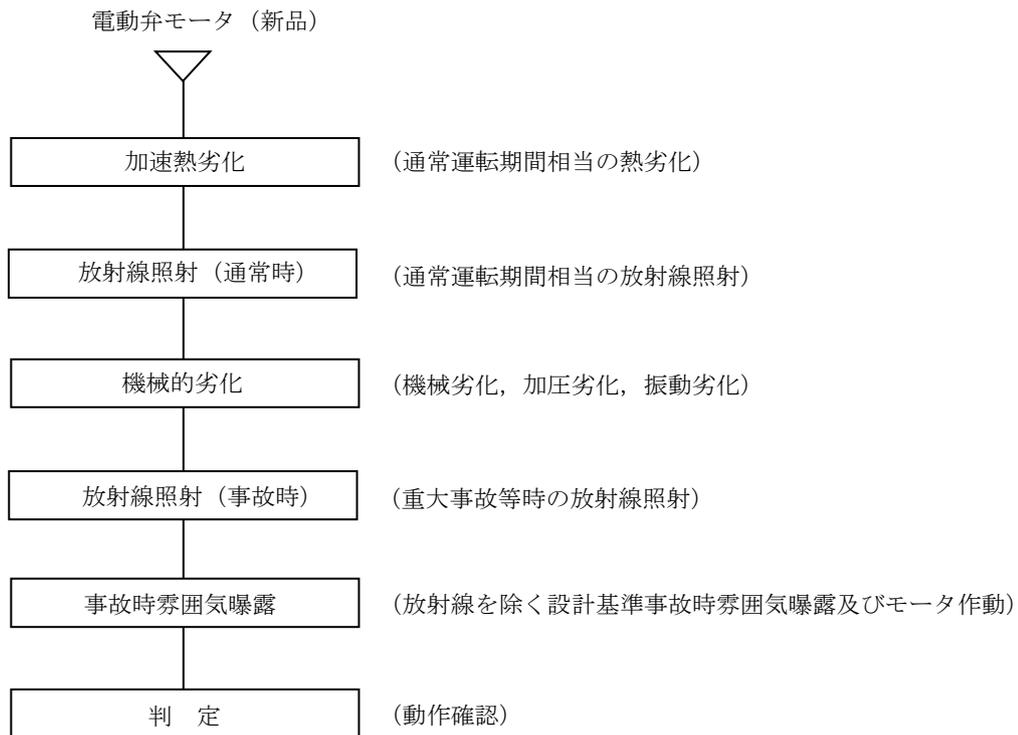
図 2.3-2 電動弁モータ長期健全性試験手順 (原子炉格納容器内電動弁モータ)

絶縁物の熱，放射線及び機械的による長期間の経年劣化及び事故時雰囲気を考慮した評価を，IEEE382-1996 を準拠して，東海第二で使用している電動弁交流モータ（原子炉格納容器内）と同等の新品モータを供試体に長期健全性試験により評価した。

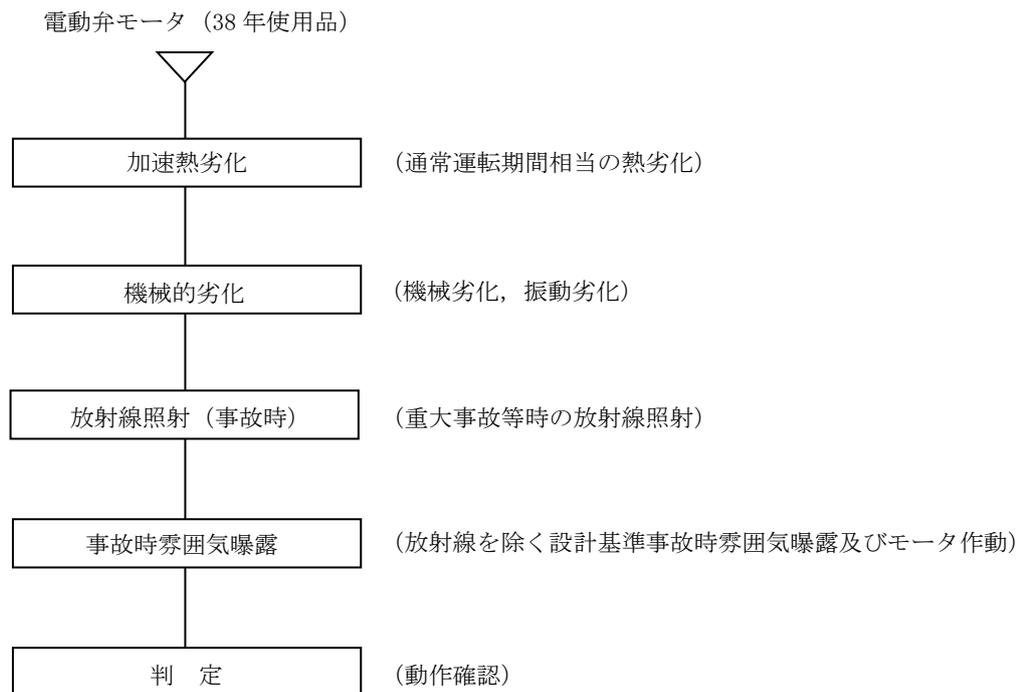
図 2.3-3 電動弁モータ長期健全性試験手順（原子炉格納容器外電動弁モータ）

絶縁物の熱，放射線及び機械的による長期間の経年劣化及び事故時雰囲気を考慮した評価を，IEEE382-1996 を準拠して，38年間使用した実機モータに22年の劣化付与を行い，60年を想定した長期健全性試験を実施し，この結果に基づき長期間の健全性を評価した。

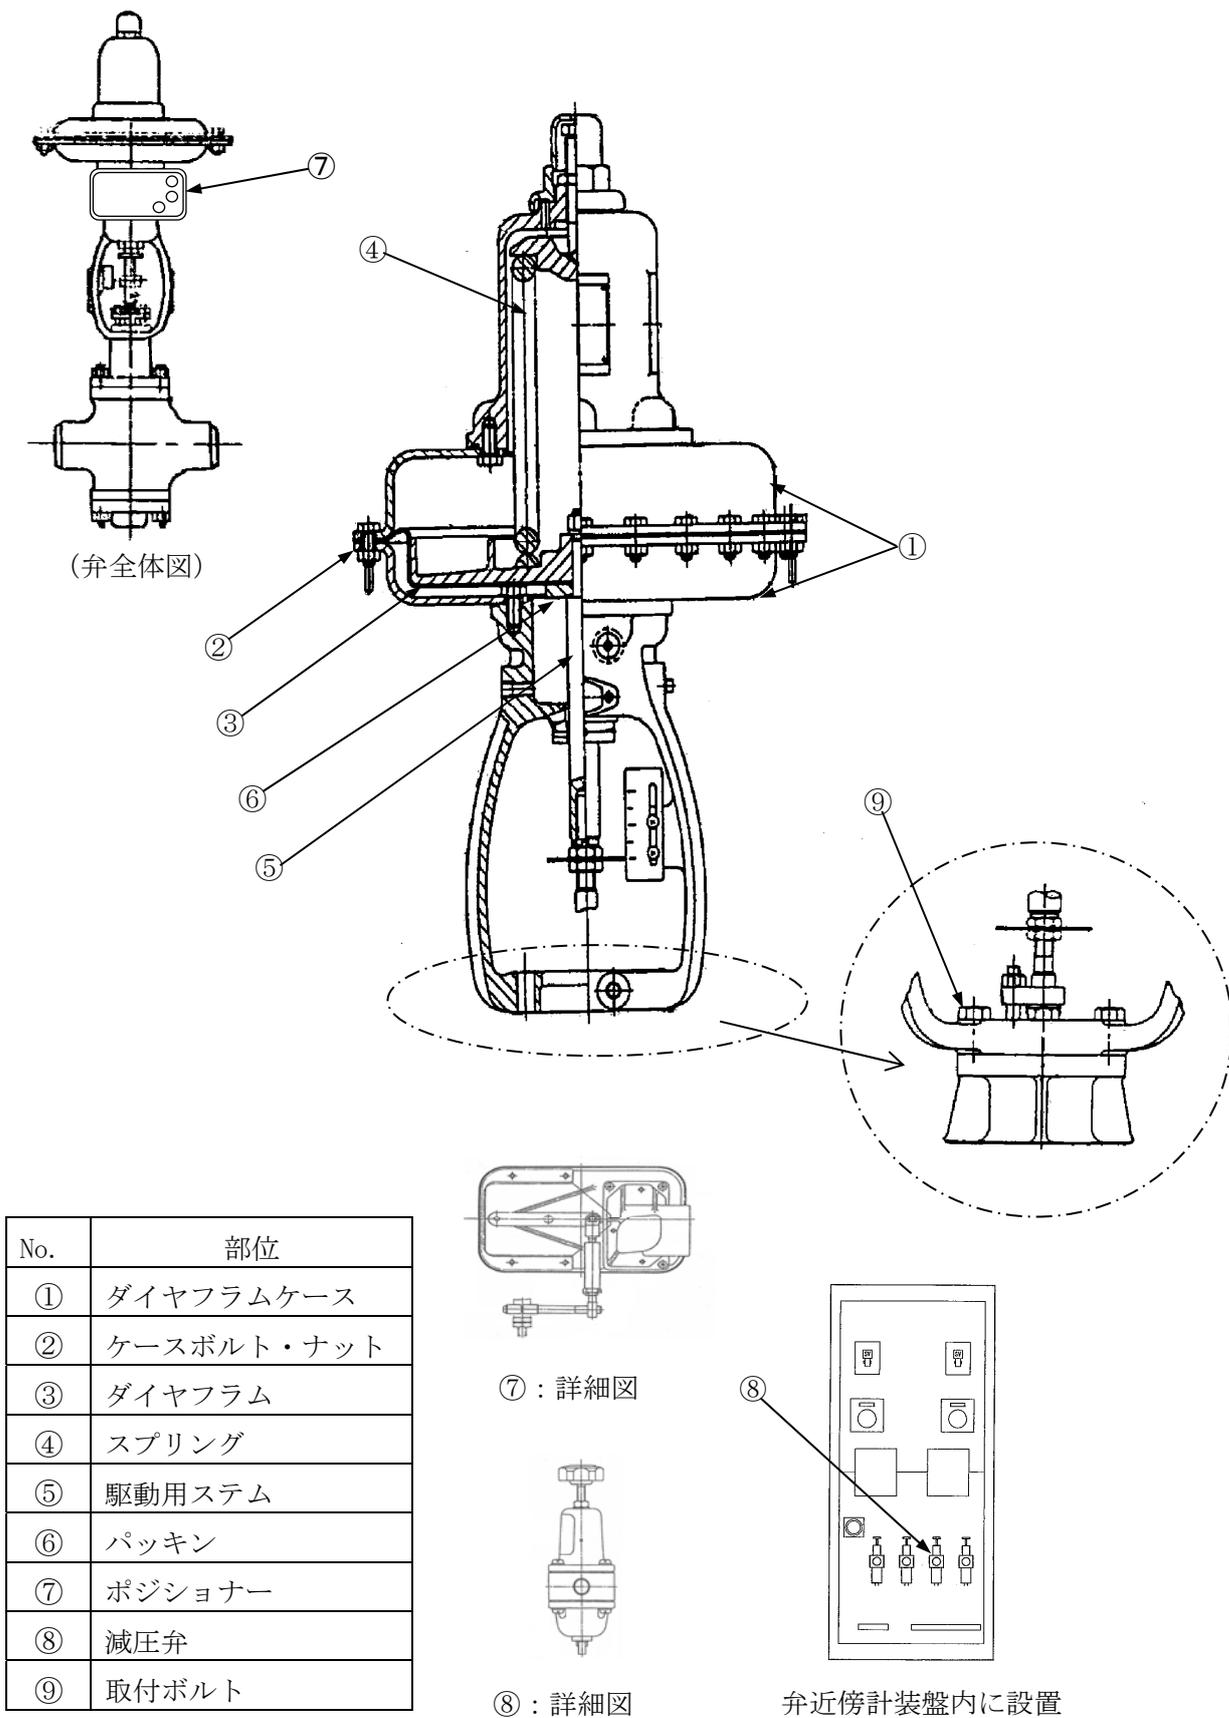
図 2. 1-1 中央制御室換気系 AH2-9 出口温度制御弁駆動部構造図

東海第二の中央制御室換気系 AH2-9 出口温度制御弁駆動部主要部位の使用材料を表 2.1-1 に、使用条件を表 2.1-2 に示す。

No.	部位
①	ダイヤフラムケース
②	ケースボルト・ナット
③	ダイヤフラム
④	スプリング
⑤	駆動用ステム
⑥	パッキン
⑦	ポジショナー
⑧	減圧弁
⑨	取付ボルト

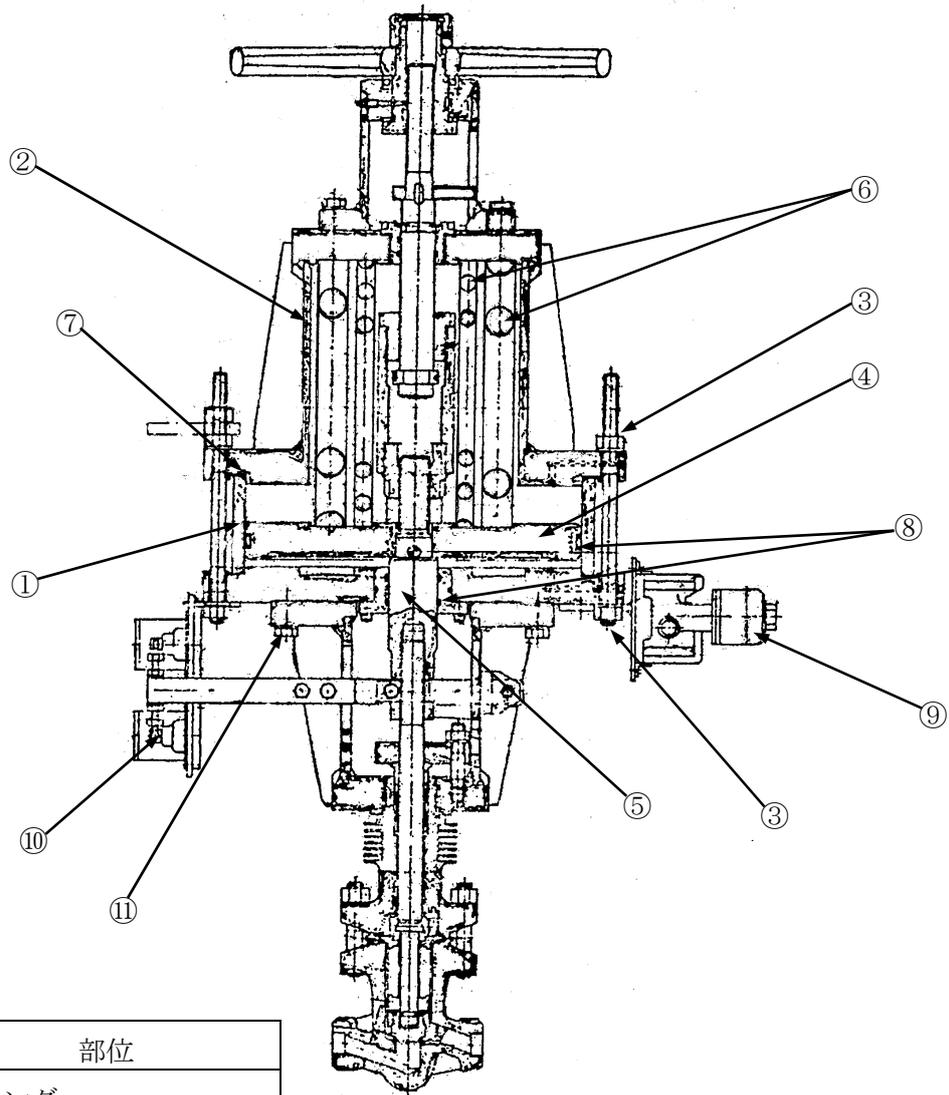
図 2.1-2 原子炉再循環系 PLR 炉水サンプリング弁（内側隔離弁）駆動部構造図

東海第二の原子炉再循環系 PLR 炉水サンプリング弁（内側隔離弁）駆動部主要部位の使用材料を表 2.1-3 に、使用条件を表 2.1-4 に示す。

No.	部位
①	シリンダ
②	スプリングケース
③	ケースボルト・ナット
④	ピストン
⑤	駆動用ステム
⑥	スプリング
⑦	ガスケット
⑧	パッキン
⑨	制御用電磁弁
⑩	リミットスイッチ
⑪	取付ボルト

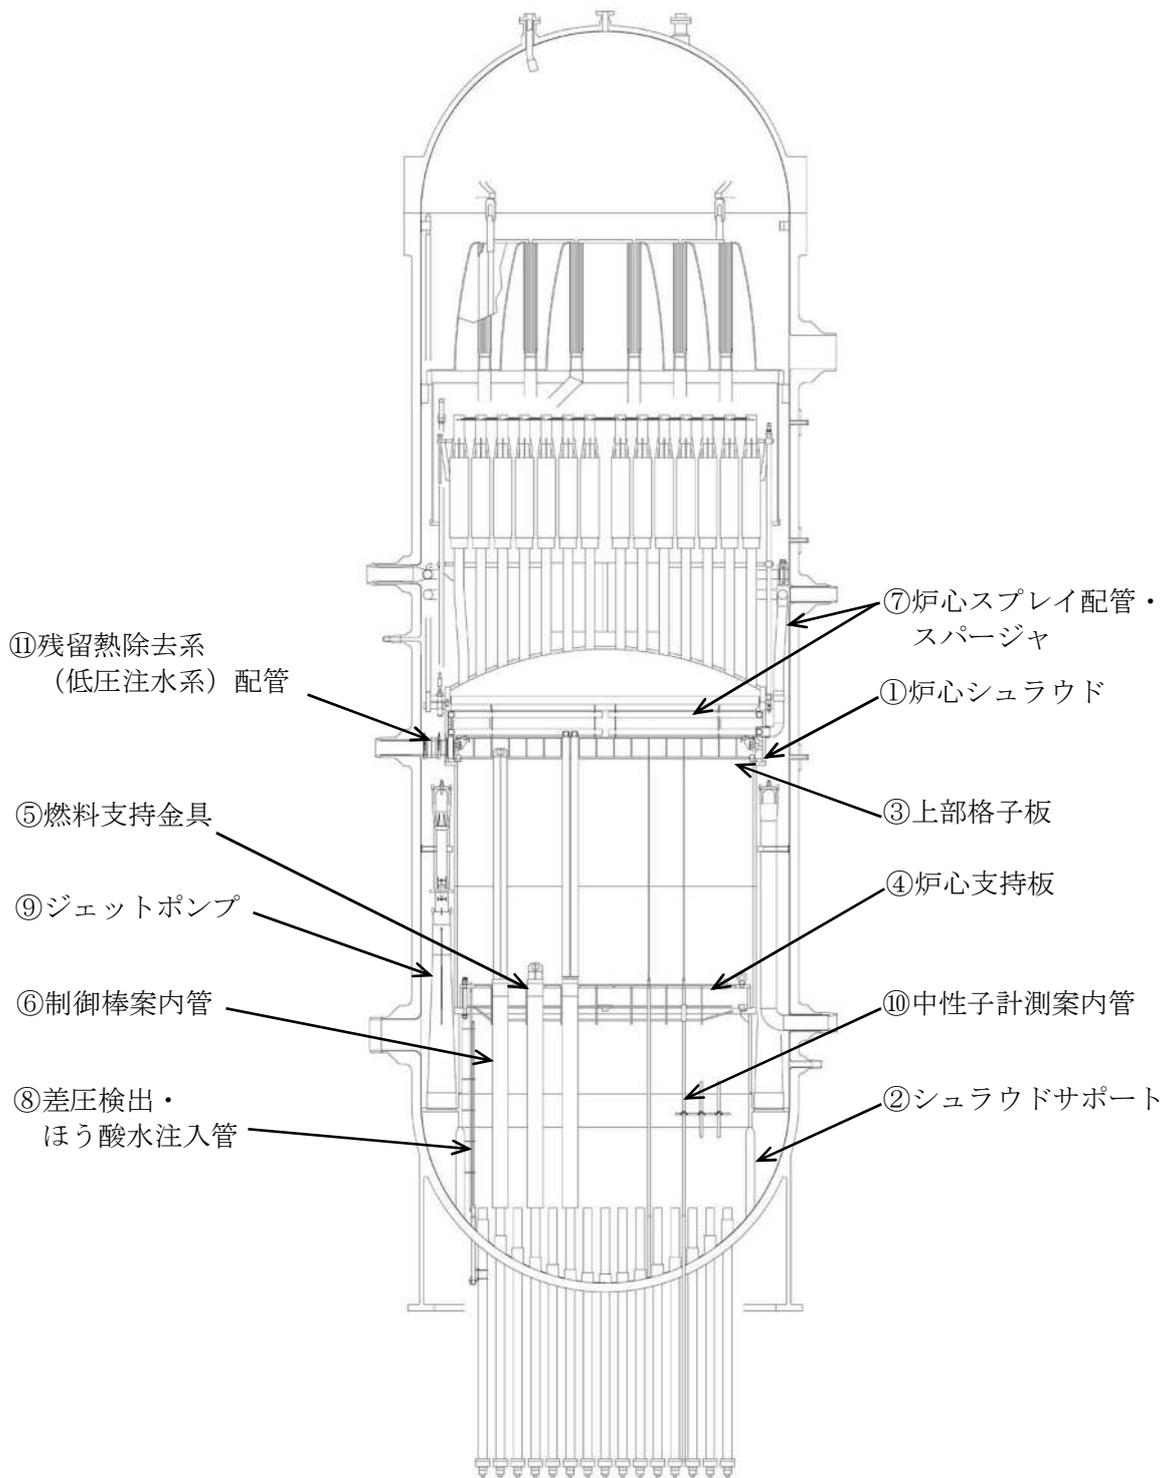
図1 炉内構造物組立図

なお、東海第二の原子炉熱出力は、3,293 MW、原子炉冷却材全流量は、 $48.3 \times 10^6$  kg/hである。

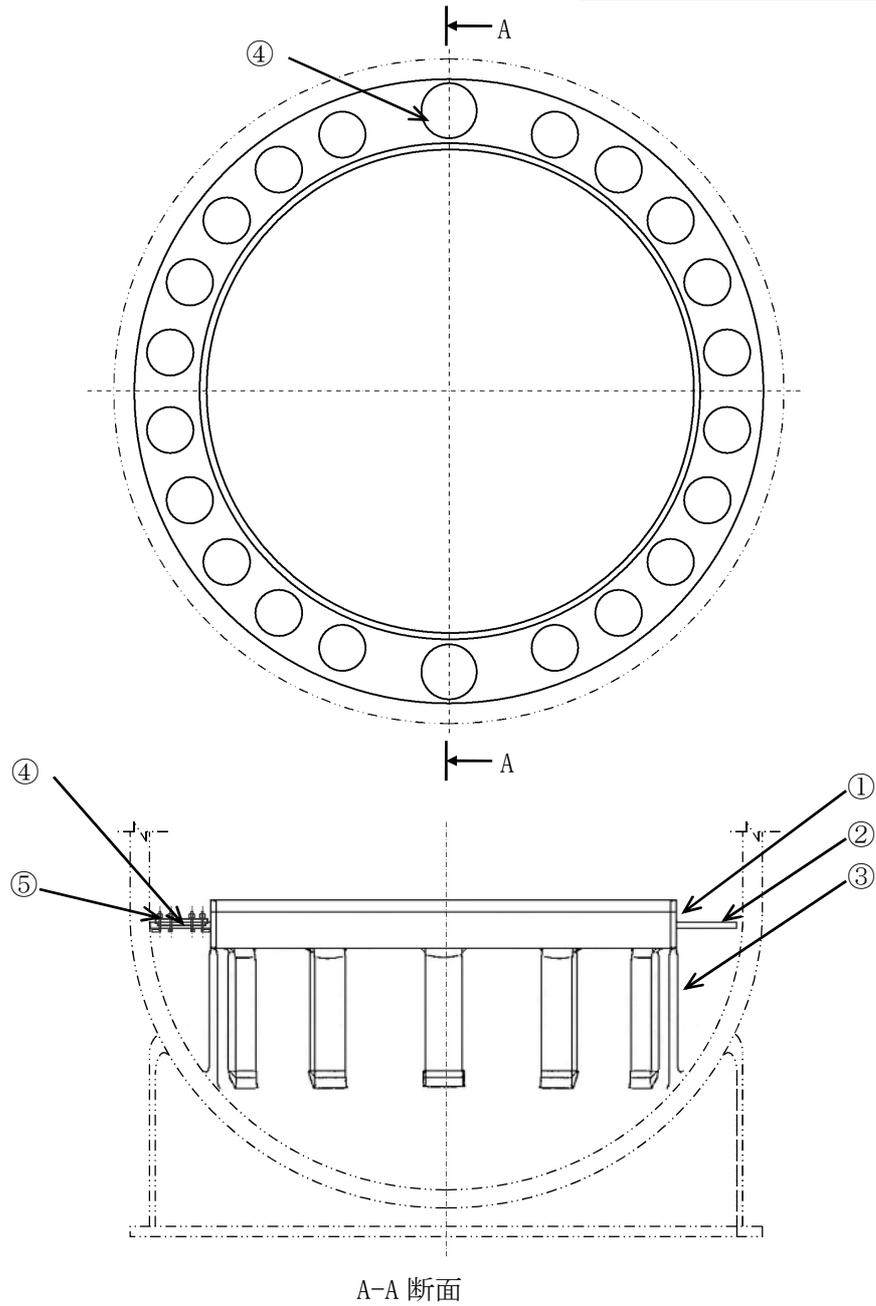
図 2.1-2 シュラウドサポート構造図

No.	部位
①	シリンダ
②	プレート
③	レグ
④	マンホール蓋
⑤	取付ボルト

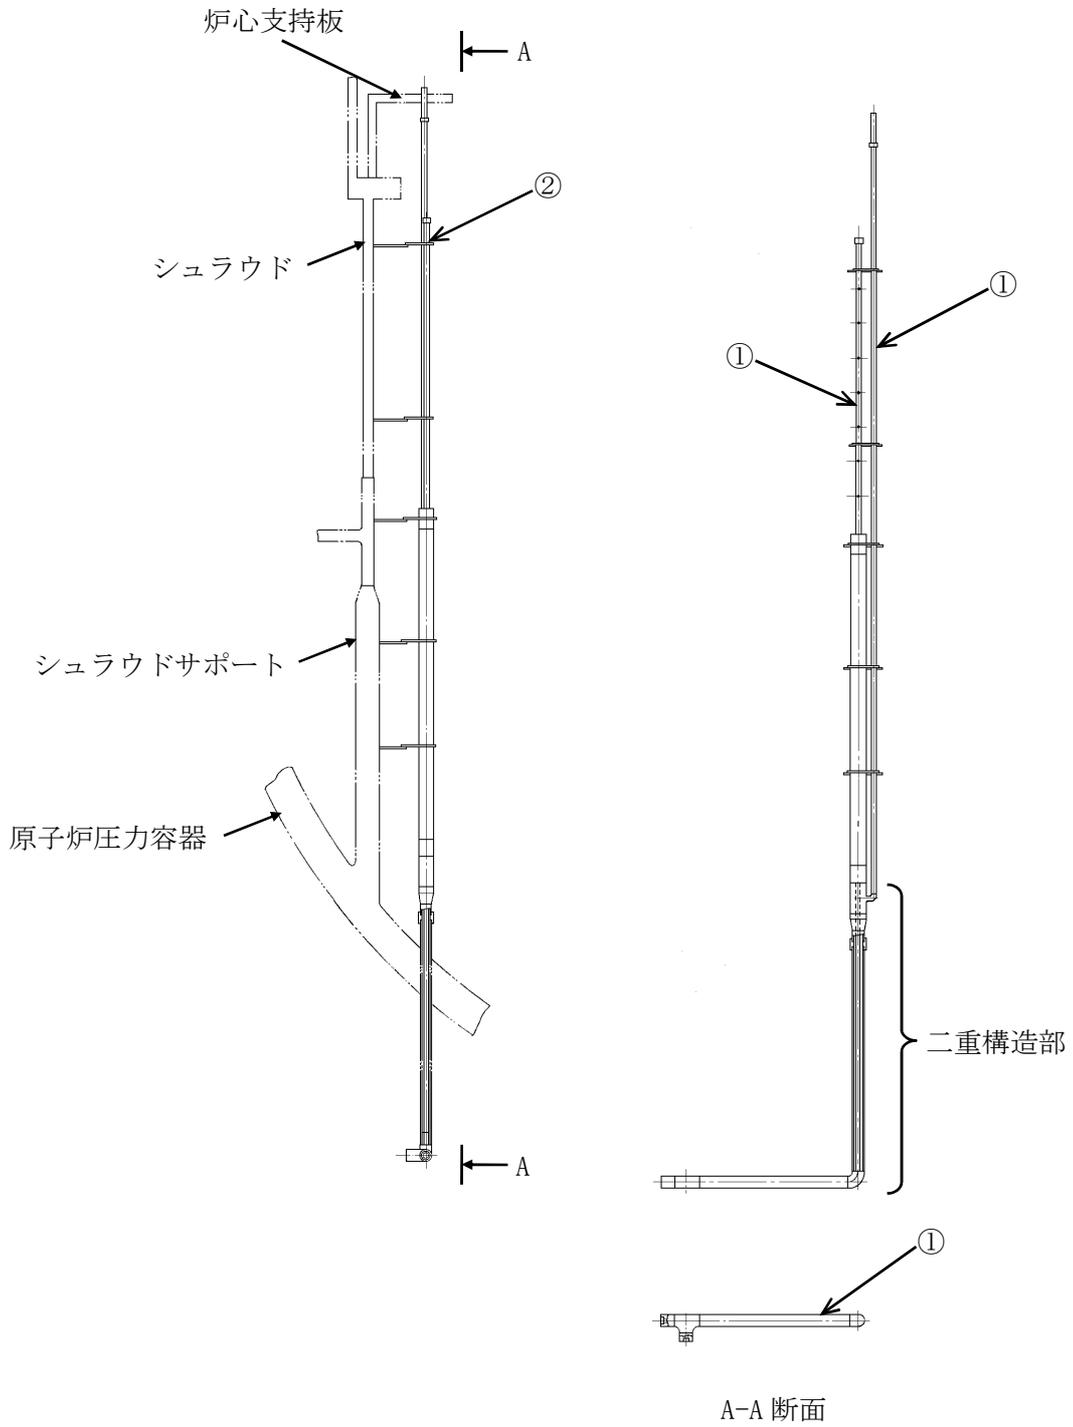
図 2.1-9 差圧検出・ほう酸水注入管構造図

No.	部位
①	パイプ
②	サポート

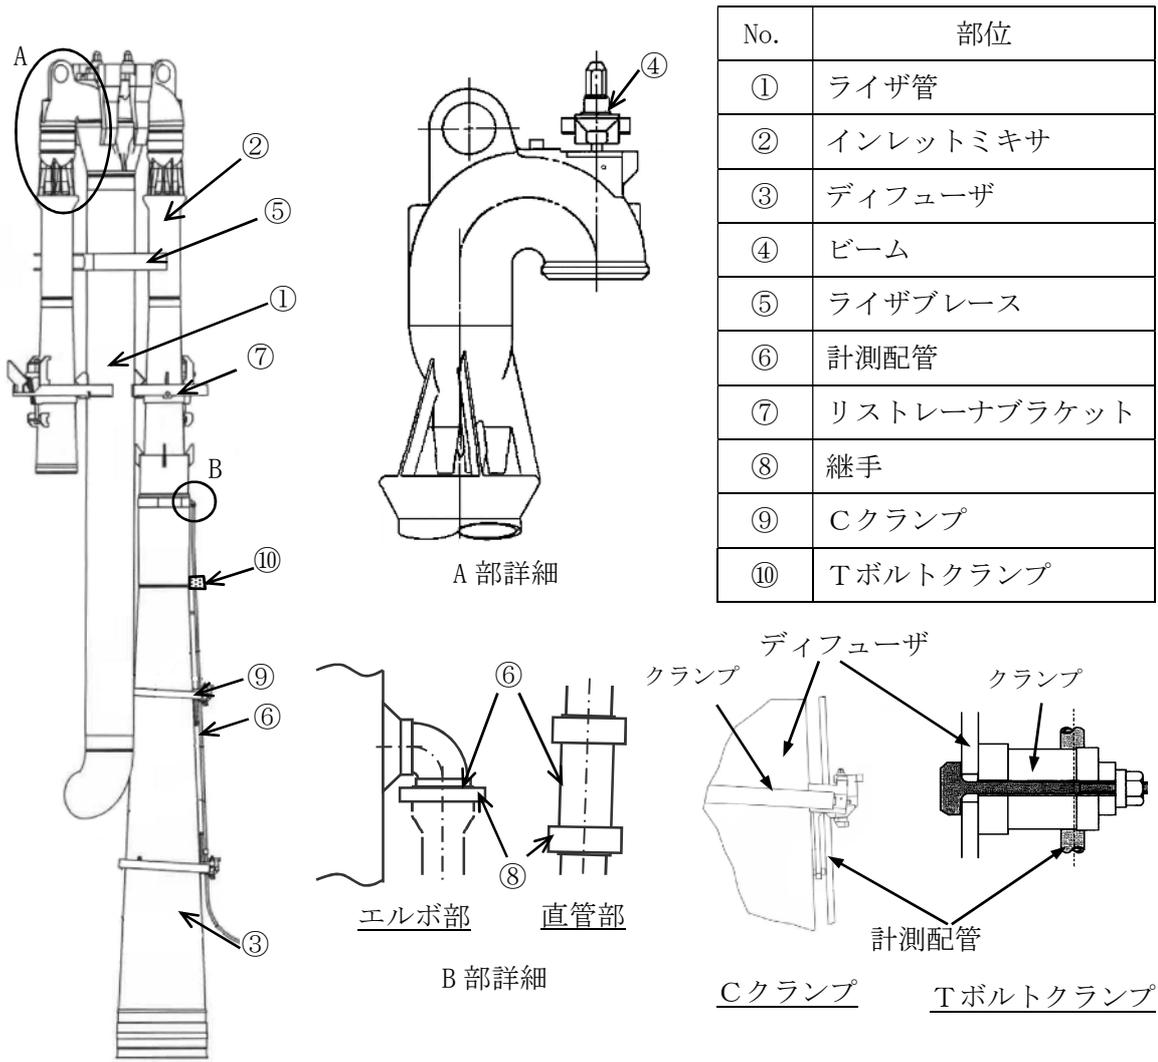
図 2.1-10 ジェットポンプ構造図

東海第二のジェットポンプ主要部位の使用材料を表2.1-17に、使用条件を表2.1-18に示す。

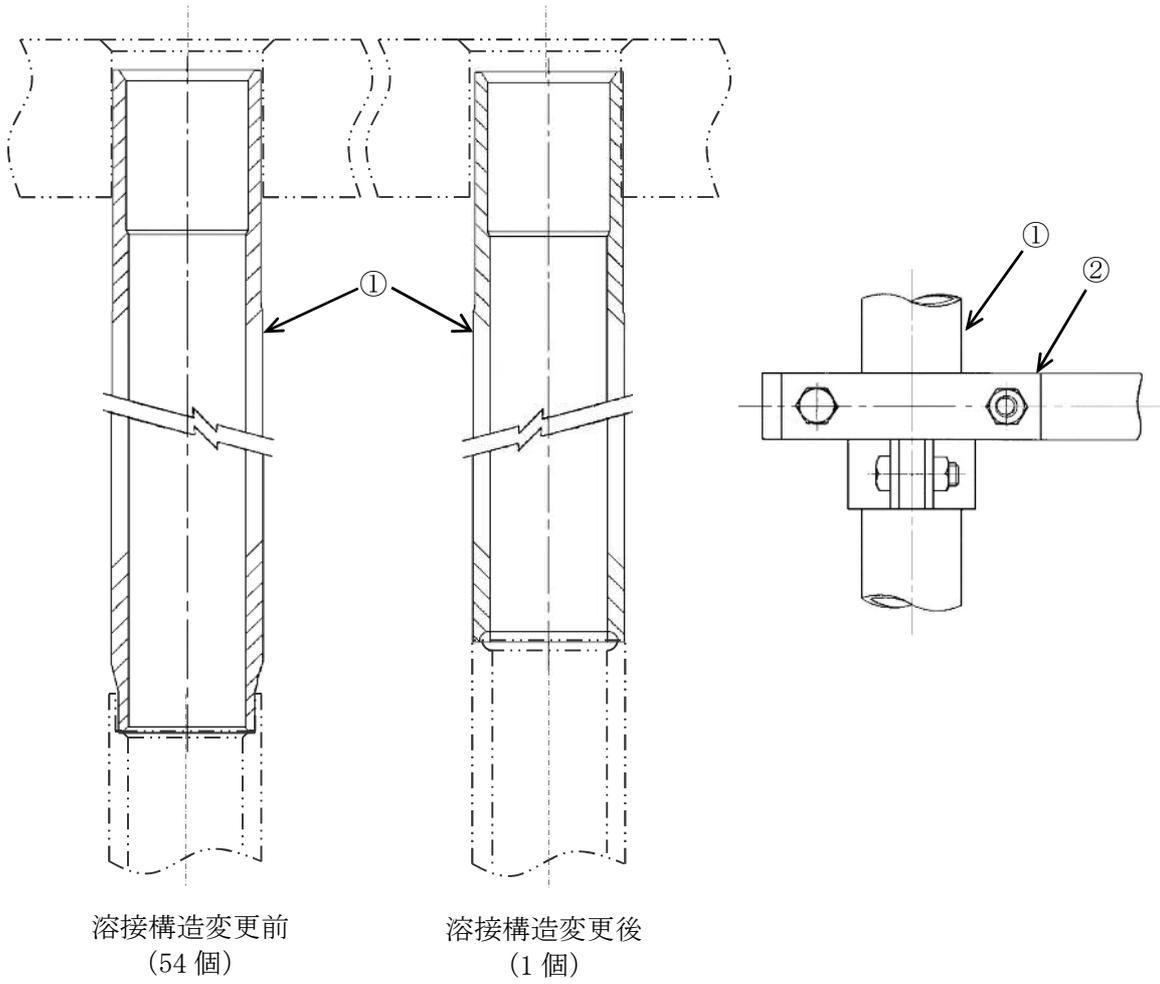
図 2.1-11 中性子計測案内管構造図

No.	部位
①	パイプ
②	スタビライザ

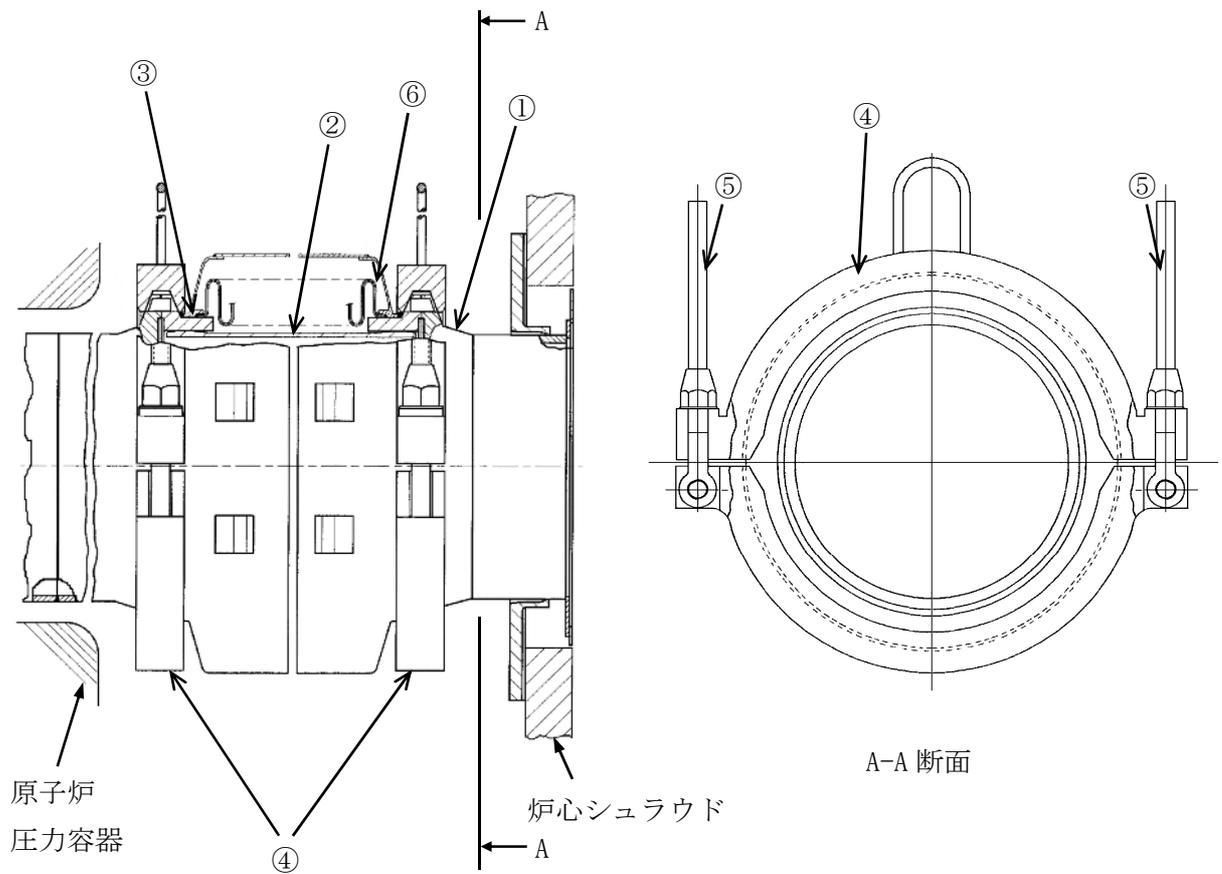
図 2.1-12 残留熱除去系（低圧注水系）配管構造図

No.	部位
①	フランジネック
②	スリーブ
③	フランジ
④	カップリング
⑤	ボルト
⑥	ベローズ

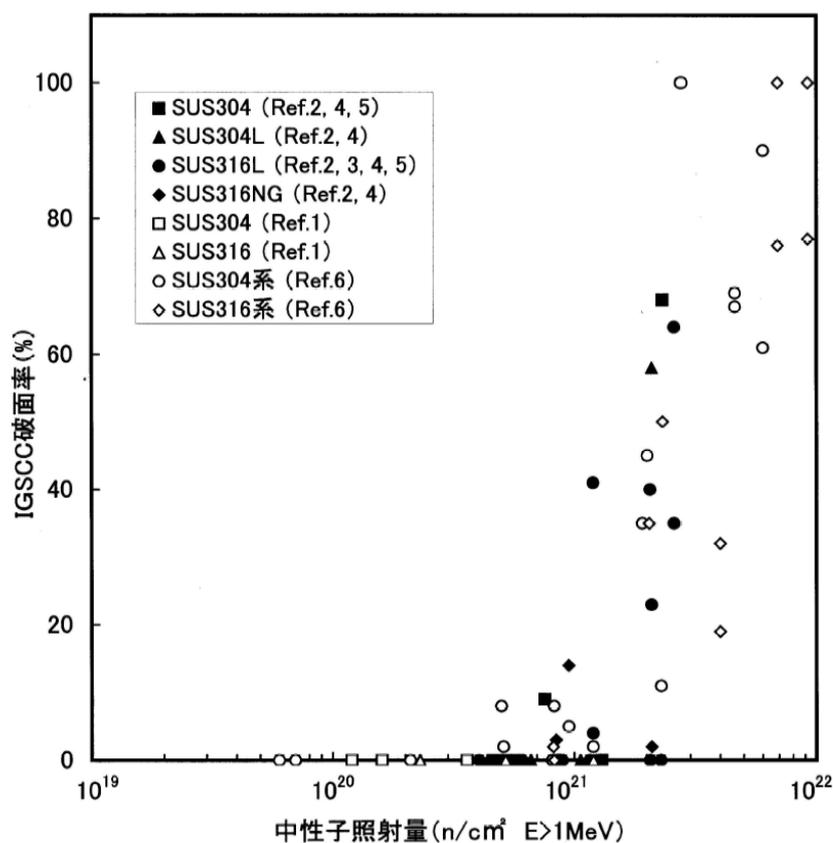
図 2.3-2 304, 316 ステンレス鋼の粒界割れ破面率に及ぼす中性子量の影響 (参考)

炉心シュラウド、上部格子板、炉心支持板、周辺燃料支持金具、制御棒案内管の照射誘起型応力腐食割れに対しては、高経年化対策の観点から現状の保全内容に追加すべき項目はなく、今後も現状保全を継続していく。

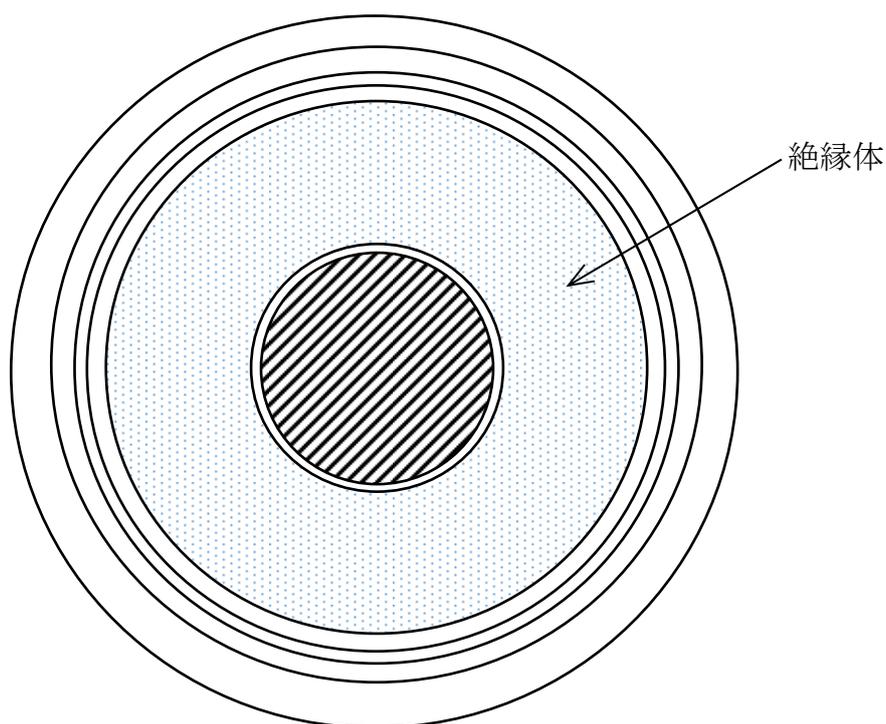
図 2.3-1 高圧難燃 CV ケーブルの絶縁部位

絶縁特性低下を生ずる可能性のある部位を図 2.3-1 に示す。

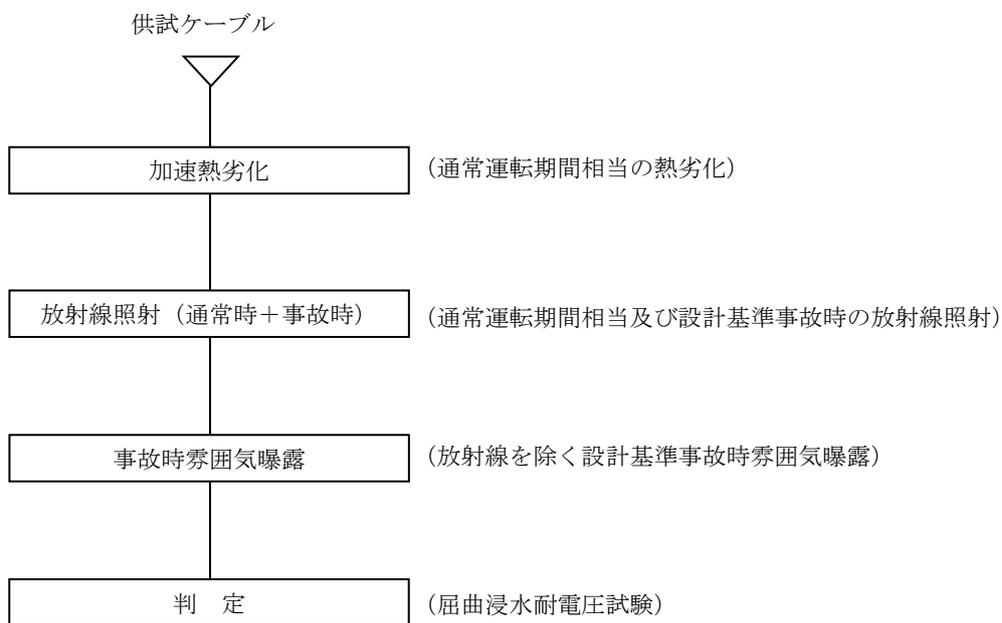
図 2.3-2 高圧難燃 CV ケーブル長期健全性試験手順（電気学会推奨案）

ケーブルの長期間の経年劣化を考慮した必要性能の評価方法は、IEEE Std. 323-1974「IEEE Standard for Qualifying Class 1E Equipment for Nuclear Power Generating Stations」及びIEEE Std. 383-1974「IEEE Standard for Type Test of Class 1E Electric Cables, Field Splices, and Connections for Nuclear Power Generating Stations」の規格を根幹に電気学会において我が国のケーブル耐環境試験方法推奨案『電気学会技術報告（Ⅱ部）第139号「原子力発電所電線ケーブルの環境試験方法ならびに耐延焼性試験方法に関する推奨案」』（以下、「電気学会推奨案」という）としてまとめられており、この電気学会推奨案と同じ手順で高圧難燃 CV ケーブルの長期健全性試験を実施し、この結果に基づき長期間のケーブル健全性を評価した。

高圧難燃 CV ケーブルについては、図 2.3-2 に示す長期健全性試験手順により評価した。

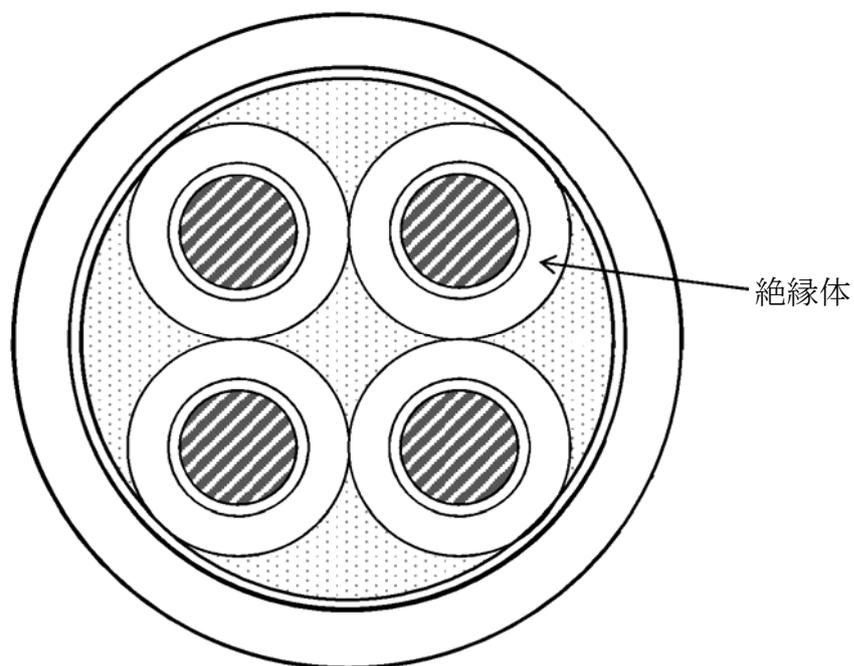
図 2.3-1 CV ケーブルの絶縁部位

絶縁特性低下を起こす可能性のある部位を図 2.3-1 に示す。

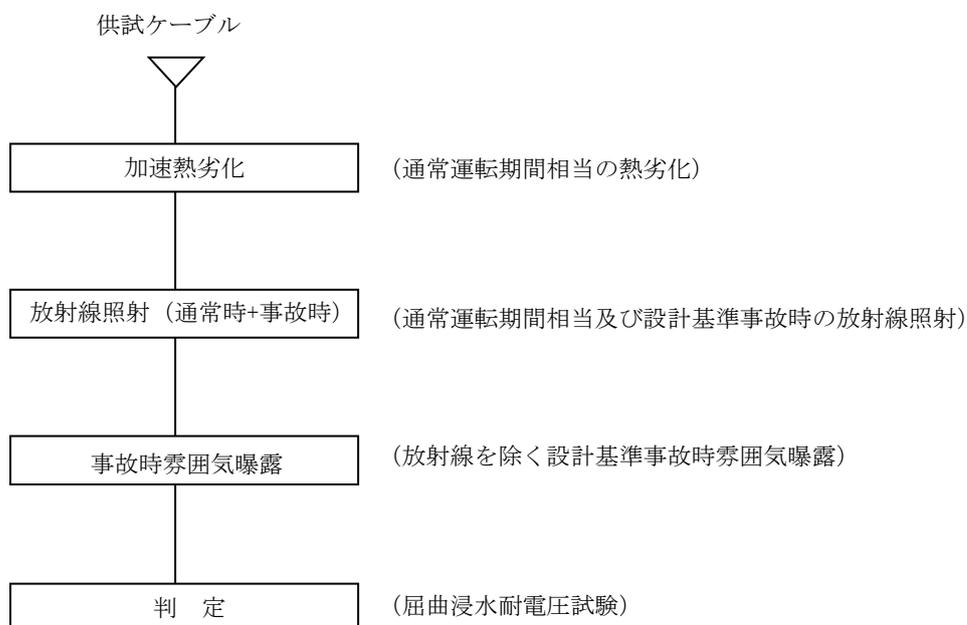
図 2.3-2 CV ケーブル長期健全性試験手順 (電気学会推奨案)

このため、設計基準事故時雰囲気内で機能要求があるCVケーブルについては、実機同等品によるACAガイドに従った長期健全性についても評価した。

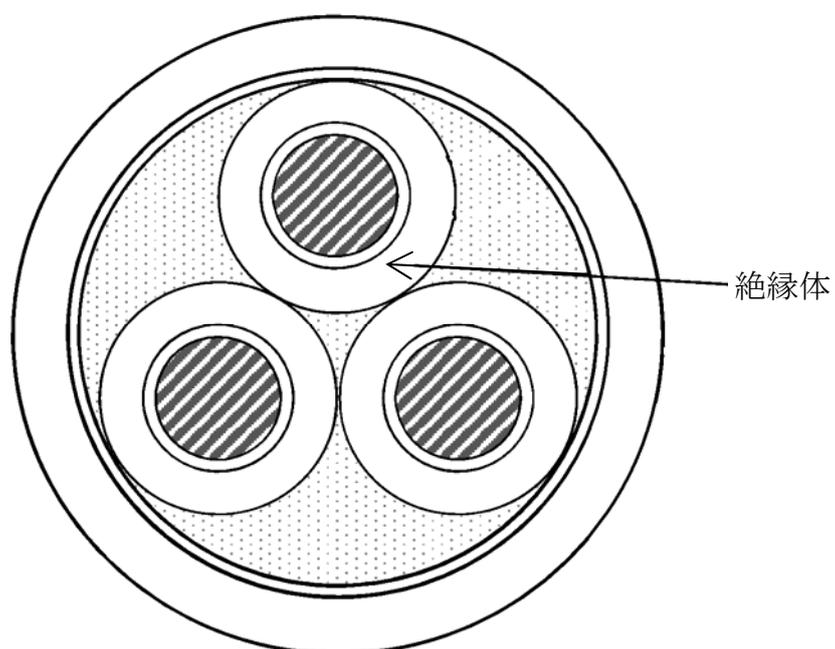
図 2.3-4 難燃 CV ケーブルの絶縁部位

絶縁特性低下を起こす可能性のある部位を図 2.3-4 に示す。

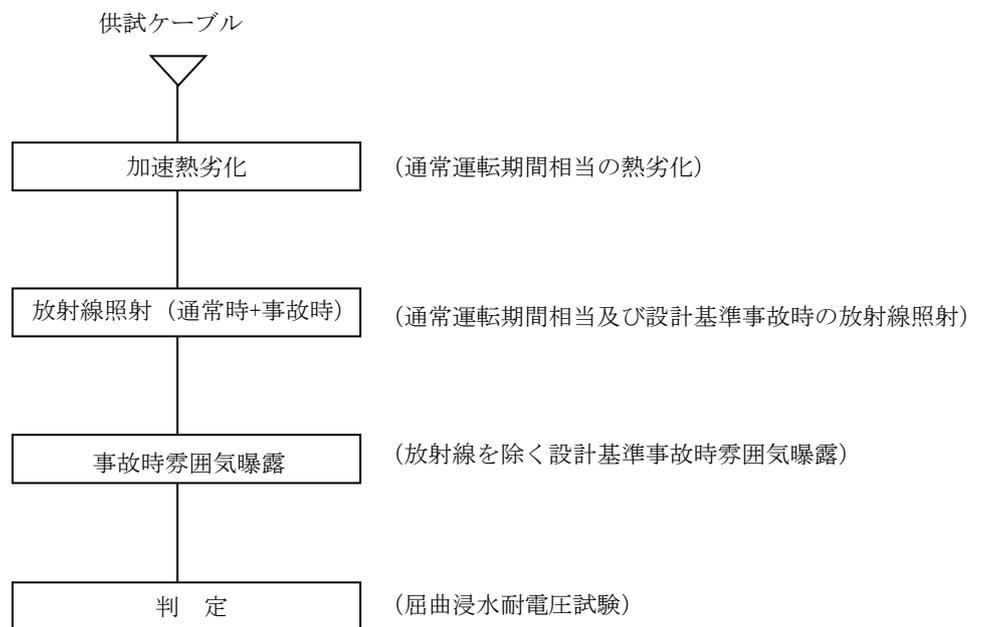
図 2.3-5 難燃 CV ケーブル長期健全性試験手順 (電気学会推奨案)

このため、設計基準事故時雰囲気内で機能要求がある難燃 CV ケーブルについては、実機同等品による ACA ガイドに従った長期健全性についても評価した。
