東海第二発電所  
弁の技術評価書

(運転を断続的に行うことを前提とした評価)

日本原子力発電株式会社

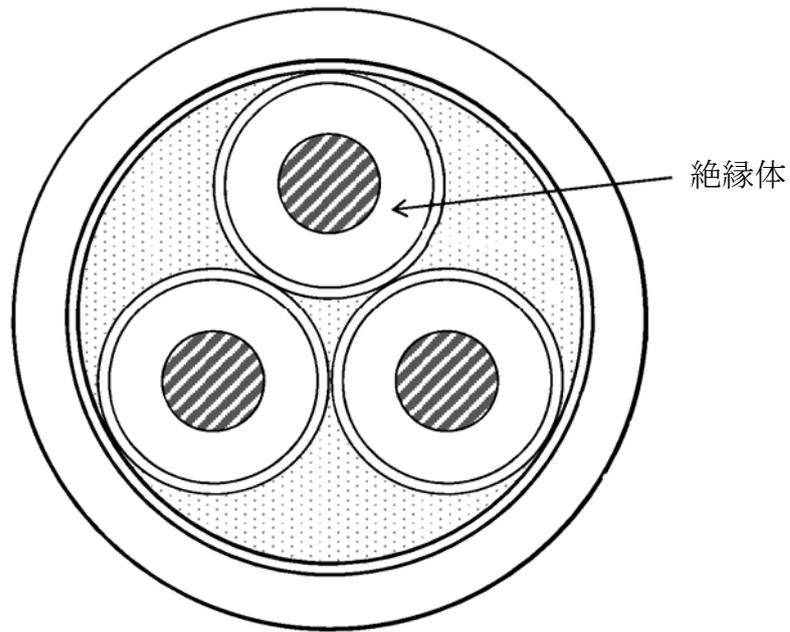
図 2.3-7 KGB ケーブル (原子炉格納容器内) の絶縁部位

絶縁特性低下を起こす可能性のある部位を図 2.3-7 に示す。

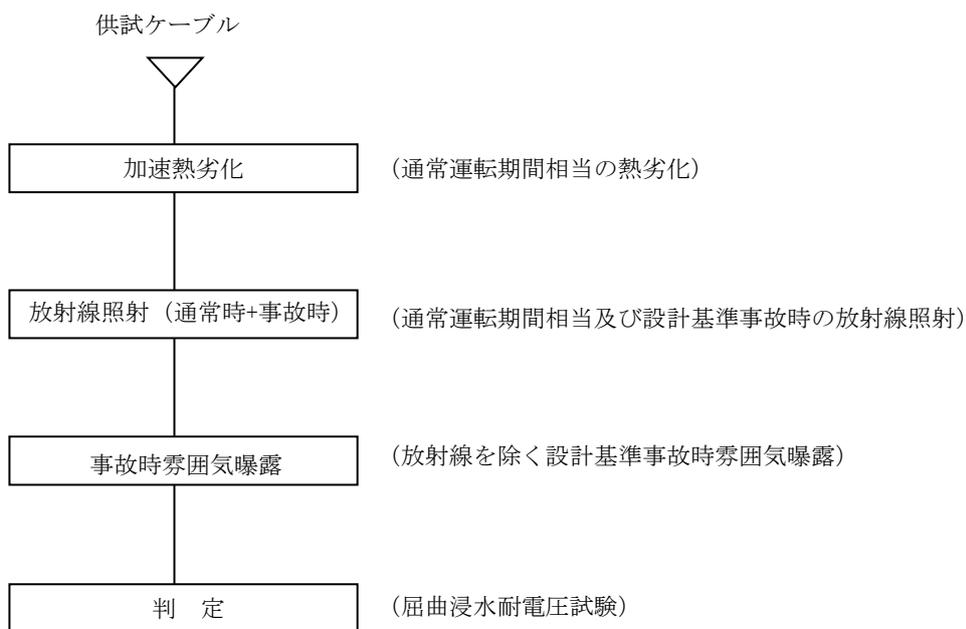
図 2.3-8 KGB ケーブル（原子炉格納容器内）長期健全性試験手順（電気学会推奨案）

このため、設計基準事故時雰囲気内で機能要求がある KGB ケーブル（原子炉格納容器内）については、実機同等品による ACA ガイドに従った長期健全性についても評価した。

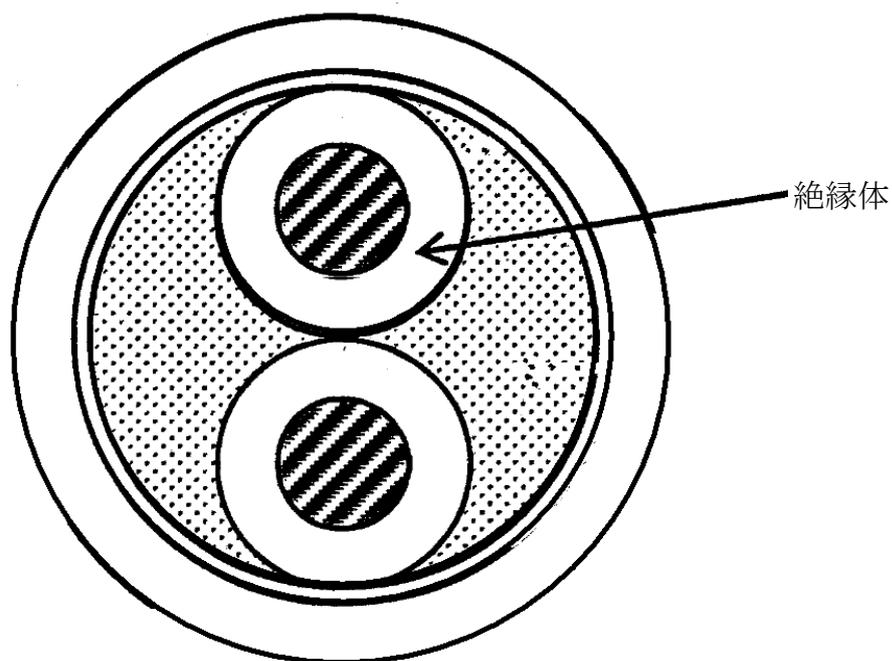
図 2.3-10 難燃 PN ケーブルの絶縁部位

絶縁特性低下を起こす可能性のある部位を図 2.3-10 に示す。

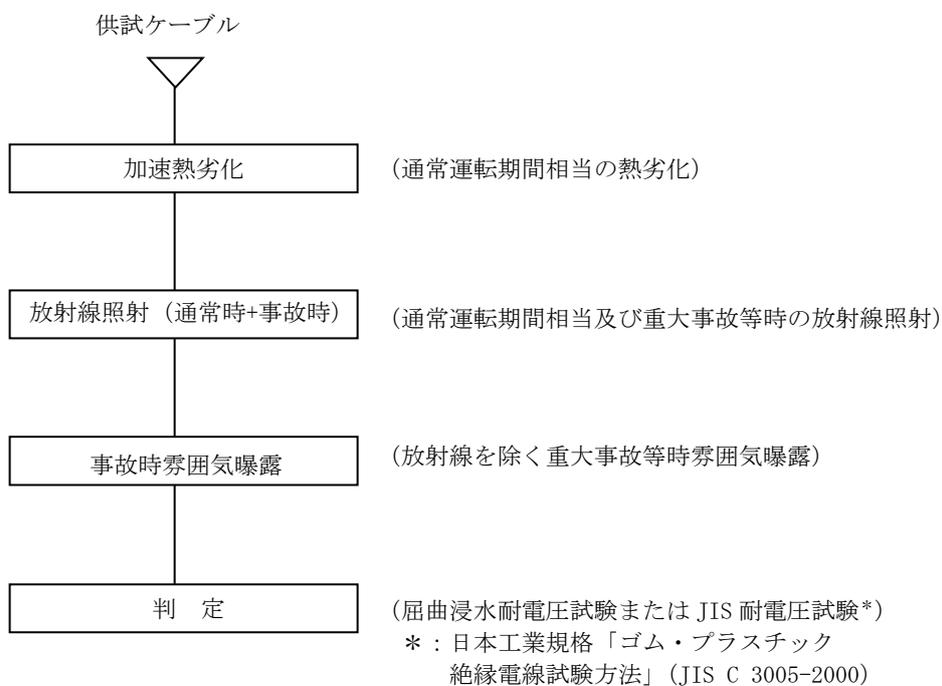
図 2.3-11 難燃 PN ケーブル長期健全性試験手順 (電気学会推奨案)

このため、設計基準事故時雰囲気内で機能要求がある難燃 PN ケーブルについては、実機同等品による ACA ガイドに従った長期健全性についても評価した。

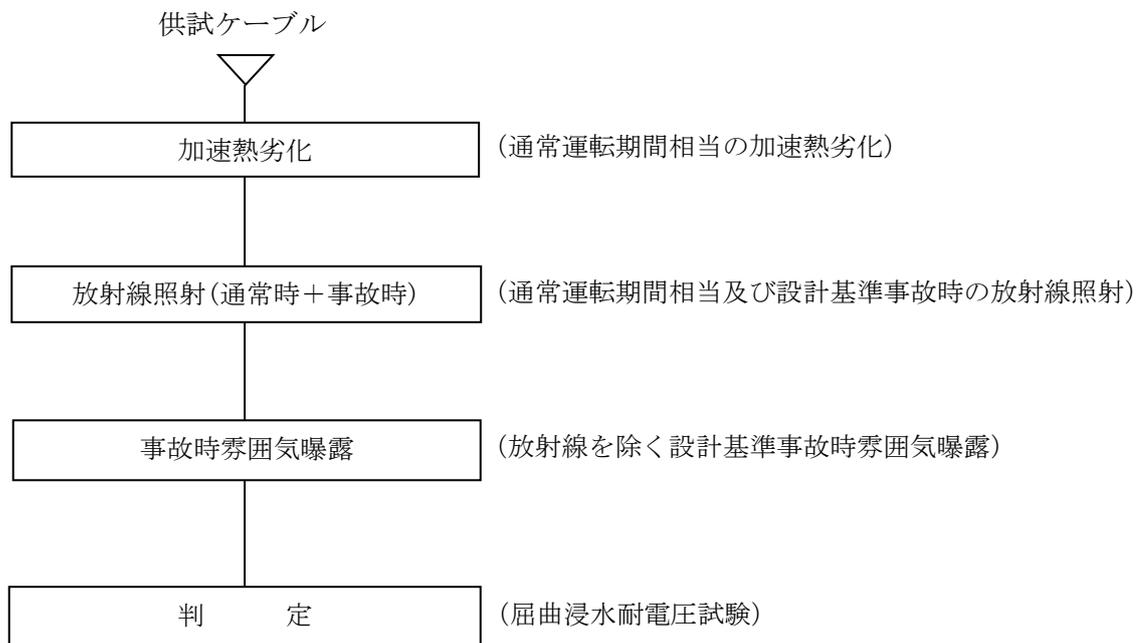
図 2.3-2 難燃一重同軸ケーブル長期健全性試験手順（電気学会推奨案）

このため、設計基準事故時雰囲気内で機能要求がある難燃一重同軸ケーブル(絶縁体材料が架橋ポリエチレン)(原子炉格納容器内)については、実機同等品によるACAガイドに従った長期健全性についても評価した。

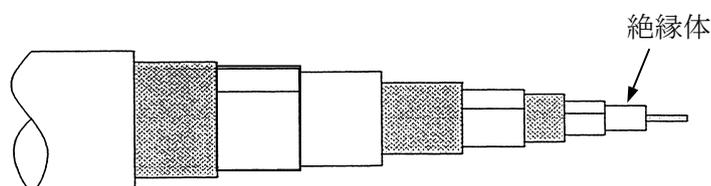
図 2.3-4 難燃六重同軸ケーブルの絶縁部位

絶縁特性低下を生ずる可能性のある部位を図 2.3-4 に示す。

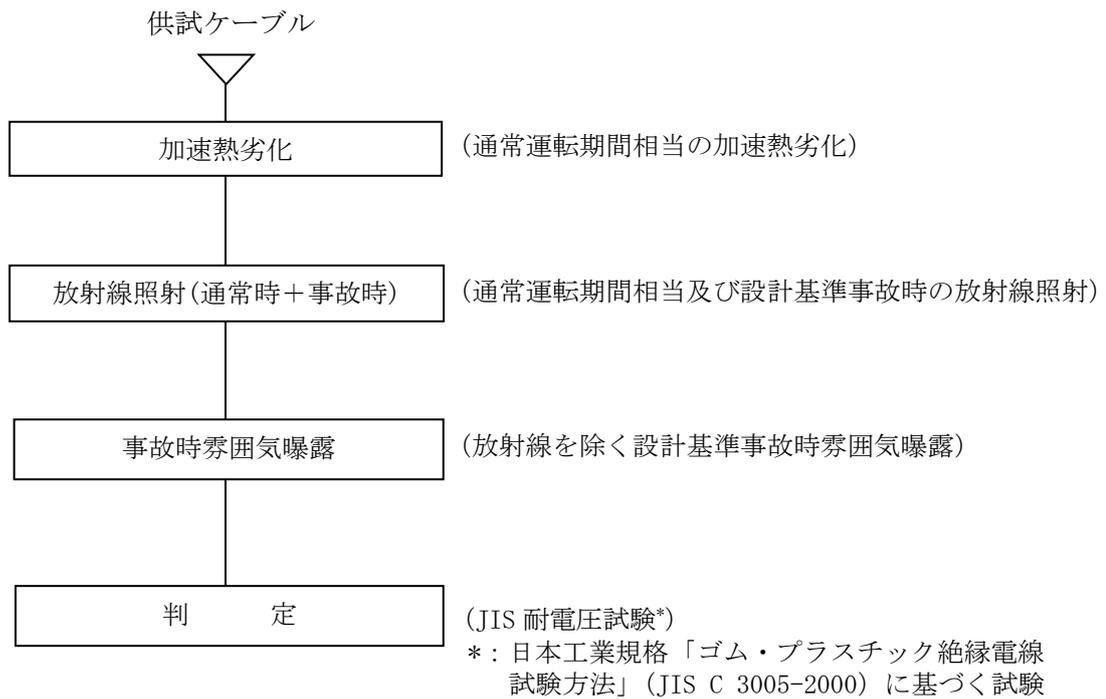
図 2.3-5 難燃六重同軸ケーブル長期健全性試験手順 (電気学会推奨案)

このため、設計基準事故時雰囲気内で機能要求がある難燃六重同軸ケーブルについては、実機相当品 (架橋ポリエチレンの絶縁体を有する難燃一重同軸ケーブル) による ACA ガイドに従った長期健全性についても評価した。

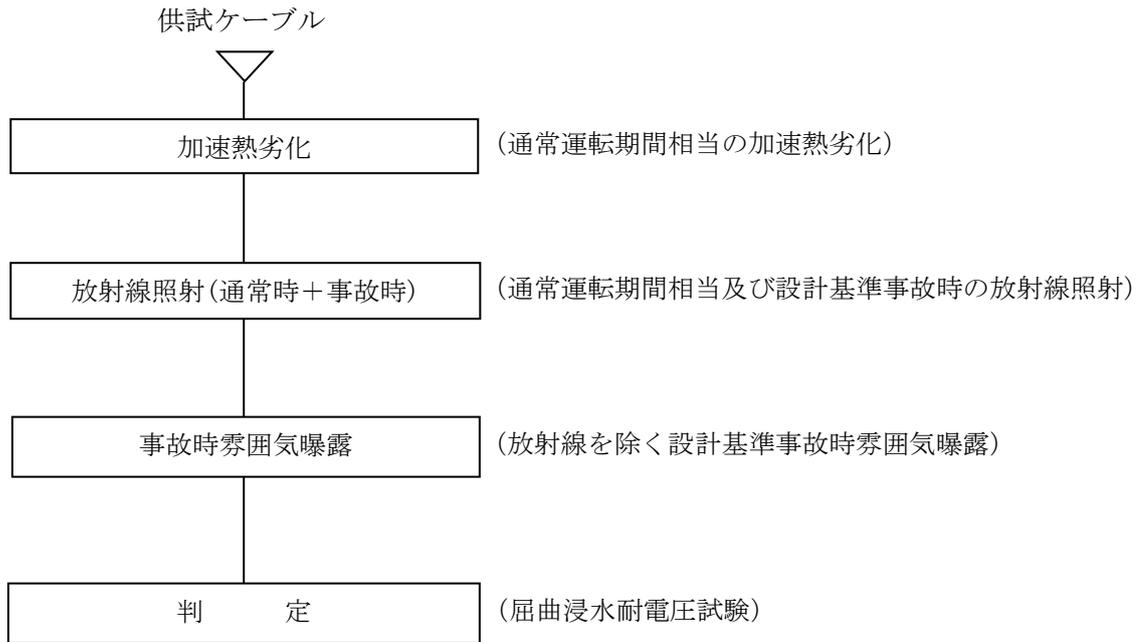
図 2.3-8 難燃一重同軸ケーブル長期健全性試験手順 (電気学会推奨案)

このため、設計基準事故時雰囲気内で機能要求がある難燃一重同軸ケーブル (絶縁体材料が架橋ポリオレフィン) については、実機同等品による ACA ガイドに従った長期健全性についても評価した。

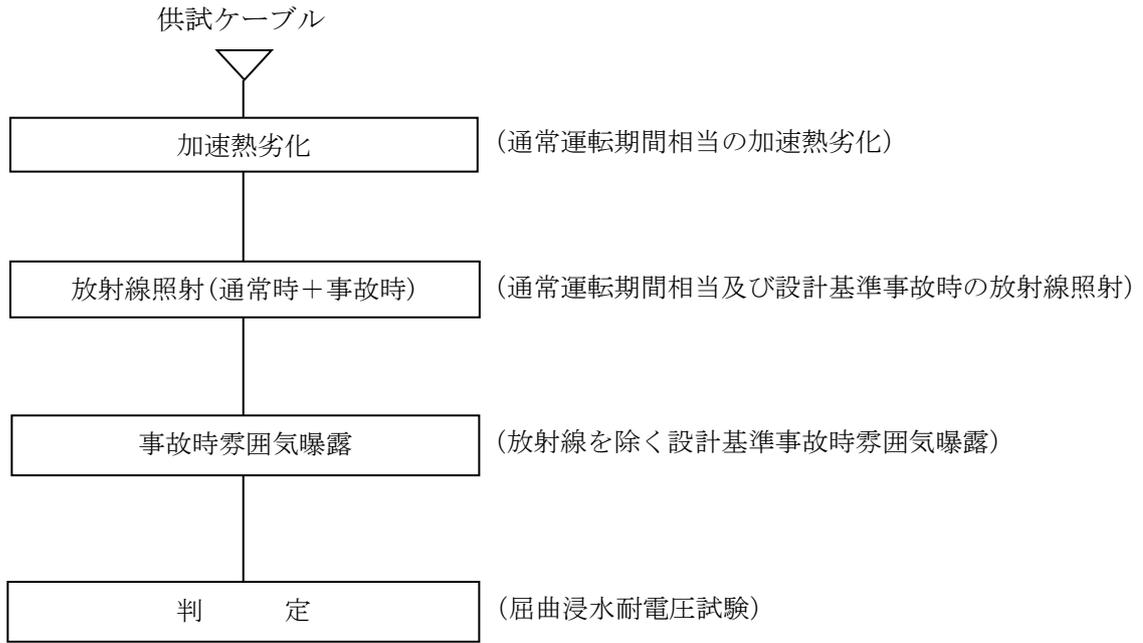
図 2.3-11 難燃三重同軸ケーブル長期健全性試験手順（電気学会推奨案）

このため、設計基準事故時雰囲気内で機能要求がある難燃三重同軸ケーブルについては、実機相当品 (架橋ポリオレフィンの絶縁体を有する難燃一重同軸ケーブル) による ACA ガイドに従った長期健全性についても評価した。

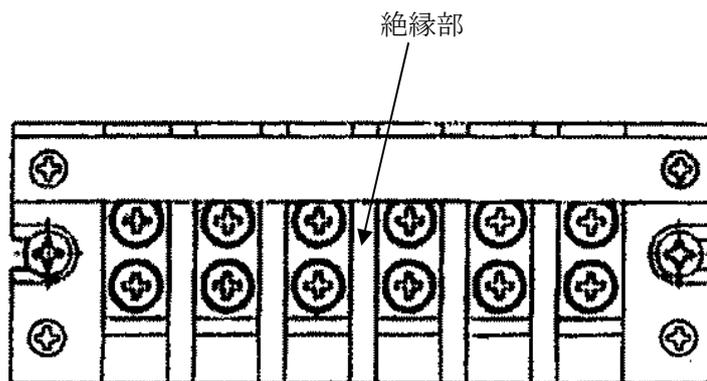
図 2.3-1 端子台接続 (原子炉格納容器内) の絶縁部位

絶縁特性低下を生ずる可能性のある部位を図 2.3-1 に示す。

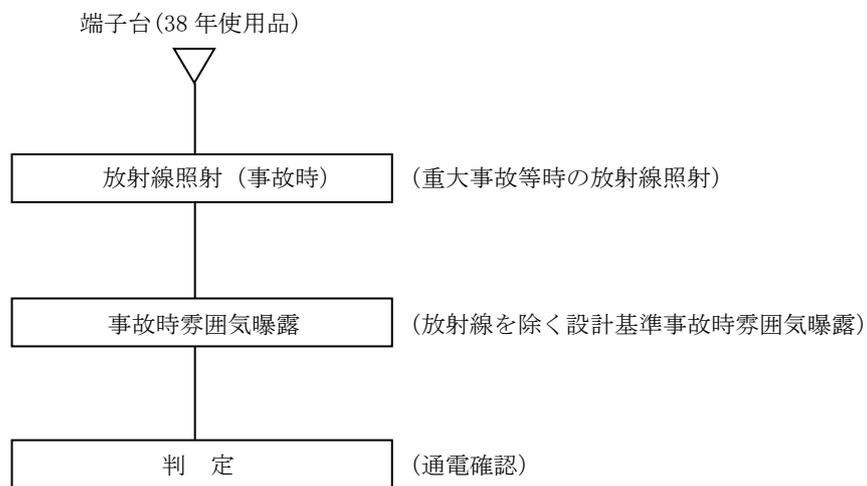
図 2.3-2 端子台接続（原子炉格納容器内）長期健全性試験手順

端子台接続（原子炉格納容器内）の長期間の経年劣化を考慮した必要性能の評価方法は、IEEE Std. 323-2003「IEEE Standard for Qualifying Class 1E Equipment for Nuclear Power Generating Stations」（以下、「IEEE Std. 323-2003」という）、IEEE Std. 572-1985「IEEE Standard for Qualification of Class 1E Connection Assemblies for Nuclear Power Generating Stations」（以下、「IEEE Std. 572-1985」という）及びIEEE Std. 382-1996「IEEE Standard for Qualification of Actuators for Power-operated Valve Assemblies With Safety-Related Functions for Nuclear Power plants」（以下、「IEEE Std. 382-1996」という）に準拠して、38年間使用した実機端子台を供試体に、長期健全性試験を実施し、この結果に基づき長期間の端子台接続（原子炉格納容器内）の健全性を評価した。

図 2.3-2 に示す長期健全性試験手順により評価した。

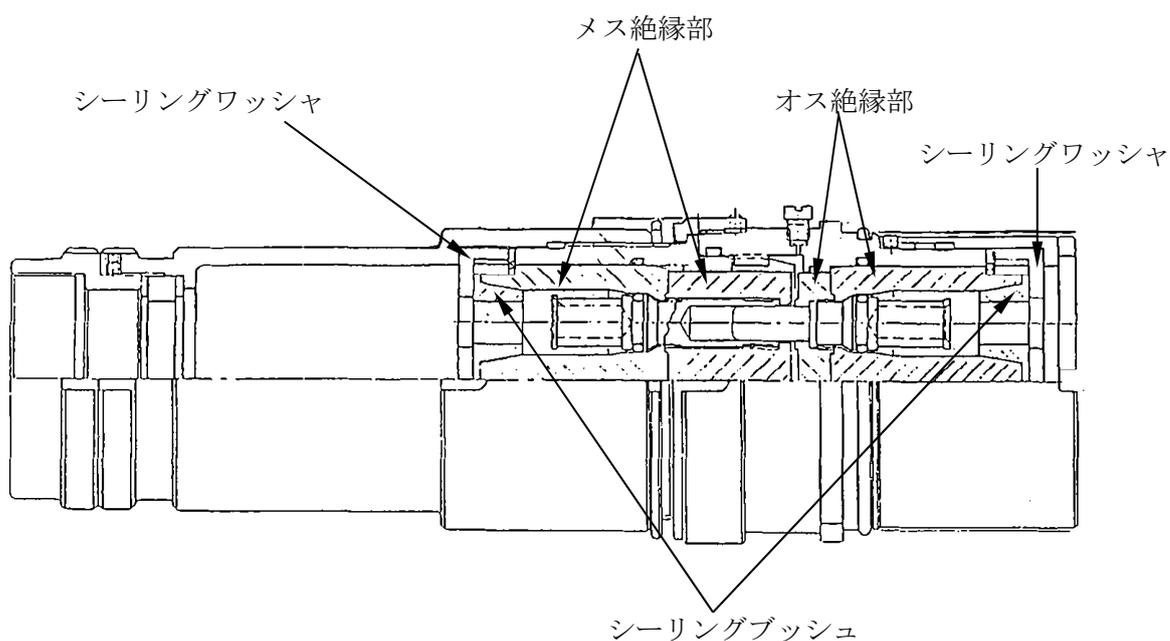
図 2.3-3 電動弁コネクタ接続 (原子炉格納容器内) の絶縁部位

絶縁特性低下を生ずる可能性のある部位及び密閉部位を図 2.3-3 に示す。

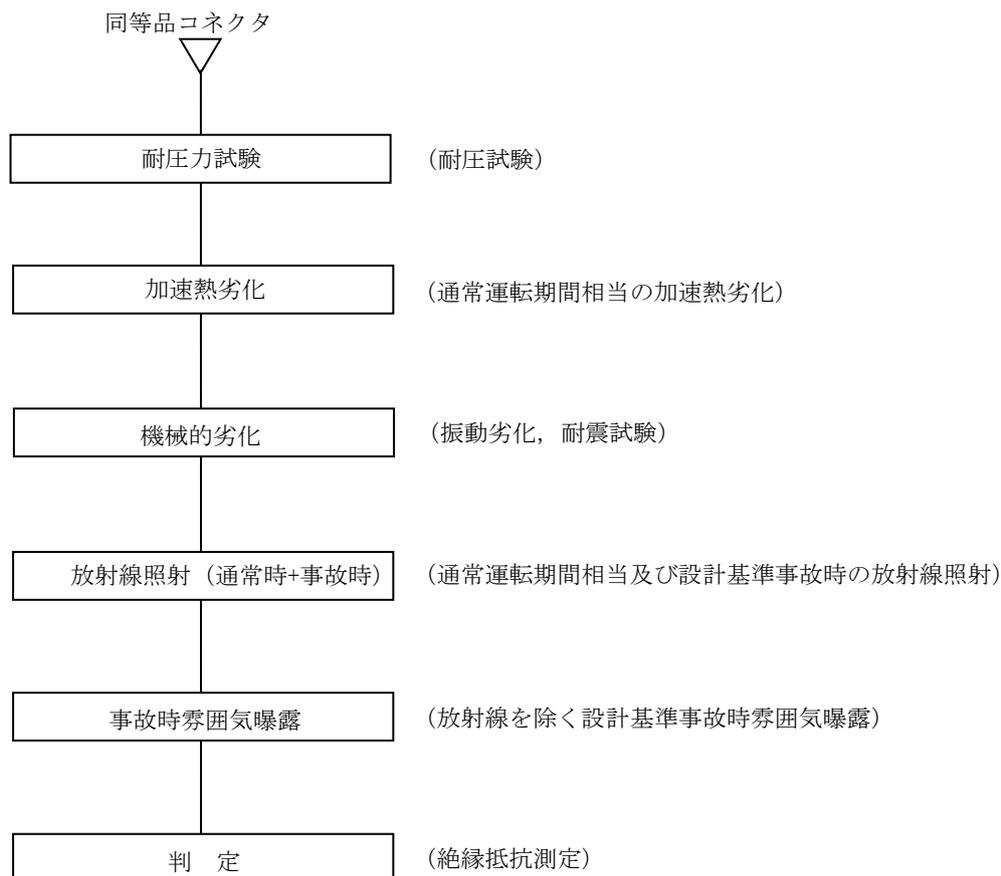
図 2.3-4 電動弁コネクタ接続（原子炉格納容器内）長期健全性試験手順

電動弁コネクタ接続（原子炉格納容器内）の長期間の経年劣化を考慮した必要性能の評価方法は、IEEE Std.382-1980「IEEE Standard for Qualification of Safety-Related Valve Acuator」（以下、「IEEE Std.382-1980」という）に準拠して、実機相当品により長期健全性試験を実施しており、この結果に基づき長期間の電動弁コネクタ接続（原子炉格納容器内）の健全性を評価した。

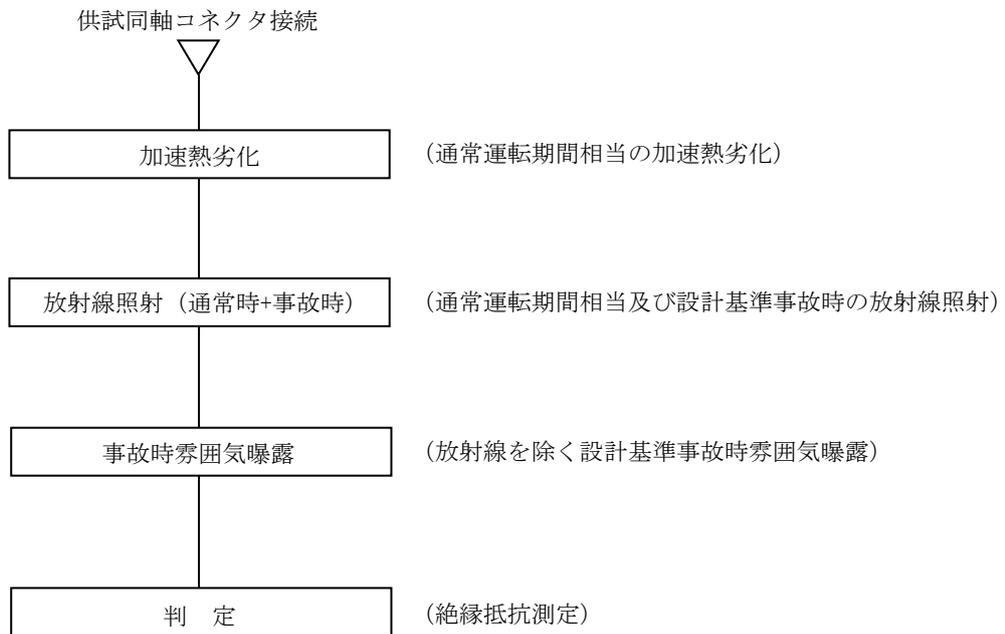
図 2.3-6 同軸コネクタ接続（中性子束計測用）（原子炉格納容器内）長期健全性試験手順

同軸コネクタ接続（中性子束計測用）（原子炉格納容器内）の長期間の経年劣化を考慮した必要性能の評価方法は、IEEE Std. 323-1974「IEEE Standard for Qualifying Class 1E Equipment for Nuclear Power Generating Stations」（以下、「IEEE Std. 323-1974」という）に準拠して、実機同等品により長期健全性試験を実施しており、この結果に基づき長期間の同軸コネクタ接続（中性子束計測用）（原子炉格納容器内）の健全性を評価した。

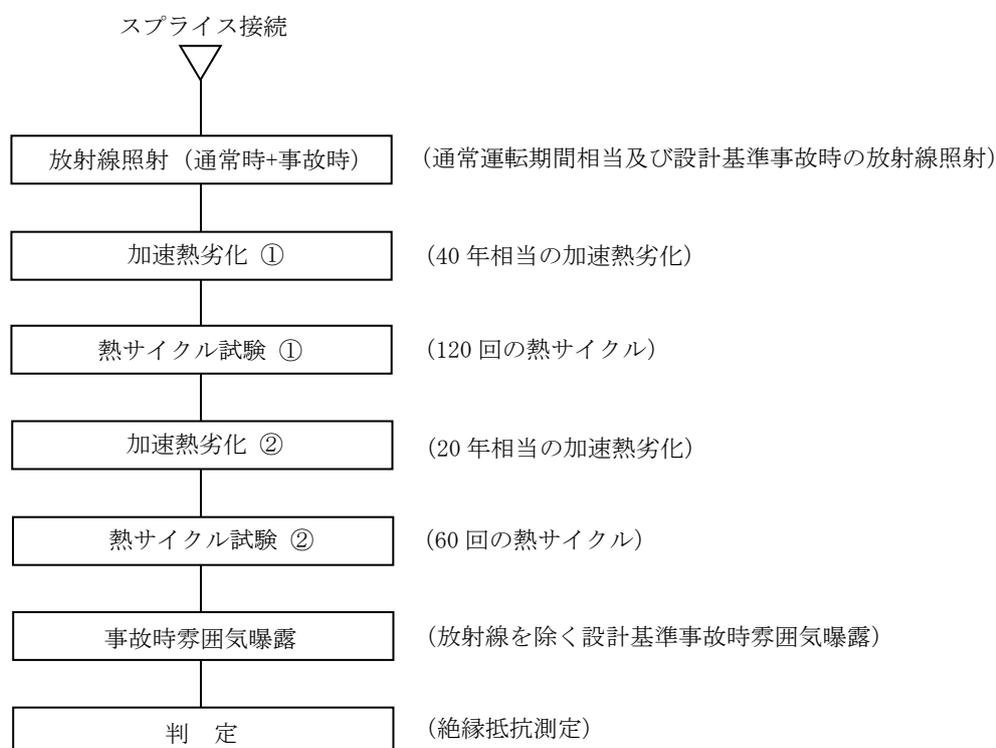
図 2.3-8 スプライス接続 (原子炉格納容器内) 長期健全性試験手順

スプライス接続 (原子炉格納容器内) の長期間の経年劣化を考慮した必要性能の評価方法は、IEEE Std. 323-1974 に準拠して、実機同等品により長期健全性試験を実施しており、この結果に基づき長期間のスプライス接続 (原子炉格納容器内) の健全性を評価した。

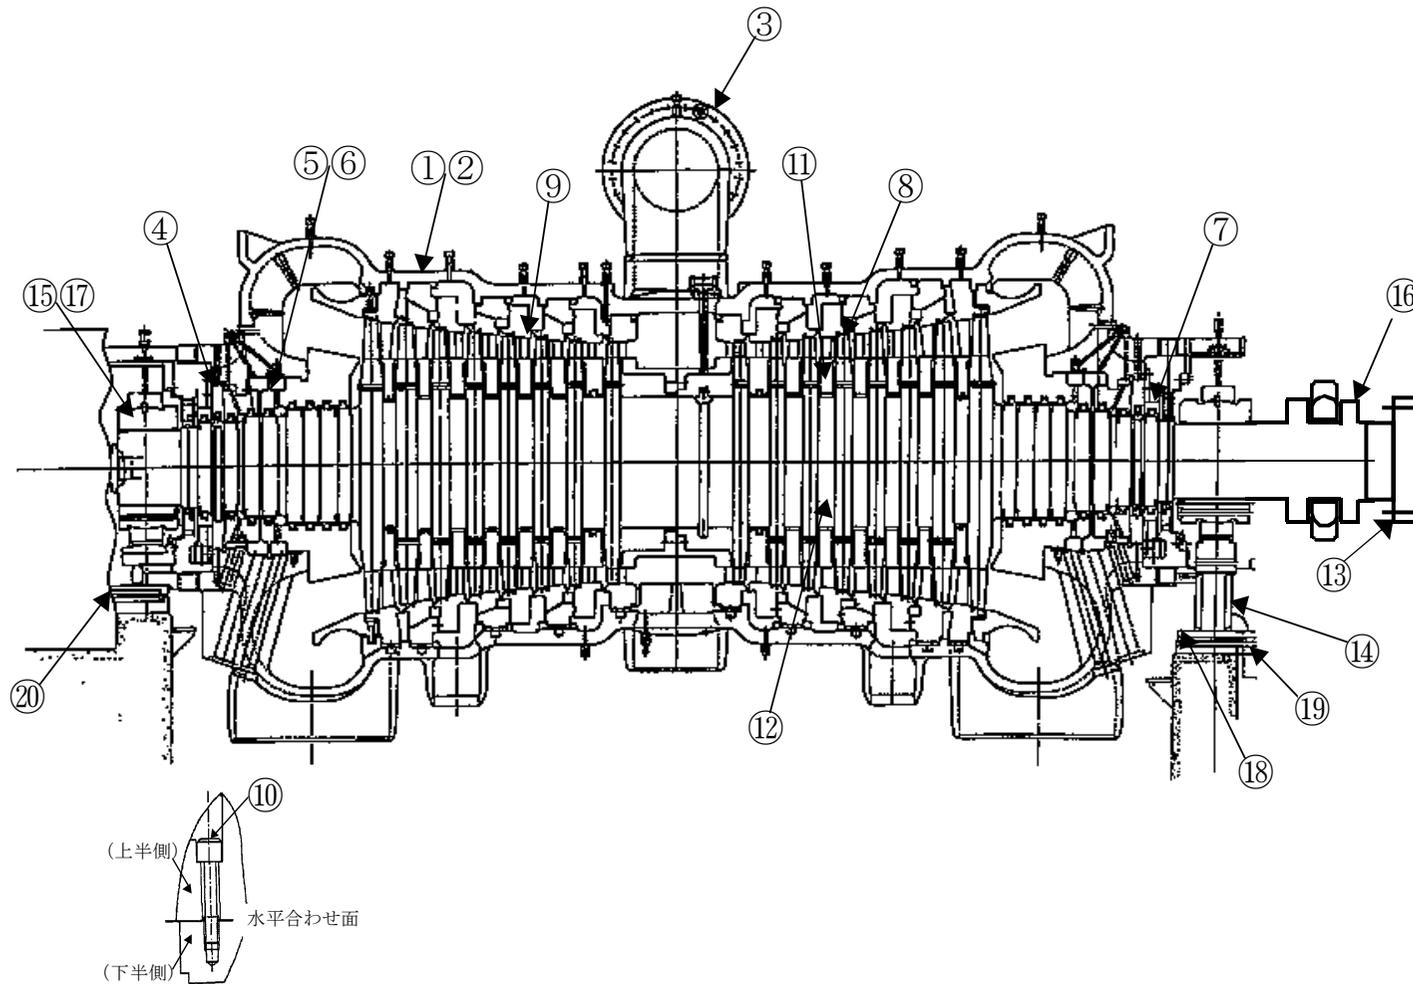
東海第二の高圧タービン主要部位の使用材料を表 2.1-1 に，使用条件を表 2.1-2 に示す。

No.	部位
①	車室
②	ケーシングボルト
③	ガスケット
④	パッキンケーシング
⑤	パッキンヘッド
⑥	ラビリンスパッキン
⑦	油切り
⑧	翼
⑨	噴口
⑩	隔板締付ボルト
⑪	隔板
⑫	車軸
⑬	カップリングボルト
⑭	軸受台
⑮	ジャーナル軸受
⑯	スラスト軸受
⑰	軸受ボルト
⑱	基礎ボルト
⑳	キー

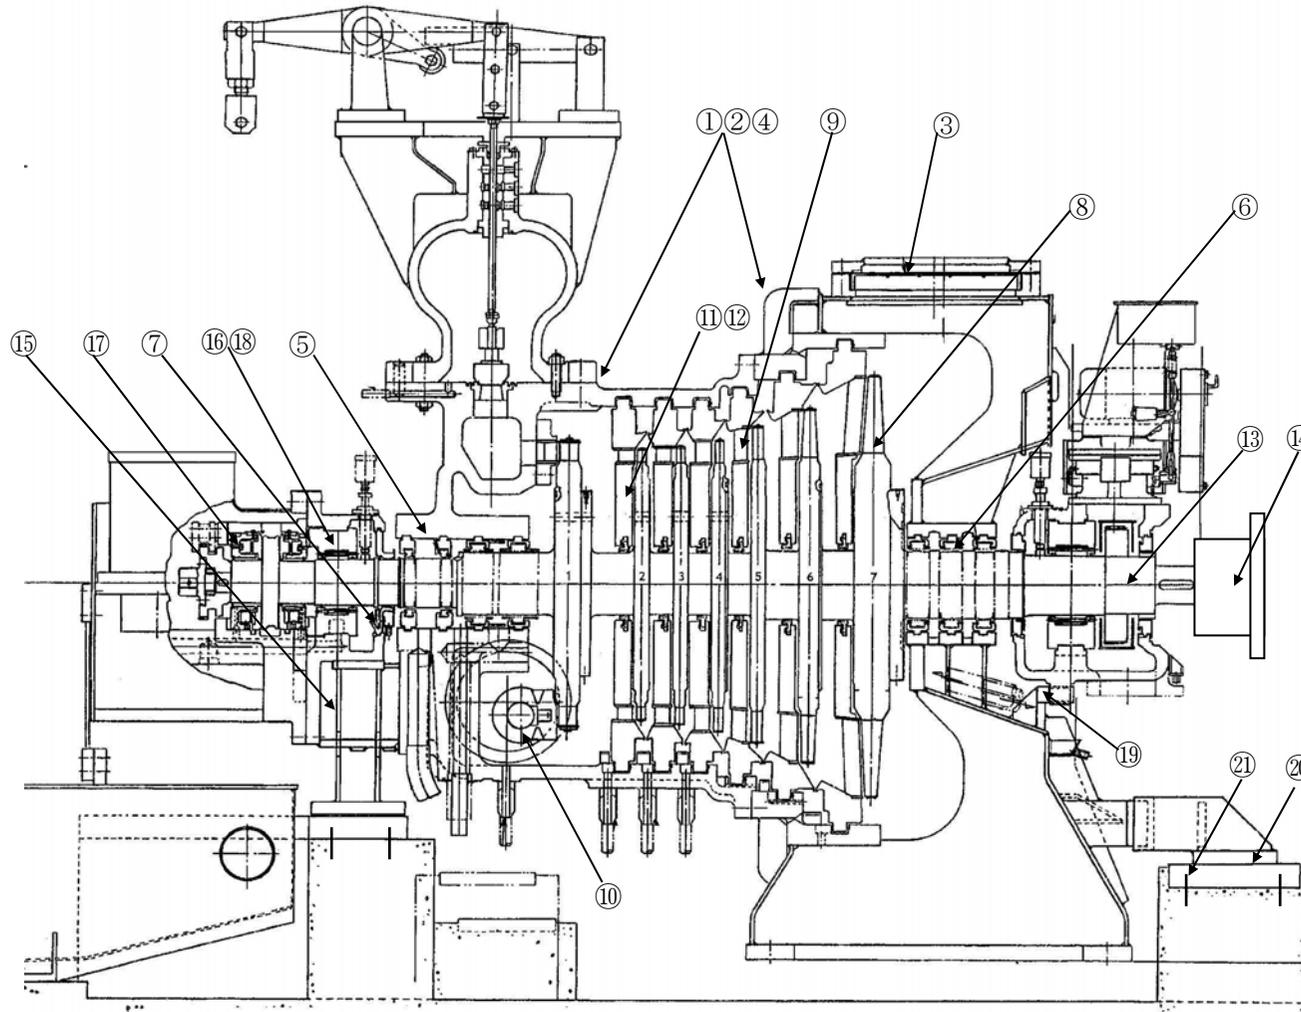
図 2.1-1 原子炉給水ポンプ駆動用蒸気タービン構造図

東海第二の原子炉給水ポンプ駆動用蒸気タービン主要部位の使用材料を表 2.1-1 に、弁主要部位の使用材料を表 2.1-2, 3 に、使用条件を表 2.1-4 に示す。

No.	部位
①	車室 (高圧部, 低圧部)
②	ケーシングボルト
③	大気放出板
④	パッキン
⑤	パッキンハウジング
⑥	ラビリンスパッキン
⑦	油切り
⑧	翼
⑨	噴口
⑩	高圧ノズルボックス
⑪	隔板固定キー・ボルト
⑫	隔板
⑬	車軸
⑭	ダイヤフラムカップリング
⑮	軸受台
⑯	ジャーナル軸受
⑰	スラスト軸受
⑱	軸受ボルト
⑲	キー
⑳	ベースプレート
㉑	基礎ボルト

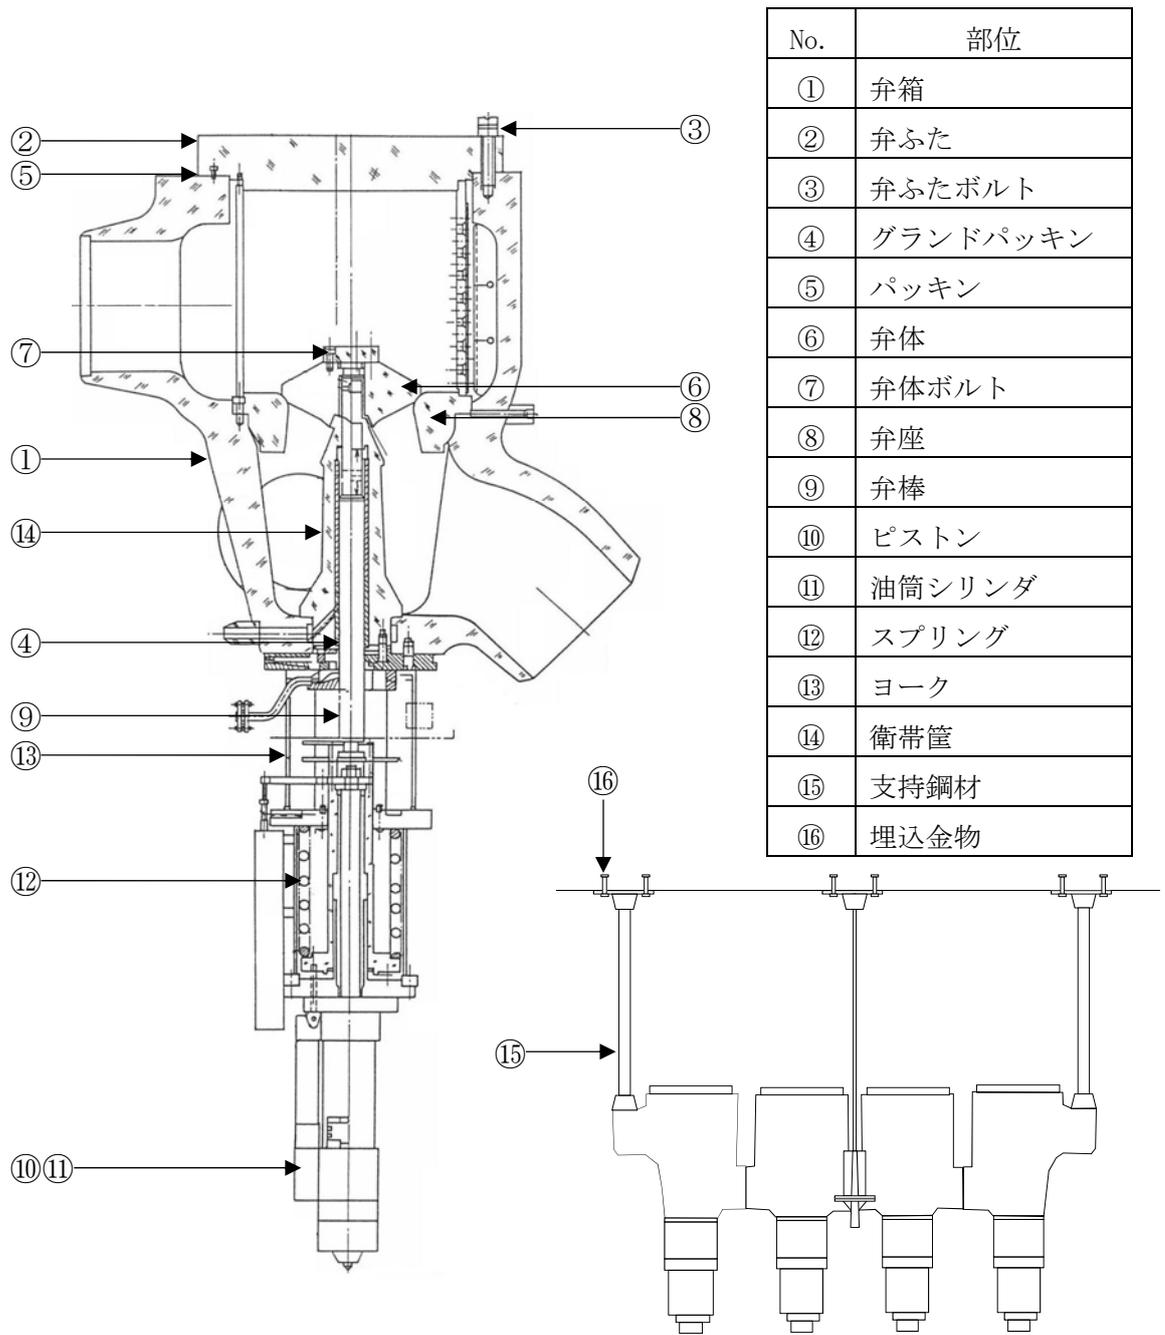
図2.1-1 主塞止弁 (No. 1, 3, 4) 構造図

東海第二の主塞止弁主要部位の使用材料を表2.1-1に, 使用条件を表2.1-2に示す。

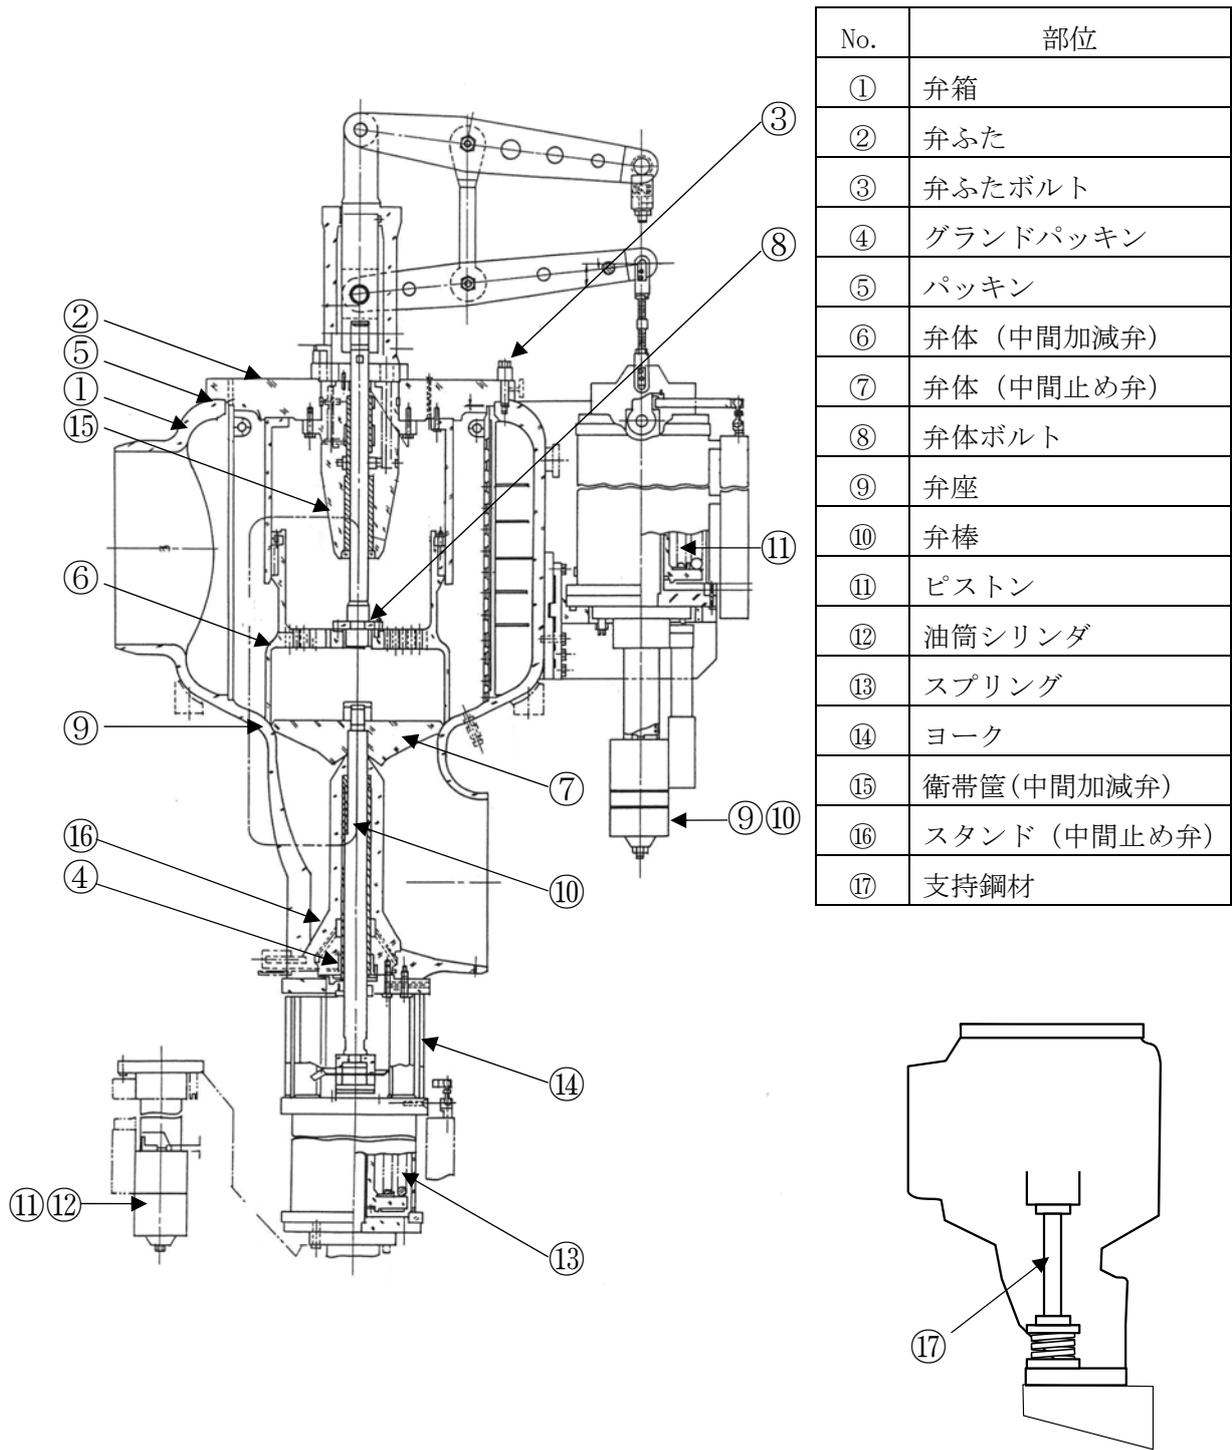
図2.1-4 中間塞止加減弁構造図

東海第二の中間塞止加減弁主要部位の使用材料を表2.1-5に、使用条件を表2.1-6に示す。

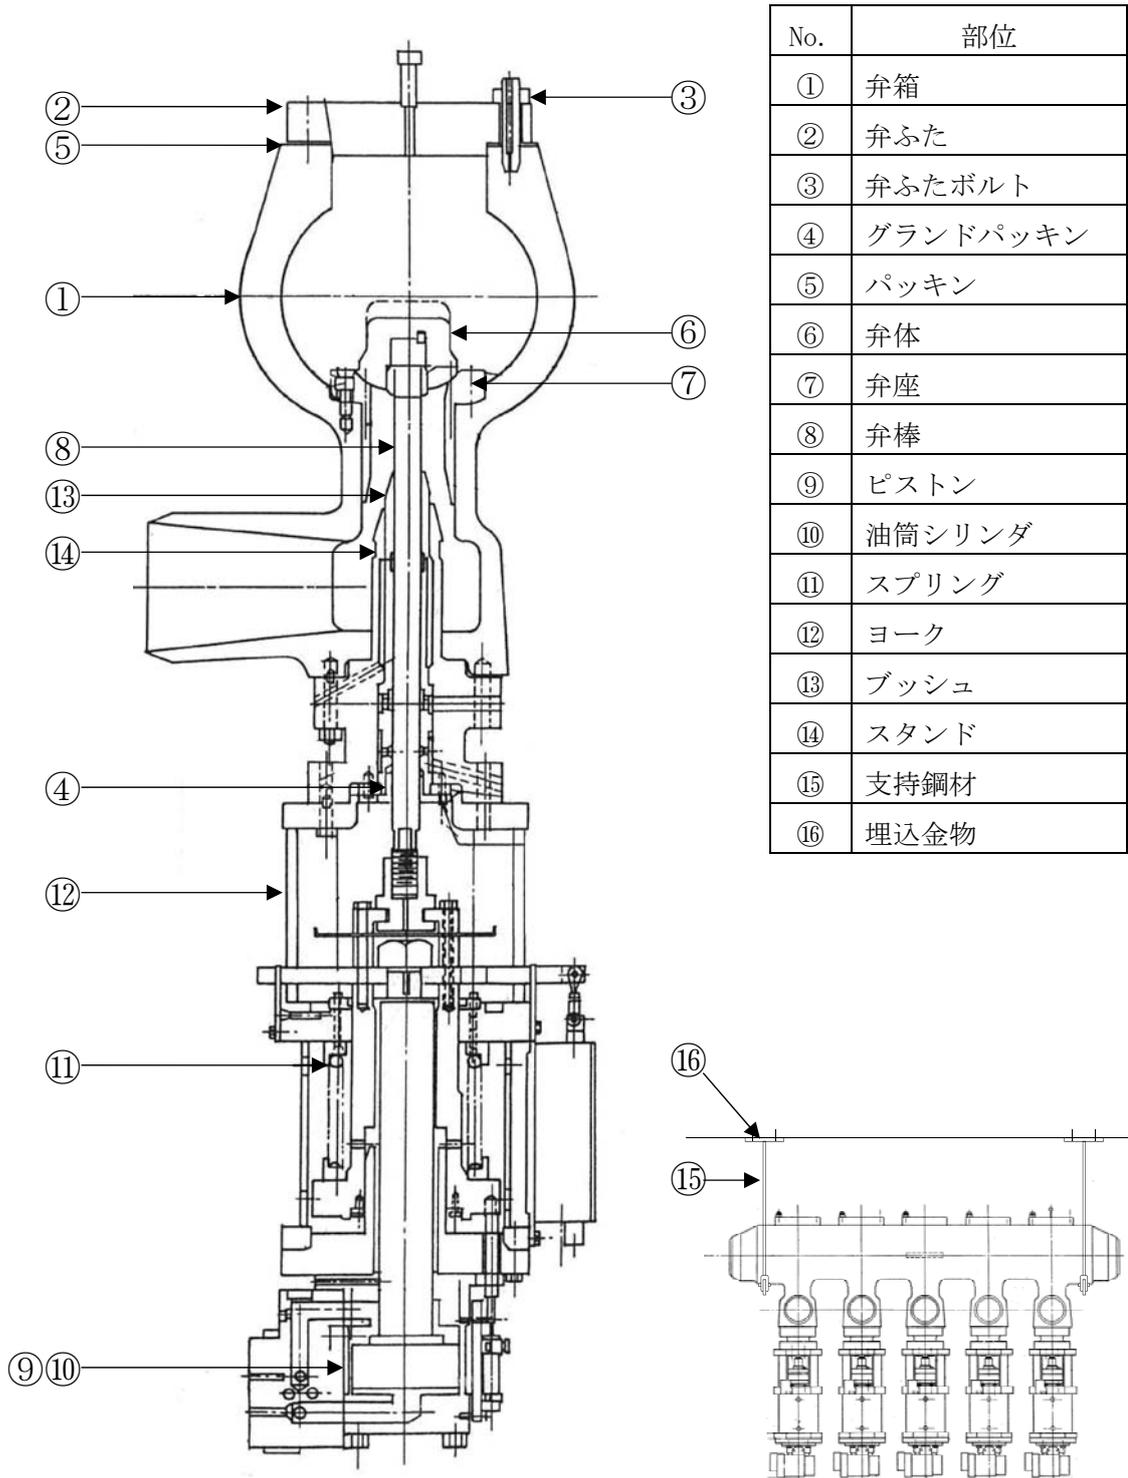
図2.1-5 タービンバイパス弁構造図

タービンバイパス弁主要部位の使用材料を表 2.1-7 に、使用条件を表 2.1-8 に示す。

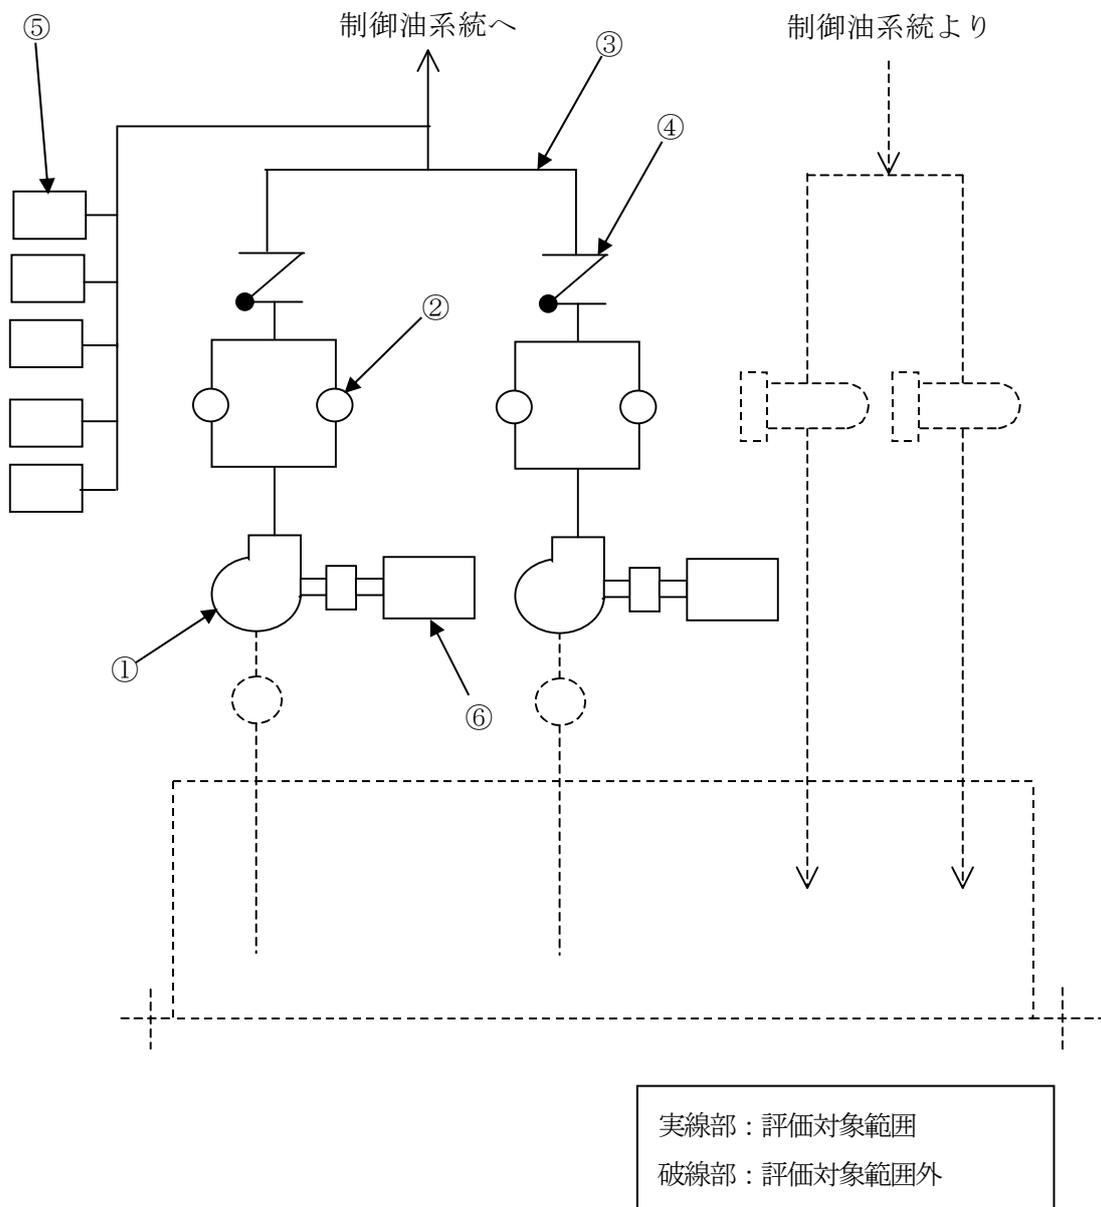
図 2.1-1 主タービン電気油圧式制御装置系統図 (ユニット廻り)

No.	部位
①	タービン高圧制御油ポンプ
②	タービン高圧制御油ポンプ吐出側フィルタ
③	配管
④	弁
⑤	ユニット廻りアキュムレータ
⑥	タービン高圧制御油ポンプモータ

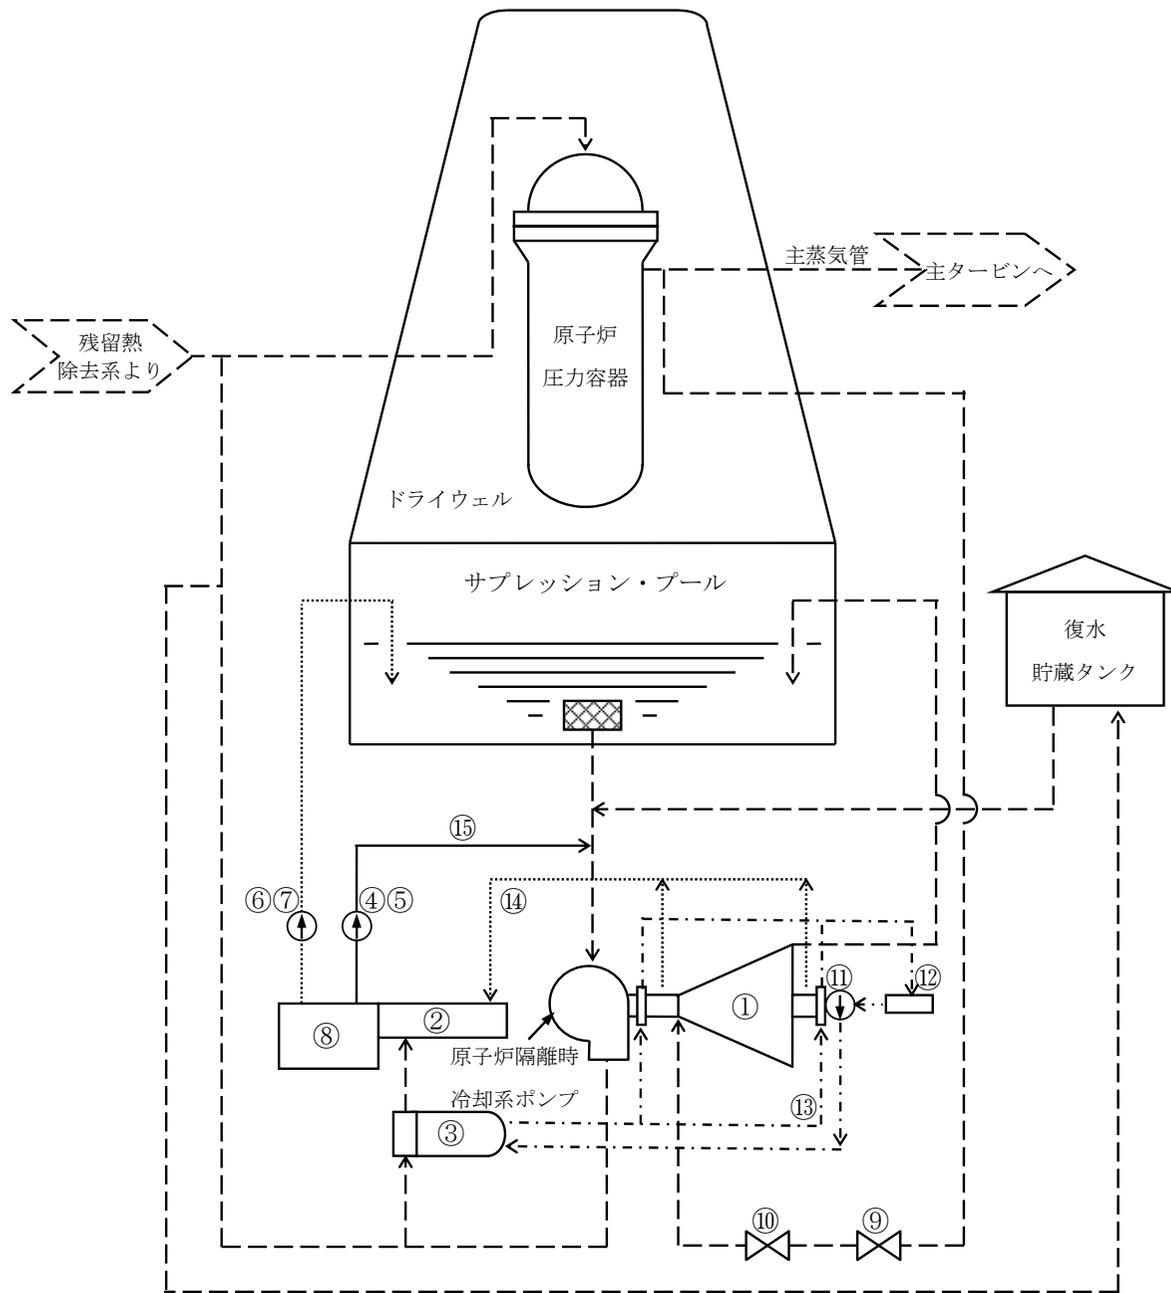
東海第二の原子炉隔離時冷却系タービン及び付属装置主要部位の使用材料を表 2.1-1 に，使用条件を表 2.1-2 に示す。

No.	部位
①	タービン
②	バロメトリックコンデンサ
③	油冷却器
④	復水ポンプ
⑤	復水ポンプモータ
⑥	真空ポンプ
⑦	真空ポンプモータ
⑧	真空タンク
⑨	蒸気止め弁
⑩	蒸気加減弁
⑪	主油ポンプ
⑫	油タンク
⑬	油配管
⑭	グラウンド蒸気系配管
⑮	復水系配管・弁
