# 東日本大震災の影響 – 震災による建物への影響 –

## 論点No. 204

東日本大震災やそれ以降の地震により、建物にひび割れは発生しているのか。また、それにより建屋の剛性はどの程度低下しているの見込んでいるのか。

## ワーキングチーム検証結果

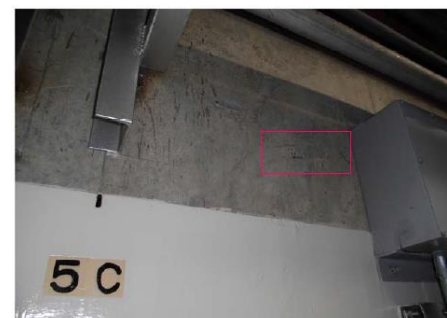
原子炉建屋3階壁面

- 東日本大震災発生後、すべての建物について目視点検したが、新たなひび割れは確認できなかった。
- これまでに確認されている建物のひび割れについては、右の写真のとおり、表層ひび割れのみで、建物の剛性低下などへの影響はないものであることを確認した。

コンクリート表面に特徴的なひび割れは発生していない  
⇒ひび割れの形態としては表層ひび割れと判断(経過観察)
