地震対策 –ブローアウトパネル閉止装置の加振試験の再試験結果–

論点No.23

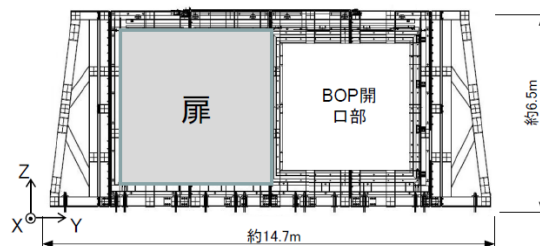
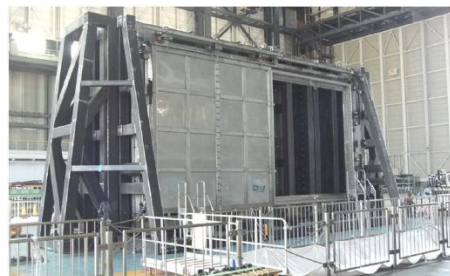
ブローアウトパネル閉止装置加振試験装置

- 原子炉建屋内の圧力が上昇した際に自動的に開放される「ブローアウトパネル」について、開放後、開口部を再度閉止するための閉止装置を設置
- ブローアウトパネル閉止装置は、地震後においても動作可能であることが求められるため、実機と同じ構造・サイズの試験体を用い、耐震設計の基準となる地震の揺れ(基準地震動)に基づく加振試験を実施
- 一回目の加振試験では、扉のスライド方向の電動駆動用のチェーンの一部が破損するとともに、扉が閉状態を維持できなくなる不具合が発生

- チェーン破損の原因は、地震により扉のスライド方向に慣性力がはたらき、扉と一体となっているチェーンガイドなどを通して、チェーンに過大な引っ張り方向の力が働いたことによるものと推定
- 扉が閉状態を維持できなくなったことについては、チェーンの破損に加え、各部のガタツキによるものと推定
- これらへの対策として、地震時に扉が慣性力で動くことがないように、装置の両端に門(かんぬき)を追加する対策を講じた。
- 対策後に、再度加振試験を行った結果、同様の不具合は発生せず、ブローアウトパネル閉止装置は地震前後で健全性を維持できることを確認
