## 2. 茨城沿岸の現況と課題

## 2.1 防護面から見た現況と課題

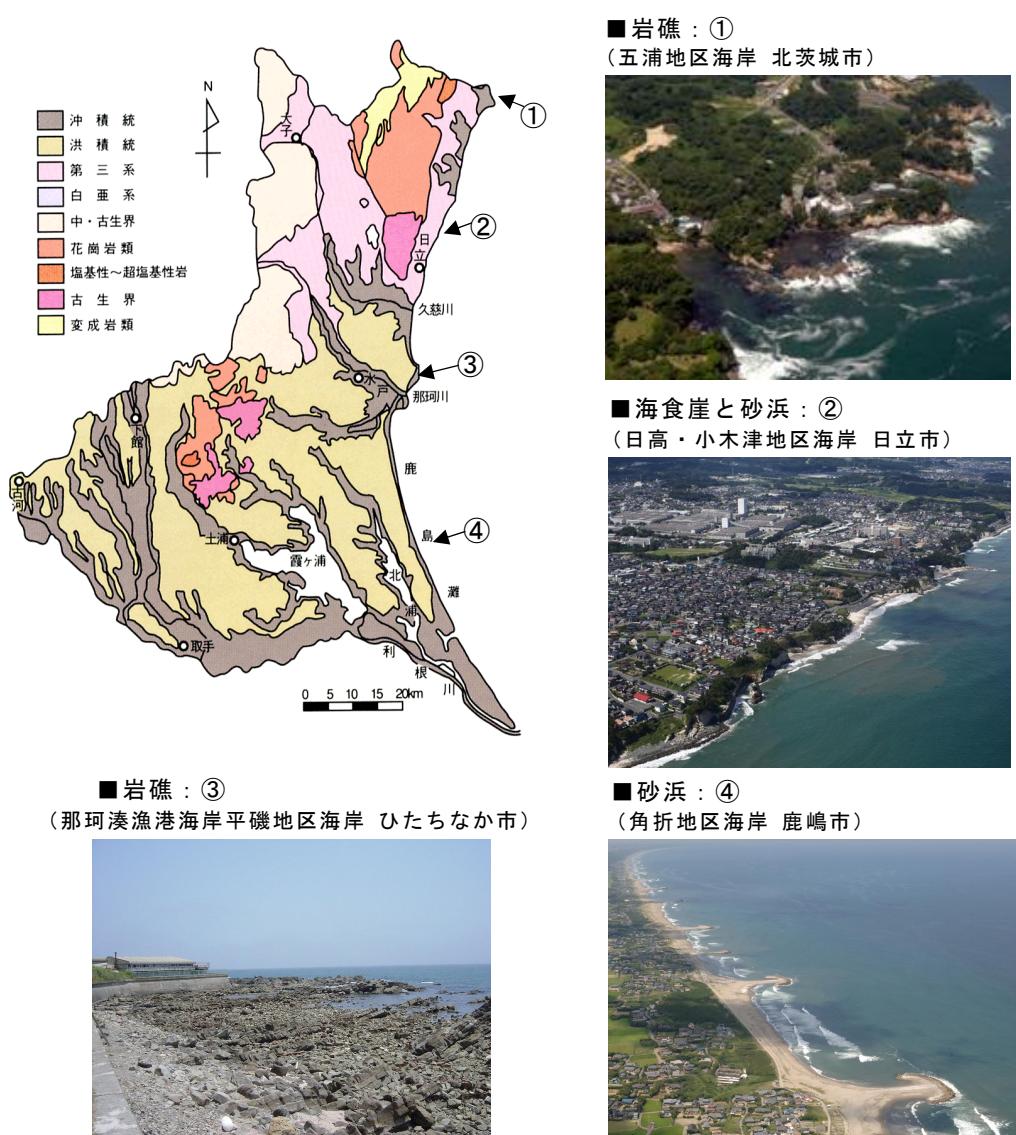
図 2.1 茨城県の地質と代表的な海岸景観

現在の茨城県の海岸線は、今から約 6000 年前は海の中であり、当時の海岸線は現在の内陸深く（沖積低地）まで浸入していた。図 2.1 に茨城県の地質と代表的な海岸景観を示す。

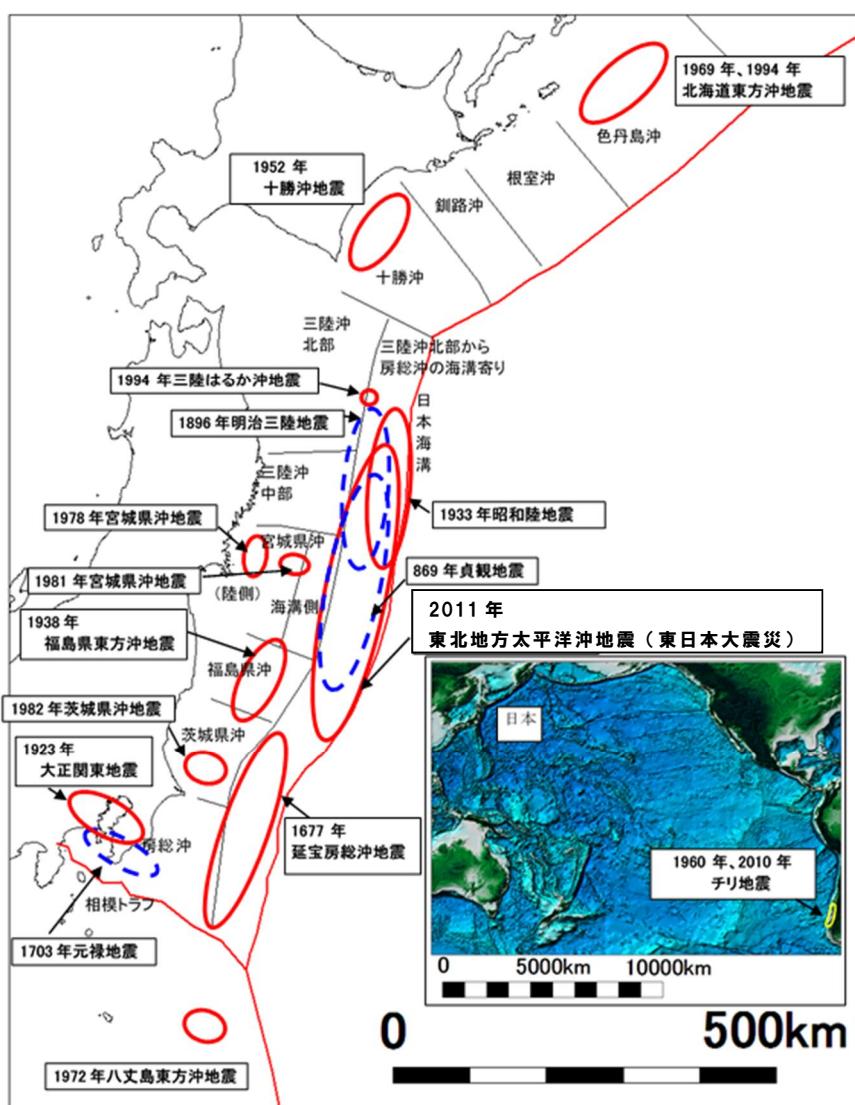
図 2.3 茨城沿岸を含む東日本の沖合で発生した地震の大まかな震源域

茨城沿岸は、標高の低い海岸部に住宅地が立地する地域があるなど津波に対して脆弱な特性を有している。図 2.3 に過去、茨城沿岸を含む東日本の沖合で発生した地震の大まかな震源域を示す。茨城沿岸では、地震の発生頻度が高い半面、大きな津波が襲来した記録はなかったが、東日本大震災では甚大な津波被害が生じた。

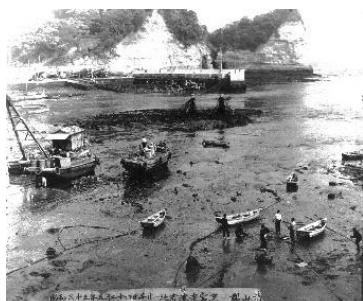
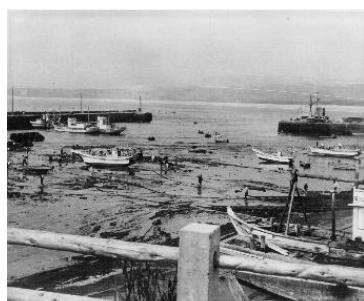
写真 2.1 昭和35年(1960年)のチリ地震津波の襲来状況

茨城沿岸で津波による死者が発生したのは、記録に残るなかでは延宝 5 年（1677 年）の房総東南沖を震源とする延宝房総沖地震（36 名）と先般の東北地方太平洋沖地震（東日本大震災：6 名）である。また、南米チリ沖を震源とする遠地津波も茨城沿岸に襲来している。昭和 35 年（1960 年）、平成 22 年（2010 年）に発生したチリ地震では、地震発生から約 22 時間後に津波が日本に襲来し、茨城沿岸においても浸水・遡上が確認されている（表 2.1、写真 2.1）。

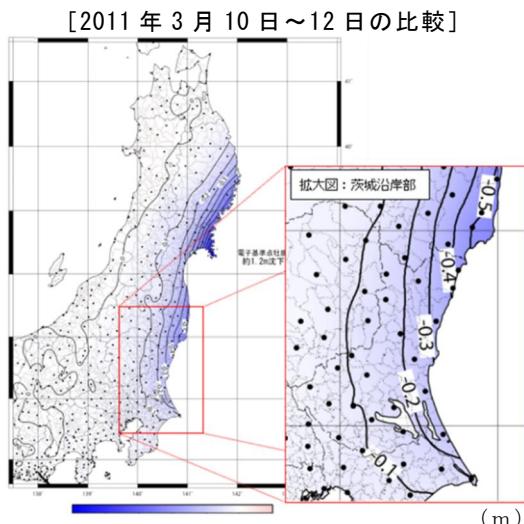
図 2.4 東北地方太平洋沖地震直後の  
広域地盤沈下の状況

東日本大震災では、三陸沖（北緯 38 度 1 分、東経 142 度 52 分、深さ 24km）を震源とする（図 2.4），国内観測史上最大規模となるマグニチュード 9.0 の巨大地震が発生し、それに伴い東日本の沿岸部に津波が襲来した。

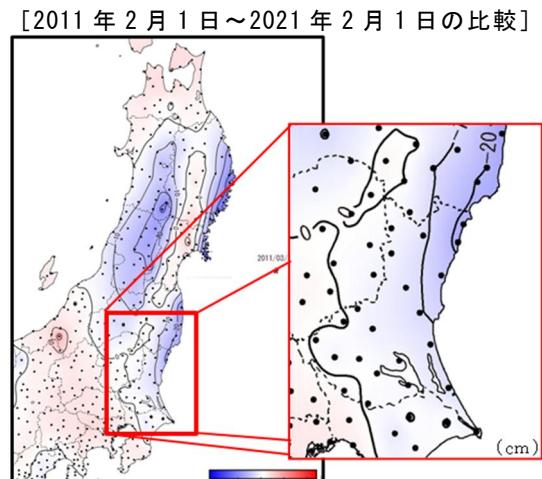
図 2.5 東北地方太平洋沖地震前の  
2011 年と 2021 年の広域地盤沈下の状況

茨城県では震度 5 弱～6 強の地震となり、地震直後に茨城沿岸の広域で 20cm～50cm 程度の地盤沈下が生じるとともに（図 2.5），堤防や護岸が津波襲来前に液状化等によって安定性を失った事例も見られた。

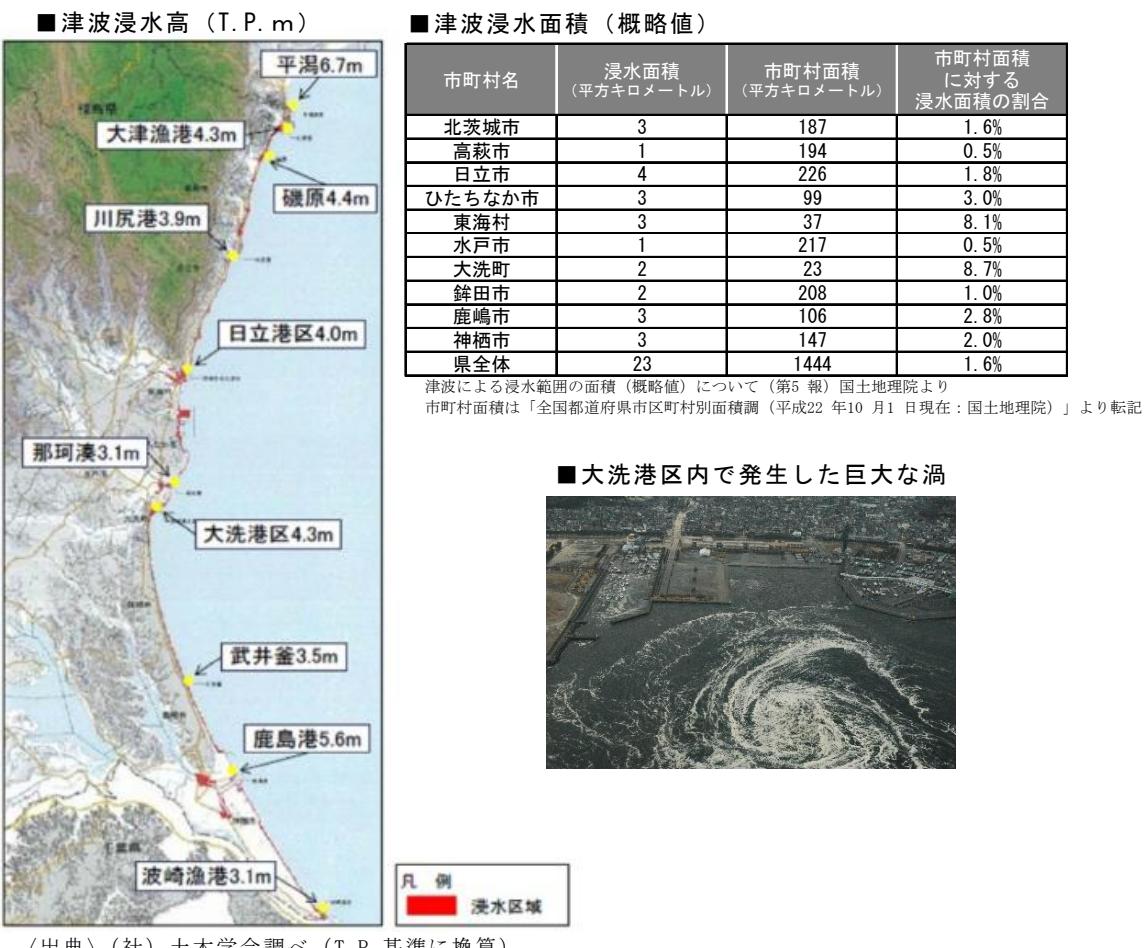
図 2.6 東日本大震災における津波浸水状況

また、北茨城市平潟地区で津波の高さが 6.7m と推定されるなど、沿岸部などの 10 市町村で、地盤の低い地域で浸水が生じた。各沿岸部の津波浸水高および浸水面積を図 2.6 に、津波の襲来状況を写真 2.2 に示す。

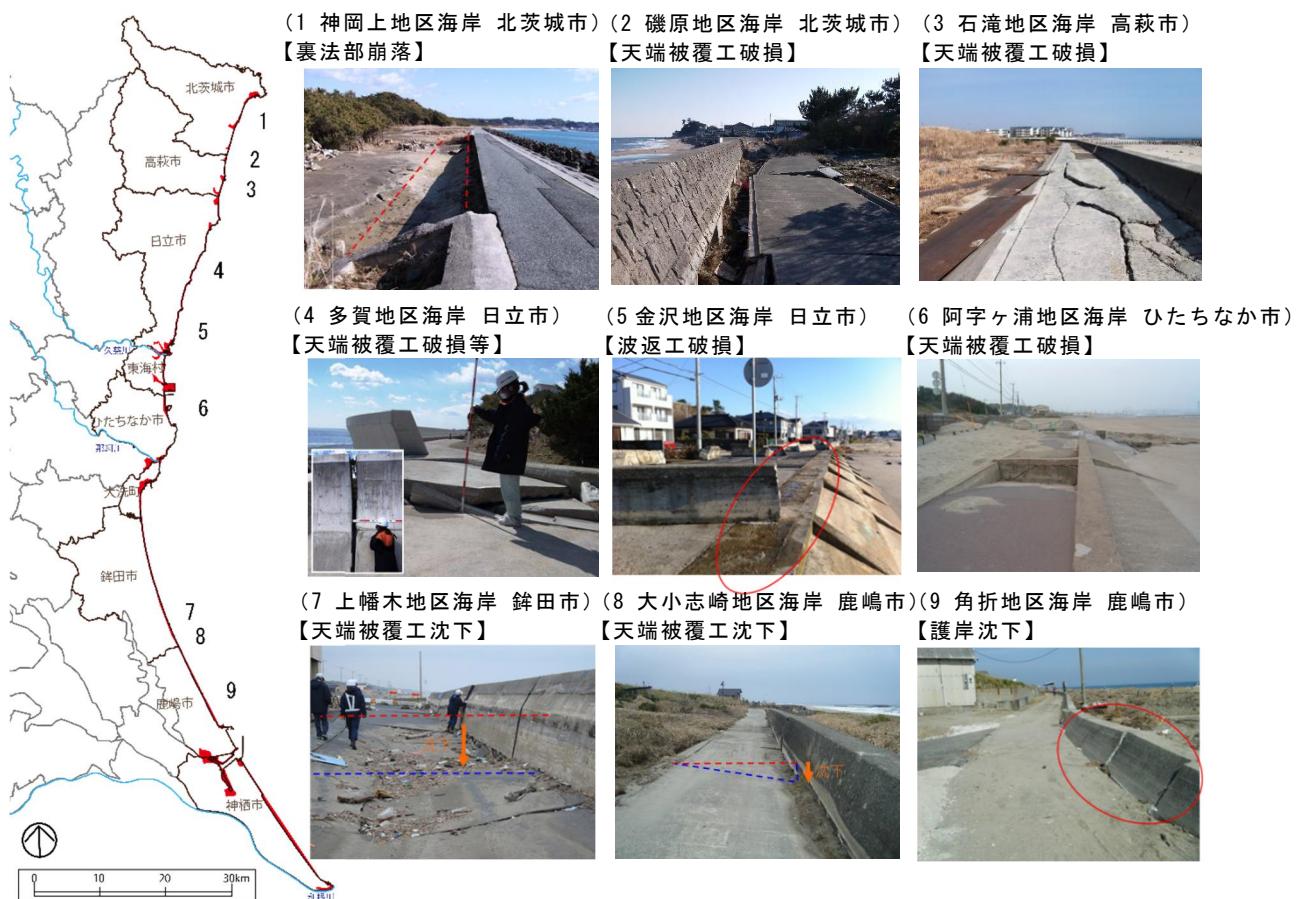
写真 2.3 東日本大震災における海岸保全施設の主な被災状況

この地震・津波により、背後地の人命や資産が失われるとともに、海岸保全施設の被災が広範囲で生じた（写真 2.3）。図 2.7 に国土交通省が平成 23 年 6 月にまとめた津波による堤防・護岸の被災メカニズムを示す。

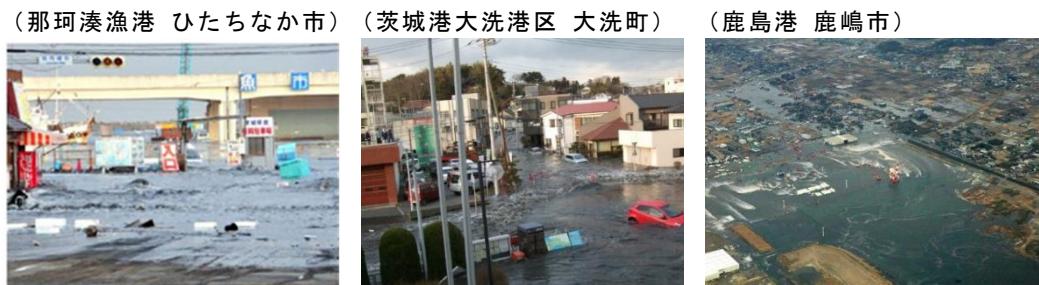
写真 2.4 東日本大震災における港湾・漁港背後の津波浸水被害状況

また、港湾や漁港では、防波堤を越流した津波が港内へ侵入し、さらに背後の住宅地や幹線道路に流入したことにより、甚大な浸水被害が発生した（写真 2.4）。さらに、防波堤によって津波の威力は低減されたものの、流された船舶やコンテナの家屋等への衝突、自動車（貨物）の炎上など、漂流物による二次災害も見られた。

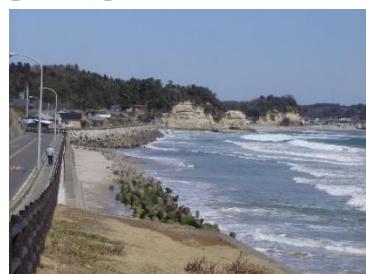
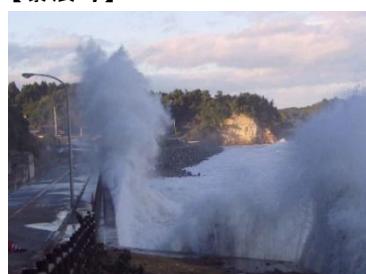
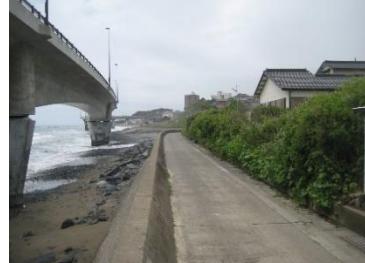
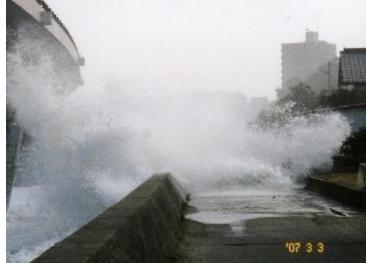
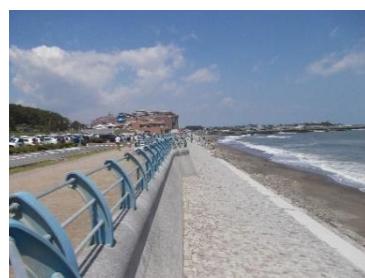
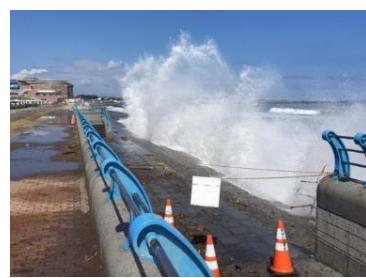
写真 2.5 近年の越波状況

高波浪による災害は昭和 40 年代に頻発していた。その後、堤防や消波施設等の整備が進んだものの、近年では、砂浜が著しく侵食されたことによって消波機能が低下し、県内各地で越波が生じている（写真 2.5）。昭和 55 年（1980 年）から令和 4 年（2022 年）までの 43 年間に茨城港常陸那珂港区で観測された波浪データによると、波向は、NNE～SSE の 7 方向に分布し、有義波高 5m 以上の高波浪は、ENE～ESE の 3 方向が卓越している（図 2.9）。また、平成 13 年（2001 年）から令和 4 年（2022 年）の 22 年間では、有義波高 6m を越える高波浪が頻発しており（表 2.2），近年、高波の高頻度化が懸念される。

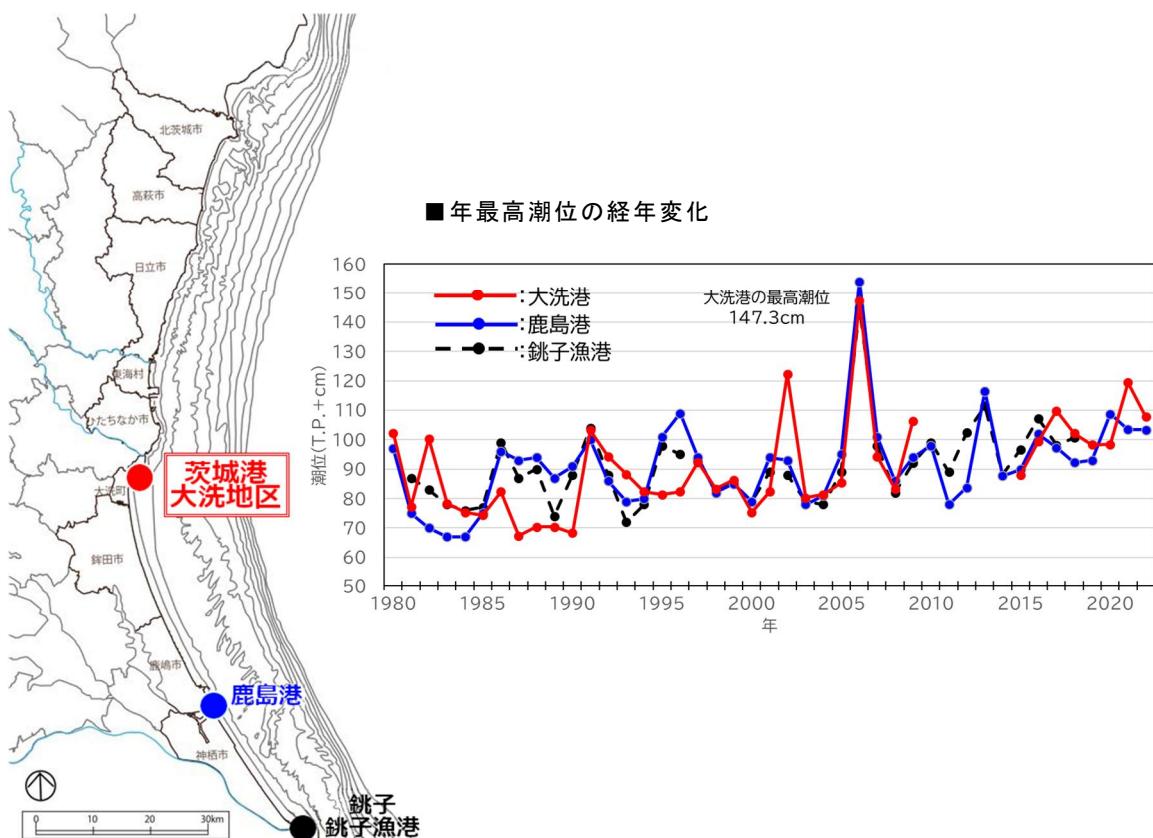
図 2.10 茨城沿岸の年最高潮位の経年変化

茨城沿岸では、茨城港大洗港区、鹿島港で潮位観測が実施されている。年最高潮位の経年変化を図 2.10 に示す。茨城沿岸の中央に位置する茨城港大洗港区では、平成 18 年（2006 年）10 月 7 日に本州東方沖の海上で発達した大型の低気圧を要因として T.P. +1.47m の最高潮位が観測されている。写真 2.6 に、大洗港最高潮位時の越波、浸水状況を示す。

年最高潮位の変化については明確な傾向は認められないが、近年、気候変動に伴う平均海面水位の上昇や台風強度の高まりによる潮位偏差の増大等による沿岸地域への影響も懸念されているため、今後も観測を継続し、長期的な傾向を把握していく必要がある。

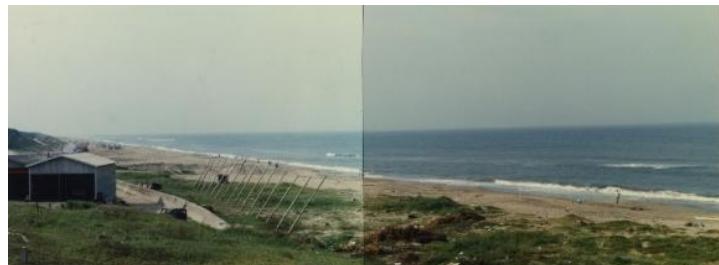
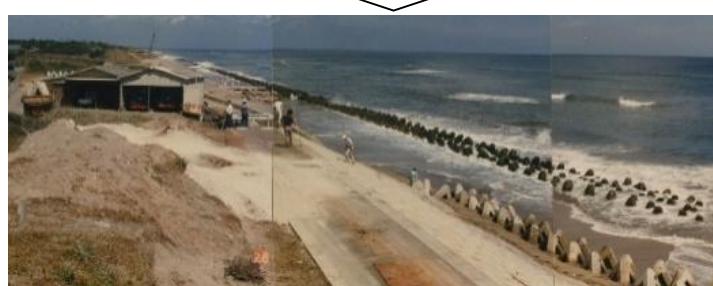
写真2.7 急激に侵食が進行した鹿島灘海岸

特に、茨城沿岸南部の那珂川から利根川に至る海岸（以下、「鹿島灘海岸」という）は、全国有数の規模を誇る砂浜海岸であるが、昭和50年代後半から急激に侵食が進行したため（写真2.7），全国に先駆けてヘッドランド工法（人工岬）による侵食対策が進められてきた。ヘッドランドを設置したことにより、侵食速度を大幅に低下させることができたが、海岸全体の土砂移動は依然として続いていることから、一部では砂浜の減少が著しい区間も存在する。

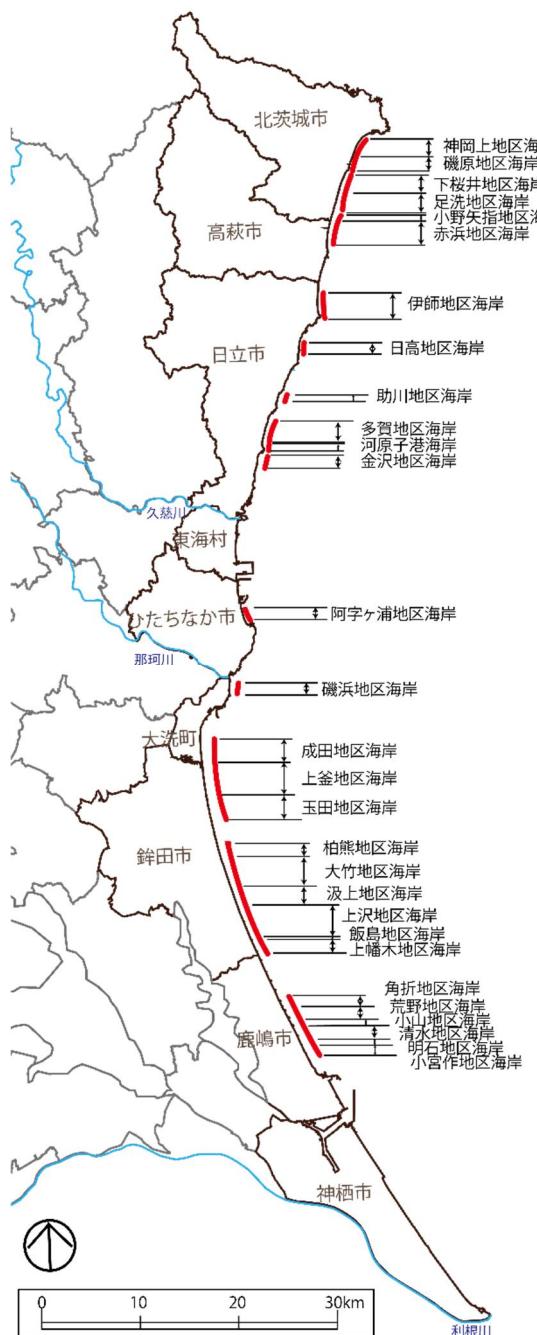
図 2.11 侵食が顕著な海岸

図2.11に砂浜の侵食が顕著な海岸を示す。北茨市の神岡上地区海岸では砂浜がほぼ消失し、日立市の河原子港海岸、鉾田市の上釜地区海岸、大竹地区海岸、鹿嶋市の荒野地区海岸では、緩傾斜護岸の法先の露出や表法被覆工の被災が生じた。その他、日立市の多賀地区海岸、大洗町の磯浜地区海岸では、砂丘前面の砂浜が減少したことにより浜崖が発生している。

※) 水管理・国土保全局所管を対象に、長期的に汀線後退傾向（1m/年程度以上）であり、浜幅が狭い区間（20m 以下）がある海岸を抽出した。（茨城県河川課データより作成）

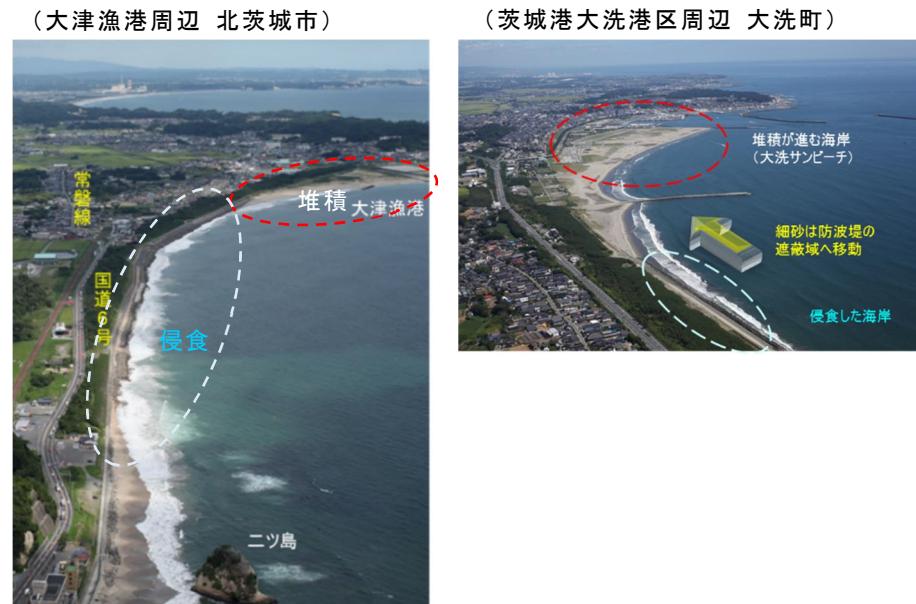
写真 2.8 大規模構造物周辺の堆砂と侵食

大規模な遮蔽域を形成する構造物のある海岸では、汀線が前進しているが、その反面、隣接した海岸では侵食が進むといった砂浜の偏在化が生じている(写真 2.8)。

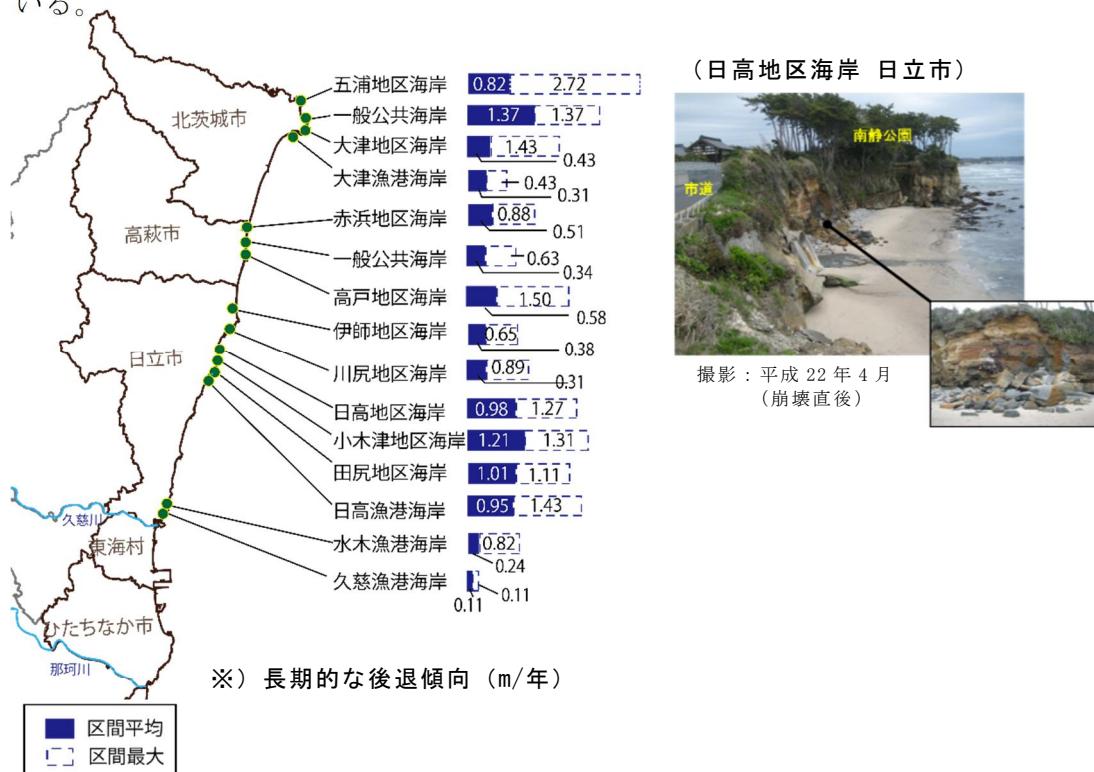
図 2.12 崖海岸の侵食状況

図 2.12 に崖海岸の侵食状況を示す。茨城沿岸北部の北茨城市、高萩市、日立市の海岸では、崖侵食が進行しており、一部区間では、崖の崩落も発生している。

崖侵食は、波浪の営力により長期的に引き起こされるものの、砂浜侵食の要因と同様に、土砂供給減少による前浜の消失、前面水深の増大による作用外力の増大、地震動による崖面の崩壊等の影響も考えられる。東日本大震災の強振動による崖面の小崩落や緩み、地盤沈下による崖侵食の進行も確認されている。

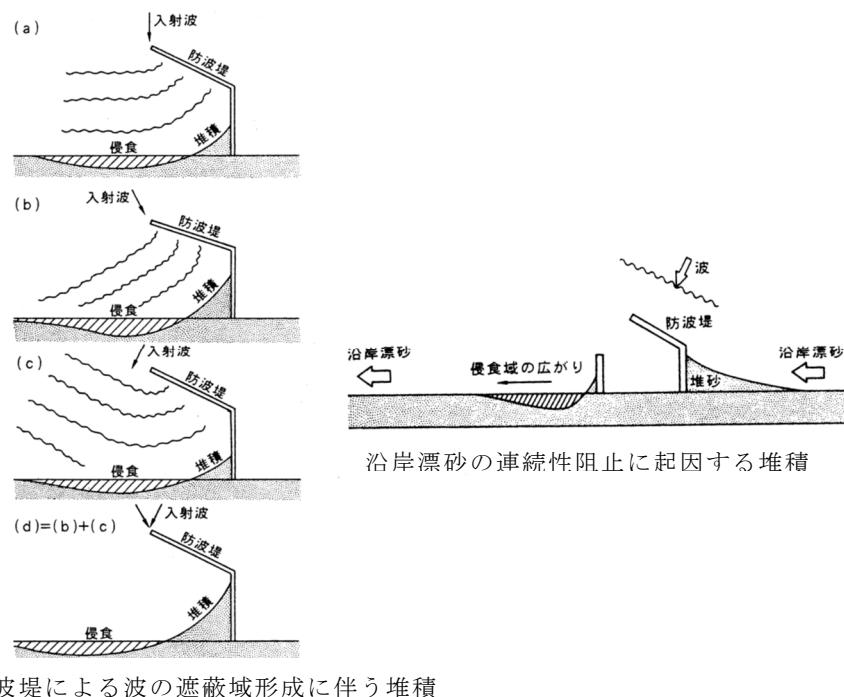
図2.13 主な侵食要因の模式図

- ・ダムなどによる河川からの土砂供給の減少／過去の砂利採取
- ・大規模構造物の遮蔽域への砂の移動／沿岸漂砂の遮断／港内浚渫
- ・背後への飛砂による消失
- ・波浪外力の増大
- ・東日本大震災に伴う地盤沈下

茨城沿岸南部の鹿島灘海岸では、那珂川や利根川からの土砂供給量の減少や大規模構造物の遮蔽域への砂の移動、沿岸漂砂の遮断などにより侵食が生じ、茨城港大洗港区～鹿島港間は土砂供給が枯渇している状態である。また、北部の砂浜でも、同様なメカニズムにより、砂浜の偏在化が生じている海岸がある。

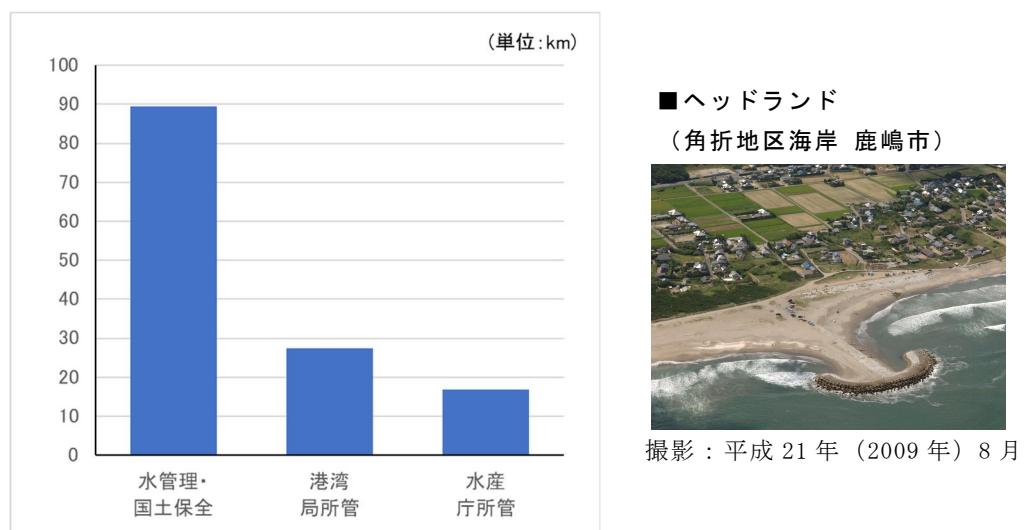
図 2.14 茨城沿岸の所管別の保全施設延長

茨城沿岸では、堤防・護岸をはじめ離岸堤やヘッドランドなど、海岸保全施設がほぼ全域に整備されており、越波対策や砂浜の維持・回復、海食崖の侵食防止が図られている（図 2.14）。しかし、築造後 40 年以上が経過した堤防・護岸が約 75% を占めるなど（図 2.15），海岸保全施設の老朽化が懸念され、部材や堤体、設置地盤等の健全度に応じた予防保全の導入が必要となってきた。

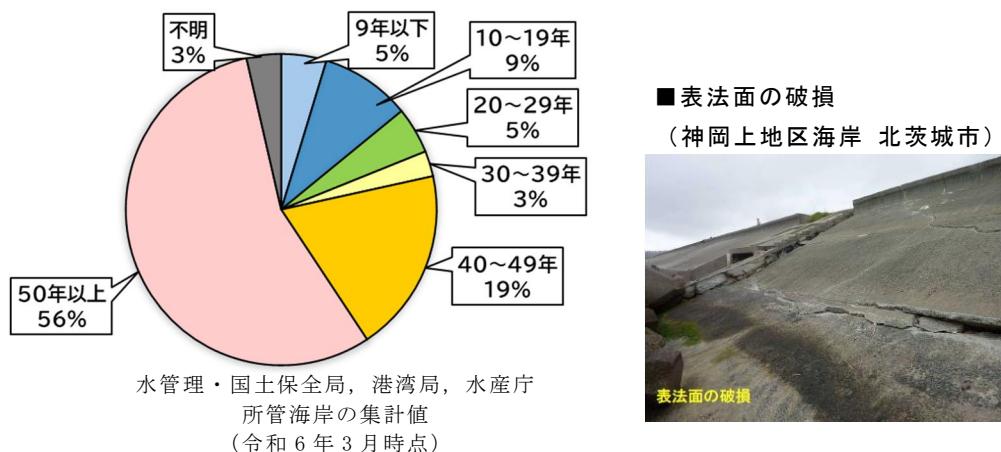
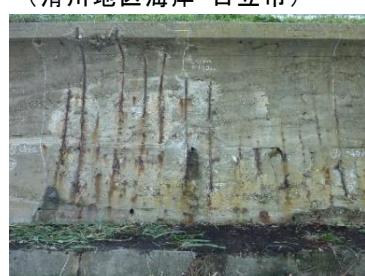
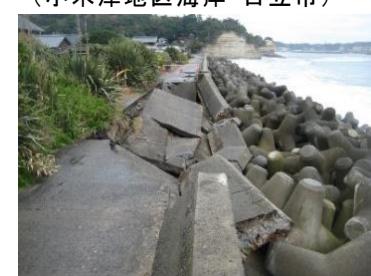
図 2.15 茨城沿岸の海岸堤防の築年数と海岸保全施設の老朽化

図 2.15 に既設堤防の築年数の状況や老朽化に伴う被害の一例を示す。

■ コンクリートの劣化  
(滑川地区海岸 日立市)

■ 護岸の崩壊  
(小木津地区海岸 日立市)
