【復旧完了箇所①】
◎大北川堤防の復旧（北茨城市磯原町）

◎里根川堤防の復旧（北茨城市関南町／大津町）

< 里根川 被災メカニズムと復旧計画 >

【河川かわら版】

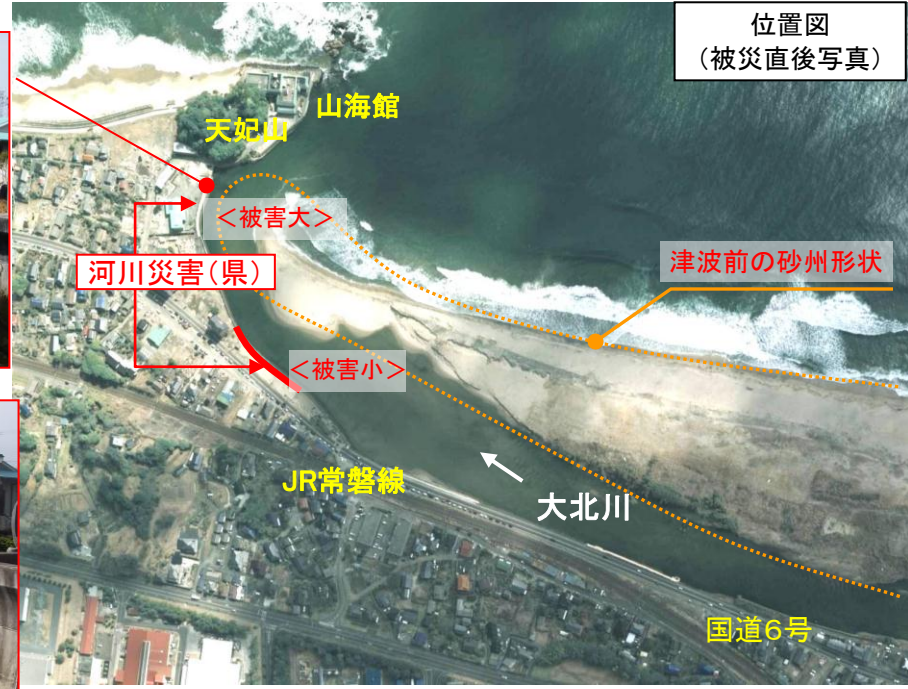
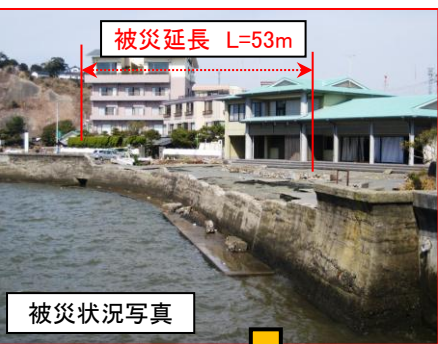
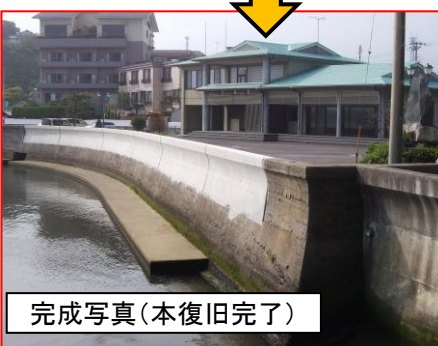
一つ目は、大北川の河口部で、津波により、コンクリート擁壁の上部が破壊されてしまったケース（①）です。二つ目は、里根川で、地震により石積みブロックに亀裂が生じ、遡上してきた津波の押し波と引き波により、石積みブロックが崩壊してしまったケース（②）です。両方の河川とも、応急的に大型土のうを設置し、その後それぞれ本復旧工事を行いました。
