地震対策のお願い

1. CB塀の倒壊防止

2. 天井の落下防止

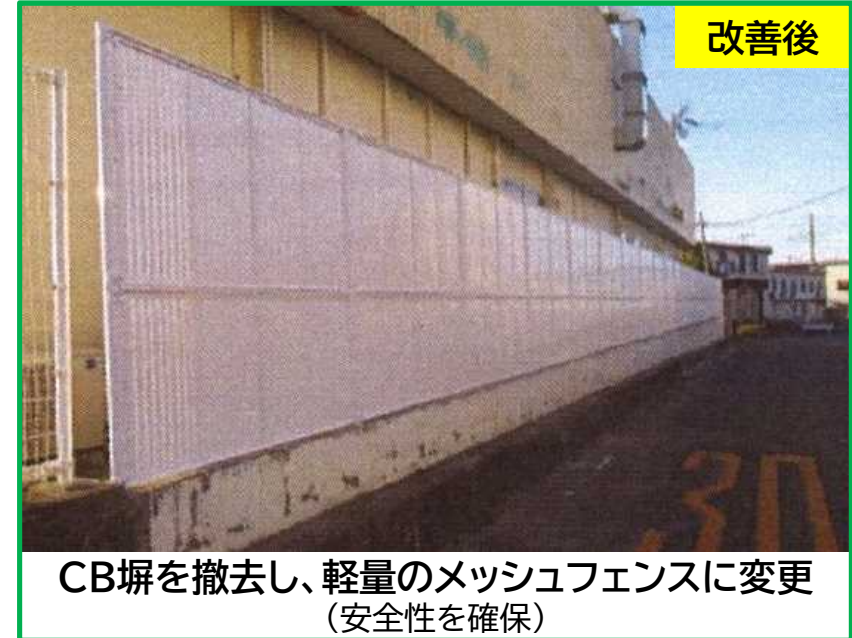
○コンクリートブロック(CB)塀の改善事例

～ポイント～

- ・ CB塀の倒壊による人身事故がH30年に大阪で発生しました。
 - ・ CB塀は、施工方法の基準に適合しない場合、転倒など倒壊の危険性があります。
(基準への適合状況は、定期調査報告書の副本に記載された調査結果状況をご確認ください。)
 - ・ CB塀の多くは道路や隣地の境界に設置されています。
そのため、倒壊した場合には第三者に危険が及ぶことも想定されますので、特に通学路などにおいて基準に合わないCB塀が設置されている場合は、改善の検討・対策をお願いします。
 - ・ 危険なCB塀等の安全対策工事(撤去等)に関する補助制度を設けている市町村もあります。
- ※ 詳細な基準や点検のご案内、補助制度を有する市町村窓口については、茨城県建築指導課HPをご覧ください。
