建築物の所有者又は管理者の皆様へ

吹付け石綿（アスベスト）について

茨城県土木部都市局建築指導課

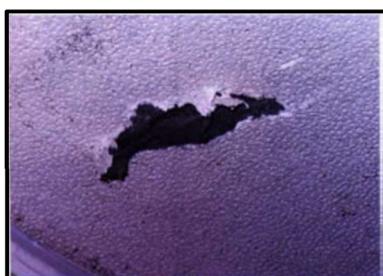
局所的破損

以下の写真のような劣化が見られる場合は、早急に飛散防止対策を講じる必要があります。

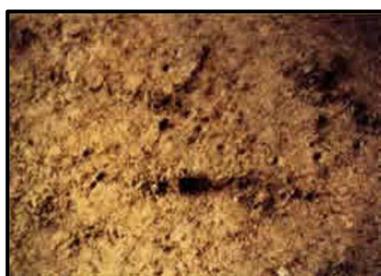
繊維のくずれ

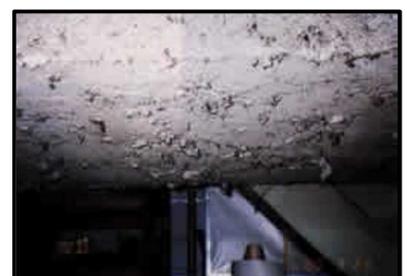
垂れ下がり

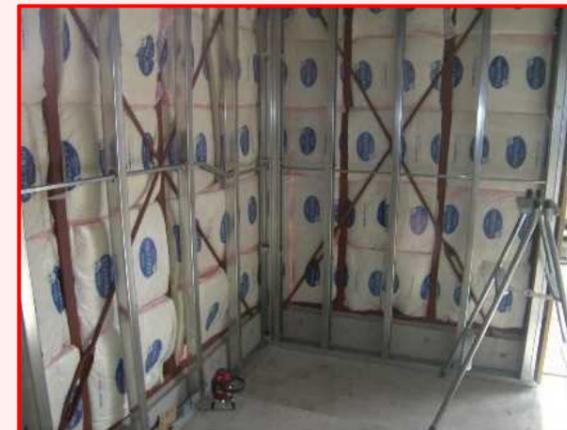
ガラスを溶解して繊維状にしたもので、断熱材として天井裏や壁の内側に使用されています。
代表的なものは、写真のように白や黄色のビニール袋に入っています。

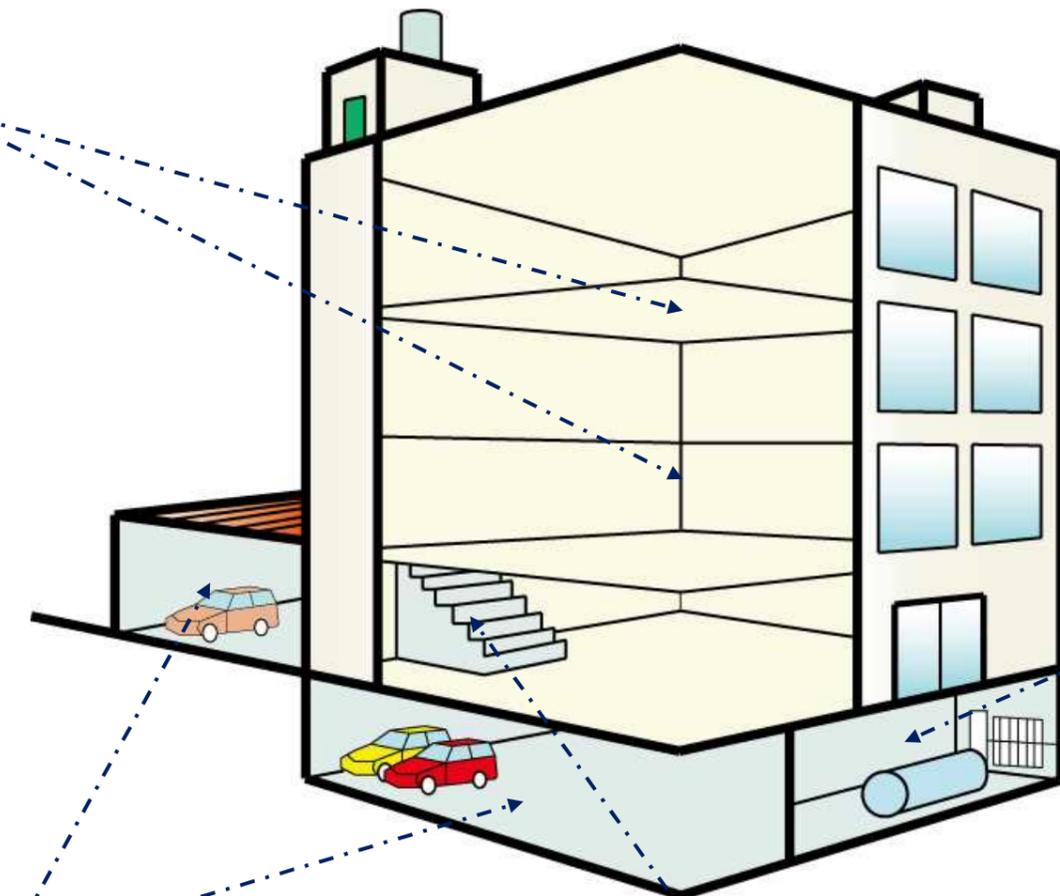
《例》鉄骨造建築物

柱・梁・天井・ブレース

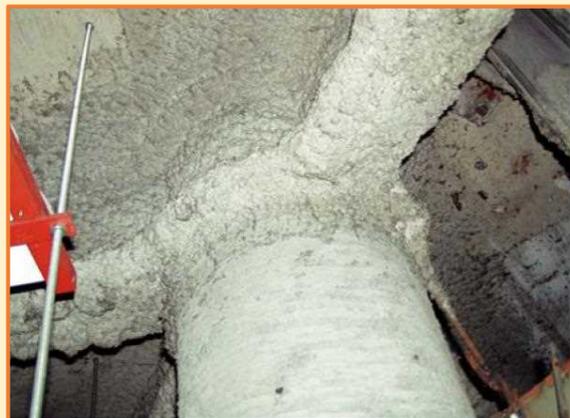
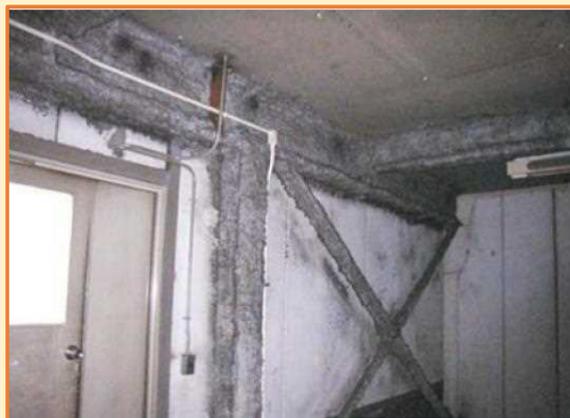
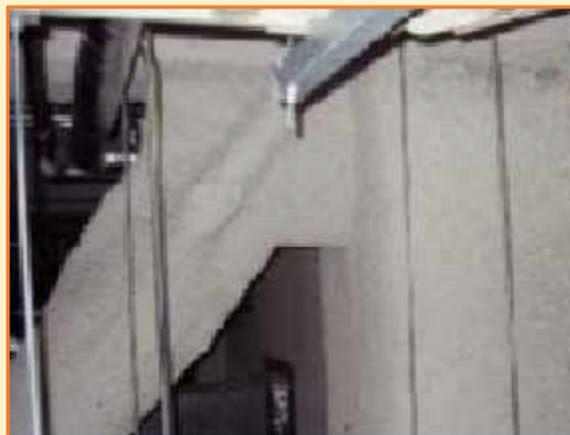
《チェックポイント》
□耐火用、断熱用として、鉄骨材、壁や柱に直接吹付けられていないか。

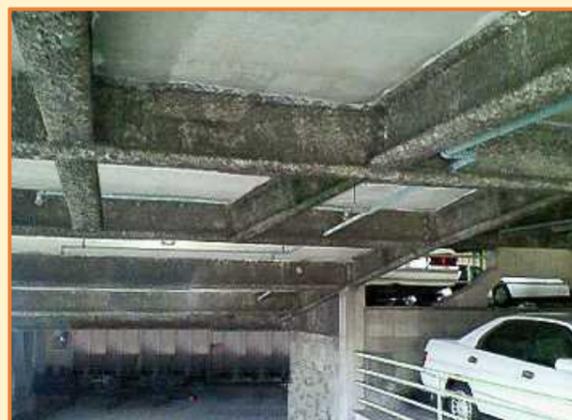
駐車場

《チェックポイント》
□防音用、断熱用として天井や壁に直接吹付けられていないか。

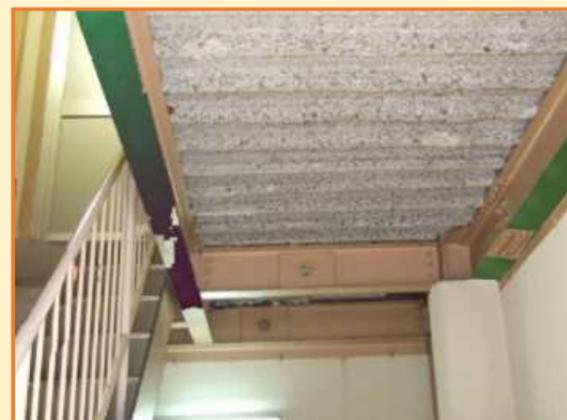
階段室

《チェックポイント》
□耐火用、断熱用として、天井や壁、階段の裏側に直接吹付けられていないか。

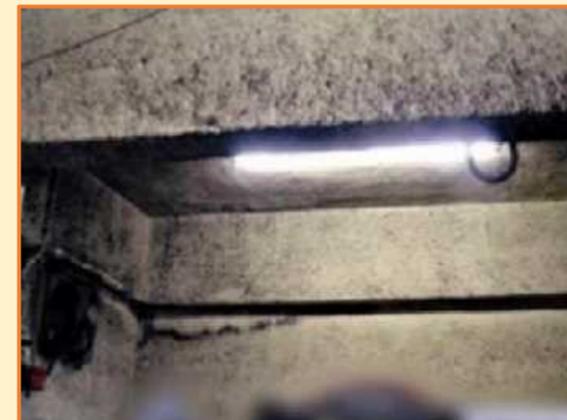
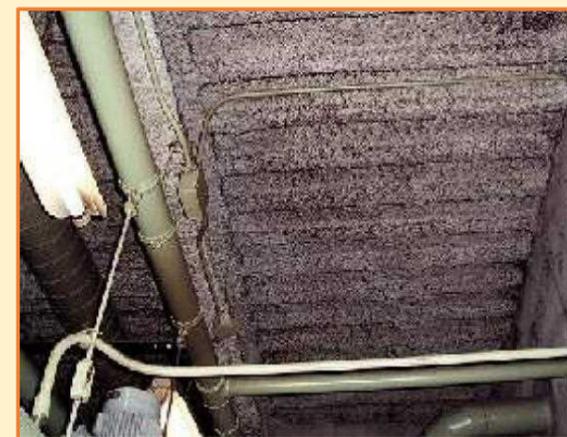
機械室(ポンプ室・倉庫)

《チェックポイント》
□防音用、断熱用として、天井や壁に直接吹付けられていないか。
