大洗研究開発センター燃料研究棟に おける汚染及び作業員の被ばくについて

— 参考資料 —

平成29年7月24日

国立研究開発法人日本原子力研究開発機構

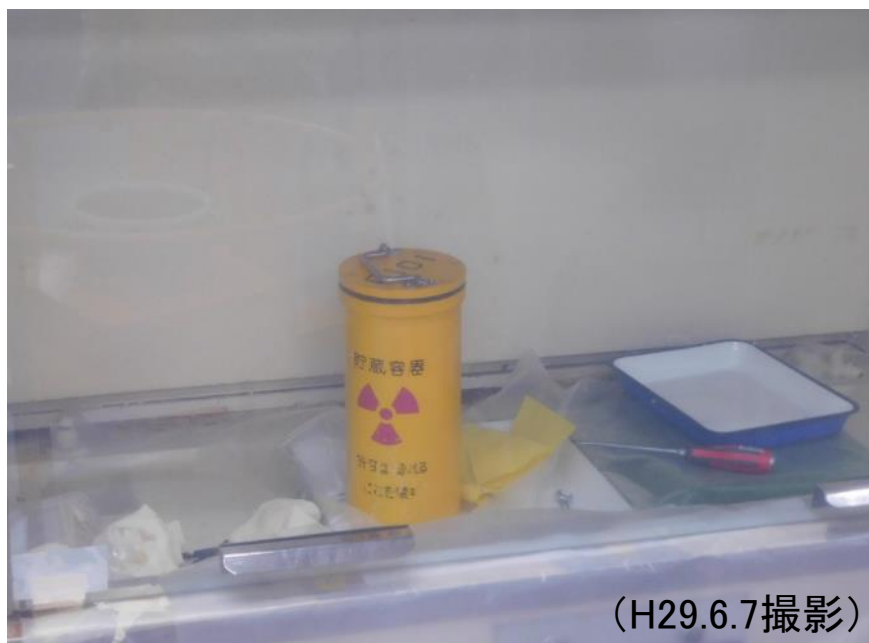
事故後のフード内

(H29.6.7撮影)

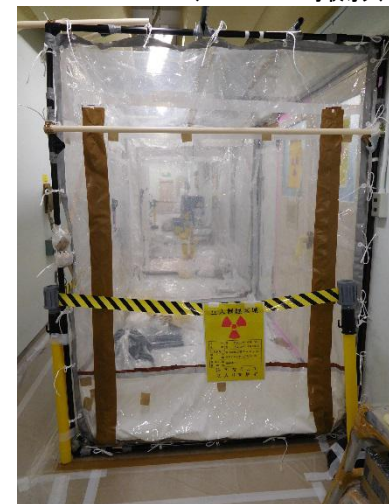
更新したグリーンハウス

(H29.7.20撮影)

- ① 事故直後に緊急に設置したグリーンハウスから汚染管理の強化を図ったものへ更新。グリーンハウス境界出入口をジッパー構造として、汚染閉じ込め機能を向上
- ② 立入制限区域内では、当該エリア専用の靴に履き替え
- ③ 作業終了後のグリーンハウス2, 3は、床に加えて側面についても汚染検査を実施

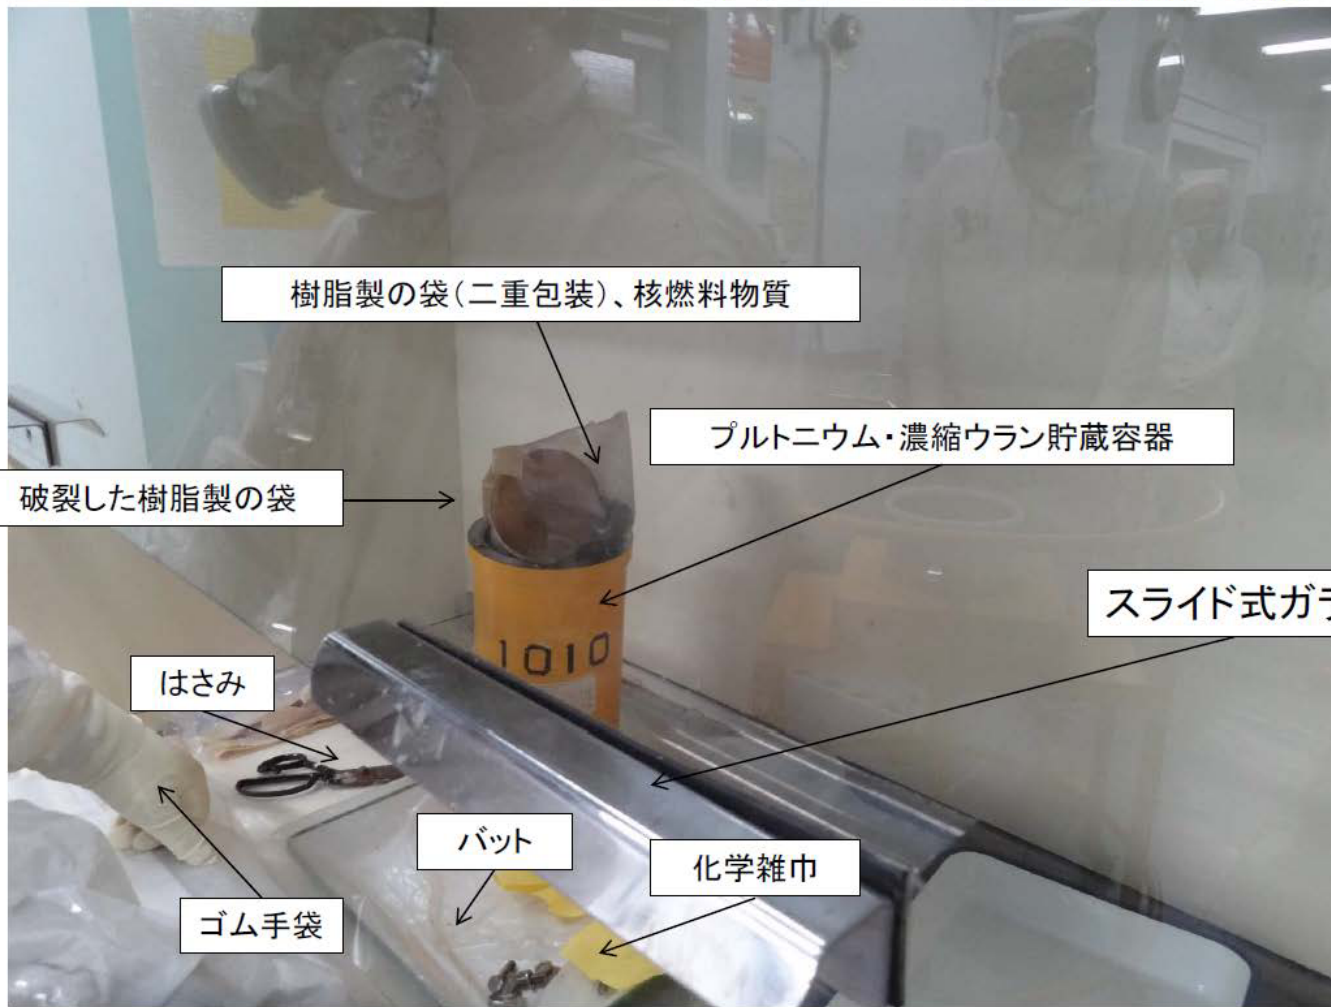
写真5

6月6日は貯蔵容器の点検等作業を実施しており、樹脂製の袋が破裂した貯蔵容器1010は5本目に該当し、撮影時間は作業からの聞き取り内容に合致することを確認した。

写真5(貯蔵容器1010) 撮影時刻 12:55 (事象発生後の貯蔵容器)

貯蔵容器内に容器(内容器)無

スパナとドライバーは貯蔵容器開封に使用

バットとハサミは、当該作業に使用していない。

バットを使用しない代わりに、フード内床面を酢酸ビニルシートで養生している。

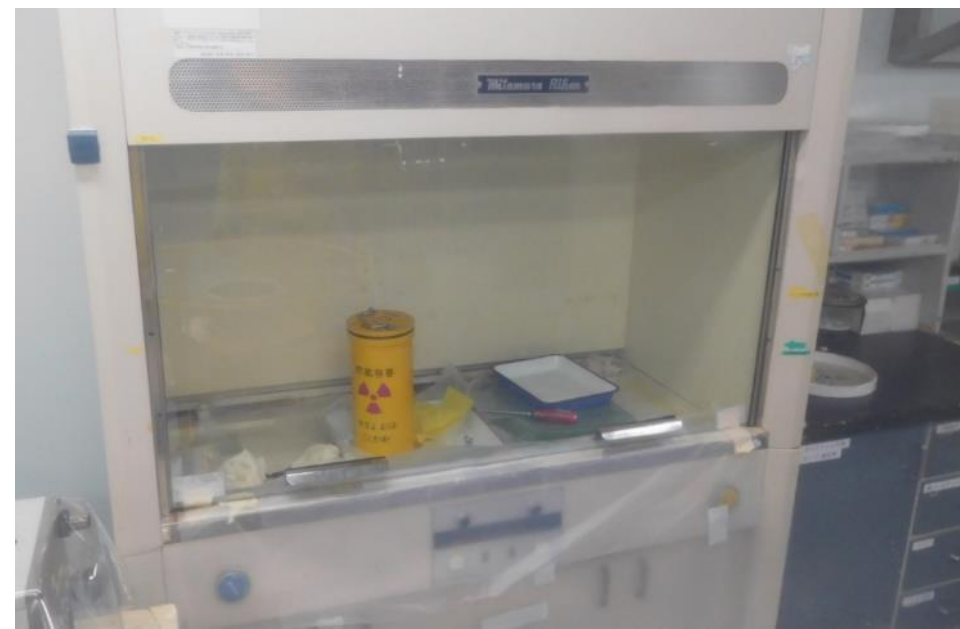
フード内

養生を固定するためのテープ

汚染事象発生後のフード(H-1)周辺
