(補足説明資料)

棚倉破碎帯西縁断層(の一部)の評価

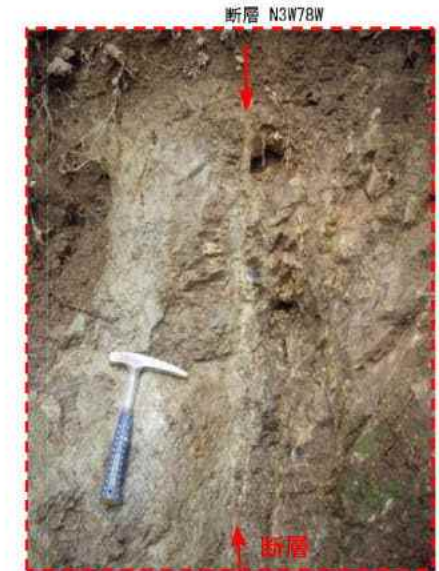
# 【取上北方】取上北方 露頭スケッチ

凡例			
	表土		泥岩 (苗代田層)
	崖錐堆積物		粗粒砂岩 (東金砂山層)
	岩片混り粘土状破碎部	b. N4° E68° E	層理面の走向・傾斜
	粗粒砂岩 (苗代田層)	f. N3° W78° W	断層面の走向・傾斜

- 東金砂山層と苗代田層を境する断層がみられる。
- 断層は、幅約10cm未満で膨縮するやや固結した岩片混り粘土状破碎部からなる。
- 最新面は凹凸があり、連続性がやや悪い。
- 同断層にはレイク角12° Nの条線が認められ、岩石薄片の観察結果から、非対称変形組織は右ずれ卓越の変位センスである。

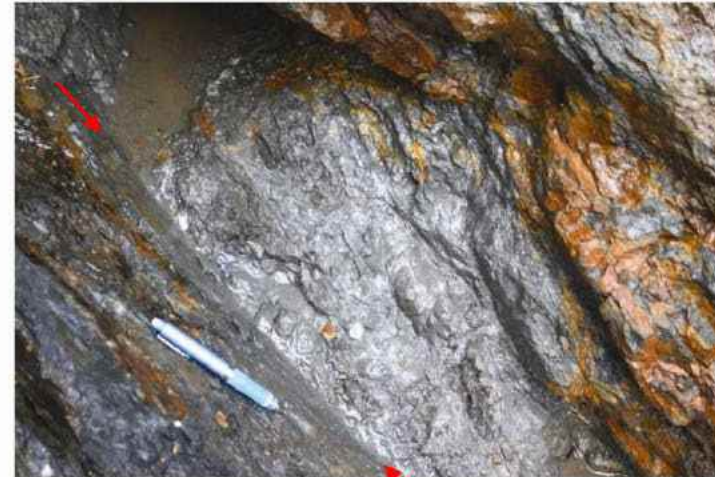
# 【百目木】 T-3 露頭スケッチ

岩片混じり砂～粘土状破碎部  
断層 N2W 45W

- 西染層と東金砂山層を境する断層が認められる。断層は、幅10～20cmでやや固結した岩片混じり砂～粘土状破碎部、幅5cmの黒色鱗片状破碎部と、これを切る幅約0.5～1cmのやや固結した灰白色の粘土状破碎部からなる。
- 粘土状破碎部の断層面は、湾曲した部分があり、一部不連続である。レイク角68° Nの条線が認められる。岩石薄片の観察結果から、非対称変形組織は、東上がり、右ずれの変位センスを示している。

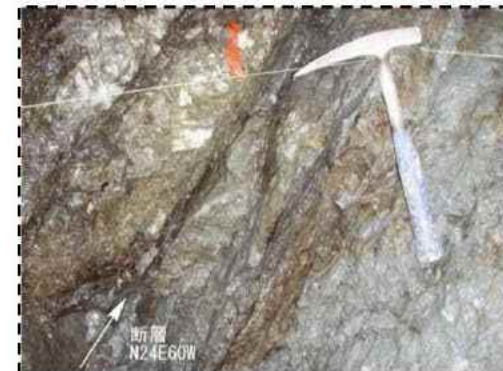
# 【中染町～原東方】 中染付近 露頭スケッチ

- 西染層泥岩及び砂岩と東金砂山層礫岩を境する断層がみられる。
- 断層は、湾曲し、一部不連続であり、幅20～30cmでやや固結した岩片状～細片状破碎部(レイク角57° Sの条線が認められる)と、これを切る幅2～3cmでやや固結した粘土状～砂状破碎部(レイク角83° Sの条線が認められる)からなる。
- 粘土～砂状破碎部: 岩石薄片の観察結果から、非対称変形組織は東上がりの変位センスである。

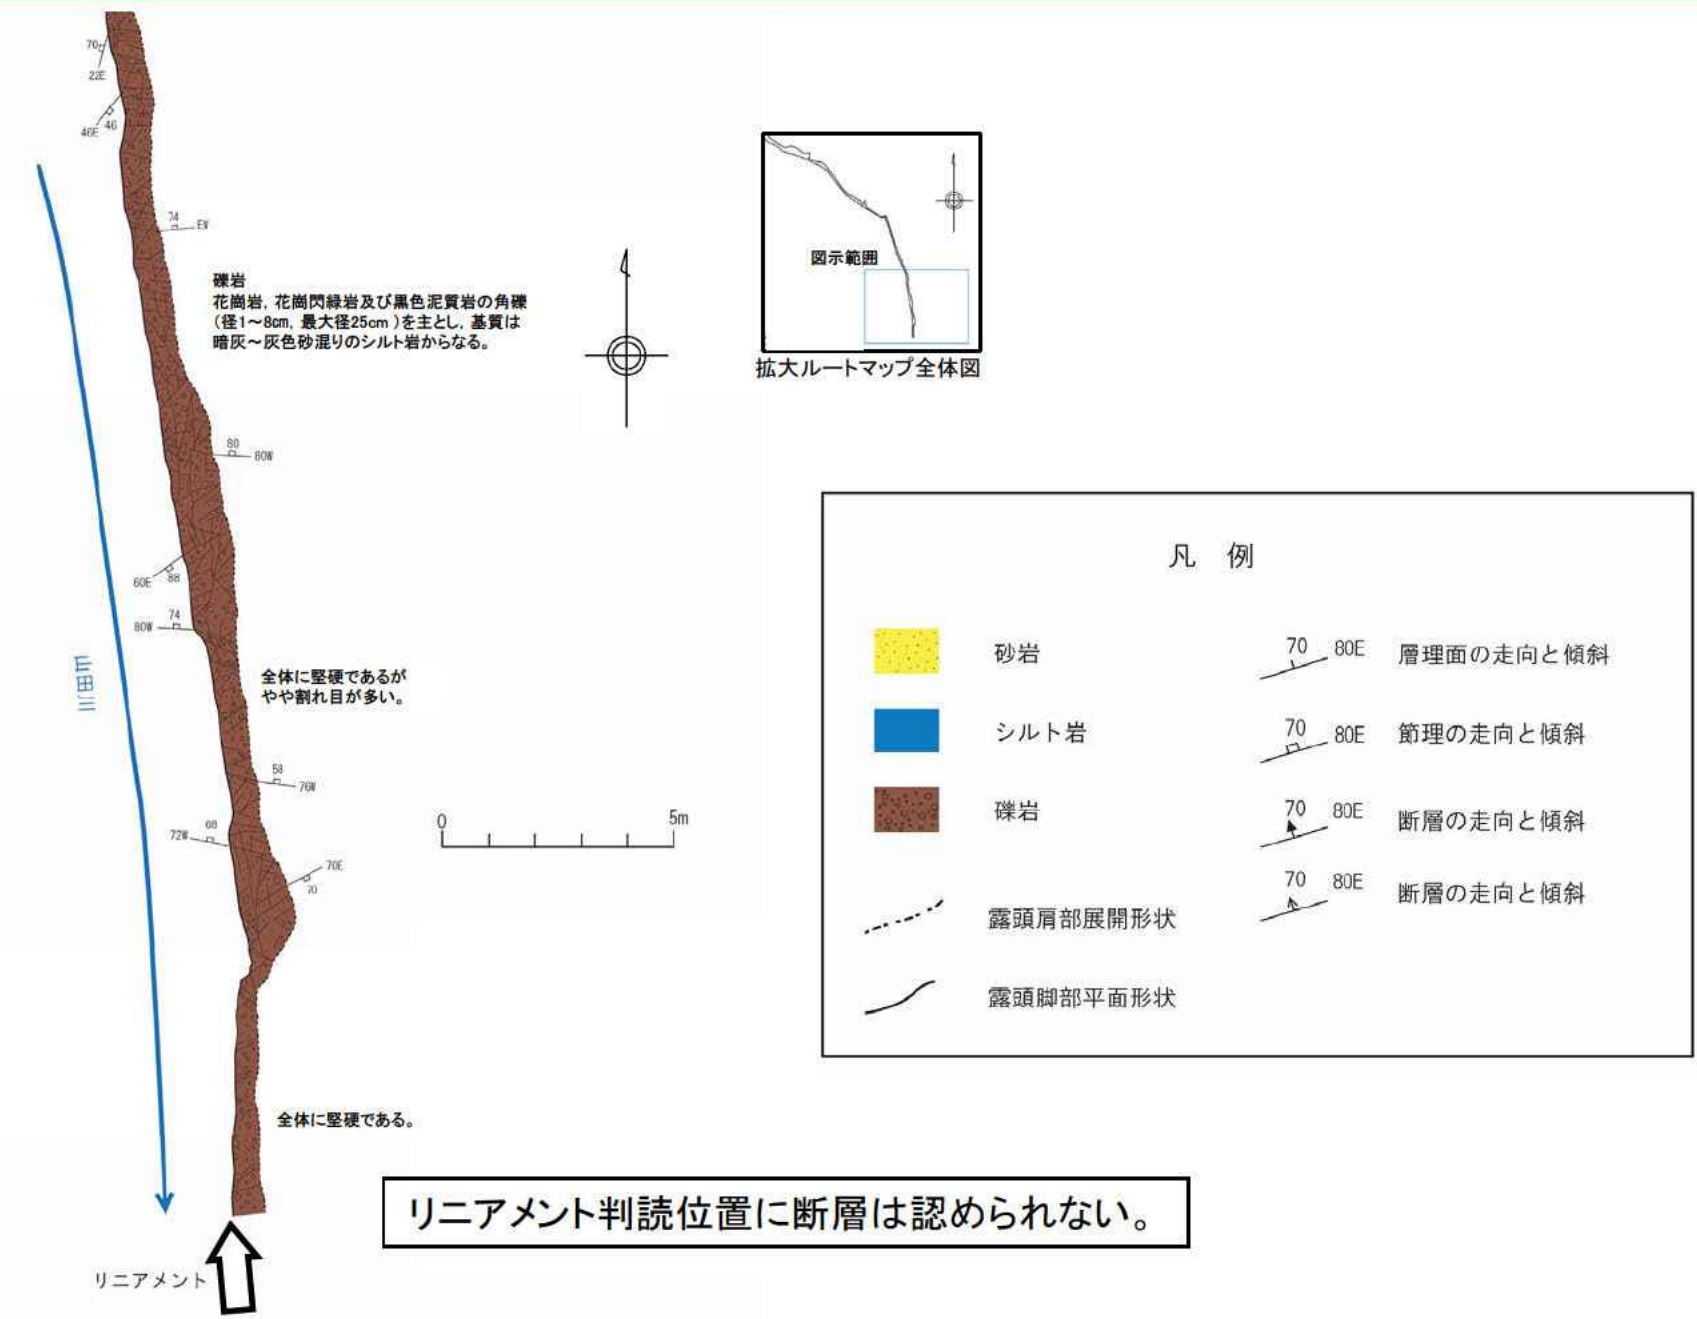
# 【中染町～原東方】 中染拡大ルートマップ(3/3)

リニアメント判読位置に断層は認められない。

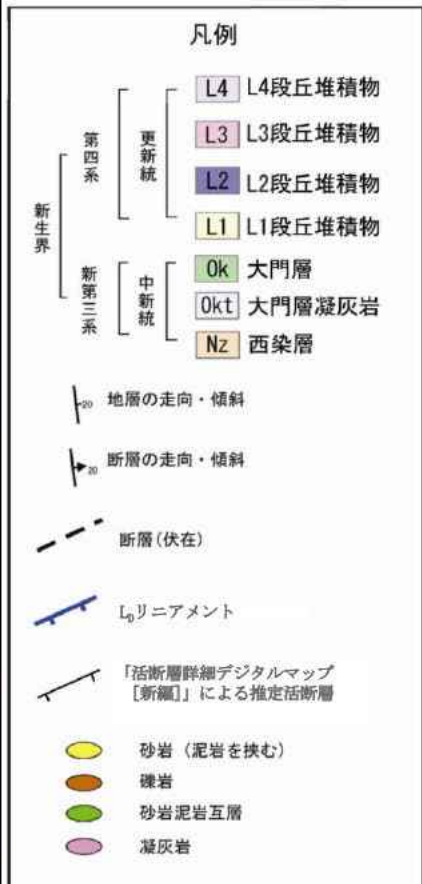
# 【中染町～原東方】西染付近の地質平面図

- リニアメントは、棚倉破碎帯西縁断層から約500m西方に位置しており、西染層中の小規模な断層や節理の発達の程度が異なる境界付近に位置し、小規模な断層は認められるが、連続する断層は認められない。
- 小室<sup>こむろ</sup>西方付近には、リニアメントを横断して西染層の連続露頭が認められる。
- 和館<sup>わたく</sup>付近には、リニアメントを横断して西染層のほぼ連続した露頭が認められる。

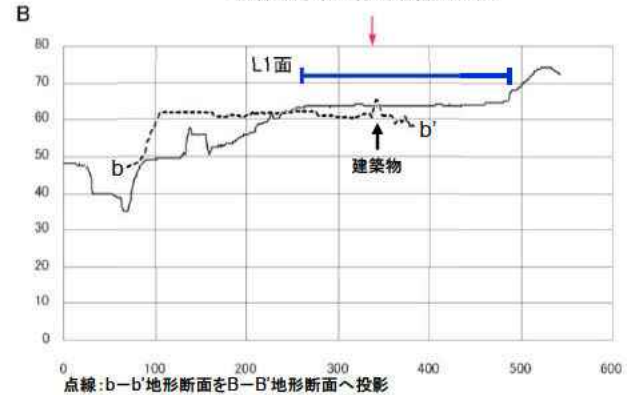
# 【原東方以南】 原東方付近のL1段丘面上の地形断面

棚倉破碎帯西縁断層を横断して分布するL1面(概ね5万年前に離水)に変位・変形は認められない。

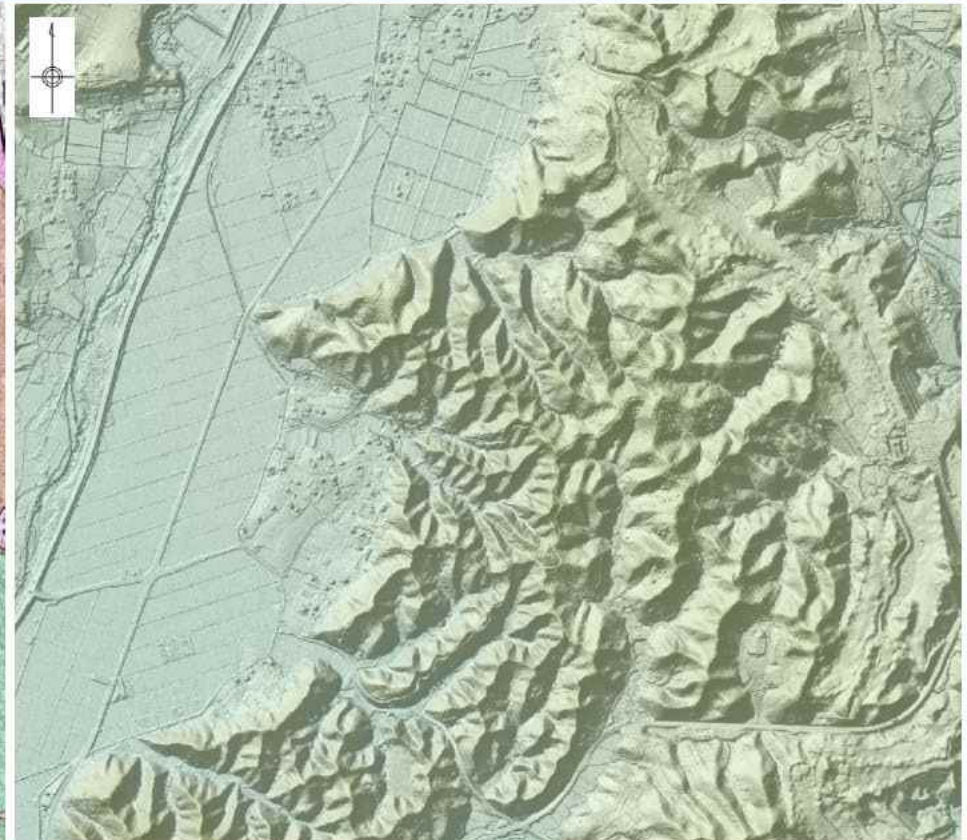
# 【原東方以南】 芦間町付近の変動地形学的調査結果

空中写真及び航空レーザーDEMによる変動地形学的調査の結果、芦間町付近に変動地形の可能性のある地形は判読されない。

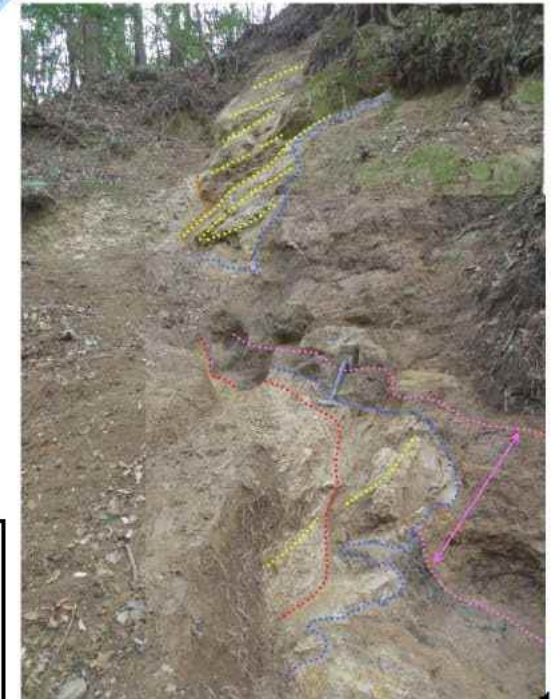
# 【原東方以南】 芦間町南方露頭①

- ・中新統の大門層の層理面は急傾斜を示し、全体に細片状~岩片状に破砕されている。大門層は久米層に不整合に覆われている。
- ・久米層は変形しており、露頭下部ではほぼ直立しているが、露頭上部では層理面は約10°程度の緩い傾斜である。
- ・大門層に認められる破砕部はいずれも固結しており、これらの破砕部を切断する平面的で連続性の良い断層面及び軟質粘土状破砕部は認められない。
- ・久米層については、露頭下部で弱い細片状破砕部が認められる。一部でやや固結した幅数mm以下の膨縮する粘土状~細片状破砕部を伴うが、破砕部は湾曲し、凹凸している。また露頭上部では破砕部は認められない。
