茨城県原子力安全対策委員会  
東海第二発電所  
安全性検討ワーキングチーム（第28回）  
ご説明資料

# 東海第二発電所安全性検討ワーキングチーム 説明資料改訂版

2024年7月23日  
日本原子力発電株式会社

## 地震対策への対応について(改訂版)

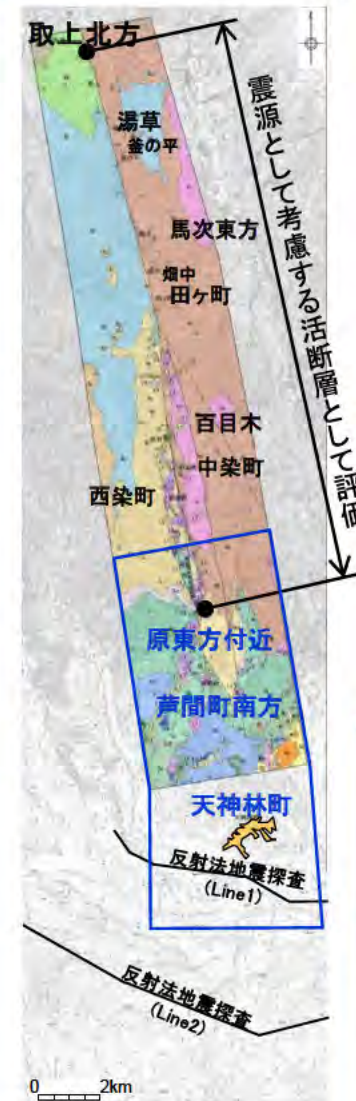
### 棚倉破碎帯西縁断層(の一部)

- ・活構造の可能性は指摘されておらず、リニアメントも判読されない。
- ・原東方付近において、変動地形の可能性のある地形がないこと、L1段丘面に変位・変形がないことを確認した。
- ・芦間町南方において、棚倉破碎帯西縁断層(の一部)と同方向(N-S走向)の断層が確認されたが、断層面は連続性が悪く雁行状をなし、粘土状破碎部は認められず、断層面では剥離しない。
- ・芦間町南方において、NW-SE走向の断層はないことを確認した。
- ・天神林町において、反射法地震探査の結果から、棚倉破碎帯西縁断層(の一部)はM1段丘面の直下に位置し、同段丘面に変位・変形がないことを確認した。

棚倉破砕帯西縁断層(の一部)について、取上北方から原東方までの長さ約18kmについて、震源として考慮する活断層※として評価している。原東方以南は、リニアメントが判読されないこと及び地表地質調査において約12～13万年前以降の活動がないことから、原東方を南端と評価している。

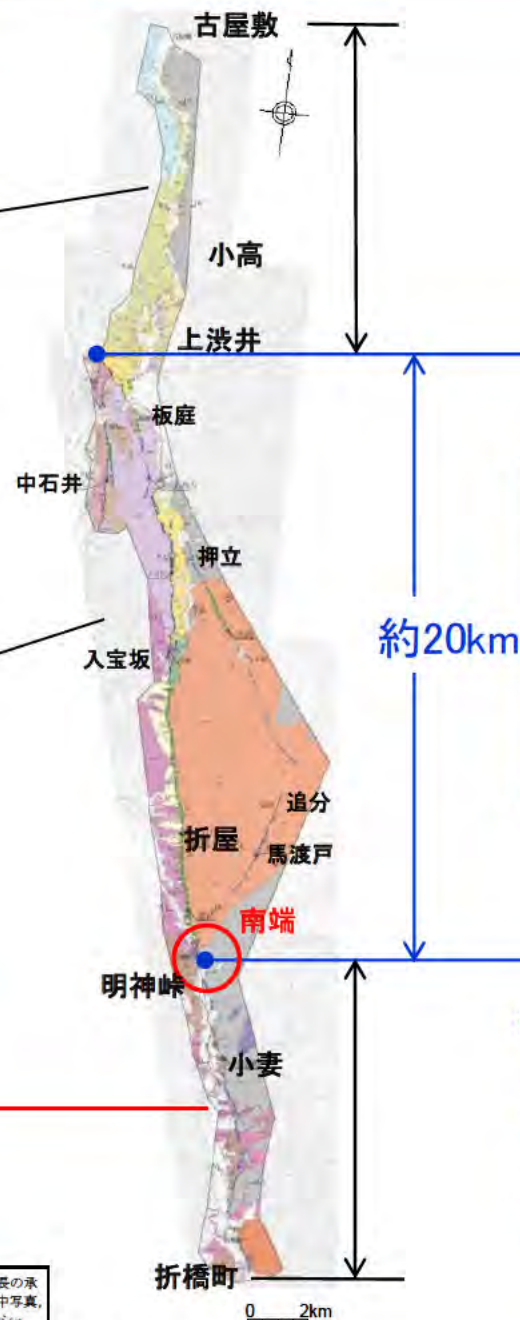
## 棚倉破碎帯東縁付近の推定活断層の評価

棚倉破碎帯東縁付近の推定活断層について、上渋井から明神峠までの長さ約20kmについて、震源として考慮する活断層※として評価している。明神峠以南は、リニアメントが判読されないこと及び地表地質調査において約12～13万年前以降の活動がないことから、明神峠を南端と評価している。

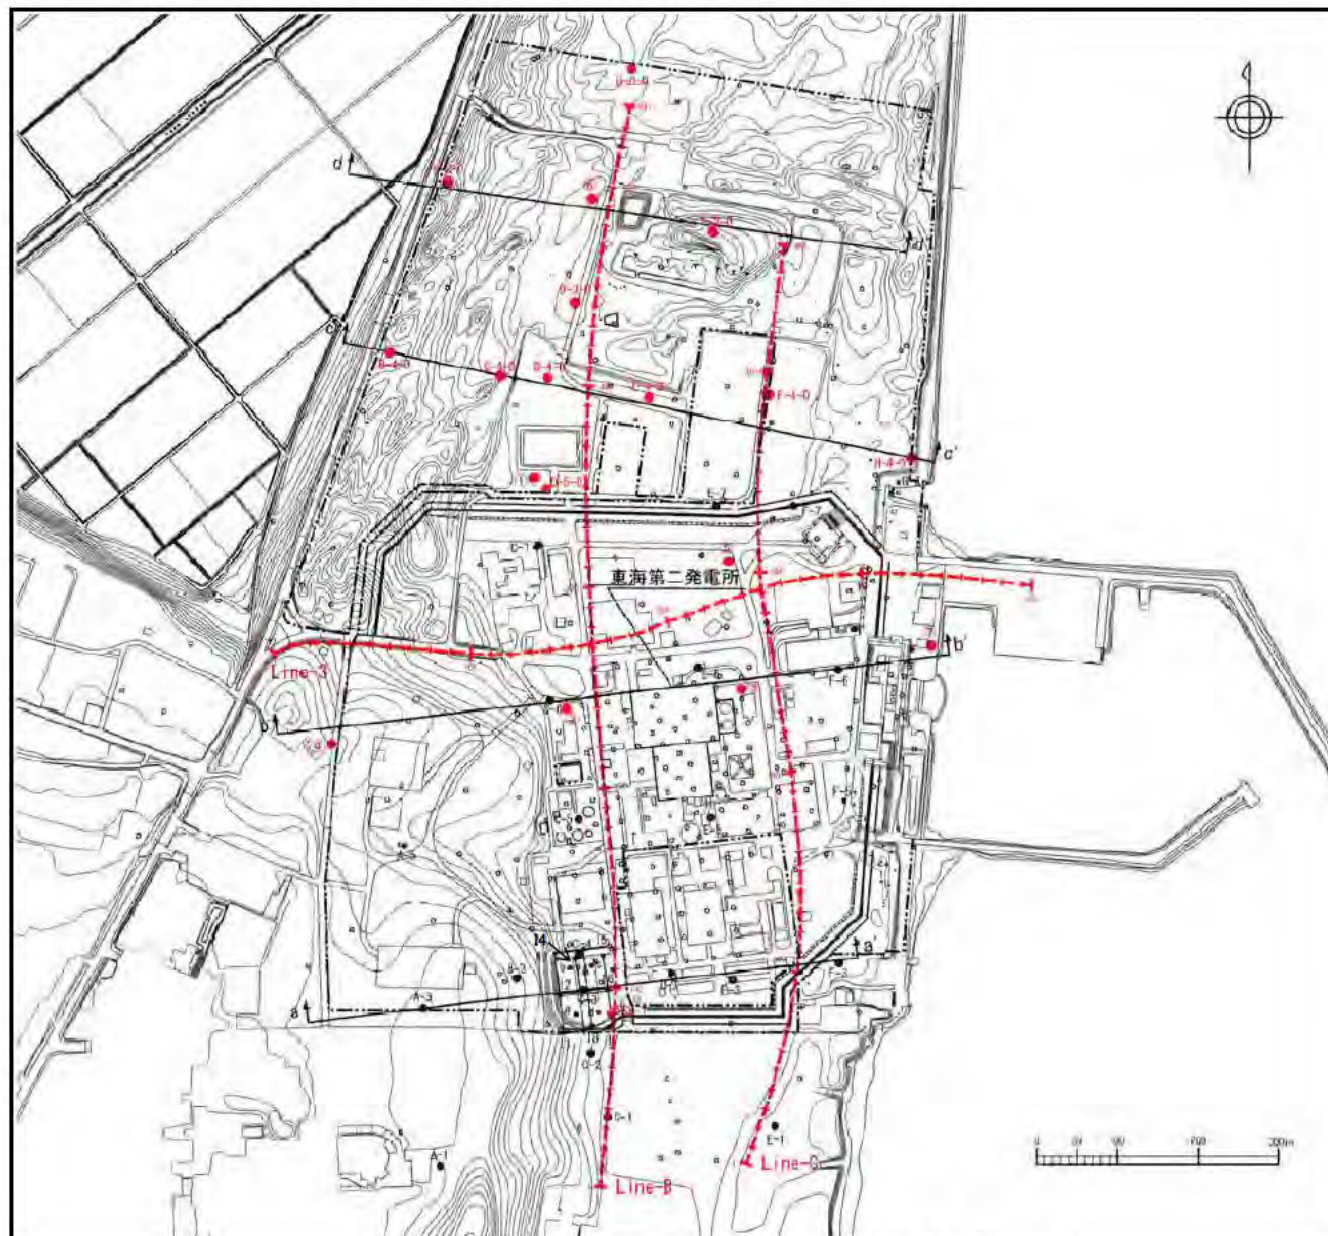
- ・敷地の地質・地質構造の評価にあたっては、ボーリング調査及び反射法地震探査等を実施した。

- ・ボーリング調査  
19孔, 合計約5,100m (赤丸の合計)
- ・ボアホールテレビ調査  
15孔, 合計約2,300m
- ・反射法地震探査  
3測線 合計約4,250m  
受振器: 速度型地震計 (3個グループ)  
受振間隔: 10m  
震源:  
(中型バイブレーター 1台)  
スイープ周波数: 15~130Hz  
(一部12~100Hz)  
起震間隔: 5m (一部10m)  
(油圧インパクト 1台)  
起震間隔: 5m  
垂直方向分解能:  
約5m (浅部) ~ 約15m (深部)

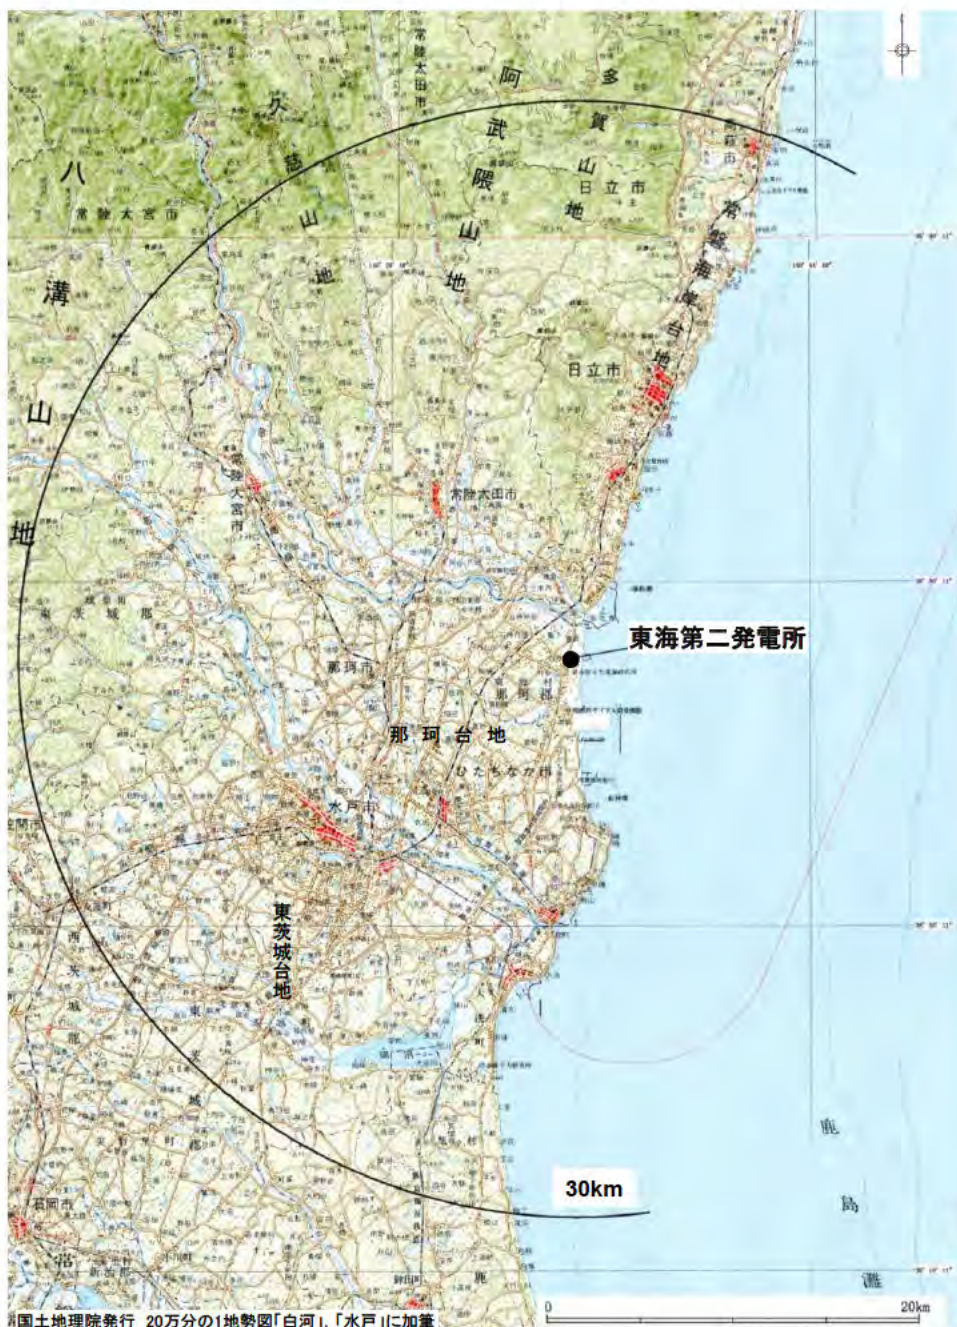
# 敷地周辺陸域の地形

敷地周辺陸域の地形は、関東北部山地にあたるやみぞ八溝山地及び久慈山地、阿武隈山地の南部にあたる多賀山地並びに常磐海岸台地、関東平野の北東部にあたる那珂台地、東茨城台地等からなる。

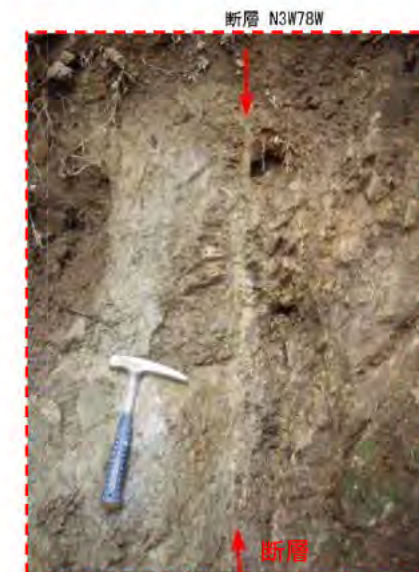
写真2 断層部拡大

断層 N3W78W
