(補足説明資料)

棚倉破碎帯西縁断層(の一部)の評価

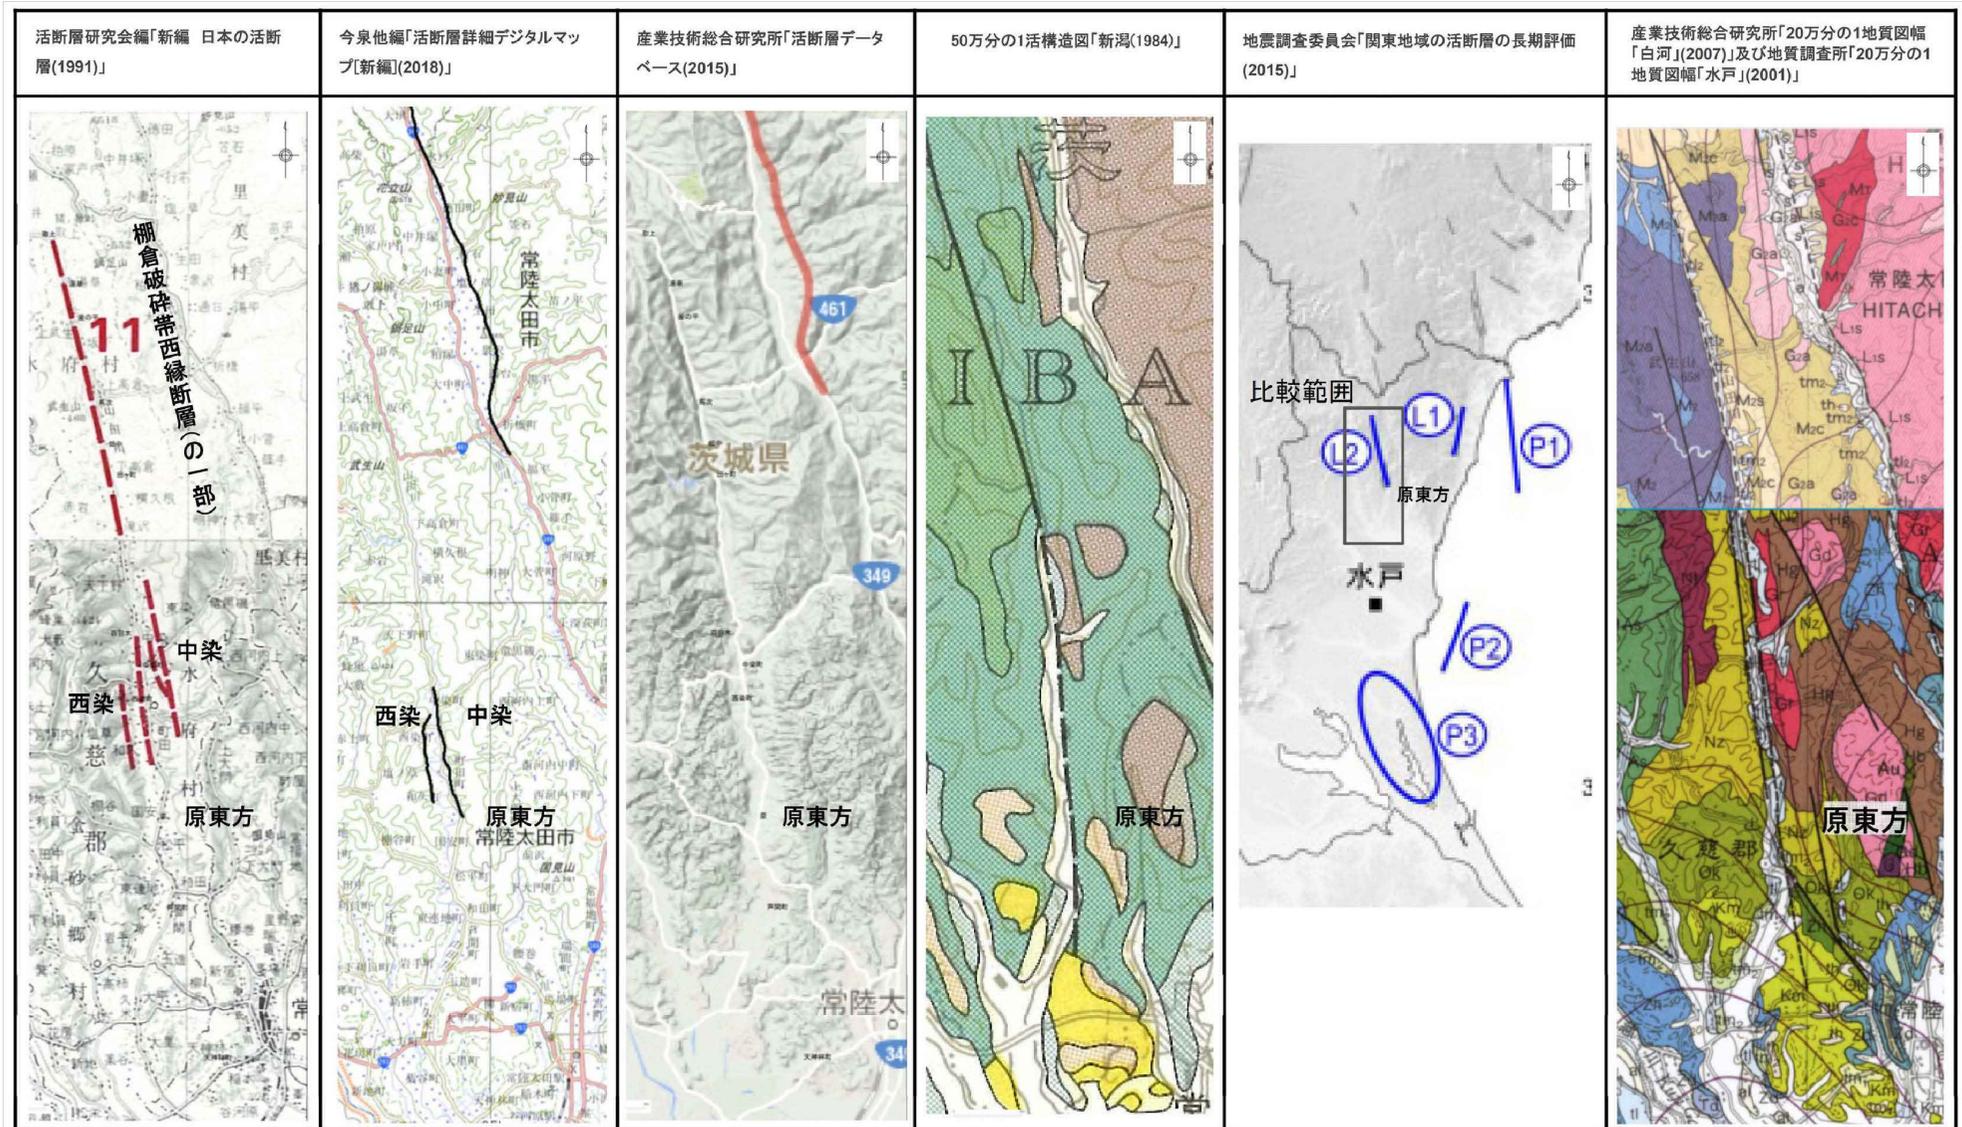
・「新編 日本の活断層(1991)」において棚倉破碎帯西縁断層の一部が、「活断層詳細デジタルマップ[新編](2018)」において水府村(現常陸太田市)中染, 西染付近に推定活断層が示されているが, その他の文献では同位置付近に活構造は示されていない。
 ・なお, 原東方以南については, 活構造を指摘する文献はない。

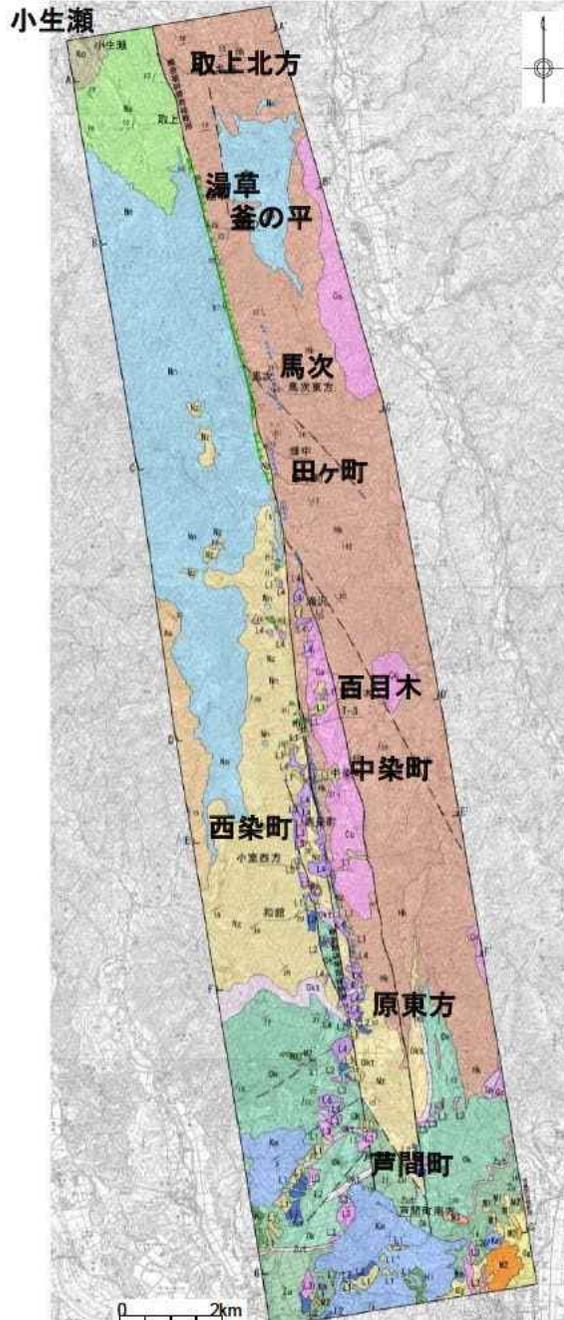
地質平面図(全体)

- 判読されたりニアメント周辺には、阿武隈花崗岩類のカタクレーサイト、新第三系中新統として、^{かなさごう}金砂郷層群の浅川層、男体山火山角礫岩、^{なわしろ}西染層、^だ苗代田層、^{おおかど}大門層及び^{すいりゅう}瑞龍層並びに^{ひがしかなさやま}東金砂山層、第四系の段丘堆積物が分布している。
- このうち、中新統以下の地層は棚倉破碎帯西縁断層による大きな変位が認められ、断層の両側には、急傾斜した構造も認められる。
- このような構造は、^{だいご}大子町小生瀬東方から^{あしま}芦間町付近にかけて一様に連続している。

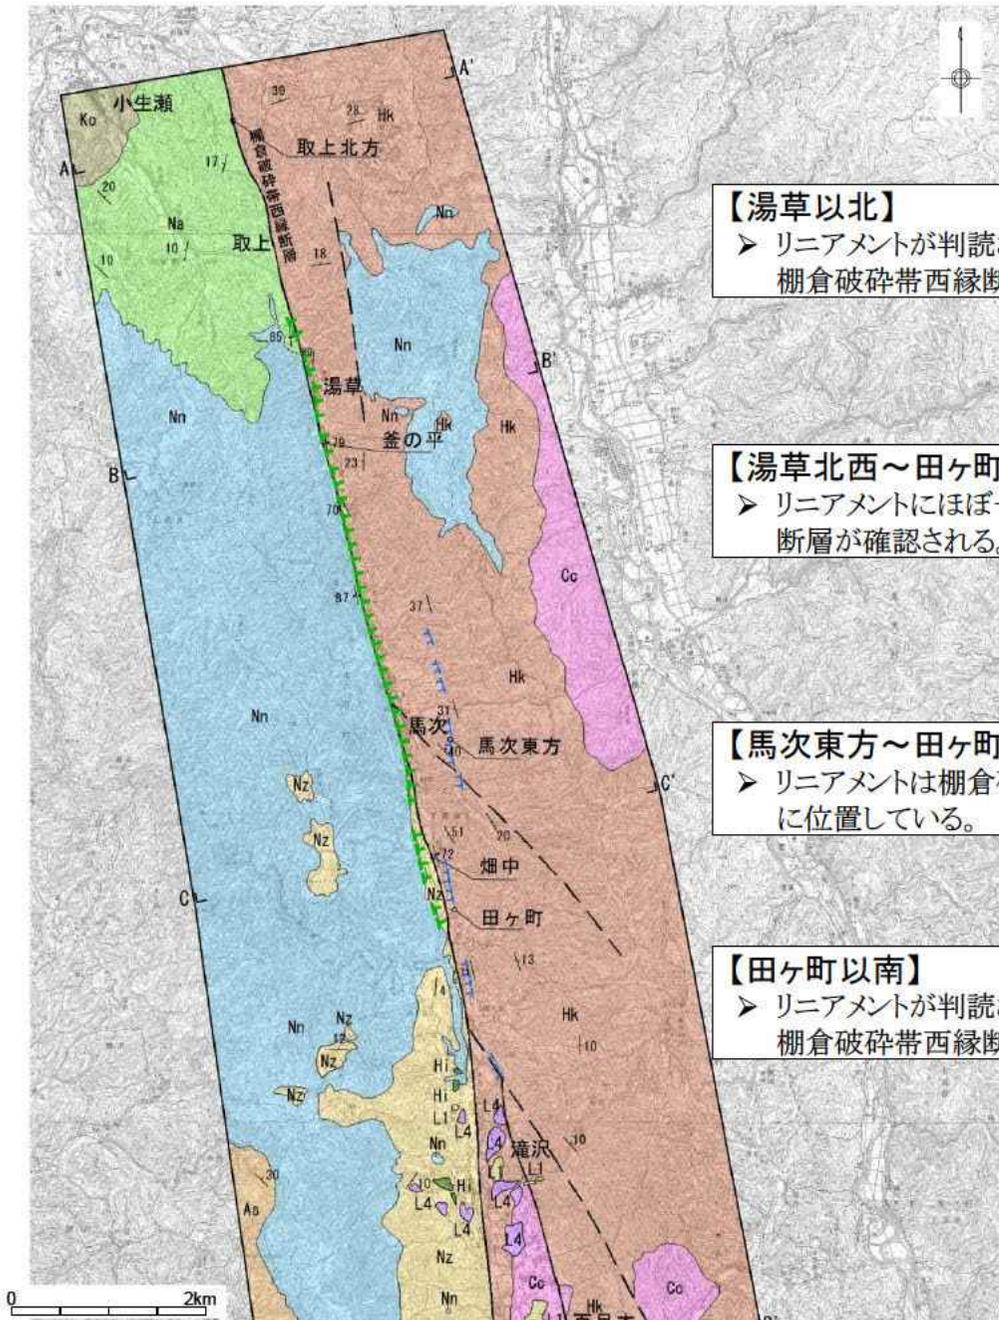
地質平面図(北部拡大)

【湯草以北】
 ▶ リニアメントが判読されない湯草以北でも、棚倉破碎帯西縁断層は連続している。

【湯草北西～田ヶ町】
 ▶ リニアメントにほぼ一致して棚倉破碎帯西縁断層が確認される。

【馬次東方～田ヶ町東方】
 ▶ リニアメントは棚倉破碎帯西縁断層の東方に位置している。

【田ヶ町以南】
 ▶ リニアメントが判読されない田ヶ町以南でも、棚倉破碎帯西縁断層は連続している。

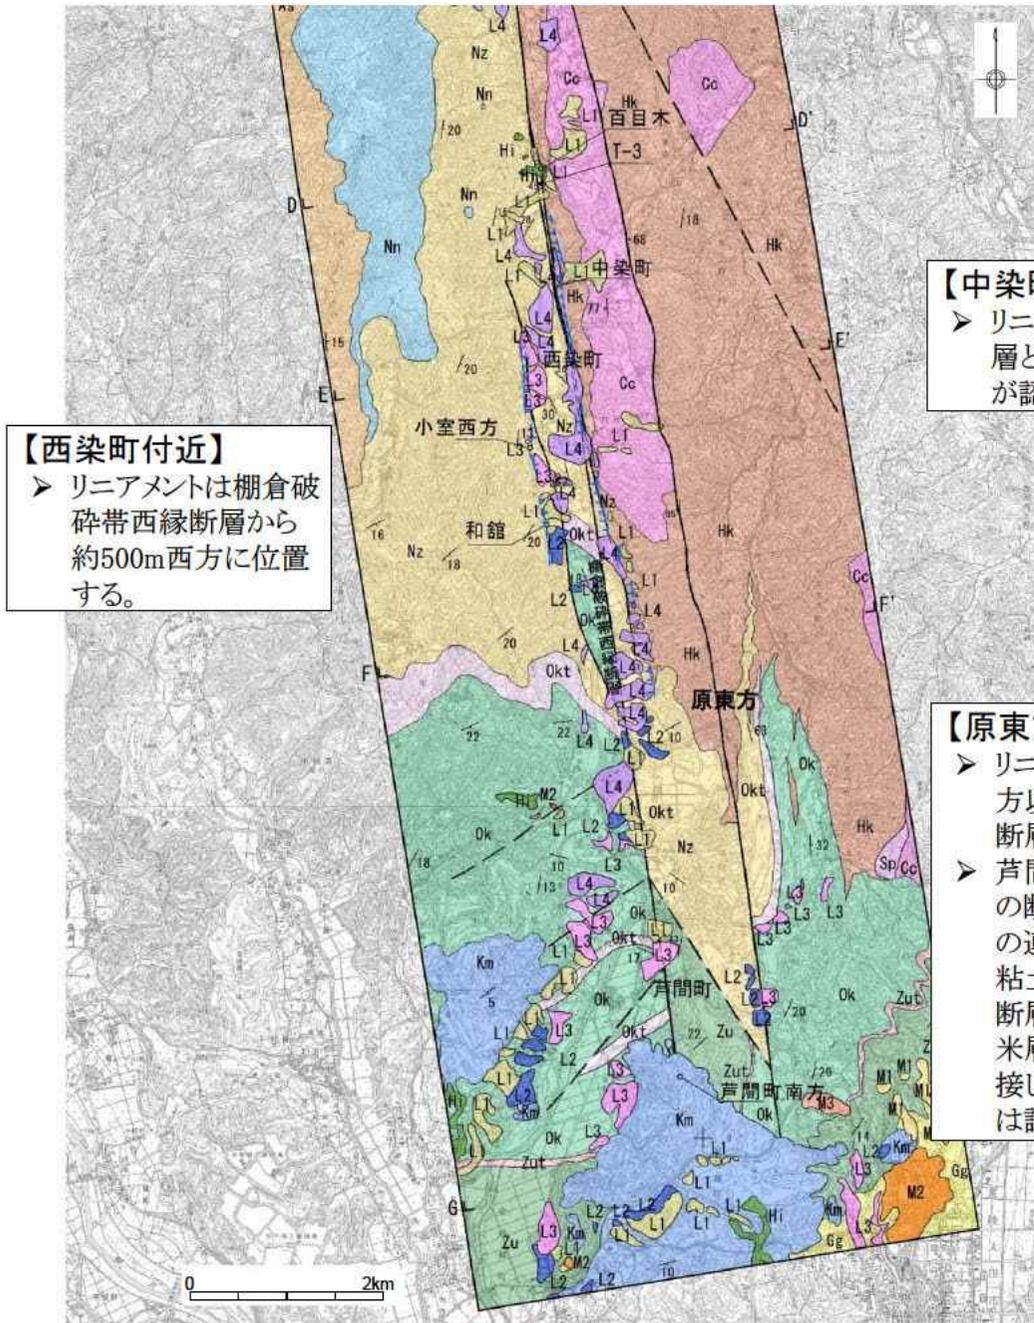
地質平面図(南部拡大)

【西染町付近】
 ▶ リニアメントは棚倉破碎帯西縁断層から約500m西方に位置する。

【中染町付近～原東方】
 ▶ リニアメントにほぼ一致して西染層と東金砂山層を境する断層が認められる。

【原東方以南】
 ▶ リニアメントが判読されない原東方以南でも、棚倉破碎帯西縁断層は連続している。
 ▶ 芦間町南方において、N-S走向の断層が確認されたが、断層面の連続性は悪く雁行状をなし、粘土状破碎部は認められず、断層面で剥離しない。また、久米層と瑞龍層は不整合関係で接しており、NW-SE走向の断層は認められない。

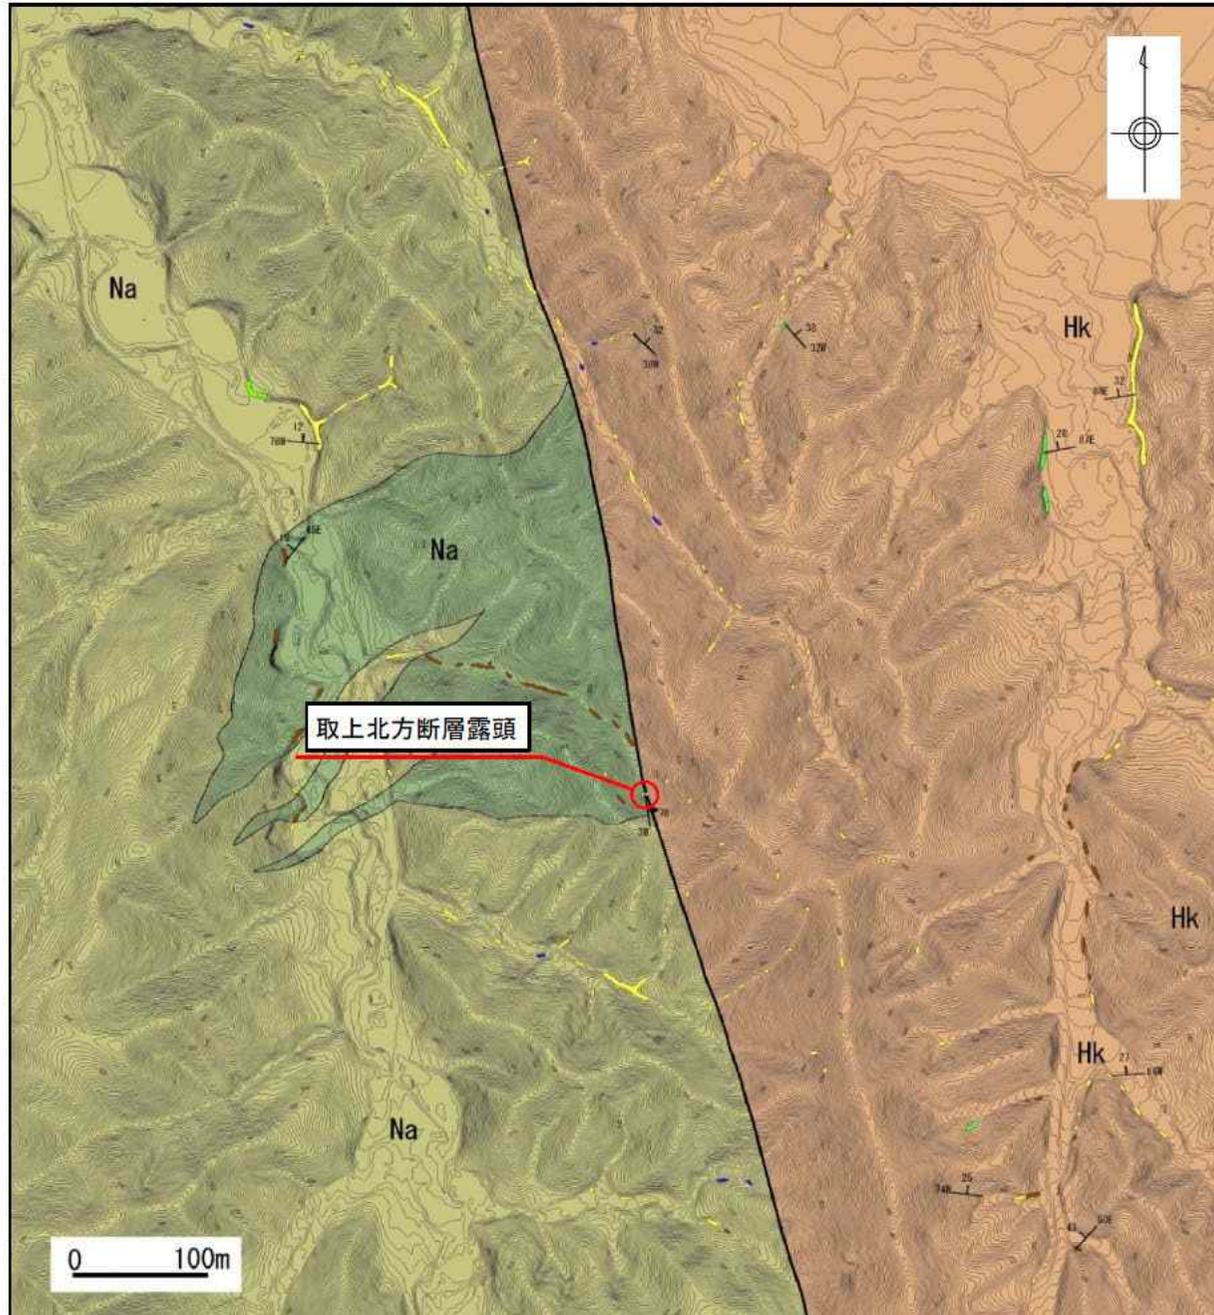
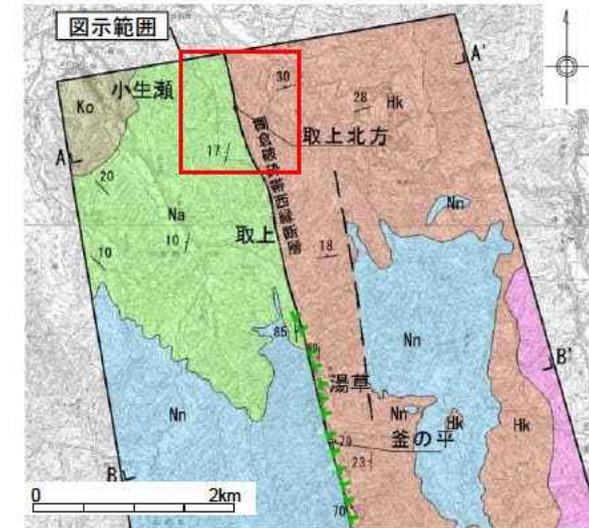
【取上北方】 取上北方付近の地質平面図

- リニアメントが判読されない湯草以北でも、棚倉破碎帯西縁断層が連続している。
- 取上北方において、東金砂山層と苗代田層を境する断層露頭が認められる。

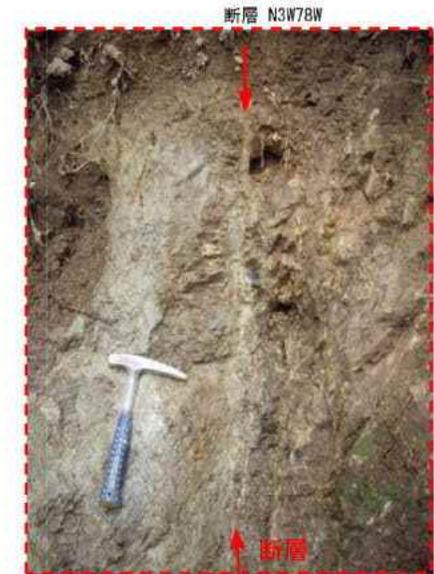
写真2 断層部拡大

- 東金砂山層と苗代田層を境する断層がみられる。
- 断層は、幅約10cm未満で膨縮するやや固結した岩片混り粘土状破碎部からなる。
- 最新面は凹凸があり、連続性がやや悪い。
- 同断層にはレイク角12° Nの条線が認められ、岩石薄片の観察結果から、非対称変形組織は右ずれ卓越の変位センスである。

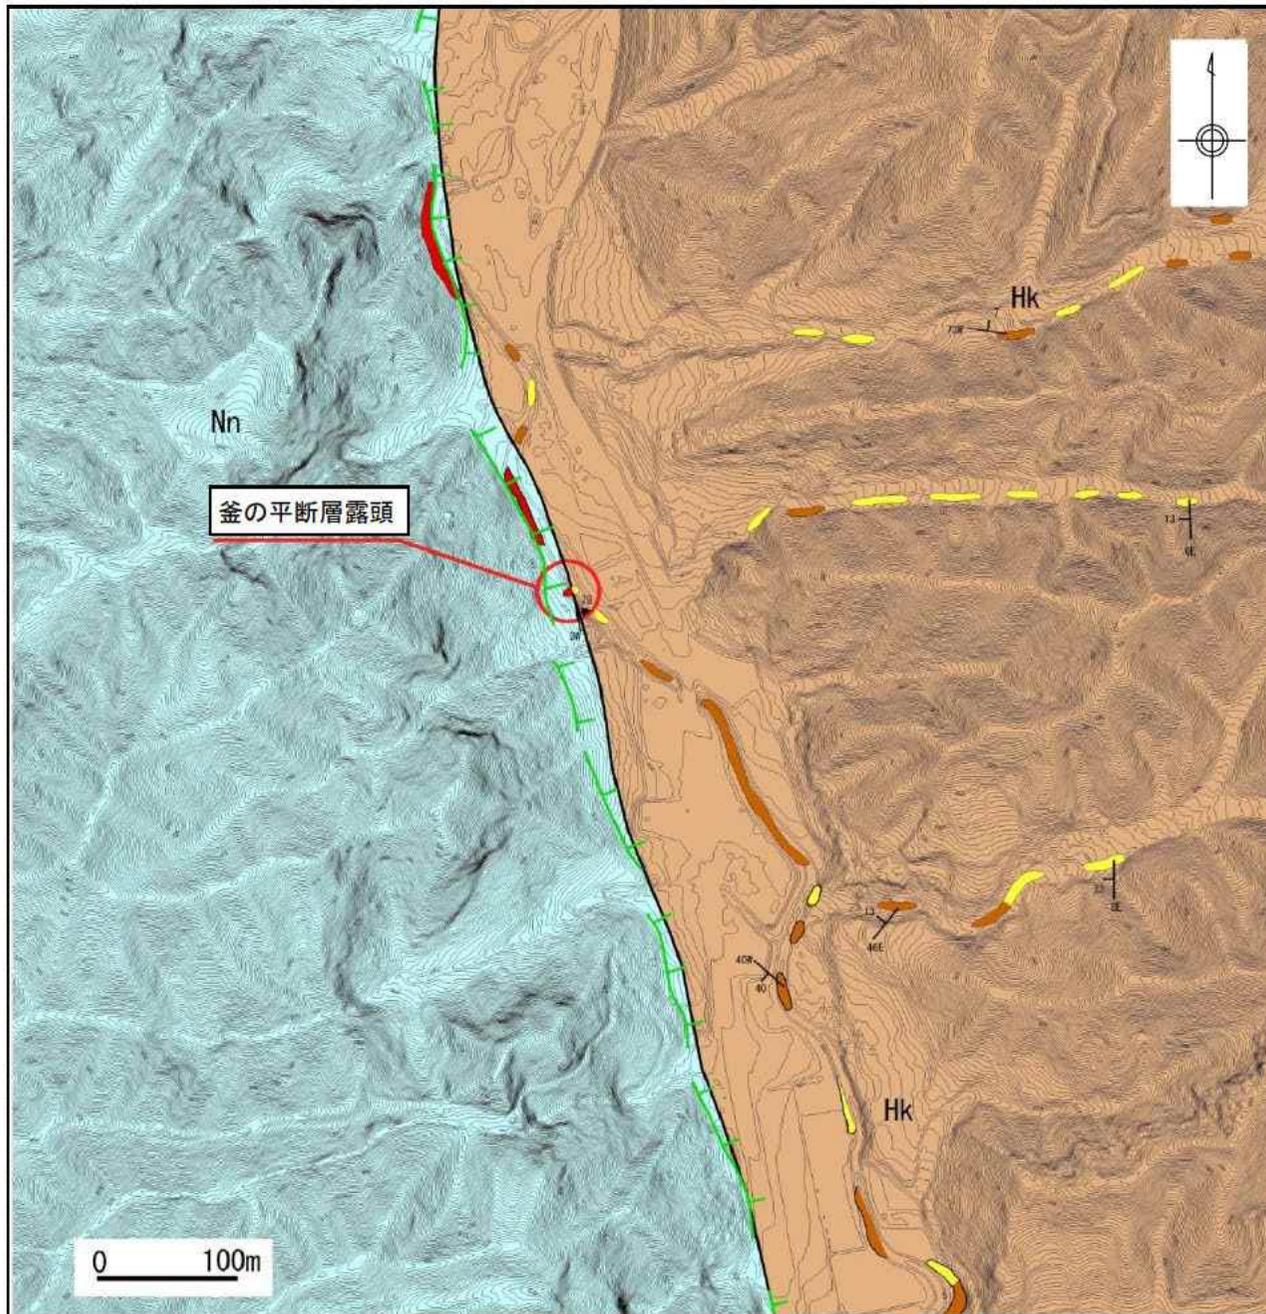
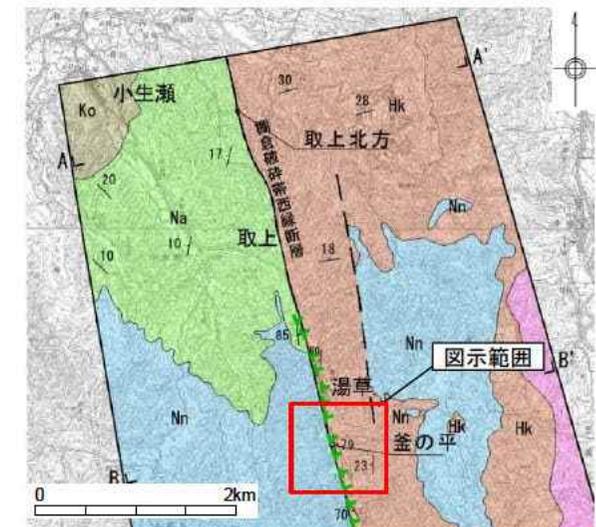
【湯草北西～田ヶ町】 釜の平付近の地質平面図

- リニアメントにほぼ一致して棚倉破碎帯西縁断層が確認される。
- 断層の西側には主に男体山火山角礫岩が、東側には東金砂山層が分布する。
- 釜の平では、男体山火山角礫岩と東金砂山層を境する断層露頭が認められる。

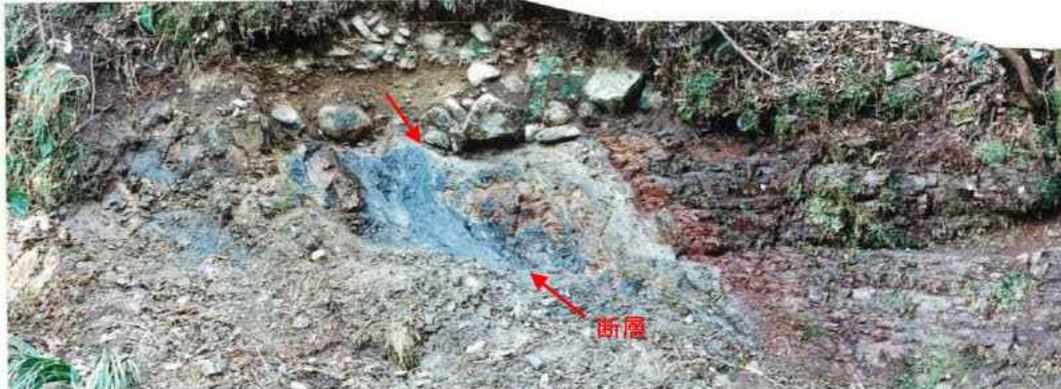
写真1 露頭全景

- 西側に分布する男体山火山角礫岩と東側に分布する東金砂山層を境する断層(A断層)がみられる。
- 東金砂山層泥岩の幅約100cmはせん断面密集部～鱗片状の破碎部となっており、この破碎組織を切る新期の断層面(B断層)がみられる。
- この断層面は、幅約0.5cmの軟質な粘土を伴い、平面的で、連続性が良い。
- レイク角 12° Nの条線が認められ、岩石薄片の観察結果から、非対称変形組織は、左ずれ卓越の変位センスである。

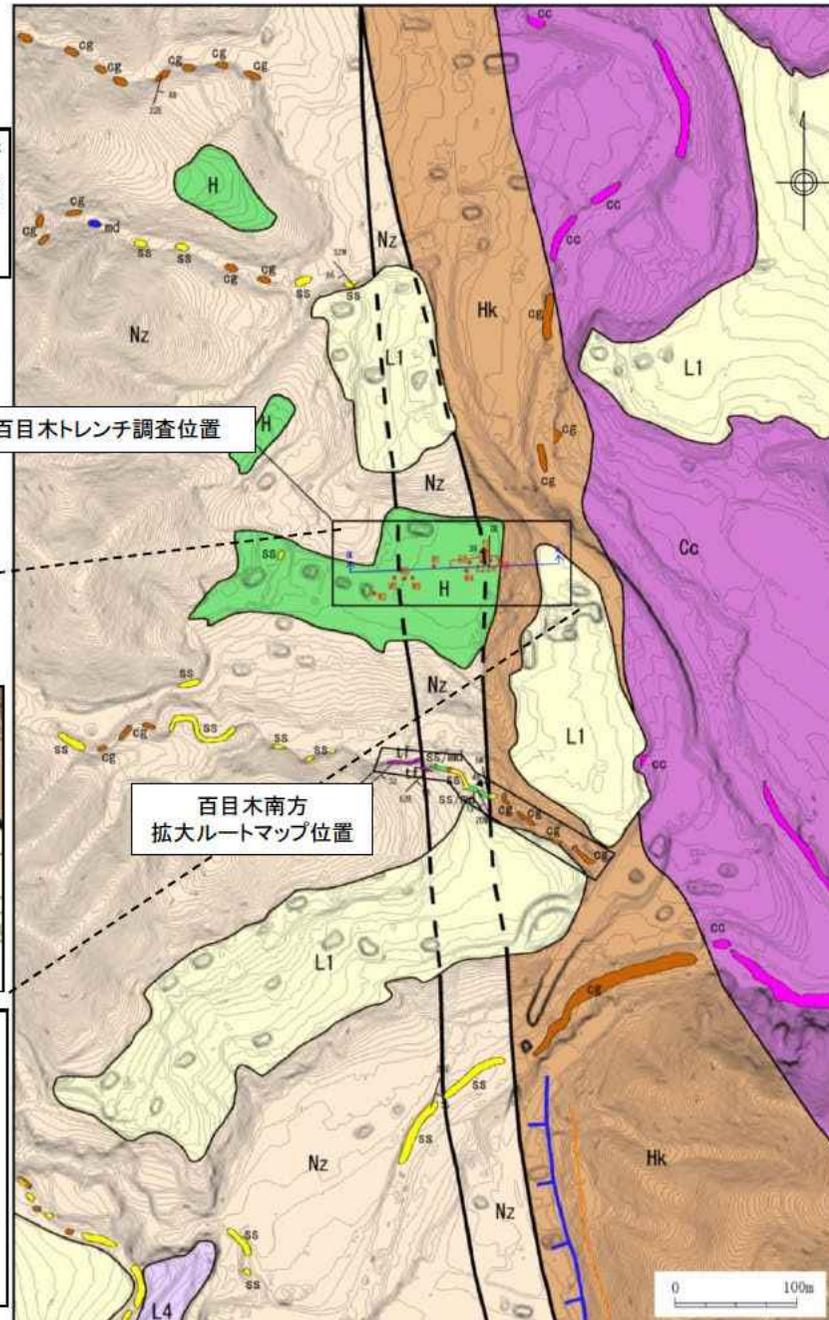
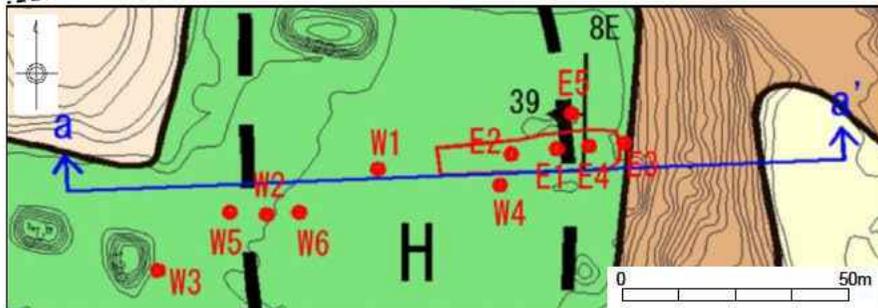
【百目木】 百目木付近の調査位置図及び地質平面図

- リニアメントが判読されない百目木付近においても棚倉破碎帯西縁断層が連続しており、百目木南方の連続露頭では、東金砂山層と西染層を境する断層並びに西染層中の断層が認められる。
- 本連続露頭の北方には上記断層を覆って高位段丘面が分布する。

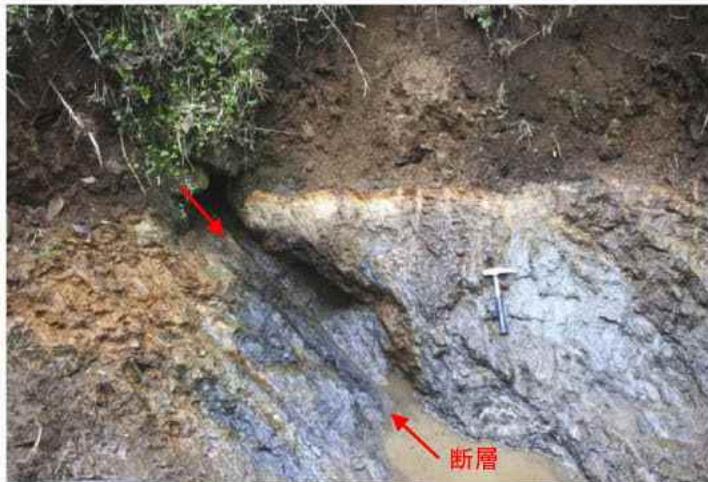
写真1 露頭全景

- 西染層と東金砂山層を境する断層が認められる。断層は、幅10~20cmでやや固結した岩片混じり砂~粘土状破碎部、幅5cmの黒色鱗片上破碎部と、これを切る幅約0.5~1cmのやや固結した灰白色の粘土状破碎部からなる。
- 粘土状破碎部の断層面は、湾曲した部分があり、一部不連続である。レイク角68° Nの条線が認められる。岩石薄片の観察結果から、非対称変形組織は、東上がり、右ずれの変位センスを示している。

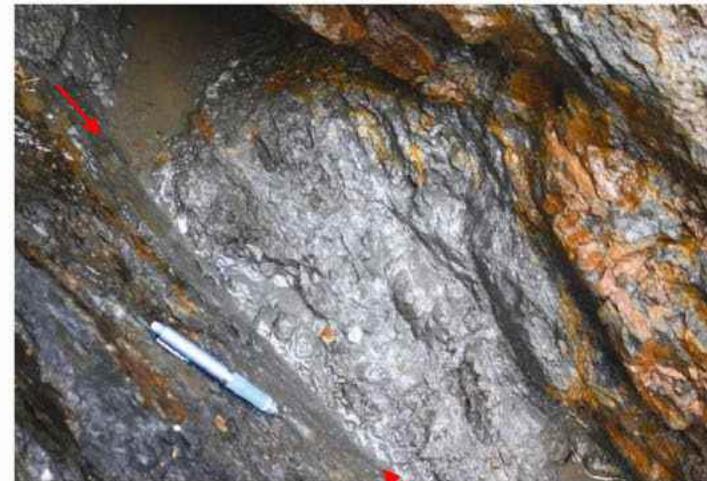
写真2 破碎部拡大

断層 N2W 45W
岩片混じり砂~粘土状破碎部

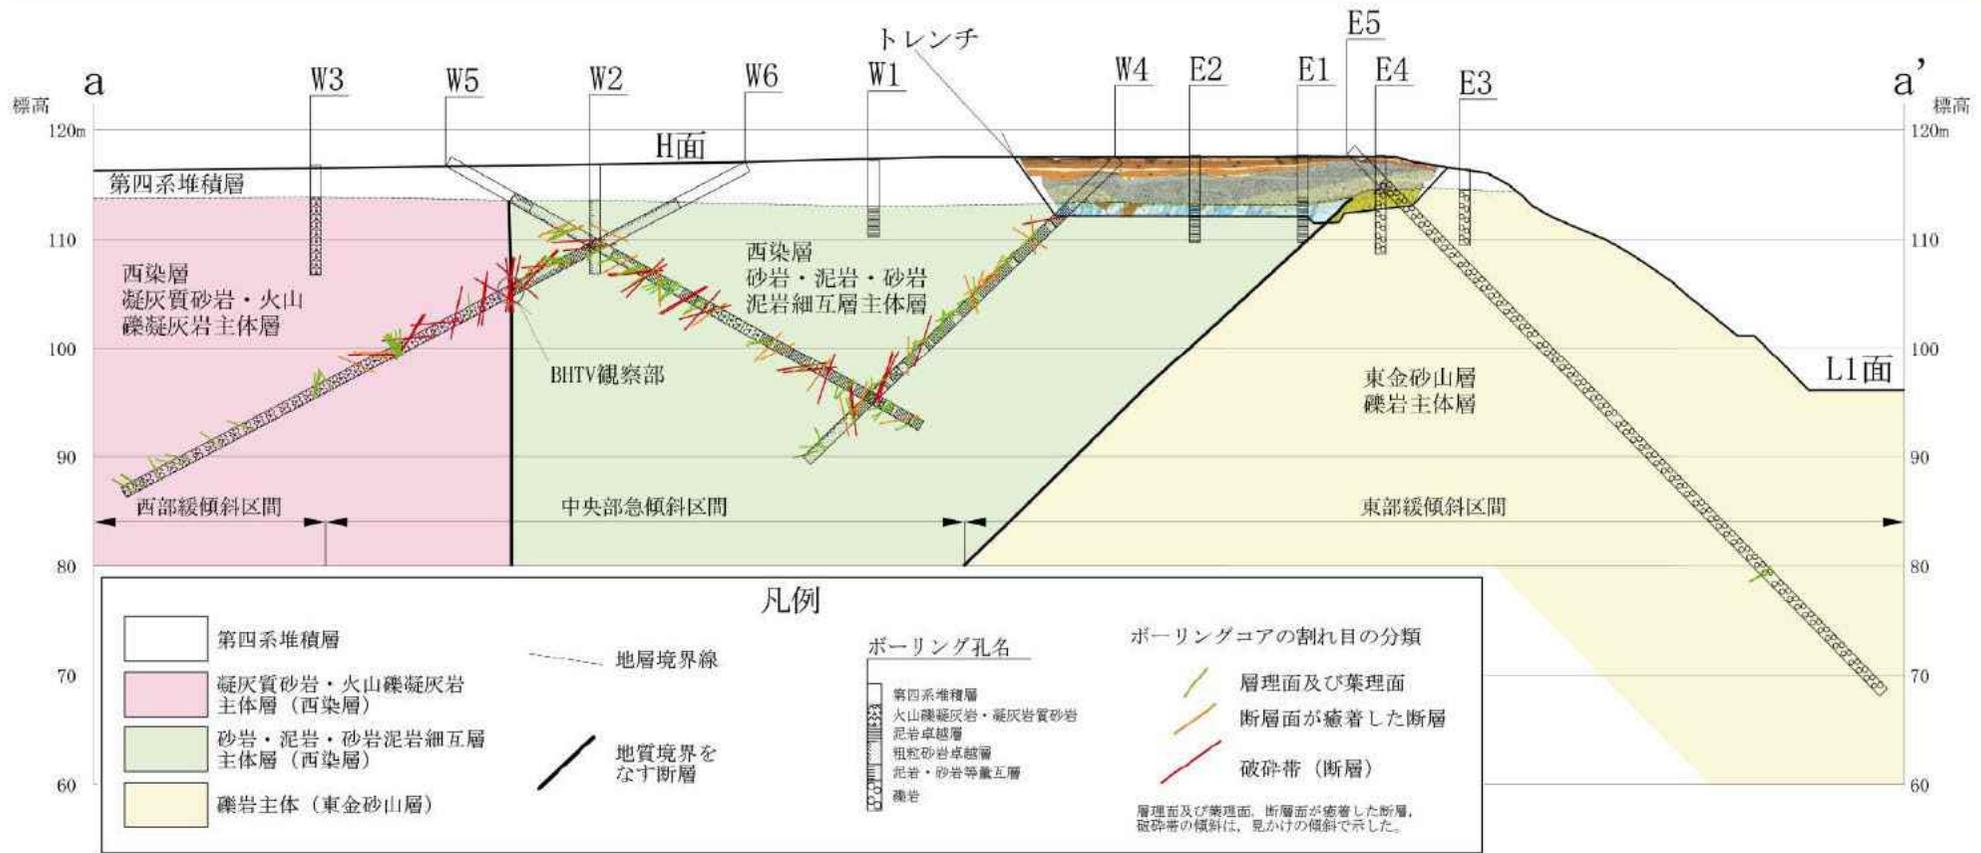
【百目木】 百目木トレンチ付近の地質断面図

西部緩傾斜区間 (H面分布域)

西染層の硬質な凝灰質砂岩・火山礫凝灰岩主体層からなり、構造は、走向NE-SWで南東へ緩傾斜を示す。

中央部急傾斜区間 (H面分布域)

西染層の凝灰質砂岩・火山礫凝灰岩主体層と砂岩、泥岩、砂岩泥岩細互層主体層からなり、両者は断層で接している。構造は、全体に急傾斜を示し、走向の変化も大きい。断層は確認されるものの、断層面は湾曲しており、破碎部は固結している。また、これらの断層を切る新期の断層は認められない。

東部緩傾斜区間 (L1段丘面背後の段丘崖直下)

境界断層以東では、大小の垂円礫を含む東金山層礫岩主体層よりなり、構造はNNW-SSEの緩傾斜の西傾斜を示す。全体に、硬質であり、断層は認められない。

- H面(高位段丘面)の直下の地質構造は、トレンチ調査及びボーリング調査の結果によると、中央部急傾斜区間で全体的に層理面及び葉理面が急傾斜をなし、せん断構造等も多く認められる(百目木地点南方と同様)。
- ボーリング調査(E5孔)の結果、段丘面を西側へ傾動させると考えられる西側傾斜の逆断層は認められない。

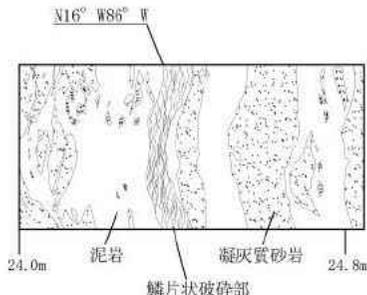
百目木南方の沢ルートマップの①露頭の延長と推定される箇所のBHTV (ポアホールテレビ) 断層面の方向はN16° W88° Wを示し、コア観察によれば、やや固結した幅5m程度の鱗片状破碎部である。断層面は湾曲している。

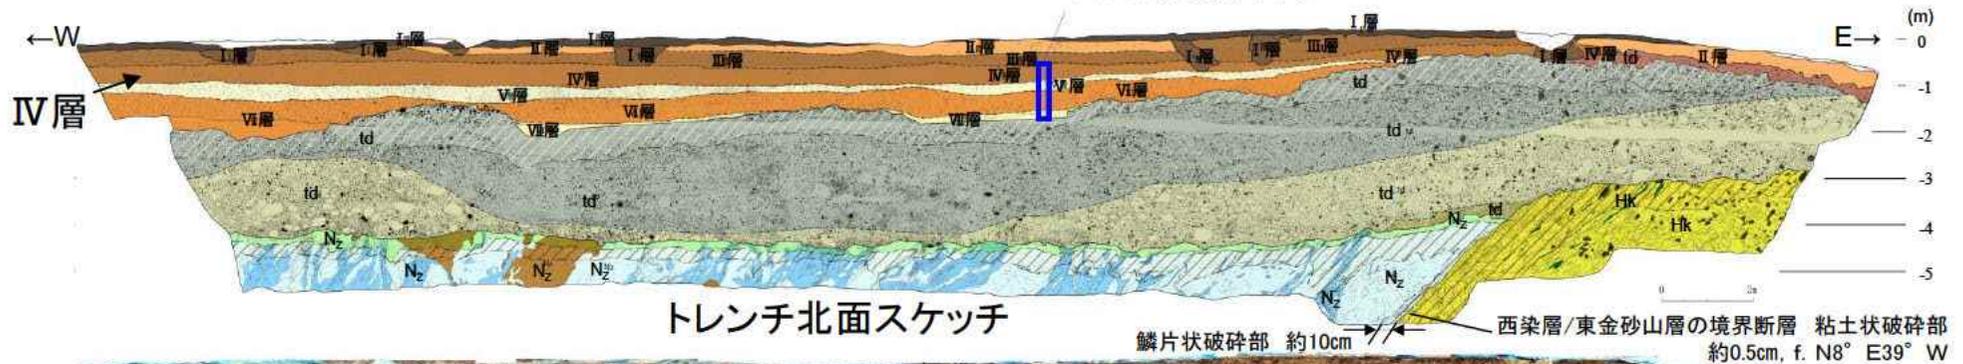
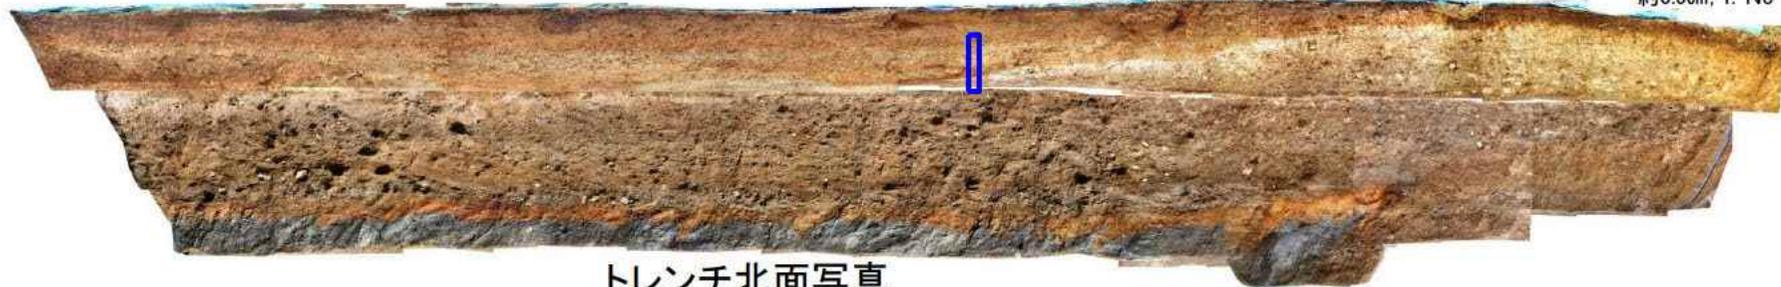
【百目木】百目木トレンチ調査結果

- 東金砂山層と西染層の境界に西側傾斜の断層が認められ、その上位の段丘堆積物に変位・変形を与えていない。
- 断層は、幅約10cmでやや固結した鱗片状破砕部と、これを切る幅約0.5cm未満でやや固結した粘土状破砕部からなる。粘土状破砕部の断層面には湾曲した部分があり、一部は不連続である。レイク角45° Sの条線が認められる。
- 本段丘堆積物は主にくさり礫化している礫からなり、下部にK-Tz(鬼界葛原テフラ, 約9.5万年前)を含む風化火山灰層(IV層)に覆われていることから、高位段丘堆積物(td)と判断される。

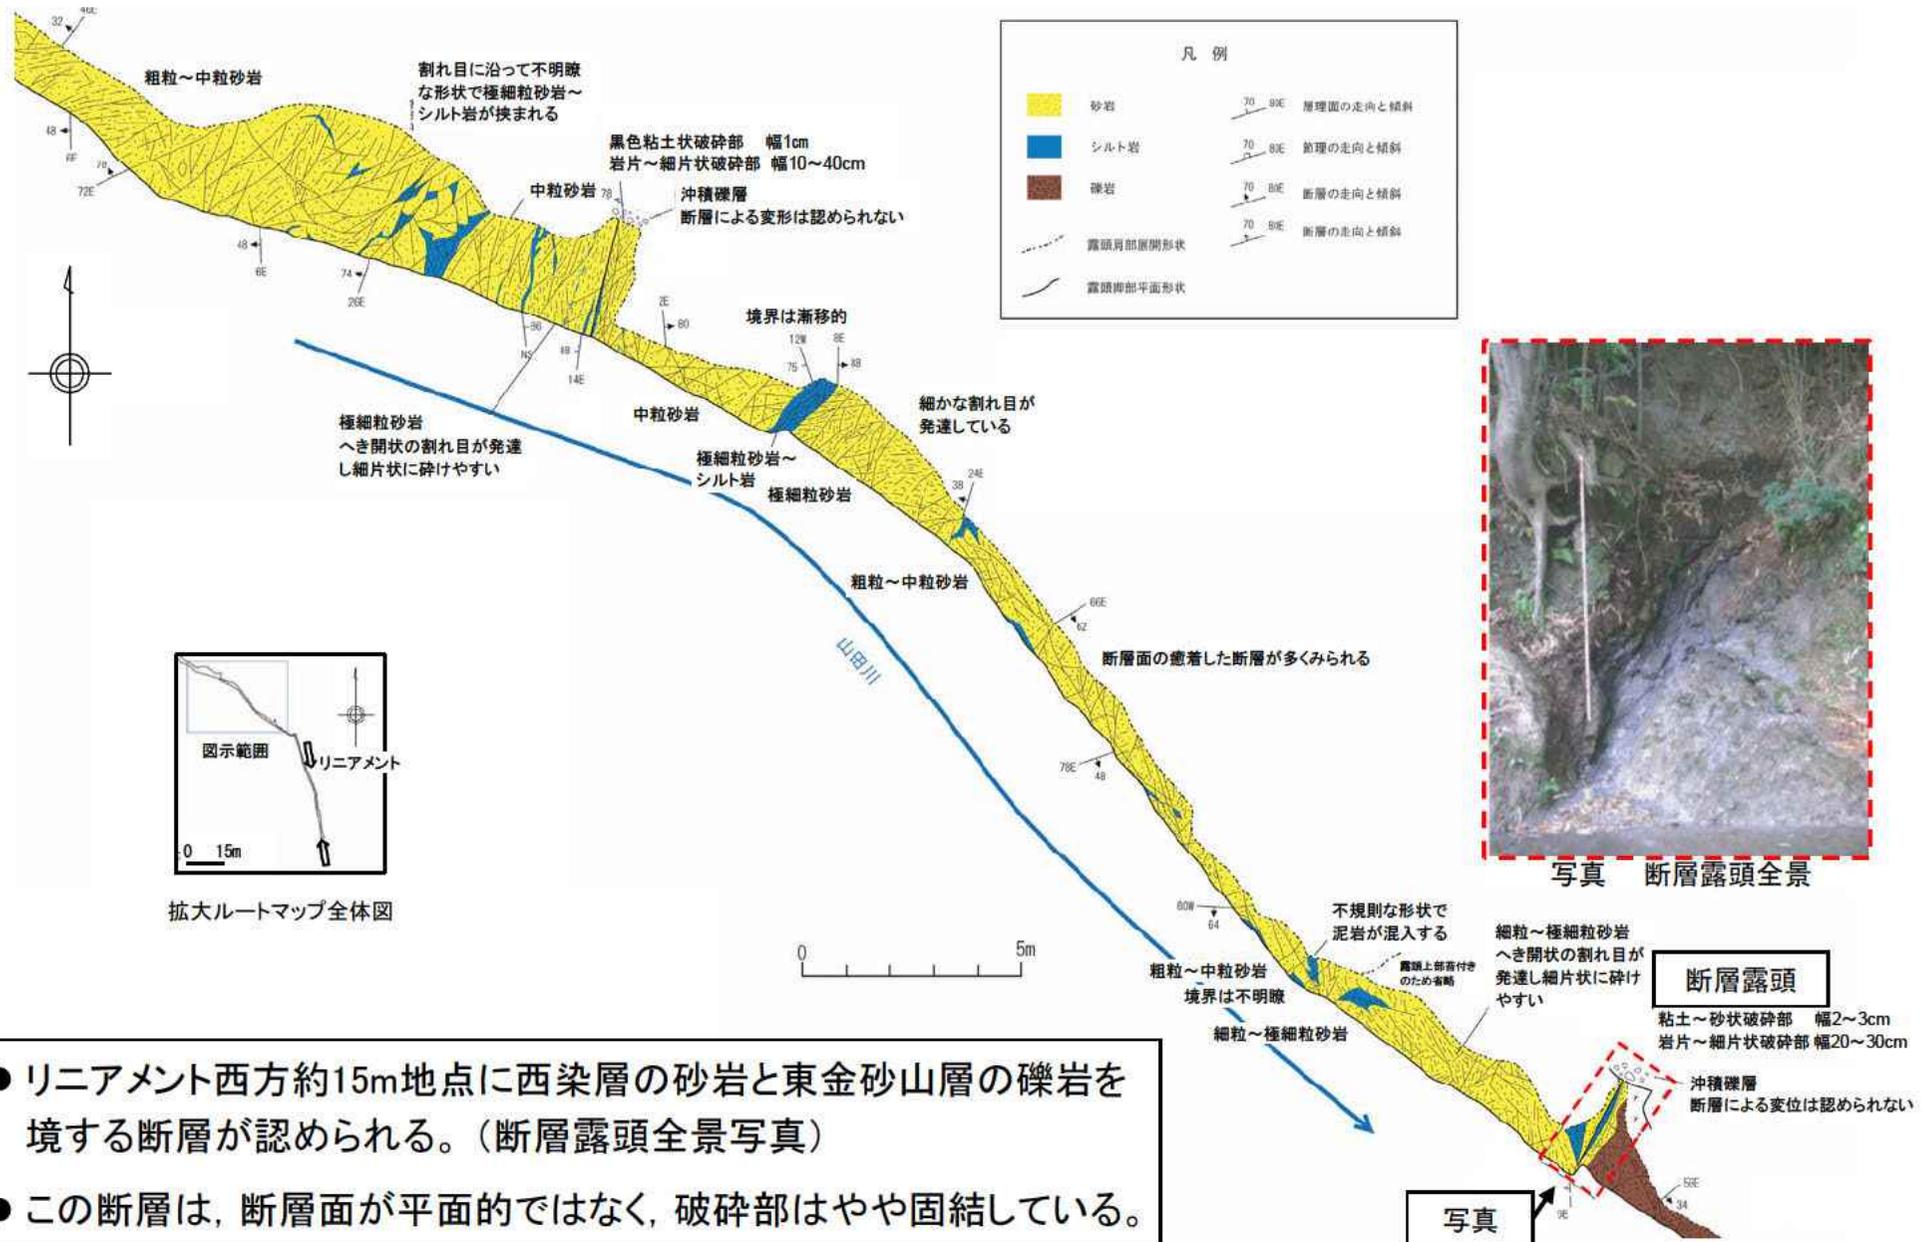
【中染町～原東方】 中染拡大ルートマップ(1/3)

- リニアメント西方約15m地点に西染層の砂岩と東金砂山層の礫岩を境する断層が認められる。(断層露頭全景写真)
- この断層は、断層面が平面的ではなく、破碎部はやや固結している。

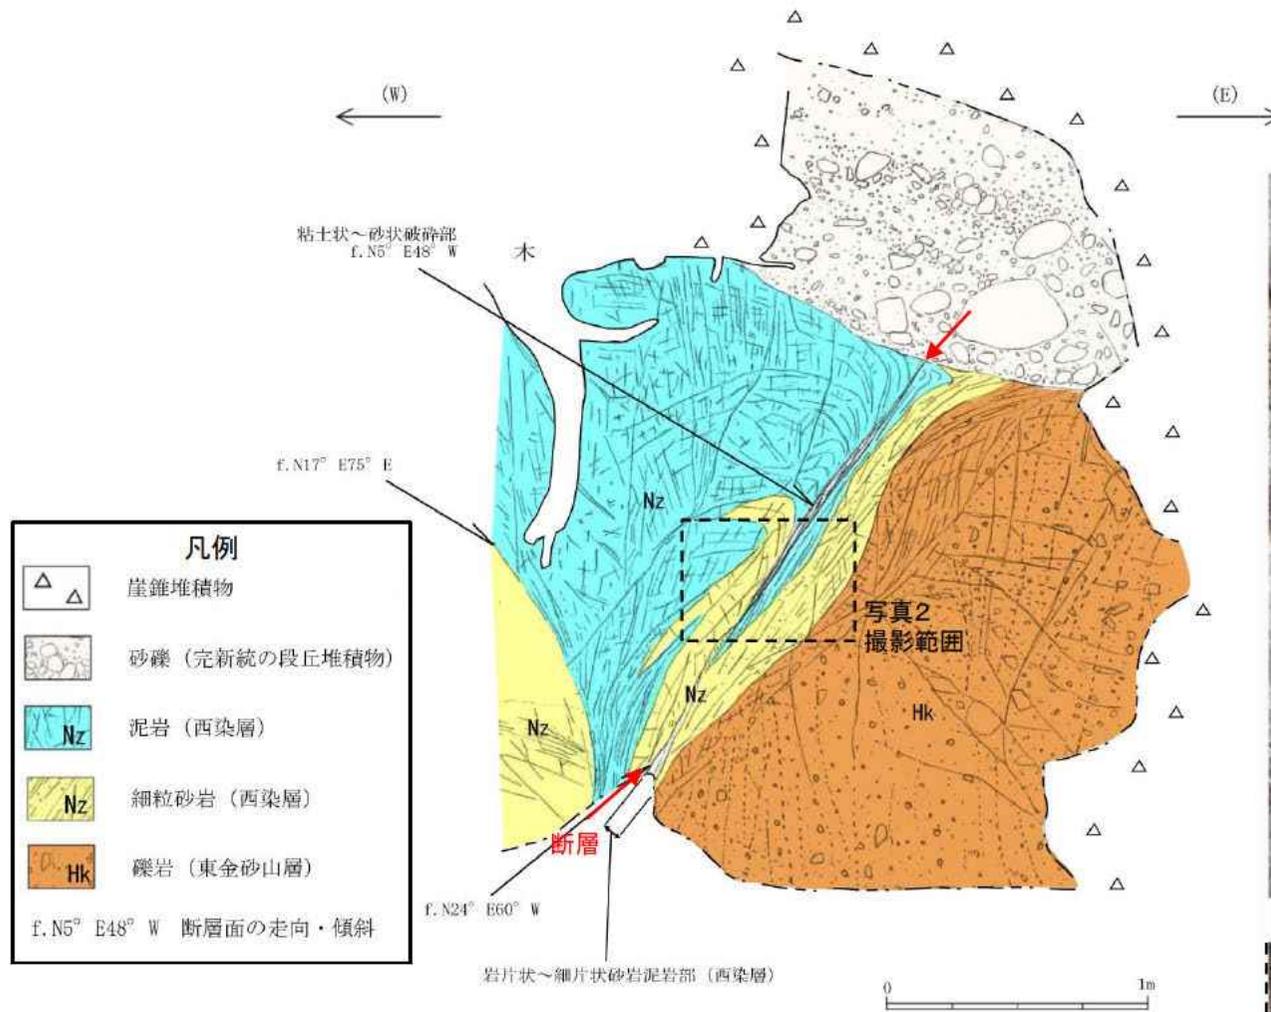
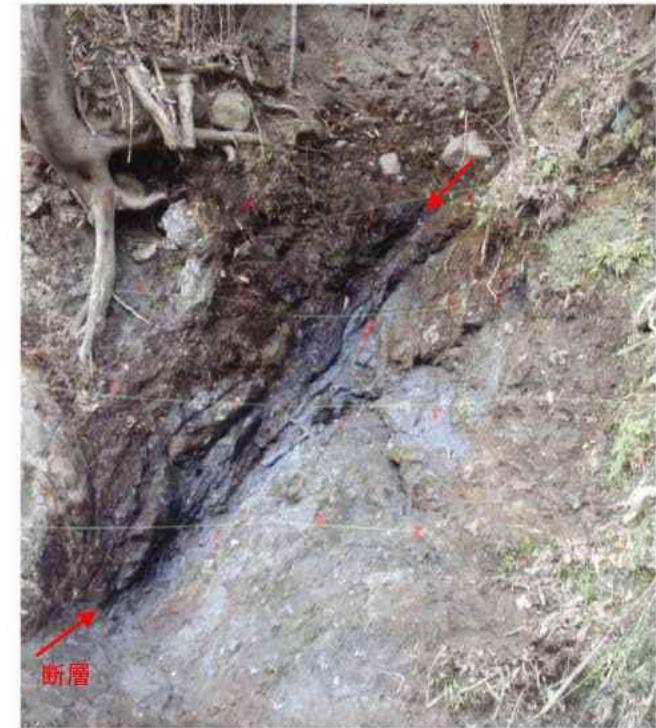
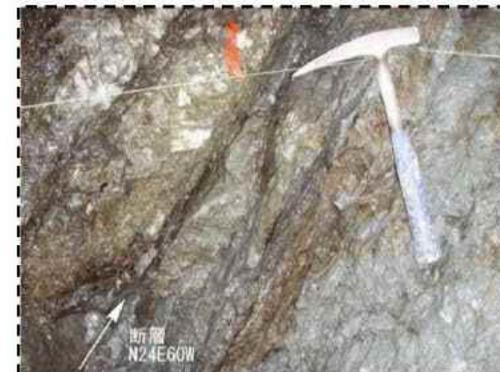
【中染町～原東方】 中染付近 露頭スケッチ

- 西染層泥岩及び砂岩と東金砂山層礫岩を境する断層がみられる。
- 断層は、湾曲し、一部不連続であり、幅20～30cmでやや固結した岩片状～細片状破碎部(レイク角57° Sの条線が認められる)と、これを切る幅2～3cmでやや固結した粘土状～砂状破碎部(レイク角83° Sの条線が認められる)からなる。
- 粘土～砂状破碎部: 岩石薄片の観察結果から、非対称変形組織は東上がりの変位センスである。

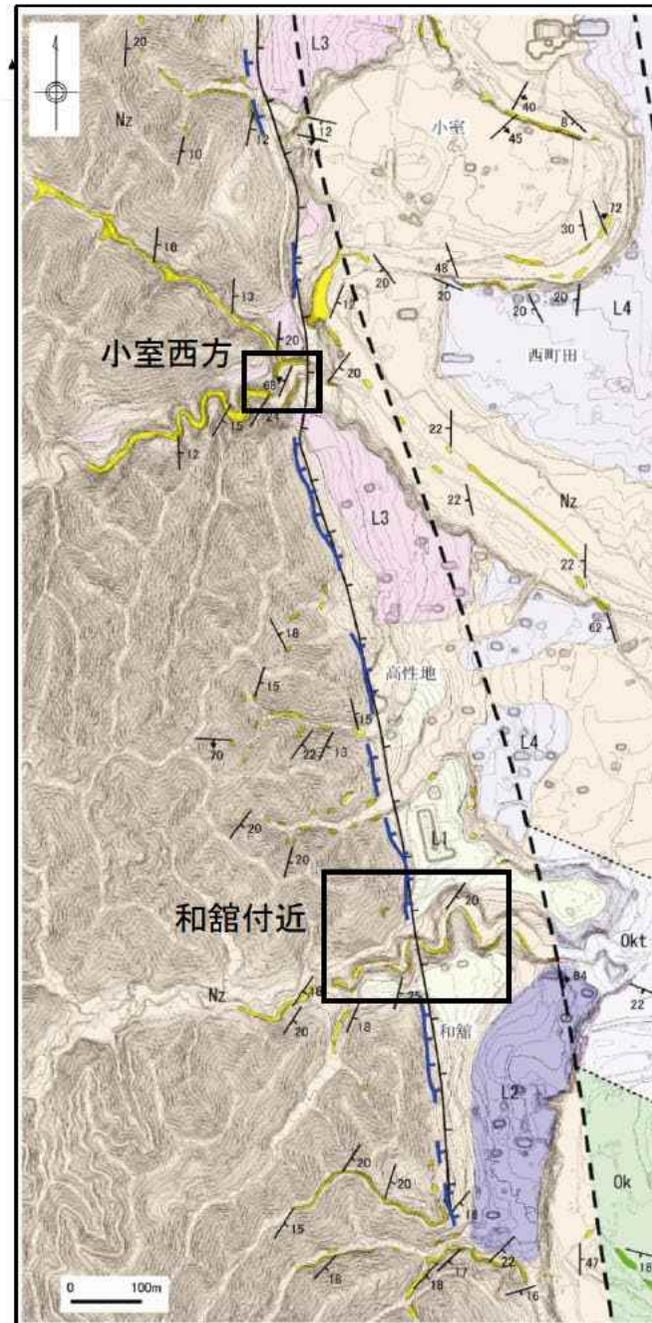
【中染町～原東方】西染付近の地質平面図

- リニアメントは、棚倉破碎帯西縁断層から約500m西方に位置しており、西染層中の小規模な断層や節理の発達の程度が異なる境界付近に位置し、小規模な断層は認められるが、連続する断層は認められない。
- 小室西方付近には、リニアメントを横断して西染層の連続露頭が認められる。
- 和館付近には、リニアメントを横断して西染層のほぼ連続した露頭が認められる。

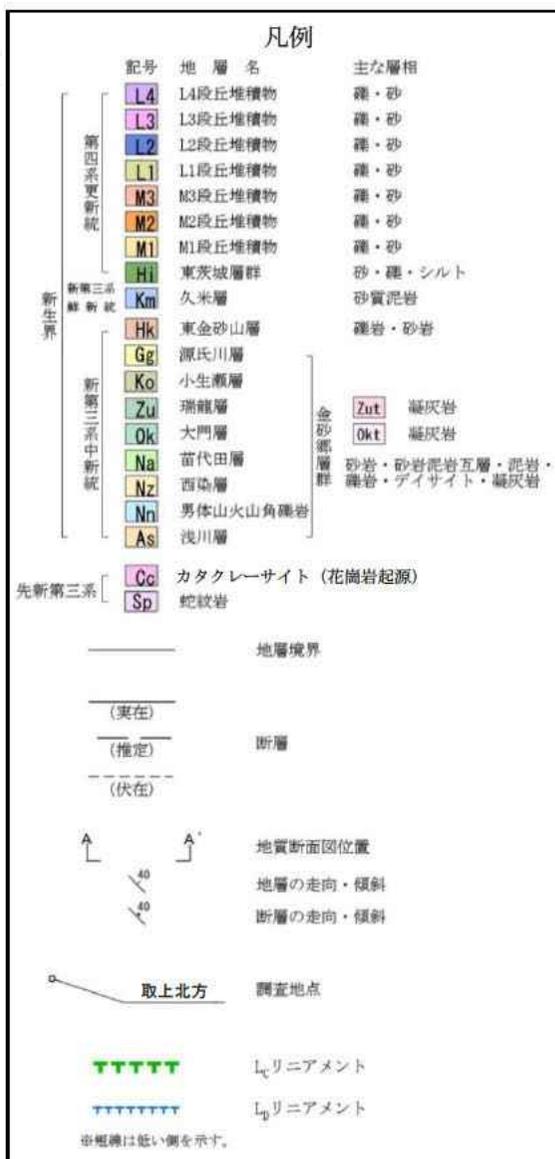
【中染町～原東方】西染付近のリニアメントの評価

- リニアメントの西側は、節理のほとんど認められない塊状の砂岩が分布し、リニアメントの東側及びリニアメント付近には、節理や断層が卓越するが、連続した断層は認められない。
- 小室西方で確認された断層は、いずれも破碎部は固結しており、和館付近で確認された断層は、いずれも面が癒着しているが、上載地層との関係は確認できない。

西染付近のリニアメントを、震源として考慮する活断層として取り扱うこととする。
