(補足説明資料)

棚倉破碎帯西縁断層(の一部)の評価

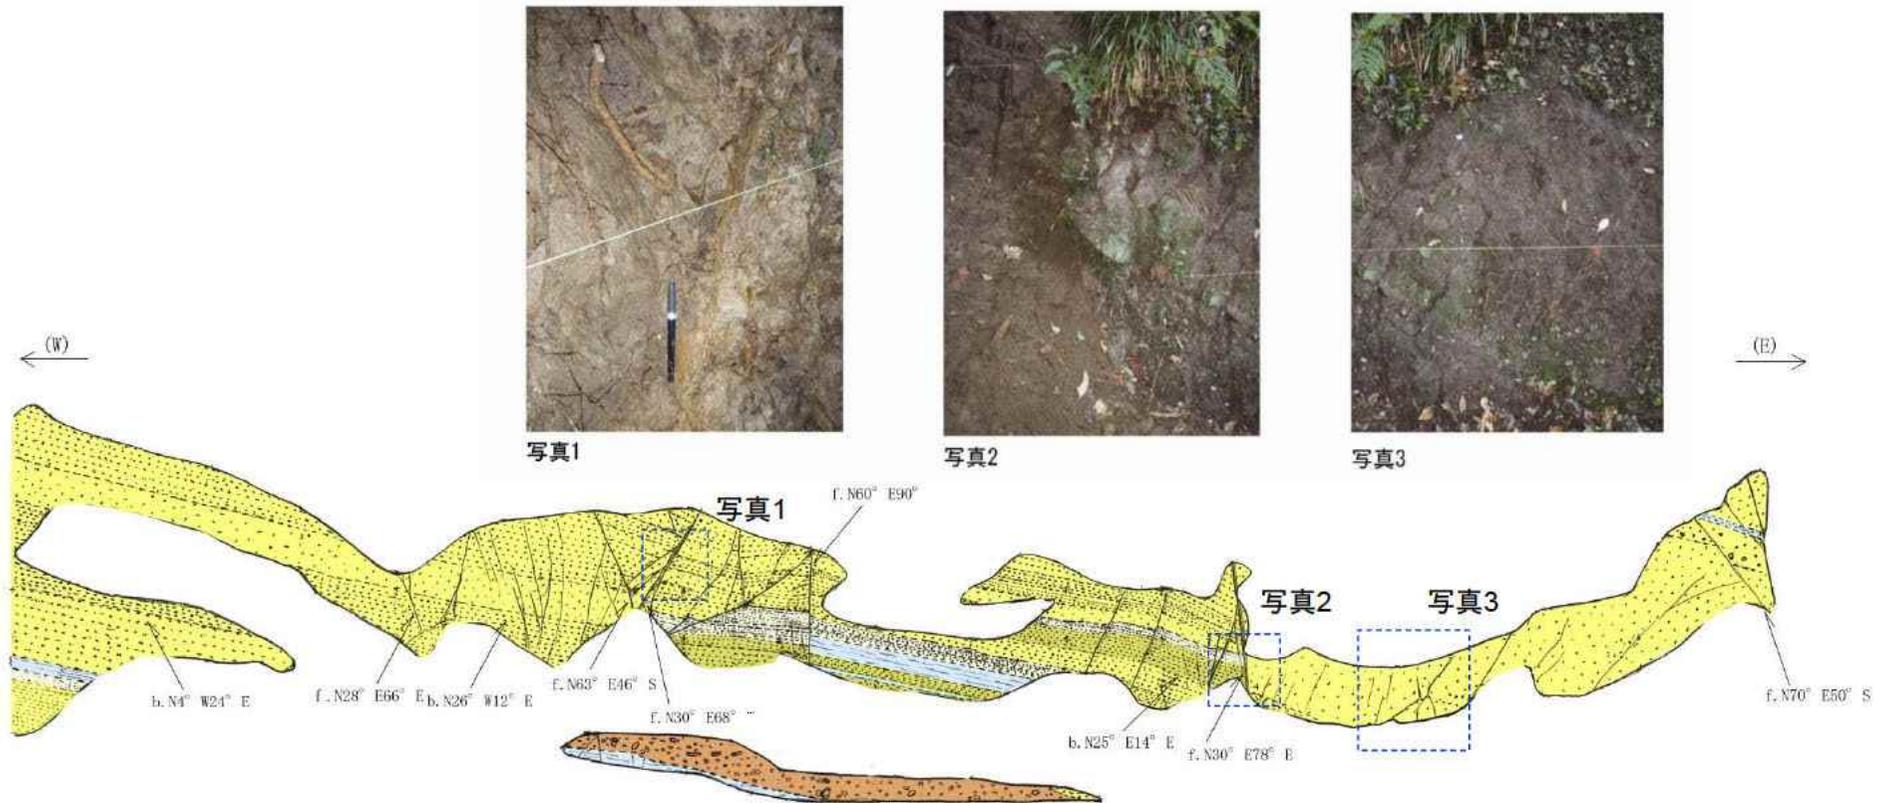
【中染町～原東方】 小室西方 露頭スケッチ

- 西染層に小規模な断層が認められるが、その走向はリニアメントと斜交している。
- 断層はいずれも、固結した幅5mm以下の粘土と幅約1～20cmの砂状破碎部を伴う。

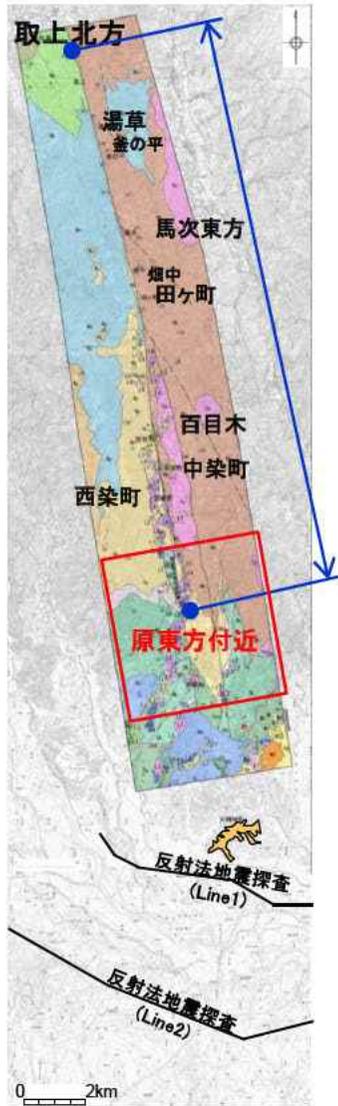
【原東方以南】原東方付近の検討結果(追加調査)

検討項目	検討結果
<p>文献調査</p> <ul style="list-style-type: none"> ・新編 日本の活断層(1991) ・活断層詳細デジタルマップ[新編](2018) ・活断層データベース(2015) ・50万分の1活構造図「新潟」(1984) ・関東地域の活断層の長期評価(2015) ・20万分の1地質図幅「水戸」(2001) ・大槻(1975) 	<ul style="list-style-type: none"> ・当社が棚倉破碎帯西縁断層の南端と評価している原東方以南において、活構造を指摘する文献はない。 ・原東方付近に分布するL1段丘面の直下に棚倉破碎帯西縁断層が分布することを確認した。
<p>空中写真及び航空レーザーDEM(1mメッシュ及び10mメッシュ)による変動地形学的調査</p> <ul style="list-style-type: none"> ・鳥瞰図 ・段彩陰影図 ・アナグリフ 	<ul style="list-style-type: none"> ・空中写真及び航空レーザーDEMによる変動地形学的調査の結果、原東方以南に変動地形の可能性のある地形は判読されない。 ・地表地質調査結果及び反射法地震探査から特定した棚倉破碎帯西縁断層を横断して分布するL1段丘面に変位・変形が無いことを確認した。
<p>地表地質調査</p>	<ul style="list-style-type: none"> ・原東方付近の中新統の分布状況等から棚倉破碎帯西縁断層の分布位置が確認され、L1段丘面の直下に棚倉破碎帯西縁断層が分布することを確認した。

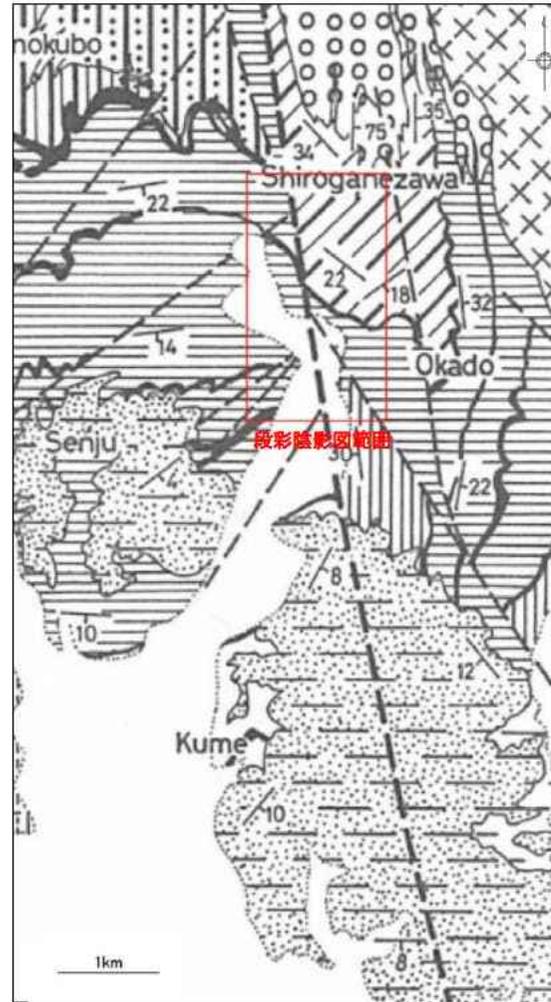
大槻(1975)に加筆

文献においても原東方付近の棚倉破碎帯西縁断層は、ほぼ直線的に南方に連続しているとされている。

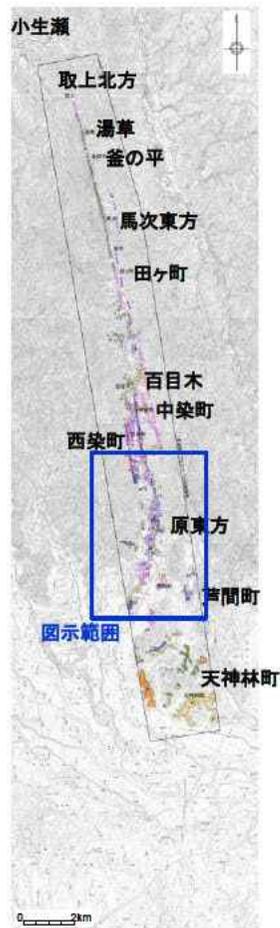
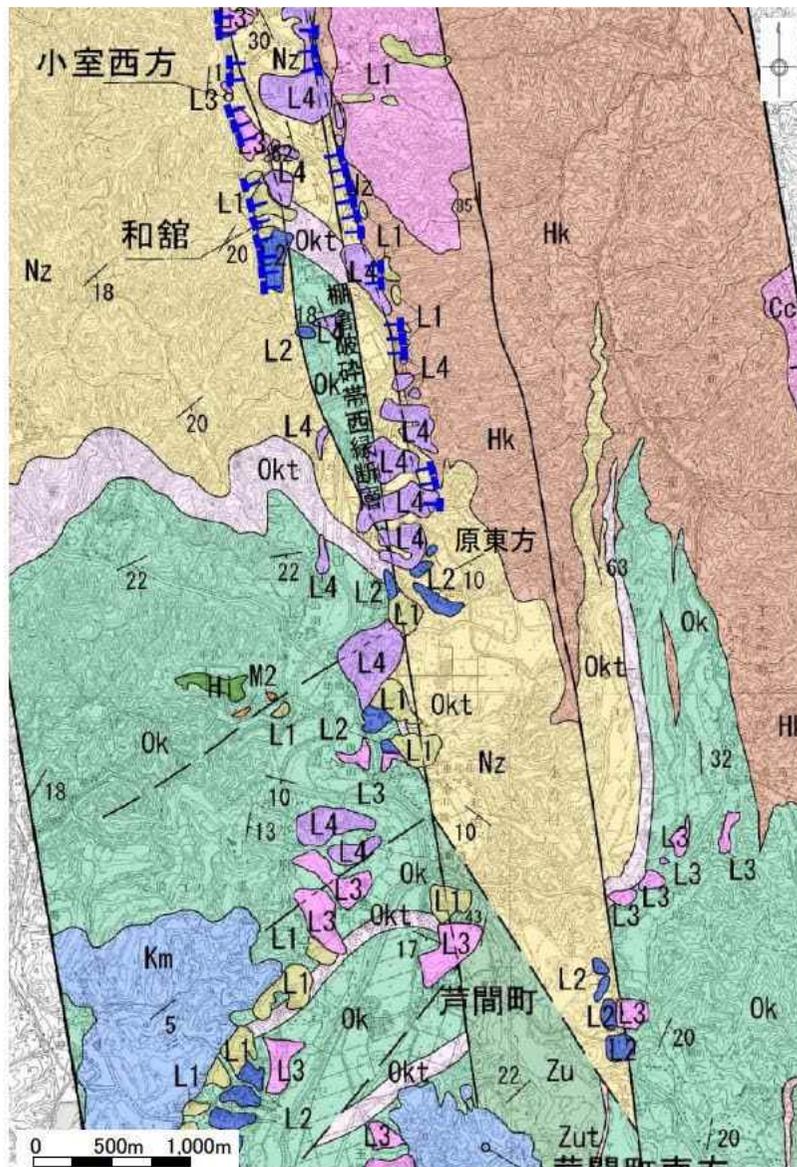
【原東方以南】 原東方付近の変動地形学的調査結果

空中写真及び航空レーザーDEMによる変動地形学的調査の結果、原東方付近に変動地形の可能性のある地形は判読されない。

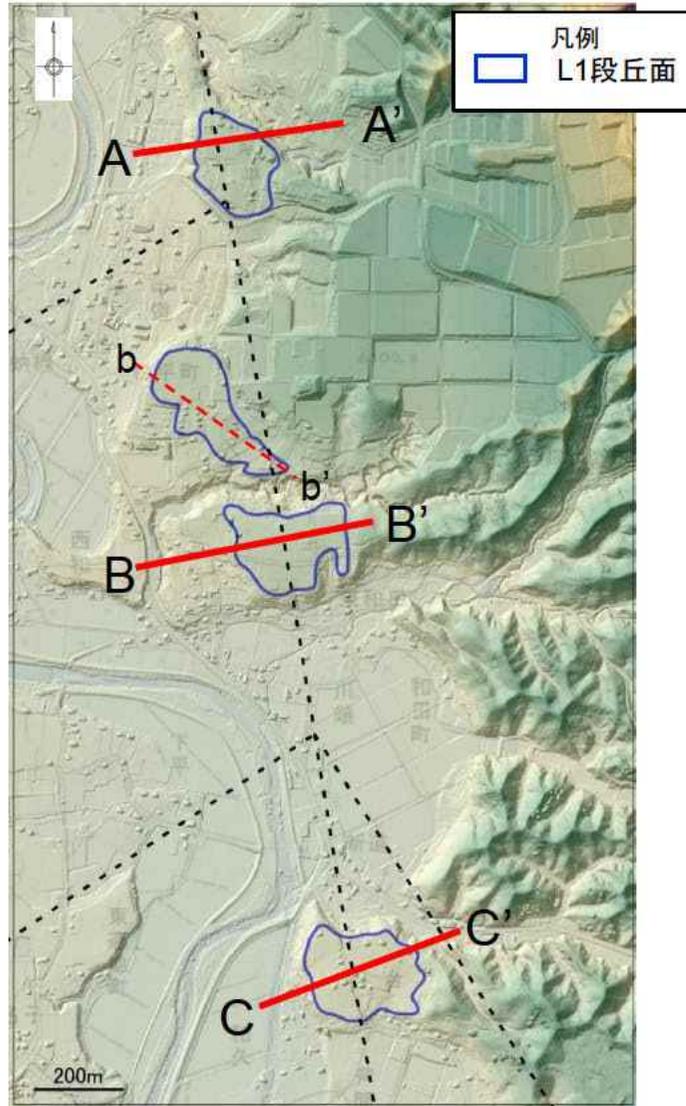
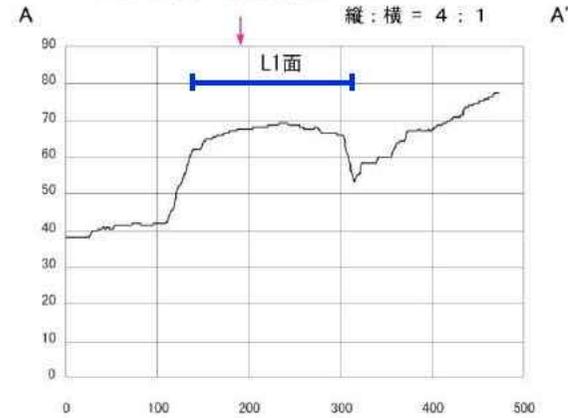
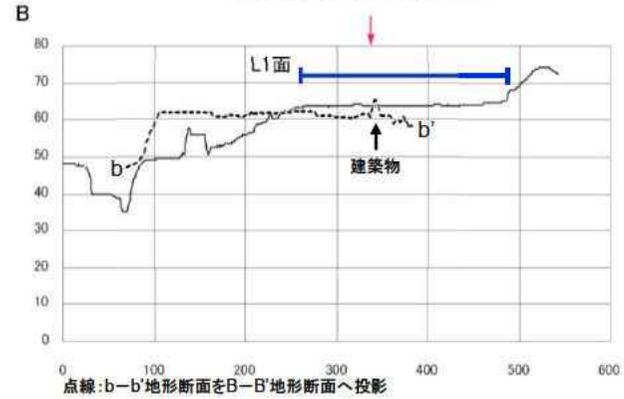
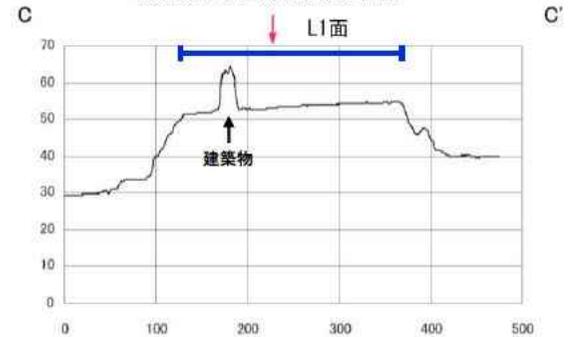
【原東方以南】原東方付近のL1段丘面上の地形断面

棚倉破碎帯西縁断層を横断して分布するL1面(概ね5万年前に離水)に変位・変形は認められない。

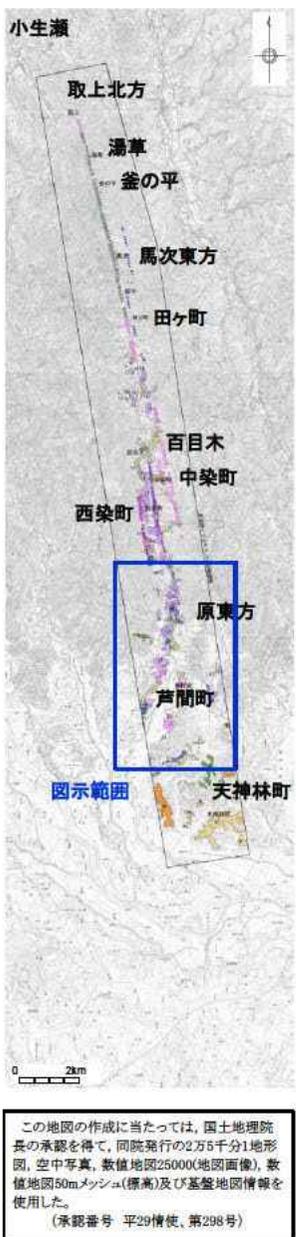
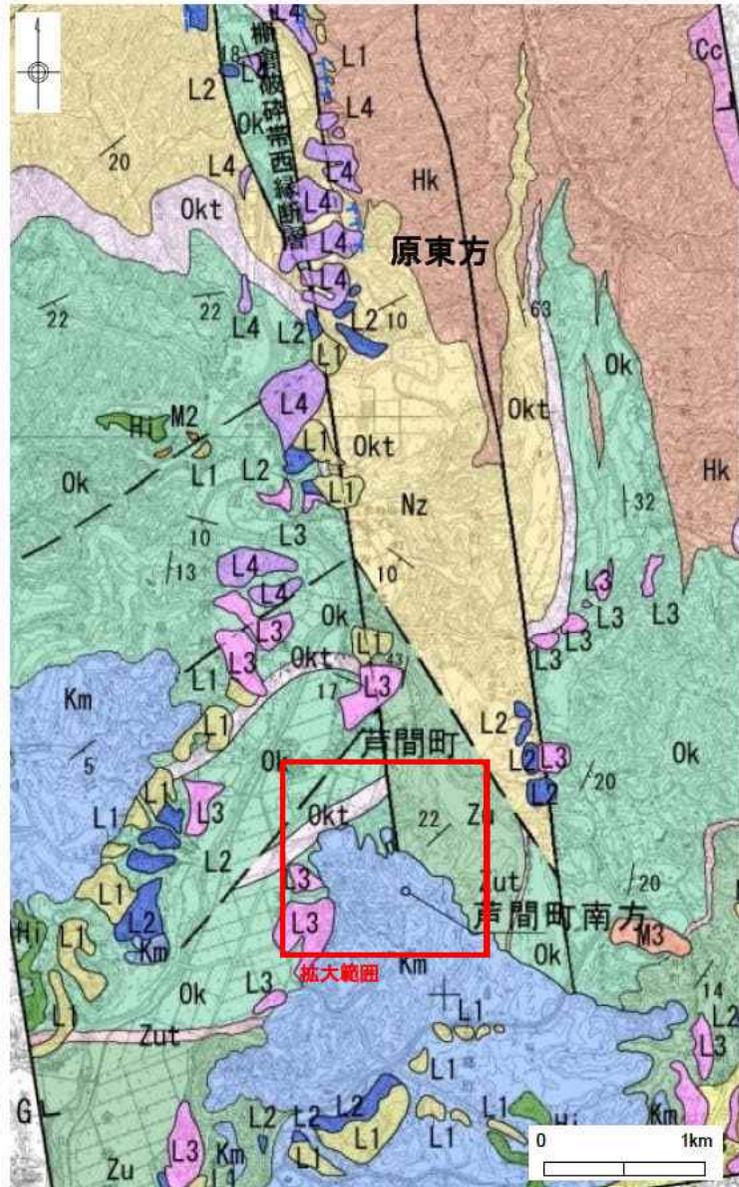
【原東方以南】 芦間町付近の変動地形学的調査結果

空中写真及び航空レーザーDEMによる変動地形学的調査の結果、芦間町付近に変動地形の可能性のある地形は判読されない。

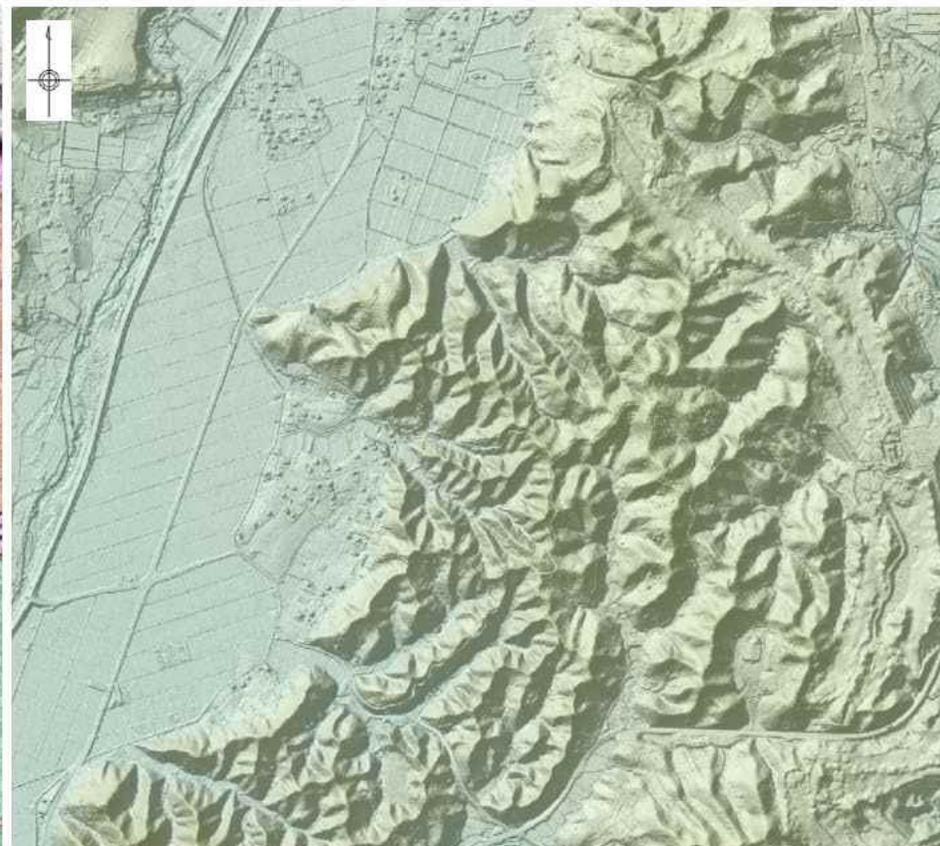
地質平面図

- 芦間地点では、棚倉破碎帯西縁断層の西側に中新統の大門層が、東側に瑞龍層が分布しており、これらの地層を新第三系鮮新統～第四系下部更新統の久米層が不整合に覆っている。
- 大門層の層理面の一般的な走向はNE-SW、傾斜は20度程度SE、一方、瑞龍層の層理面の一般的な走向はNE-SW、傾斜は20度程度NWである。西縁断層の近傍では、大門層、瑞龍層共に高角度になる。
- 久米層と瑞龍層との地層境界はNW-SE方向であり、棚倉破碎帯西縁断層から離れた位置においては両層とも層理面の傾斜は緩く、両層は不整合関係で接している。
- 芦間町南方露頭①では、大門層が久米層に不整合に覆われており、大門層は全体に破碎されているがいずれも固結しており、これらの破碎部を切断する平面的で連続性の良い断層面及び軟質粘土状破碎部は認められない。久米層は変形しており、露頭下部ではほぼ直立する部分も見られるが、露頭上部では層理面は緩い傾斜である。
- 芦間町南方露頭②では、久米層には見かけ鉛直変位量が数10cmの断層が認められるが、平面性は低く連続性はやや不明瞭であり、粘土状破碎部を伴わない。

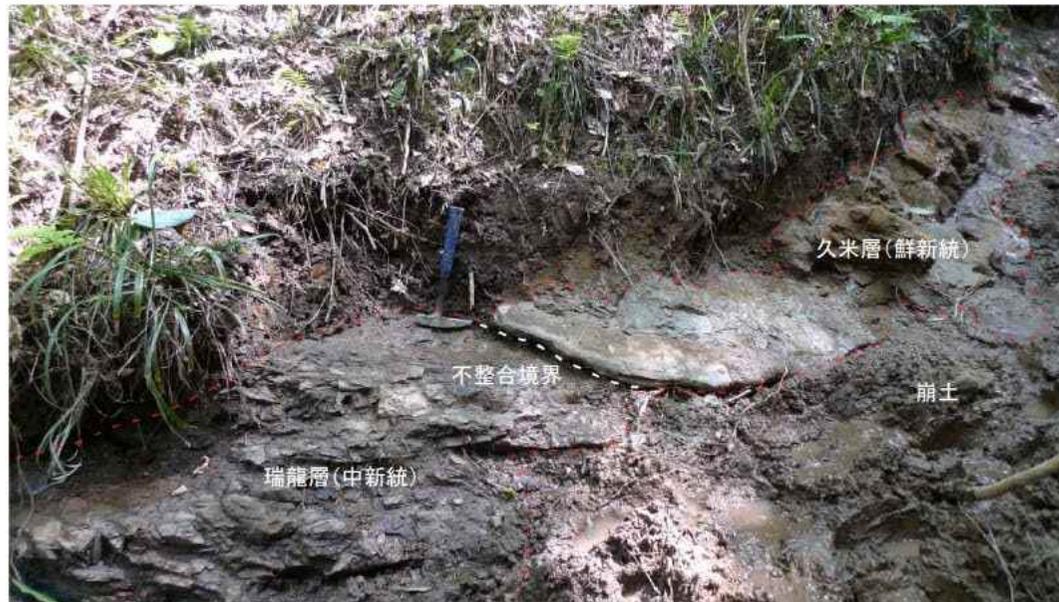
久米層と瑞龍層の不整合露頭 全景写真

- ・久米層と瑞龍層との境界に破碎は認められず不整合関係で接する。
- ・不整合境界の走向傾斜は、概ねN45E16Nを示す。
- ・久米層は主に砂混じり泥岩からなり、礫岩の薄層を伴う。また、基底部に凝灰質泥岩を伴っている。
- ・瑞龍層は硬質な泥岩及び砂岩からなる。

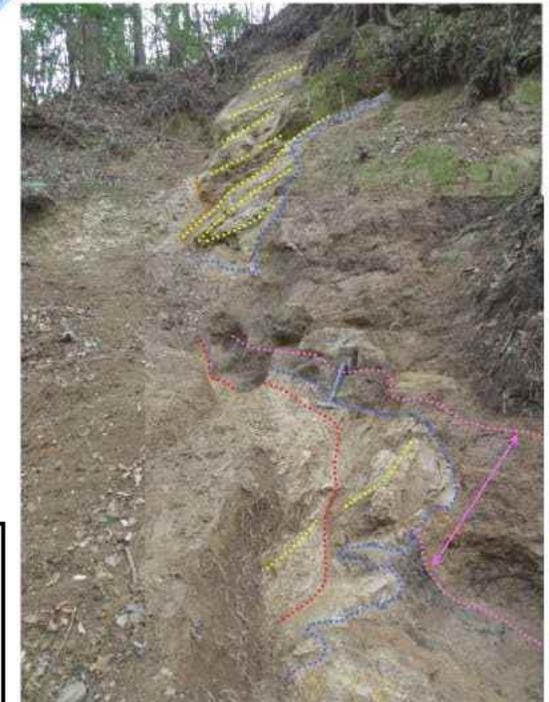
露頭写真

- ・中新統の大門層の層理面は急傾斜を示し、全体に細片状~岩片状に破砕されている。大門層は久米層に不整合に覆われている。
- ・久米層は変形しており、露頭下部ではほぼ直立しているが、露頭上部では層理面は約10°程度の緩い傾斜である。
- ・大門層に認められる破砕部はいずれも固結しており、これらの破砕部を切断する平面的で連続性の良い断層面及び軟質粘土状破砕部は認められない。
- ・久米層については、露頭下部で弱い細片状破砕部が認められる。一部でやや固結した幅数mm以下の膨縮する粘土状~細片状破砕部を伴うが、破砕部は湾曲し、凹凸している。また露頭上部では破砕部は認められない。

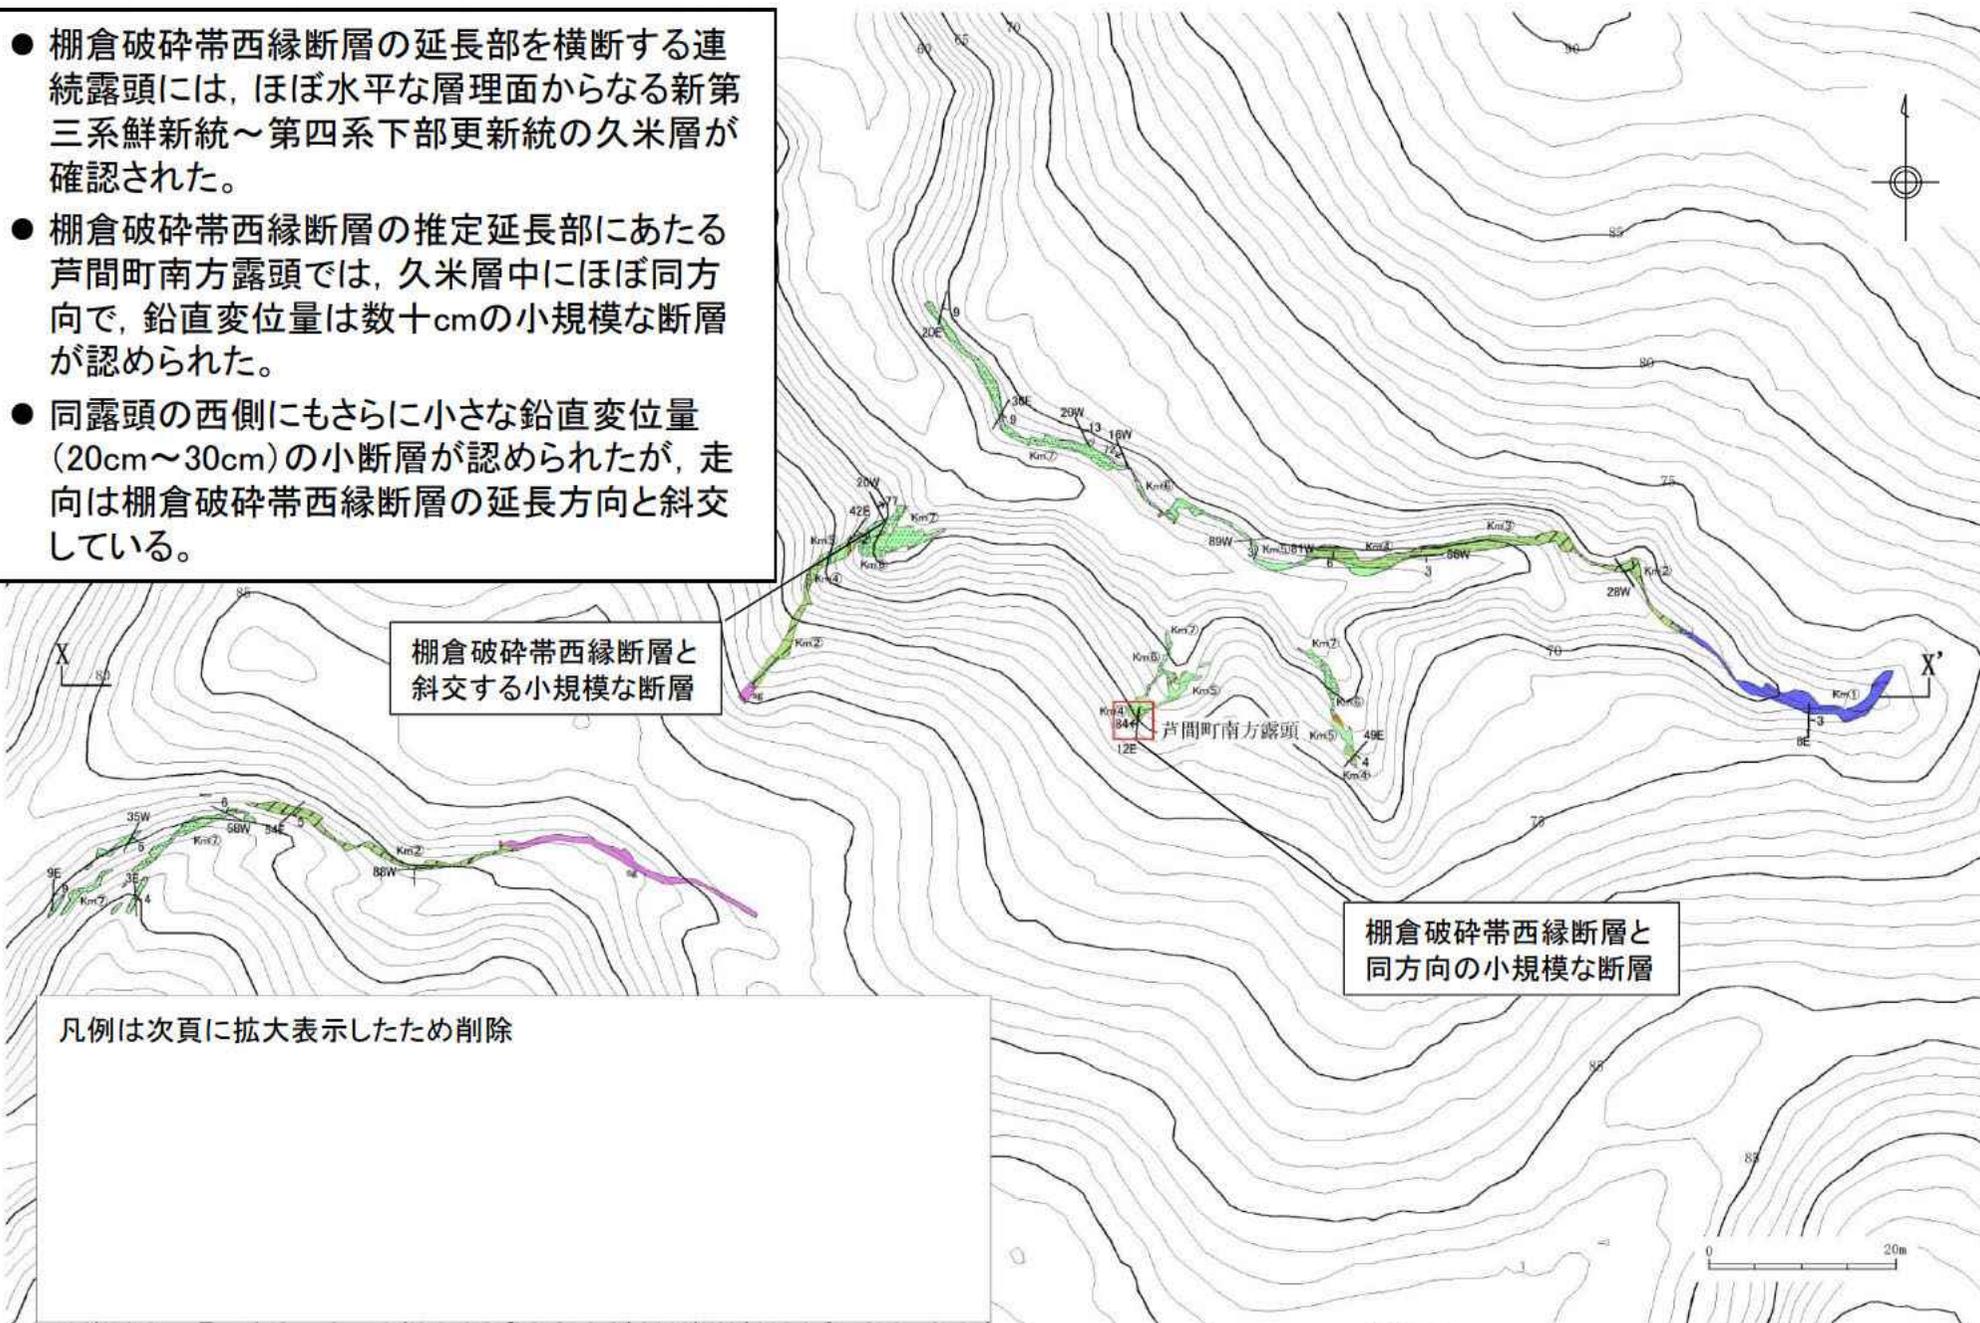
【原東方以南】 芦間町南方露頭周辺 ルートマップ

- 棚倉破砕帯西縁断層の延長部を横断する連続露頭には、ほぼ水平な層理面からなる新第三系鮮新統～第四系下部更新統の久米層が確認された。
- 棚倉破砕帯西縁断層の推定延長部にあたる芦間町南方露頭では、久米層中にほぼ同方向で、鉛直変位量は数十cmの小規模な断層が認められた。
- 同露頭の西側にもさらに小さな鉛直変位量(20cm～30cm)の小断層が認められたが、走向は棚倉破砕帯西縁断層の延長方向と斜交している。

棚倉破砕帯西縁断層と斜交する小規模な断層

棚倉破砕帯西縁断層と同方向の小規模な断層

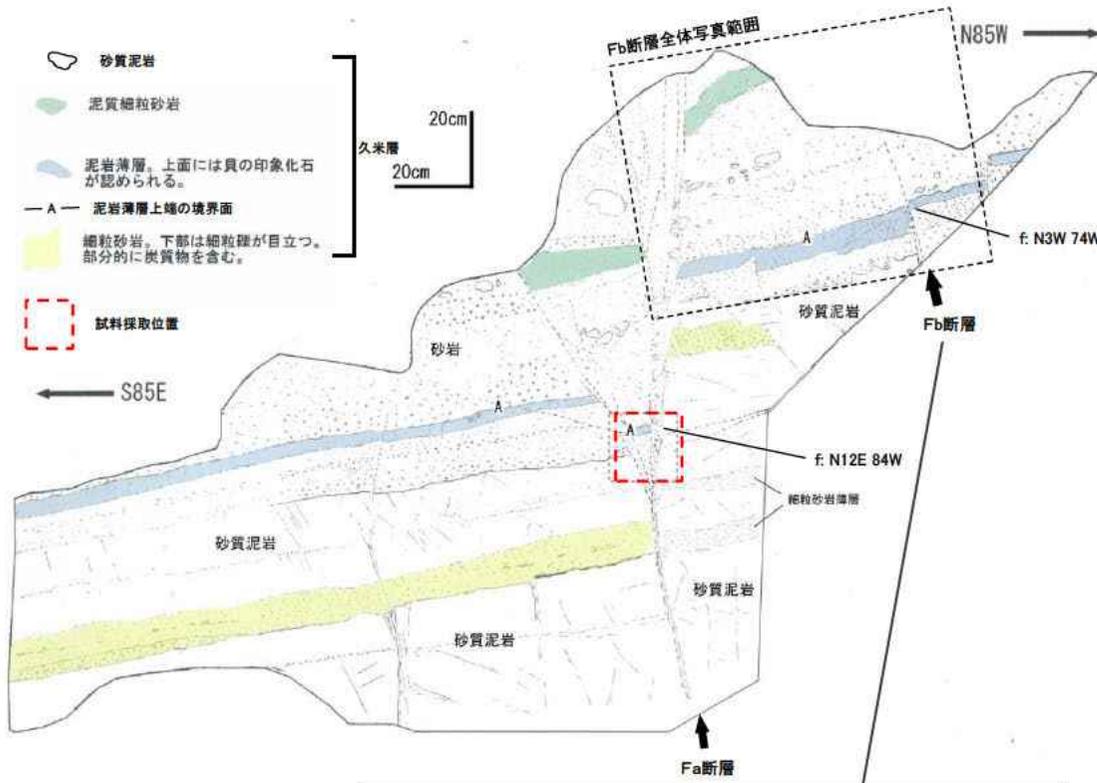
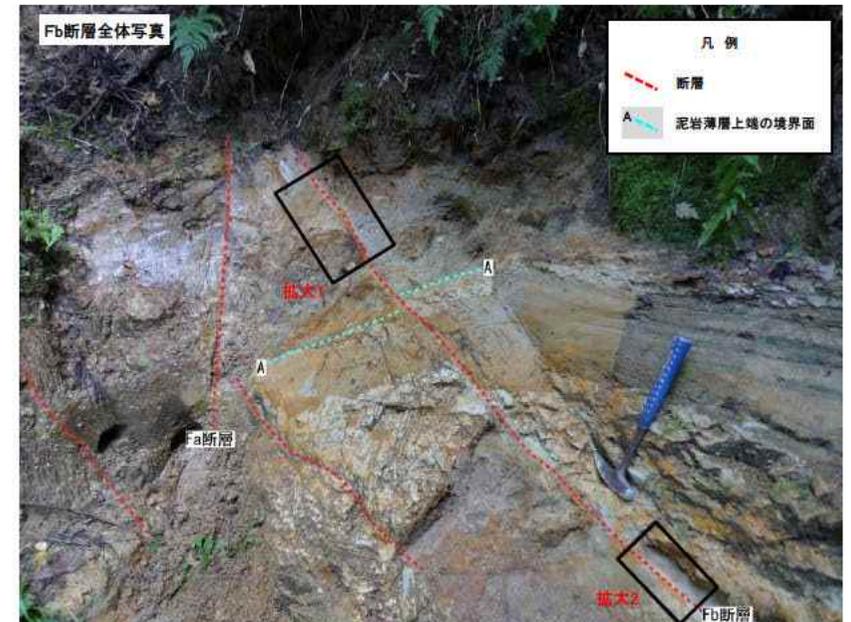
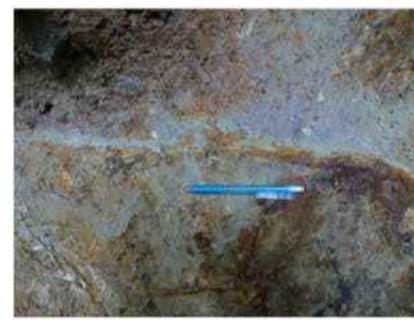
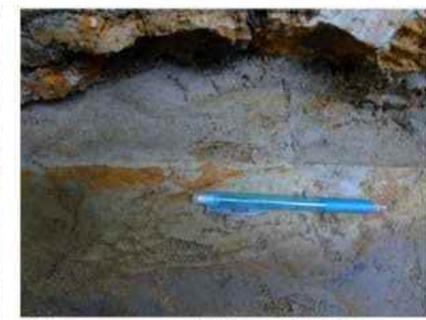
【原東方以南】 芦間町南方露頭② スケッチ及び写真(2/2)

- <Fb断層>
- 断層面の方向は、 $N3^{\circ} W74^{\circ} W$
 - 鉛直変位量は約10cm
 - 断層沿いに、周囲の砂岩層と同様の固結の程度である、幅約5cmの岩片状部(泥岩や砂岩片)を伴う。
 - 泥岩中ではFa断層に比較すると断層面の平面性はやや高いが、砂岩中の断層面は不明瞭である。
 - 一部で幅数mmの砂状部を挟在する部分もあるが、挟在物はほとんど無く、粘土状破碎部を伴わない。
 - 条線はほぼ水平である。

- 砂岩中の断層面は不明瞭である。
- 一部で幅数mmの砂状部を挟在する部分もあるが、挟在物はほとんど無く、粘土状破碎部を伴わない。

- 泥岩中ではFa断層に比較すると断層面の平面性はやや高いが、連続性が悪く、断層面では剥離しない。
- 挟在物は認められない。

Fb断層はFa断層に比較すると平面性はやや高いが、連続性はやや不明瞭である。一部で幅約数mmの砂状部を挟在する部分もあるが、挟在物はほとんど無く、粘土状破碎部を伴わない。

- 断層面の方向は、N12° E84° W
- 鉛直変位量は約50cm
- 断層面の連続性はやや不明瞭で、特に砂岩中では、しばしば分岐し、平面性は低い。また幅約5mmの砂礫岩を挟在しているが、粘土状破砕部を伴わない。
- 砂礫岩は、周囲の砂岩層と同様の固結の程度である。
- 条線は不明瞭であるがほぼ水平～緩く北ランジである。

・久米層には、見かけ鉛直変位量数cm程度の小断層が数条認められる。久米層は概ねNNE-SSW走向で緩い東傾斜の同斜構造を示し、断層による引きずり変形はほとんど認められない。
・これらの断層のうち見かけ鉛直変位量が数10cmで、比較的連続性の良い断層として、Fa断層及びFb断層が確認された。
・Fa断層断の連続性はやや不明瞭で、平面性は低い。また幅約5mmの砂礫岩を挟在しているが、粘土状破砕部を伴わない。

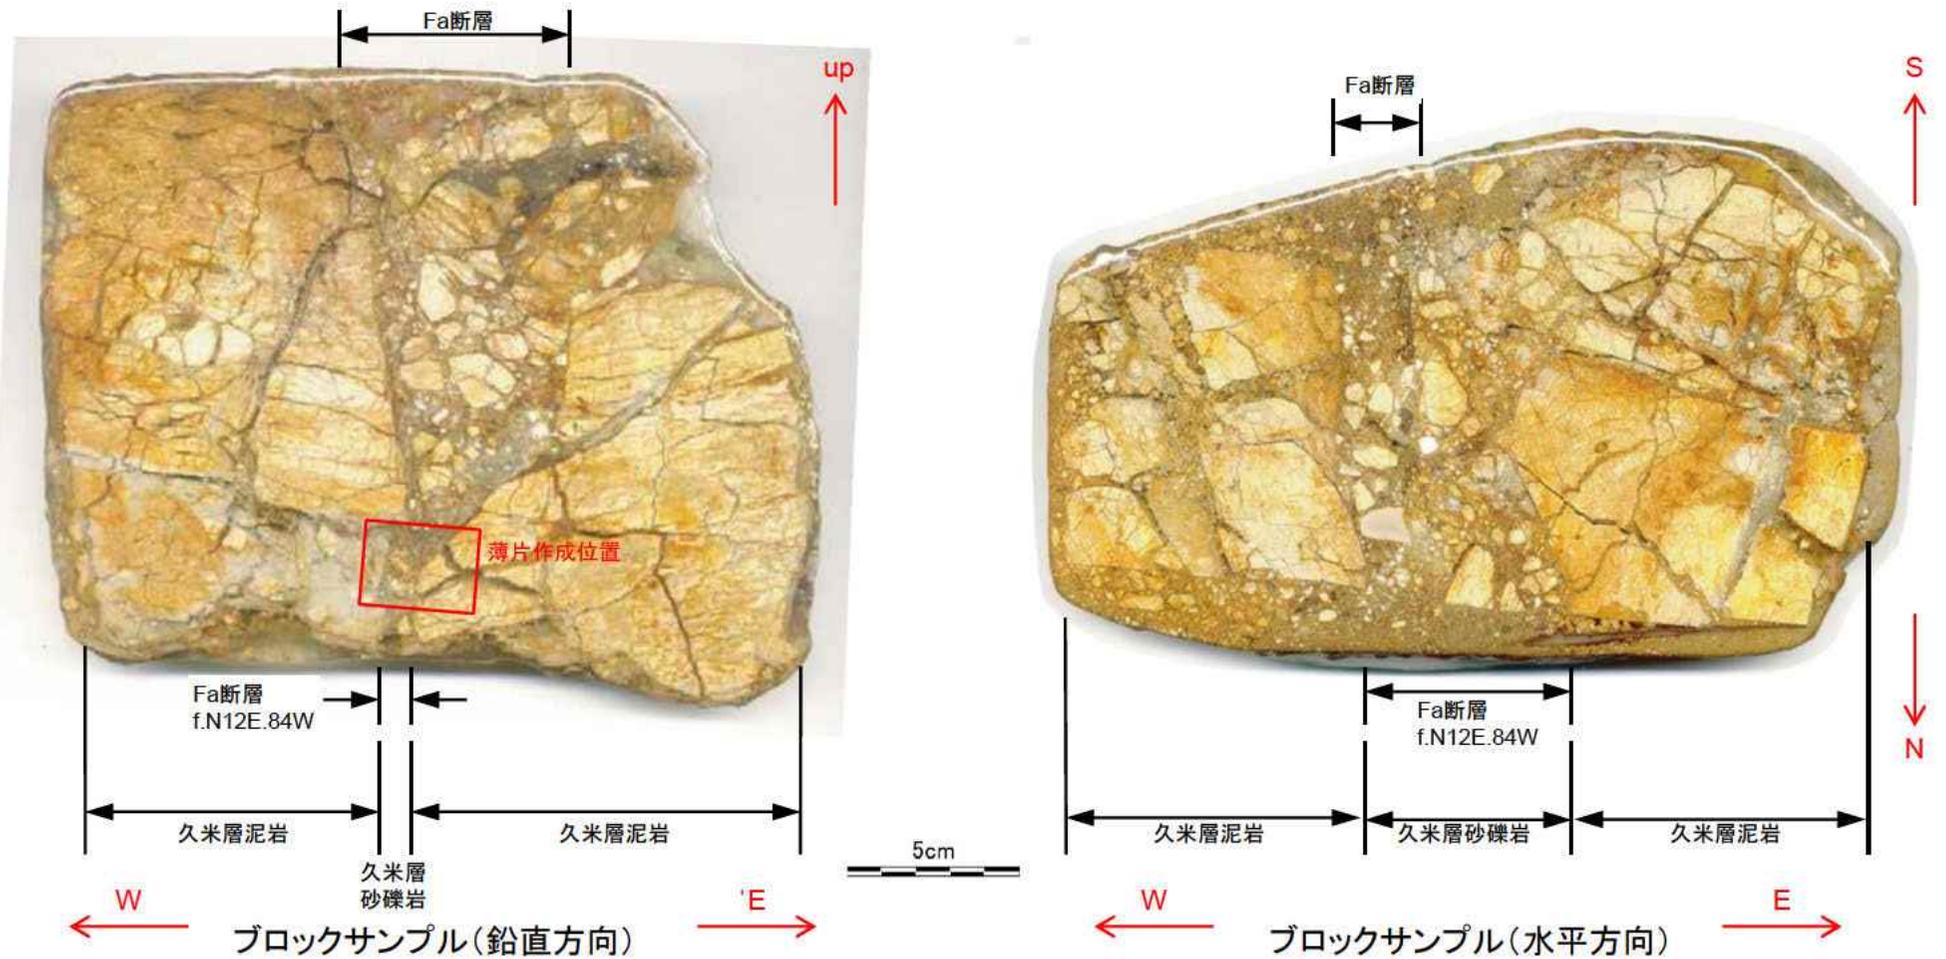
【原東方以南】 芦間町南方露頭② ブロックサンプル(鉛直・水平方向)

- ・泥岩中のFa断層に沿って、砂礫岩(泥岩上位の細礫混じり泥質細粒砂岩と周囲の泥岩の混在からなる)が挟在している。
- ・泥岩と砂礫岩との境界は、平面的ではなく、連続性も悪い。
- ・砂礫岩中の礫の配列には定向性は無く、縞状の構造を有する粘土状破碎部及びせん断変形組織は認められない。

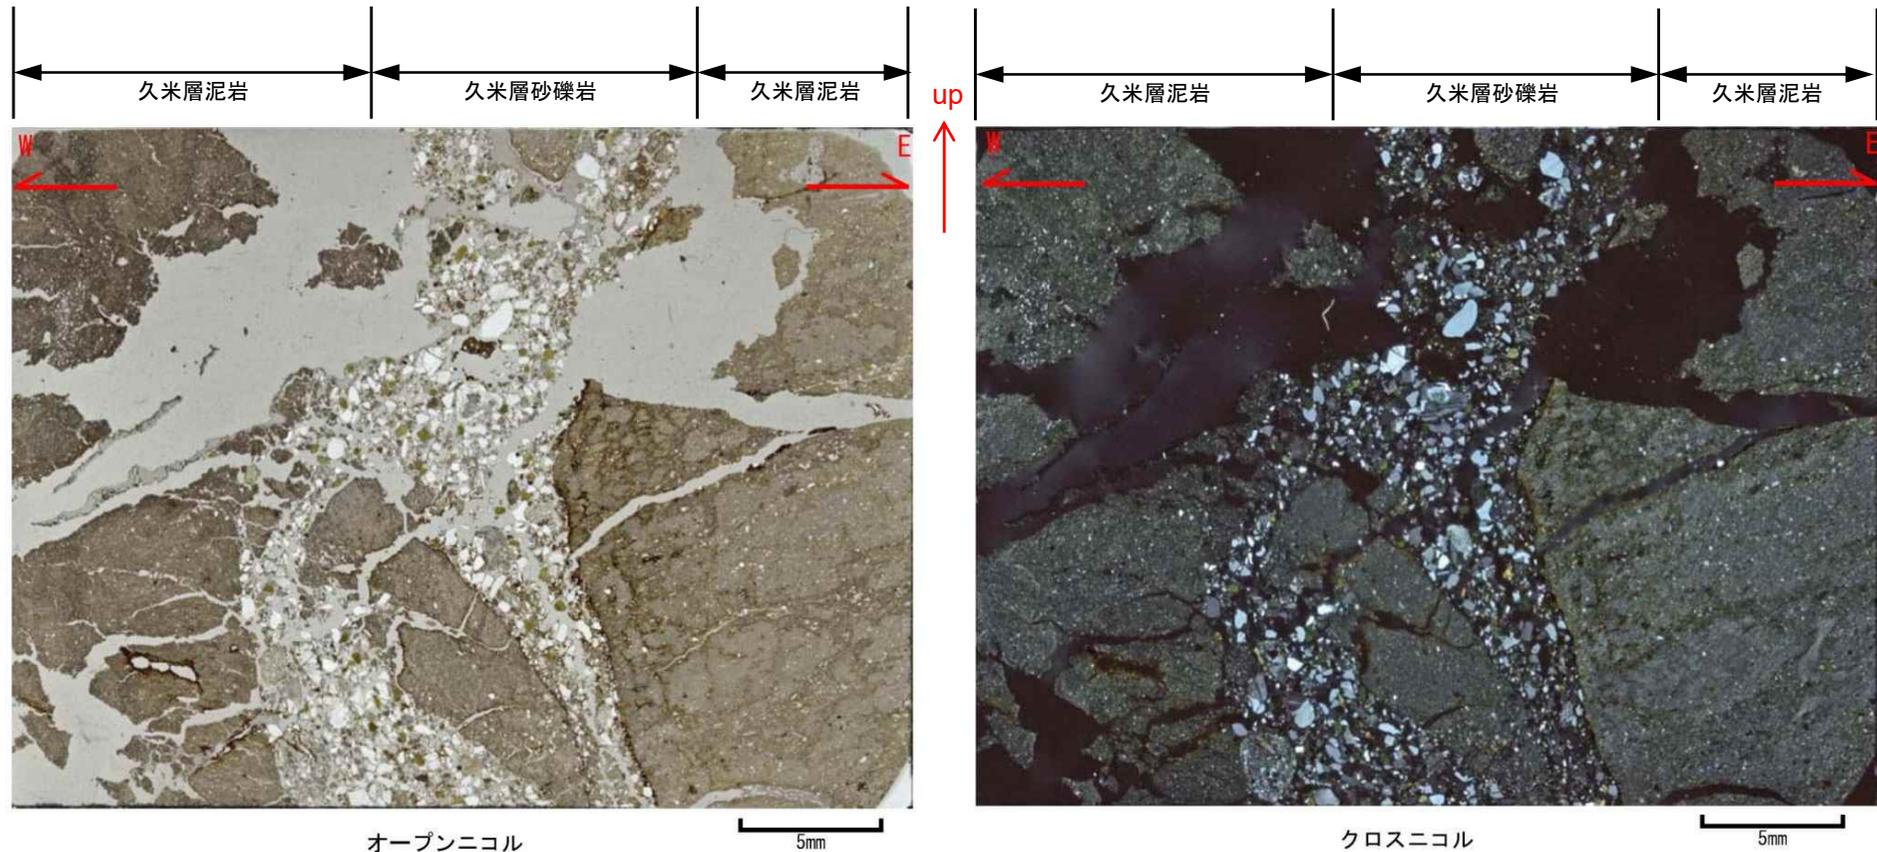
【原東方以南】 芦間町南方露頭② 薄片観察(鉛直方向)

- ・薄片の観察範囲の砂礫岩の基質は、主として泥岩上位の細礫混じり泥質細粒砂岩からなる。
- ・泥岩と砂礫岩との境界に破碎物質は認められず、泥岩と砂礫岩がほぼ密着している。
- ・砂礫岩の粒子の配列に定向性は無く、無構造である。

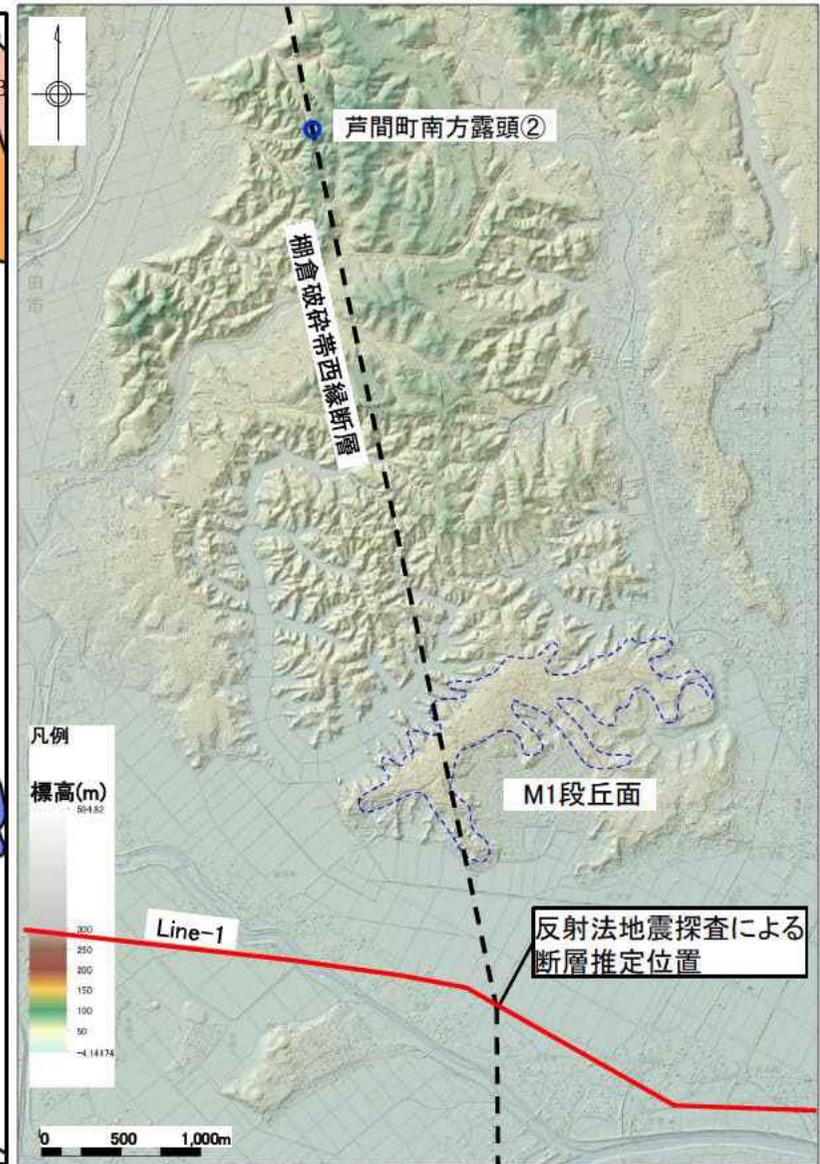
段彩陰影図(当社, 1mメッシュDEM)

- ・文献調査, 地表地質調査及び反射法地震探査の結果から, 原東方以南の棚倉破碎帯西縁断層の位置を特定した。
- ・棚倉破碎帯西縁断層を横断して分布する天神林付近のM1段丘面(MIS5eの海成段丘)に変動地形は認められない。

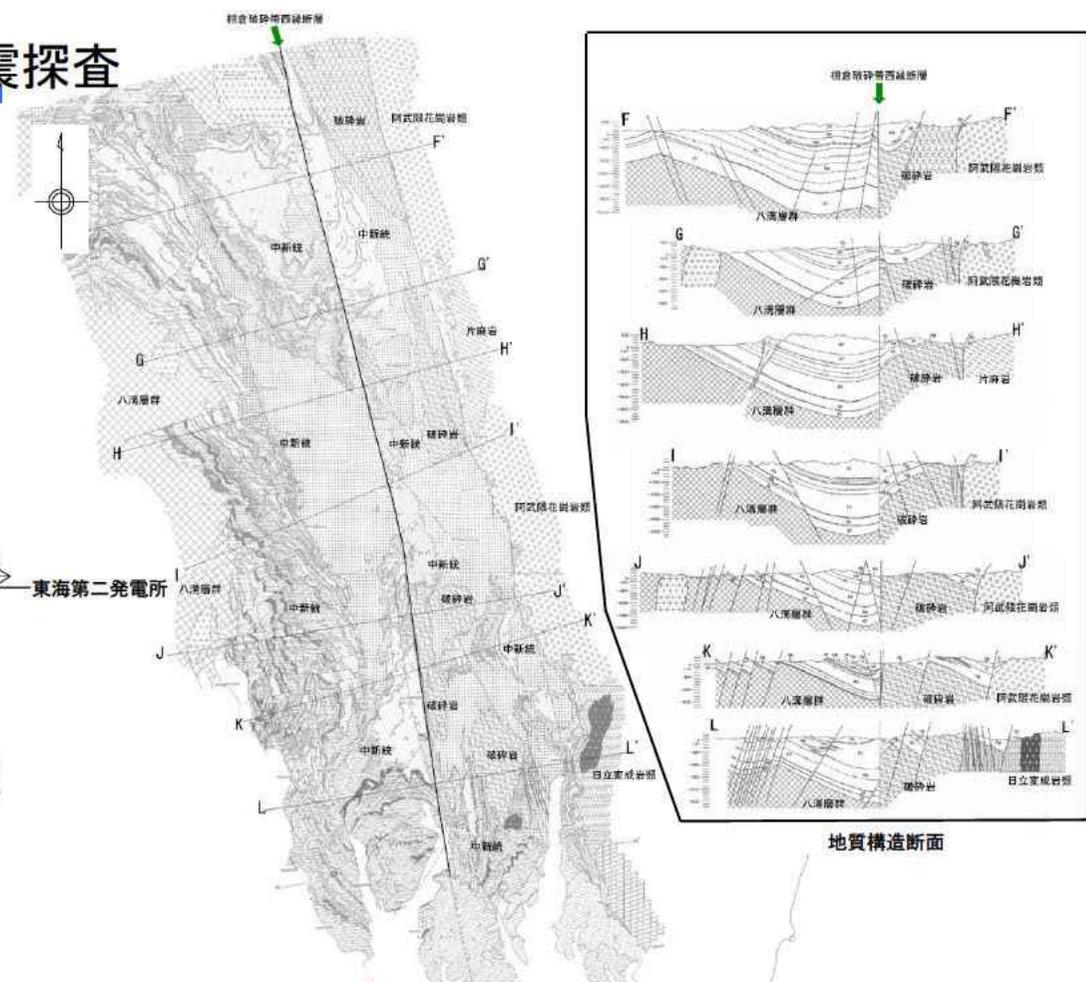
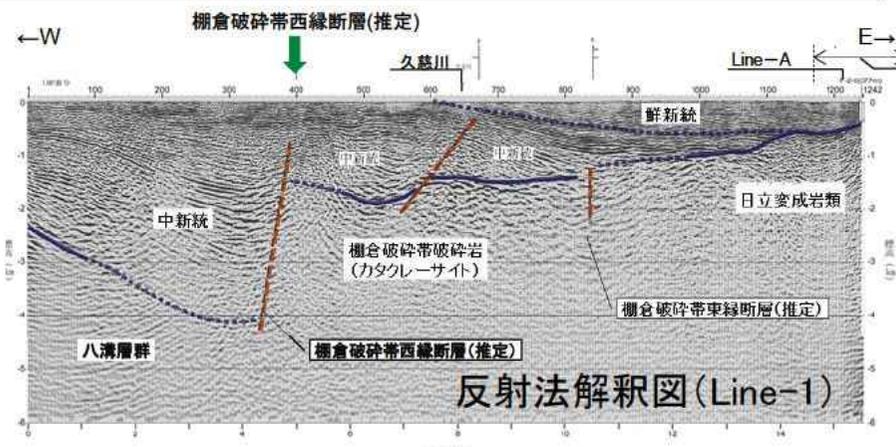
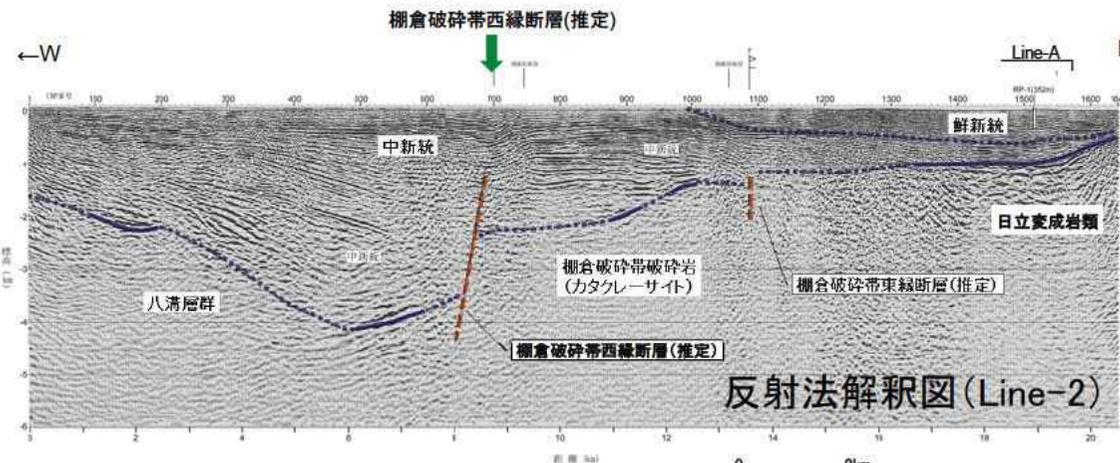
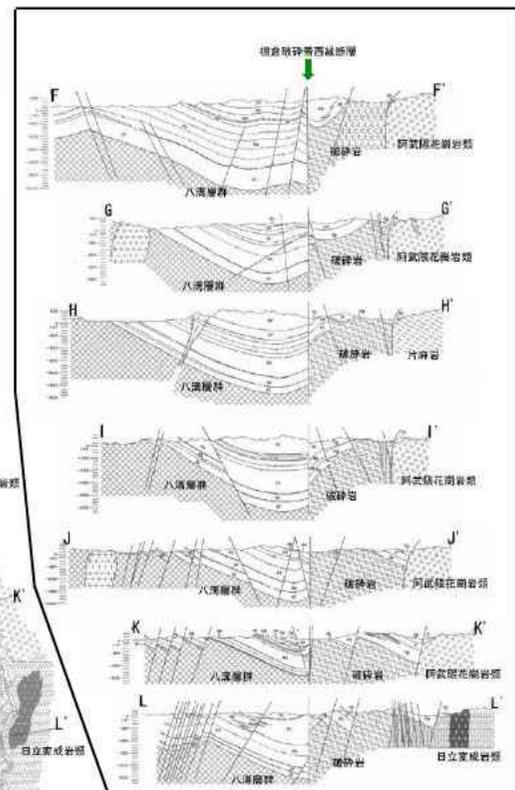
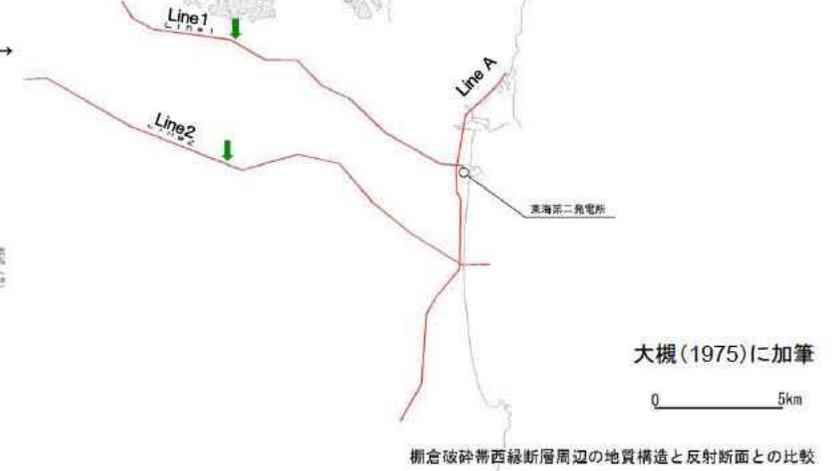
棚倉破碎帯西縁断層周辺の地質構造と反射断面との比較

- ・大槻(1975)によると、棚倉破碎帯西縁断層は、断層西側が沈降して堆積した新第三系からなる半地溝状の地質構造に特徴付けられ、NNW-SSE方向に連続するとされている。
- ・当社による反射法地震探査の結果によれば、大槻(1975)が示す棚倉破碎帯西縁断層の南方延長部に、西側が沈降した同様な半地溝状の地質構造が認められることから、半地溝状の地質構造の東側の境界をなす断層を棚倉破碎帯西縁断層と判断した。
