## 事故・故障等発生報告書

発 生 年 月 日	令和 2 年 10 月 30 日 (金)
発 生 場 所	草置き場
件 名	那珂核融合研究所草置き場における火災について (第一報)
状 況 原 因 対 策 環 境 へ の 影 響	別紙のとおり

## 那珂核融合研究所草置き場における火災について（第一報）

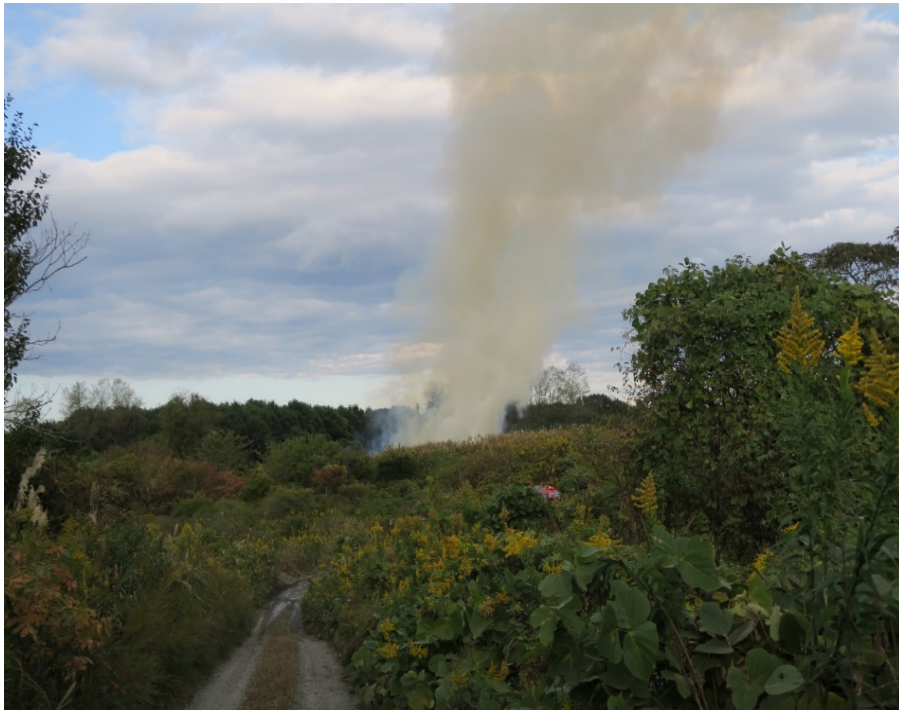
写真1 発災現場写真(発災直後)

10月30日（金）、那珂核融合研究所草置き場において、14時25分頃、請負作業員が除草作業で集めて置いていた草からの出火を確認した。

- ・14時25分頃 草置き場で火災確認。（発災現場：写真1参照）
- ・14時31分 119番通報。
- ・14時42分 自衛消防発災現場到着。
- ・14時44分 公設消防発災現場到着。
- ・15時00分 公設消防により放水開始。
- ・19時15分頃 公設消防の重機車両を搬入し消火活動を継続。

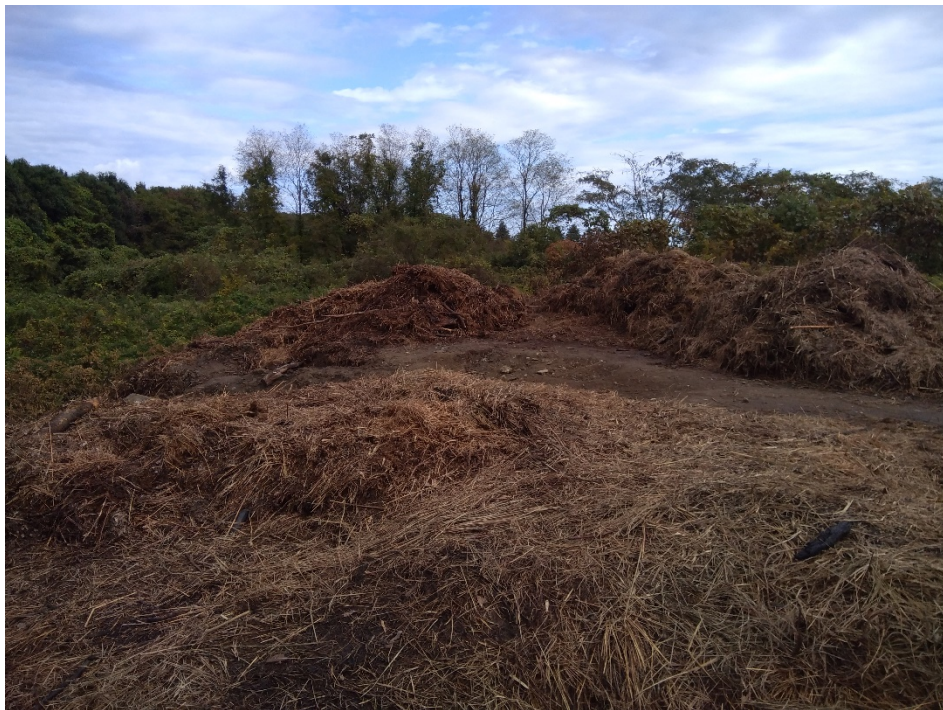
写真2 鎮火確認後(1)

- ・13時40分 公設消防により鎮火確認。焼損面積 約1000m<sup>2</sup>。  
（発災現場：写真2, 3参照）

草置き場が焼損した以外の被害はなかった。

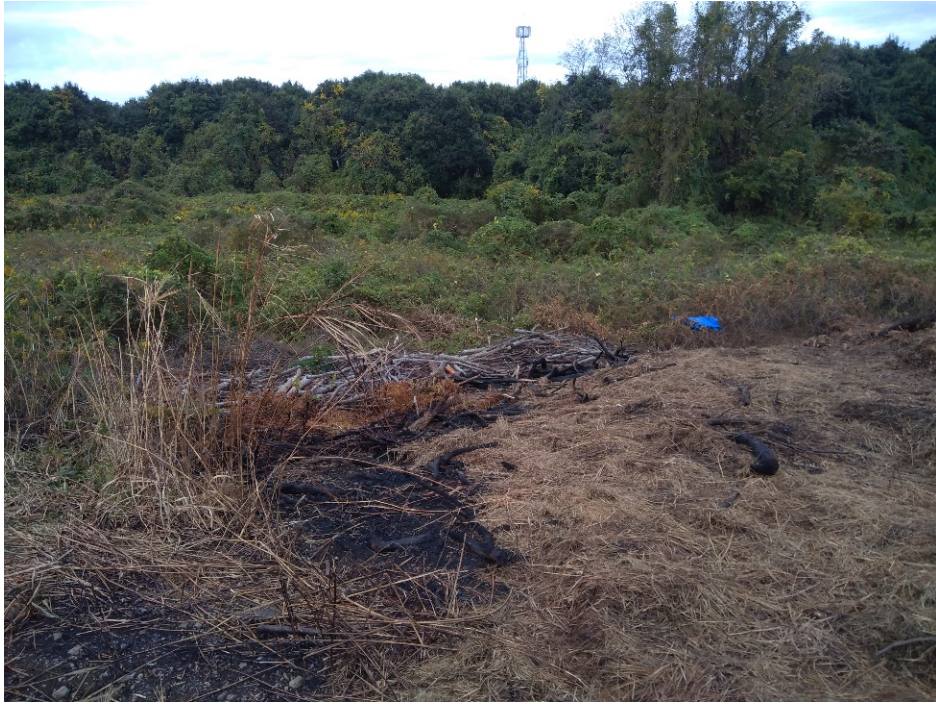
写真3 鎮火確認後(2)

平常時の巡視ルートに含めておらず、積み上げていた干し草について適切な管理が行われていなかった。

(5) 今後は当該草置き場を使用しないとともに、次回除草作業時より、除草した草は速やかに所外に搬出する。
