事故・故障等発生報告書

JCO-FL-2404

総合排水処理棟における火災について(第2報)

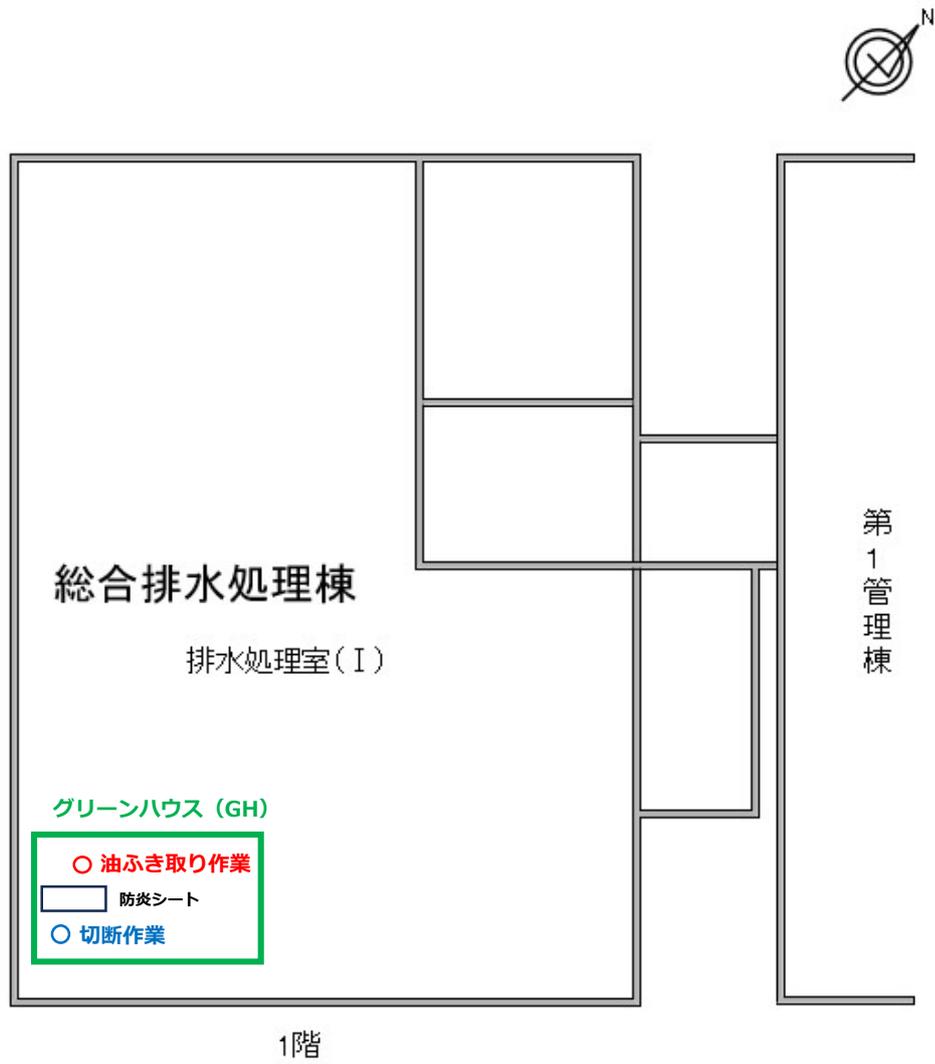
総合排水処理棟 排水処理室（I）平面図

1. 発生年月日 令和6年10月23日(水) 10時52分頃
2. 発生場所 株式会社ジェー・シー・オー東海事業所
総合排水処理棟排水処理室(I)
*添付資料1 JCO 建屋配置図及び
添付資料2 排水処理室(I) 平面図参照

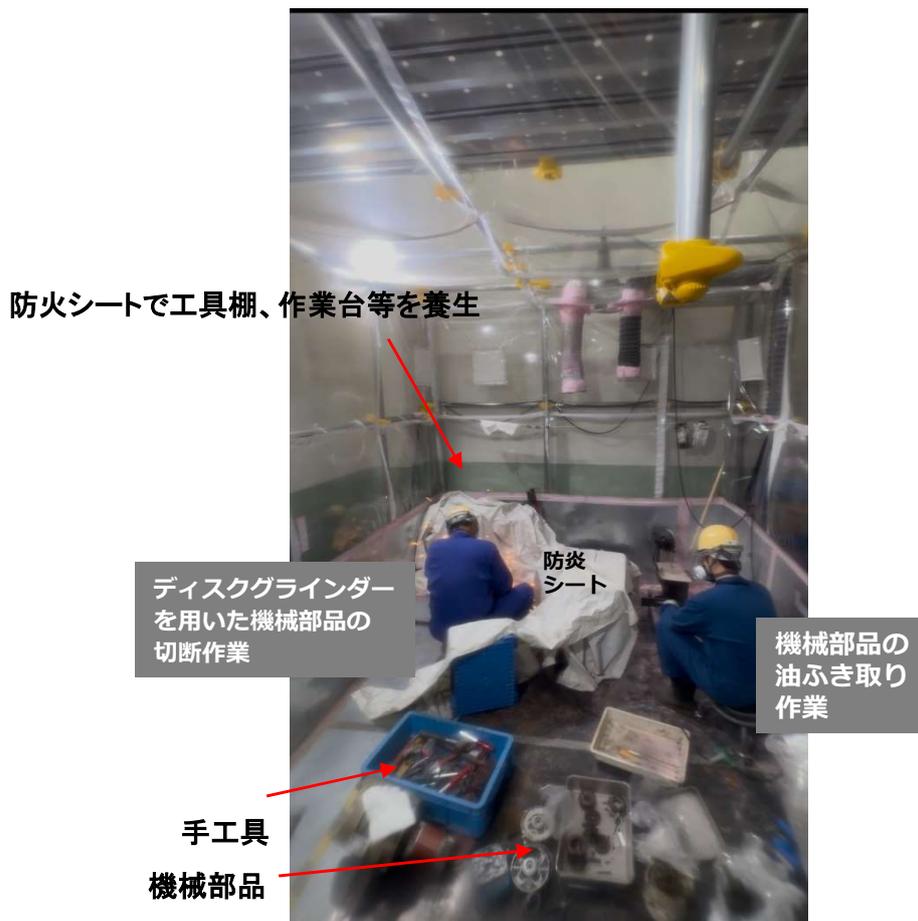
発災現場における現場作業の再現写真

作業員Aは機械部品分別のためディスクグラインダー(以下、「グラインダー」という)を使用して部品の切断を行っていた。その切削火花が、作業員Bが除染のため使用していたパーツクリーナー(スプレー式、添付資料3参照)の付着した機械部品及び紙ウエス付近に飛び、炎が上がり、10時52分にGH内の火災警報器が発報した。(添付資料4参照)。GH外の作業班長が火災に気づき近傍に配置されていた消火器をGH内に搬入、GH内の作業員Cが消火器を使用して消火した(その時点で火は消えた)。

発災請負業者の作業手順書や要領書では火気作業を行う場合、火気作業専用エリアを確保し、GH 内には可燃物を置かないように定められていたにもかかわらず、切削火花が発生するグラインダー作業（火気作業）の近傍で、極めて可燃性の高いパーツクリーナーを吹き付けた紙ウエスによる油ふき取り作業を同時に行っていた。GH 内備品（棚、工具等）を保護するため、棚および工具等を防災シート（高さ 60 cm）で覆っていたが、火花が防災シートを超えて、パーツクリーナーの付着した機械部品及び紙ウエスに引火したと考えられる。

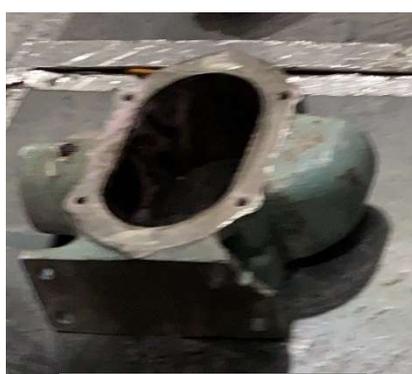
油が付着した機械部品

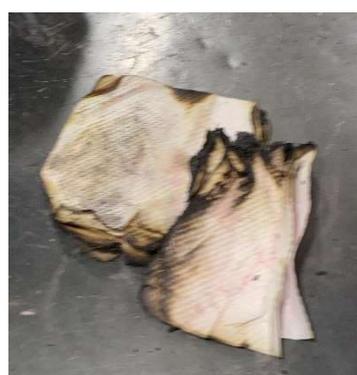
油をふき取っていた紙ウエスに火花が引火した

引火した紙ウエスと機械部品

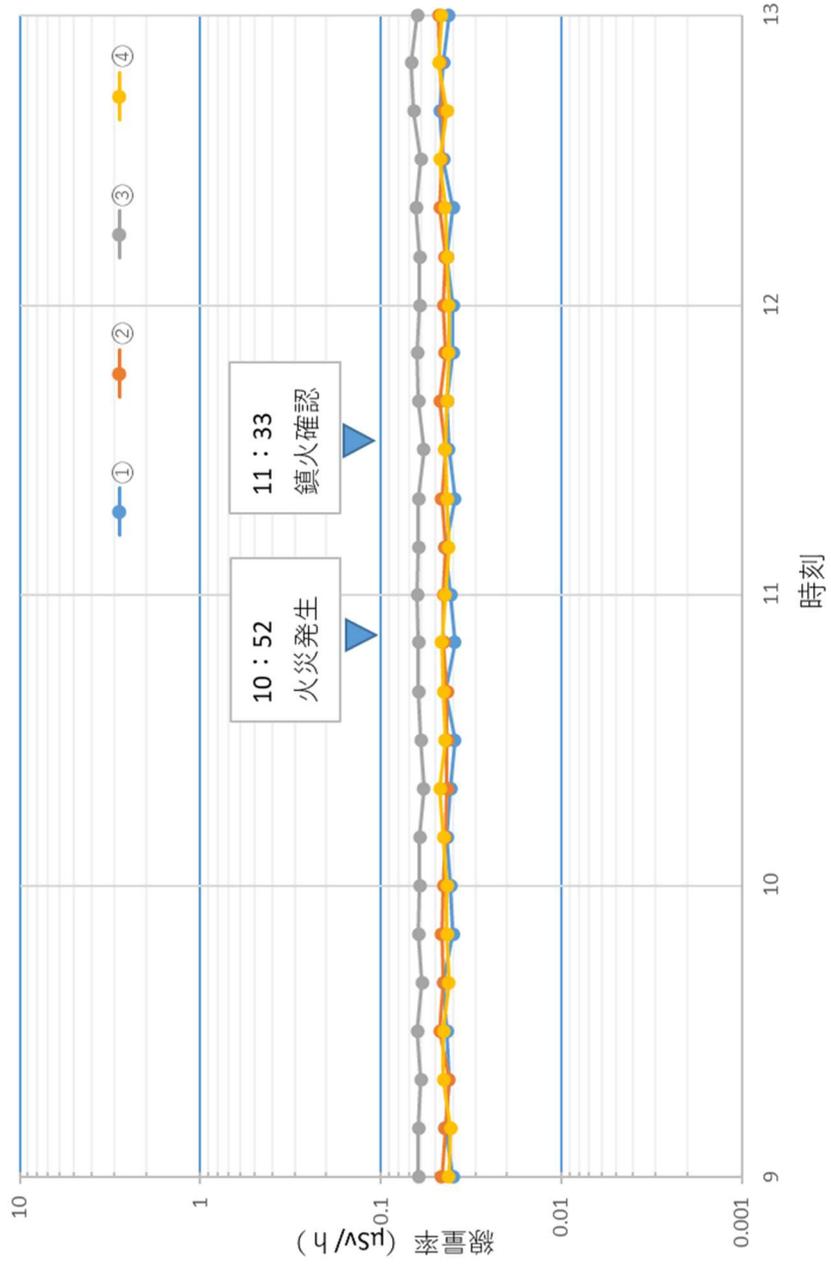
モニタリングポスト指示値
(10分値、令和6年10月23日 9:00~13:00)

発災前後でモニタリング指示値に差がないことから周辺環境への影響はないことを確認した（添付資料11参照）。
