事故・故障等発生報告書

発 生 年 月 日	令和 8 年 6 月 1 5 日 (月)
発 生 場 所	プルトニウム燃料第一開発室 2 階居室 (非管理区域)
件 名	プルトニウム燃料第一開発室における焦げ跡の確認 (火災) について (第 1 報)
状 況 原 因 対 策 環 境 へ の 影 響	別紙のとおり

プルトニウム燃料第一開発室における焦げ跡の確認（火災）について

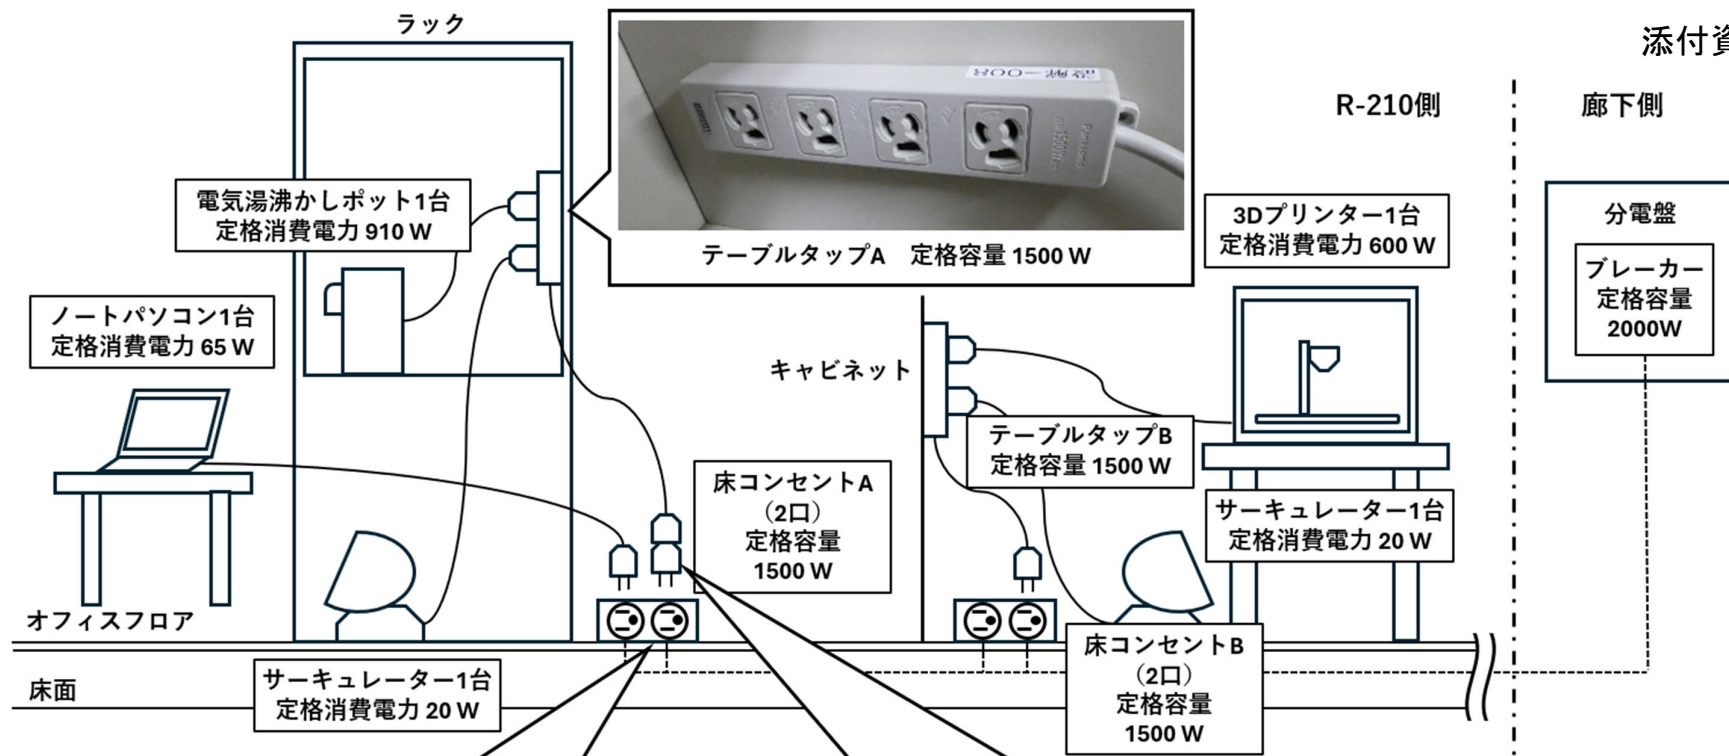
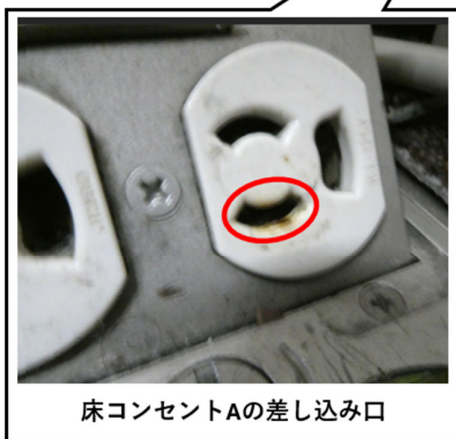
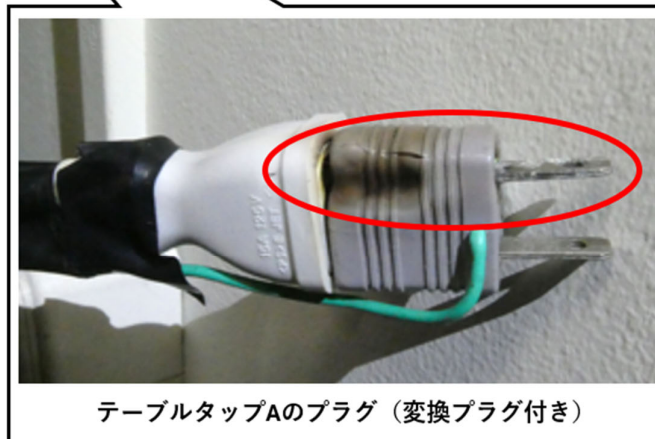
テーブルタップ、床コンセント及び電気機器の配置並びに焦げ跡の状況

令和 8 年 6 月 15 日（月）、核燃料サイクル工学研究所プルトニウム燃料第一開発室（以下「Pu-1」という。）2階居室（R-210）において、テーブルタップ（以下「テーブルタップ A」という。）のプラグ、3極から2極への変換プラグ（以下「変換プラグ」という。）及び床コンセント（以下「床コンセント A」という。）の差し込み口に焦げ跡を発見した（発見時には火・煙なし）。

焦げ跡が確認されたテーブルタップ A（定格容量 1,500 W）には、電気湯沸かしポット（定格消費電力 910 W）及びサーキュレーター（定格消費電力 20 W）を接続していた。

テーブルタップ A のプラグは、変換プラグを取り付けた状態で焦げ跡が確認された床コンセント A（定格容量 1,500 W）に接続していた。

床コンセント A の差し込み口は 2 口あり、テーブルタップ A（変換プラグ付き）及びノートパソコン 1 台（定格消費電力 65 W）をそれぞれ

接続していた。

○ : 焦げ跡箇所

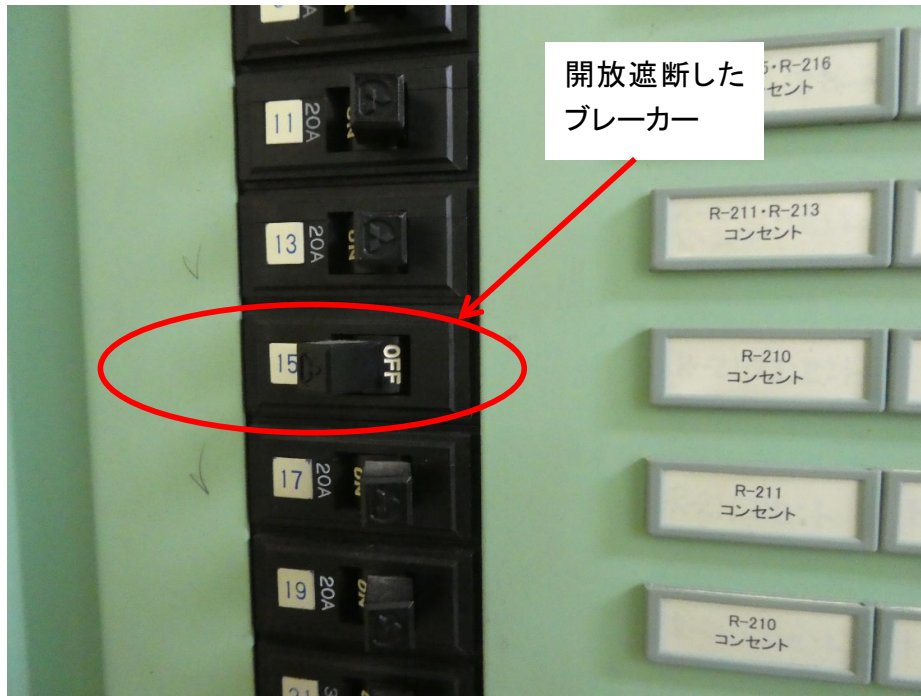
ブレーカーの開放遮断後

ブレーカーの開放遮断を行うとともに、操作禁止の表示を行った。

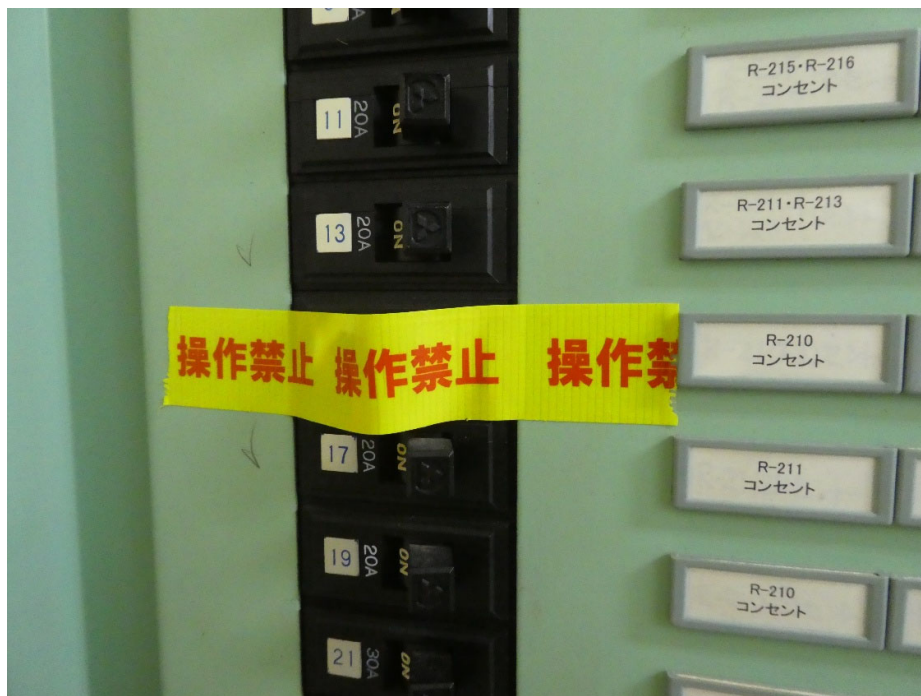
操作禁止の表示

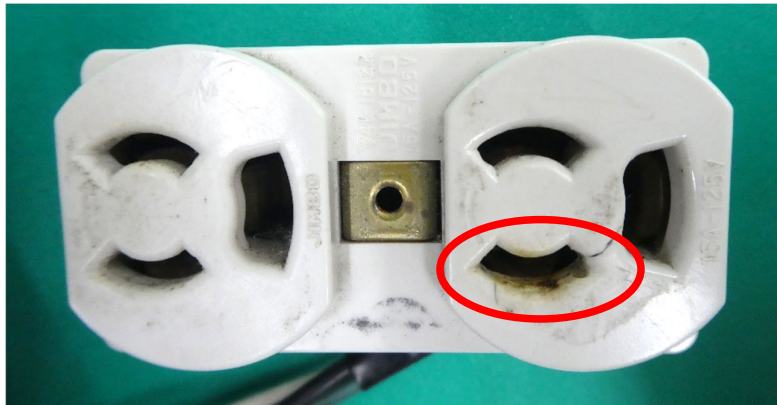
公設消防による現場調査時に、ブレーカーを開放遮断した上で、ブレーカー 2 次側から床コンセント A までのケーブルの調査（絶縁抵抗測定）及び床コンセント A の分解点検を行ったところ、1. (1) で確認された焦げ跡以外の異常はなかった。

床コンセント A の差し込み口

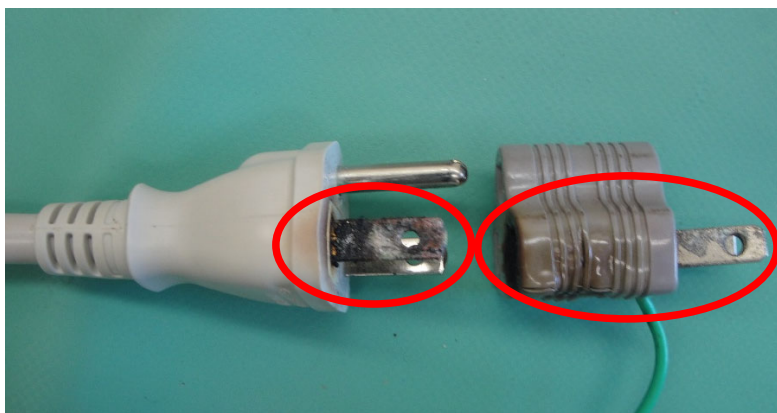
- ブレーカー 2 次側から床コンセント A 及び床コンセント B までの調査（絶縁抵抗測定及び線間短絡の有無）を行ったところ、異常はなかった。
- テーブルタップ A のプラグ（変換プラグ付き）の調査（絶縁抵抗測定及び線間短絡の有無）を行ったところ、異常はなかった。また、テーブルタップ A の差し込み口からプラグ（変換プラグ付

き)の刃までの導通状態を確認したところ、焦げ跡のあるプラグの刃側の導通が悪いことが認められた。

テーブルタップ A のプラグ (左) と変換プラグ (右)

引き続きテーブルタップ A (変換プラグ付き) 及び床コンセント A の使用履歴や点検状況の調査等を行い、当該焦げ跡発生の原因を特定する。

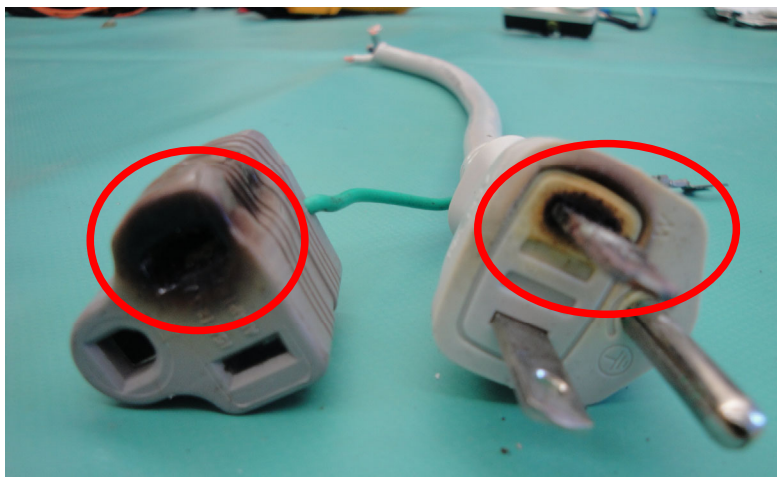
- テーブルタップ A のプラグから変換プラグを取り外して、それぞれの接触箇所の状態を目視観察したところ、テーブルタップ A のプラグの刃及び変換プラグの差し込み口に焦げ跡が確認された。
- 導通が悪い範囲を絞り込むため、テーブルタップ A のケーブルを途中で切断し、テーブルタップ A の差し込み口から切断箇所の導通状態を確認したところ、異常はなかった。切断箇所からテーブルタップ A のプラグまでの導通状態を確認したところ、焦げ跡のあるプラグの刃側の導通が悪いことが認められた。また、変換プラグについても、焦げ跡のある刃側の導通が悪いことが認められた。

変換プラグの差し込み口 (左) とテーブルタップ A のプラグ (右)
