# 一級河川 桜川の水質調査 (2023夏季・冬季調査結果)

つくば市吾妻中学校

2年 鈴木瑞萌

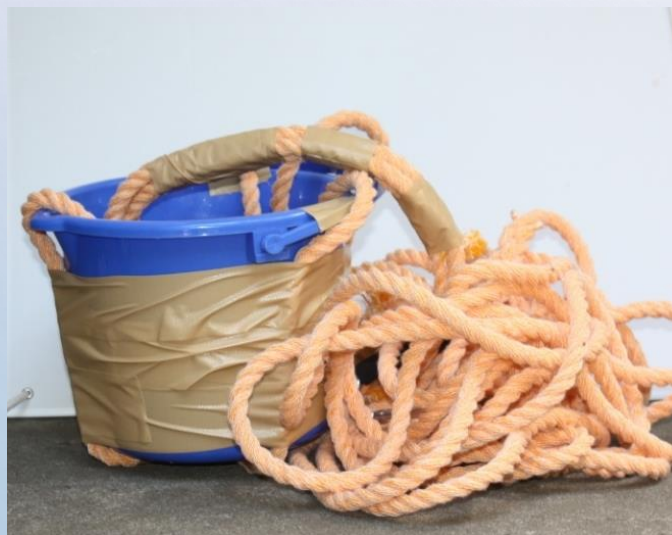
採取用バケツ

- 季節による変動：基本的な特性を把握するため、夏季及び冬季の水質を調査
- 橋の中央から、ロープ付きバケツを投げ入れ、川の表面からおよそ30cmからバケツ一杯分採水した。
- 採水したに水温を測り、採った水を予め洗浄したペットボトルに充填した。
- 周囲の状況（下流、上流、水面）を観察し、カメラで撮影した。

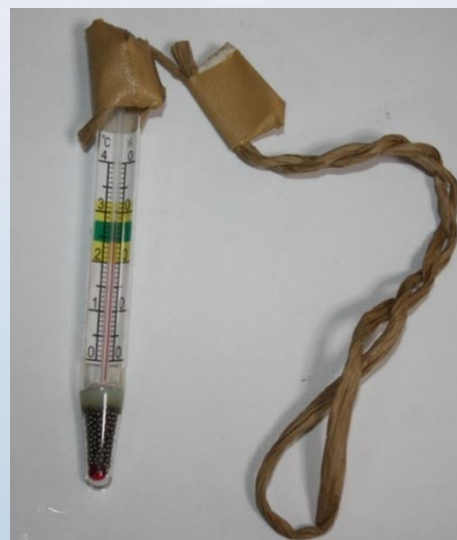
水温計

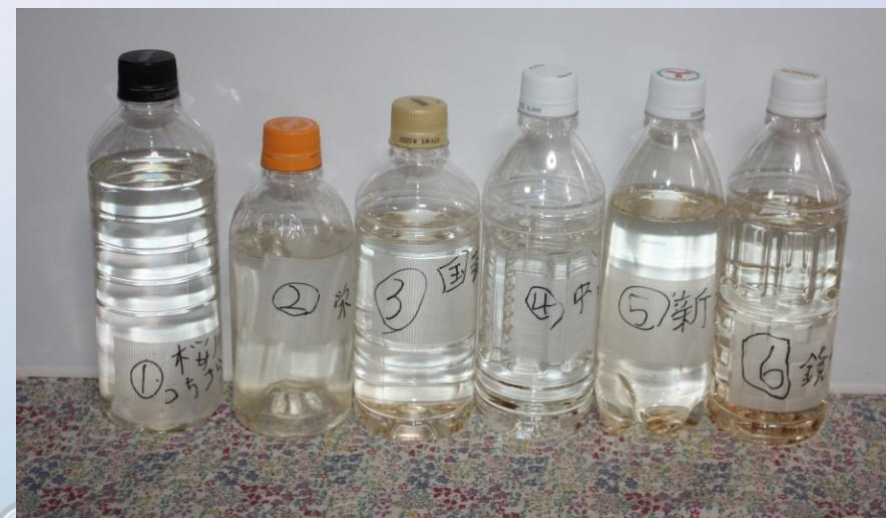
採水容器（ペットボトル）と採水した水

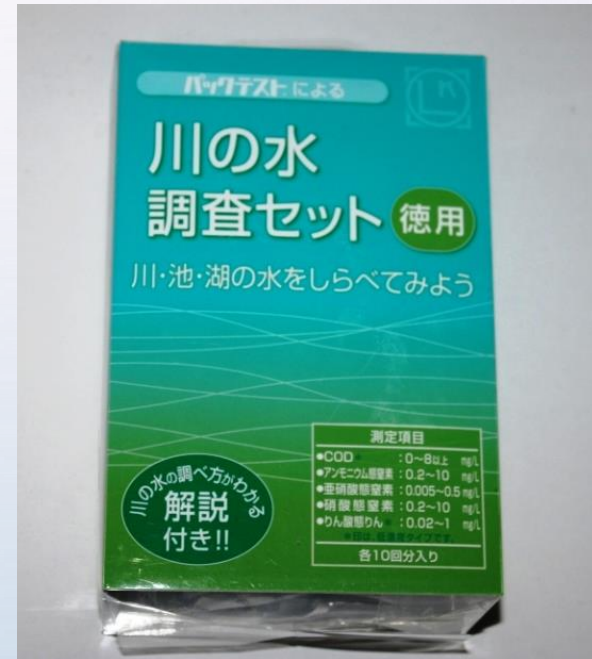
川の水調査セット  
(型式: TZ-RW-3 株式会社共立理化学研究所)

- 検査方法及び調査項目
- 市販の簡易検査キット(共立理化学研究所製)を用いた。
- 測定項目
  - COD(化学的酸素要求量)
  - アンモニウム態窒素( $\text{NH}_4^+ - \text{N}$ )
  - 亜硝酸態窒素( $\text{NO}_2^- - \text{N}$ )
  - 硝酸態窒素( $\text{NO}_3^- - \text{N}$ )
  - リン酸態りん( $\text{PO}_4^{3-} - \text{P}$ )
  - PH値
- サンプルの保管状況
  - 採取した水は、クーラーボックス等に入れ低温を保持するように試みた。
  - 測定時は、室温で二時間以上保持したのちに測定した。

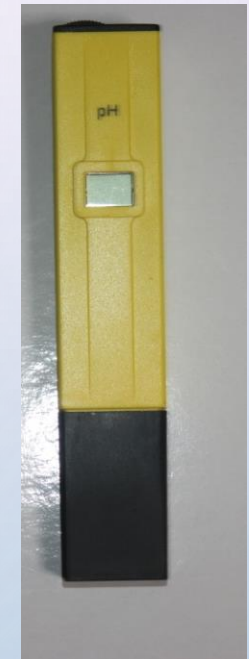
pH測定装置

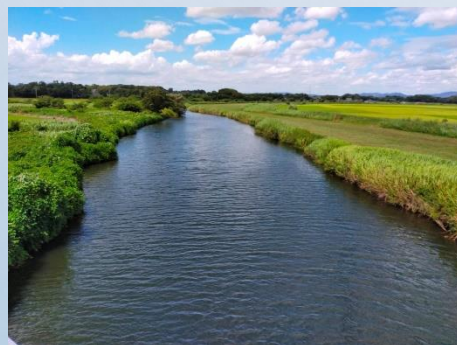
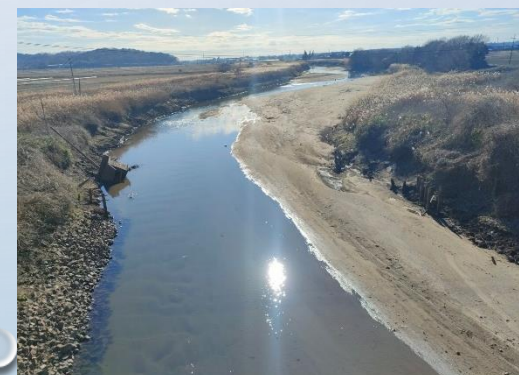
④中村橋

番号	橋等の名前	住所	夏		冬	
			周囲の状況	川の状況、水のおい	周囲の状況	川の状況、水のおい
1	水郷橋	茨城県土浦市港町1丁目	コンクリートの護岸工事が行われている。 土手は草が生い茂っている。	泥くささや川特有のおいがある。	コンクリートの護岸工事が行われている。 周辺の草は枯れていた。	水は比較的濁っている。においなどはない。夏季に比べ水がきれい。
2	栄利橋	茨城県つくば市中根	土手は草木が生い茂っている。	水量は多くない橋の上流側は、川底が見えている。	土手は枯れている草が目立っていた。	水量は多くない。川底には砂利のようなものが広がっている。
3	巡見橋 国道125号	茨城県つくば市泉	土手は木々が生い茂っている。	水は透き通っているが、川底が茶色い。	土手の木々は大半が落葉している	水は透き通っているが、川底が灰色がかっている。
4	中村橋	茨城県筑西市宮後	土手は草が生い茂っている。	水はきれいに見える。下流に比べて水量がかなり多い。	田が広がっている。	水はきれいに見える。夏季に比べ水量がかなり少ない。
5	新橋	茨城県桜川市鎌田	水門があり、水がせき止められている。	土手は草が生い茂っている。水は比較的きれい。においなどもあまりない。	水門があり、水がせき止められている。 土手の草は大半が枯れていた。	水はきれいに見える。においなどはない。
6	源流 鏡ヶ池	茨城県桜川市山口	小さい池、周囲は木々が生い茂っている。	水は茶色い。腐葉土のようなにおいがある。	小さい池、周囲の木々はほぼ落葉している。	水は透き通っている。川底に落ち葉が溜まっている。においなどはない。

- 夏季・冬季の桜川の状況
- 夏季は、水量が多く、水は下流ほど濁っており、匂いなどもあった。
- 冬季は、水位が低く、川底が現れている箇所が多く、水はどこも透明度が高く、水の匂いもほとんどなかった。
- 夏季は、川の周囲の草木は水面近くまで生い茂っていた。
- 冬季は、大半の木々は落葉しており、周りの草花も枯れているものがほとんどであった。
- 源流の鏡ヶ池では池の中に落葉による堆積物や蓮の葉が多くあった。
- 水量の少ない冬季は、水質に沈殿物などの影響が生じる可能性が考えられる、

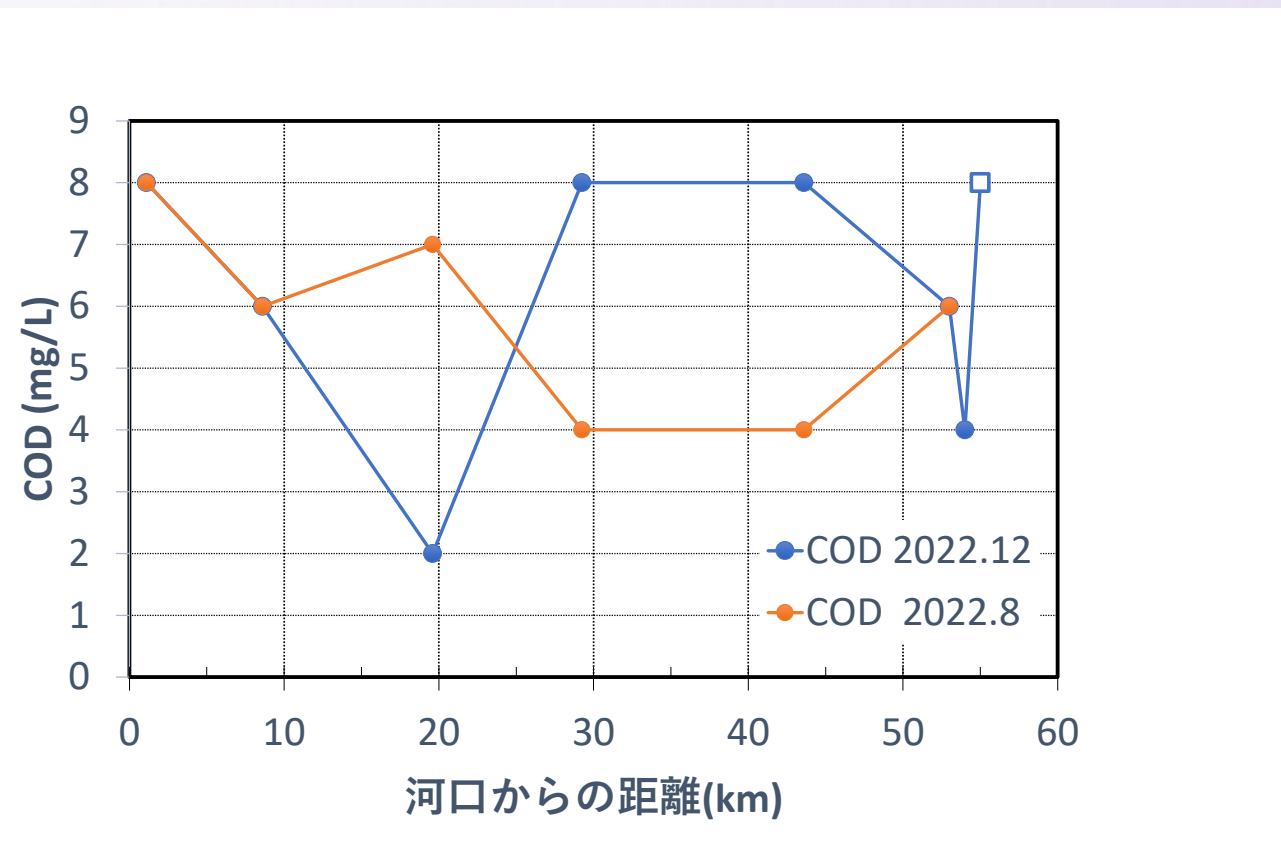
# 調査の結果(COD)

- CODは、およそ4~8MG/Lで、源流の鏡ヶ池を除けき、下流ほど大きな値となっていた。
- 川や湖のCODが高いと水中の有機物が分解されるときに川や湖の溶存酸素が消費されるため、生物が棲みにくいとされる。
- 環境基本法の湖沼の環境基準を参考にすると、C類型(工業用水2級・環境保全)、B類型(水産3級・工業用水1級・農業用水)に相当する。
- 利用した測定キットでは8MG/L以上の数値がそくていできないため、8MG/Lと測定されたものはそれ以上の値であった可能性もある。

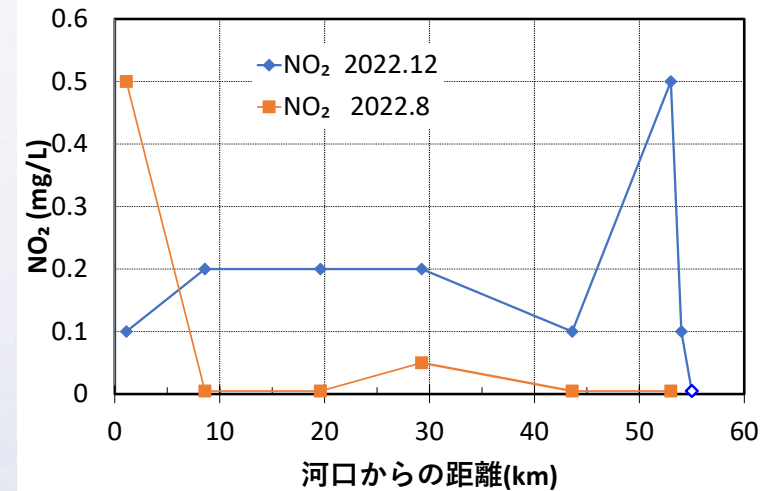
## 亜硝酸態窒素( $\text{NO}_2^- - \text{N}$ )

- 亜硝酸態窒素は河口付近を除き、低い値となっており、河口から10km以内で相当程度の汚染源があると考えられる。
- 夏季と冬季を比較すると、ばらつきはあるが値は0.2~0.5mg/Lに収まっており、そこまでも差はない。
- リン酸態りんは、源流付近と、河口付近が高い傾向がある。河口では富栄養化が進んでいる傾向があるが、夏季と冬季を比べると、水郷橋と流の鏡ヶ池(⑥-1)を除けばそこまで大きな差はなかった。
- 水郷橋が夏季に値が高く冬季に値が低くなっていた。
- 源流の鏡ヶ池(⑥-1)では逆に夏季に値が低く冬季に値が高くなっていた。
- 源流付近は水量が少なく、よどんでいたため、高い数値をとった可能性がある。

- 夏季及び冬季において、霞ヶ浦へ流入する河川のうち、つくば市を流れる一級河川 桜川について、源流及び流域の5カ所で水質を分析した。
- 夏季は、水量が多く、水は下流ほど濁っており、匂いなどもあった。川の周囲の草木は水面近くまで生い茂っていた。
- 冬季は、水位が低く、川底が現れている箇所が多く、水はどこも透明度が高く、水の匂いもほとんどなかった。大半の木々は落葉しており、周りの草花も枯れているものがほとんどであった。
- 夏季は、雨水の影響を大きく受け、水量の少ない冬季は、水質に沈殿物などの影響が生じやすい可能性がある。
- 各調査項目とも、河口に近づくほど水質汚染が進む傾向が確認できた。特に亜硝酸態窒素、硝酸態窒素でその傾向が顕著であった。
- アンモニウム態窒素はばらつきが大きかったが、生活排水や農地からの排水により、肥料分などが流れ込んでいた可能性もある。
