空気を守る！アスベスト調査の大切さ

～ 茨城県における大気環境中のアスベスト調査～

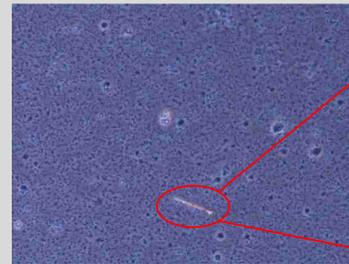
図1 位相差顕微鏡法での観察画像(従来法)

当センターでは、より精密なアスベスト調査を行うため、**2022年度から走査型電子顕微鏡法(A-SEM法)を導入**しました。これにより、元素分析が可能となり、アスベスト6種類すべてを同定できるようになりました。図1と図2を比較すると、図2の電子顕微鏡法のほうが高倍率で、より詳細に観察できることが分かります。

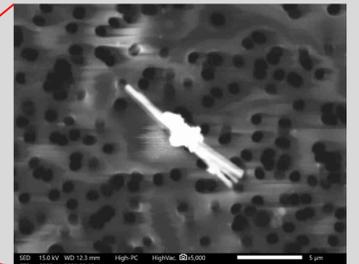
図2 電子顕微鏡法での観察画像(新手法)

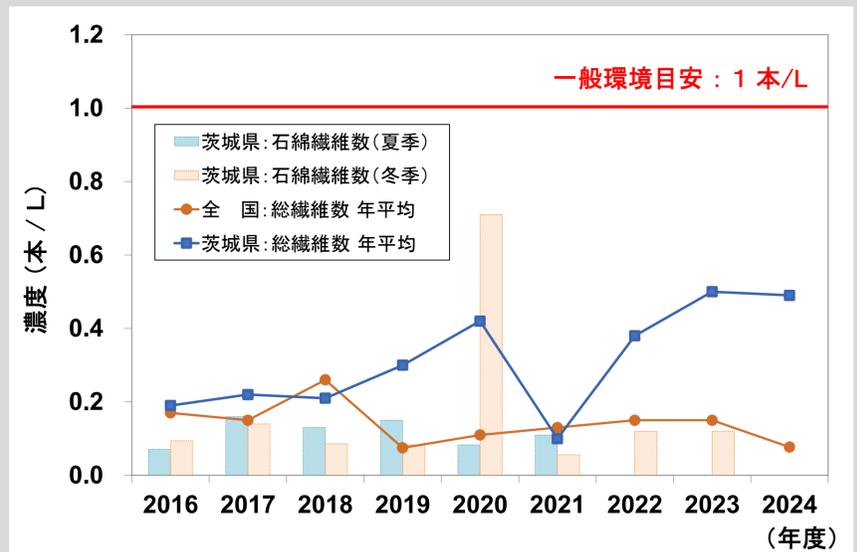
茨城県の総繊維数濃度は一般環境目安を下回っており、総繊維数濃度のうちアスベストと判定された石綿繊維数濃度とともに低い水準で推移しています(図3)。特に、直近の2024年度については、石綿繊維数は夏季、冬季とも確認されませんでした。

図3 総繊維数及び石綿繊維数濃度の推移

夏季と冬季の年2回、住宅地に位置する土浦保健所にて、大気の捕集を各3日間行い、アスベストを含めた繊維状のもの(アスベストのおそれがある繊維)を計測する総繊維数濃度について、調査しています。

大気環境中の総繊維数濃度について、環境基準等はありませんが、一般環境目安の1本/Lを超えた場合、電子顕微鏡で詳細に観察することになっています。この総繊維数濃度の中から、形状や成分の特徴をもとに判別し、アスベストと同定されたものが石綿繊維数濃度です。つまり、石綿繊維数は、総繊維数の一部に当たります。

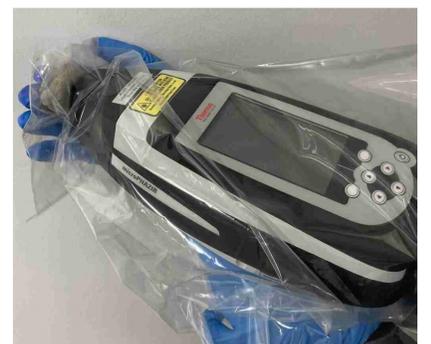
また、アスベストアナライザー(図4)の導入により、解体工事や災害時などの現場で、建材や廃棄物等の表面のアスベスト濃度を迅速に測定することが可能となりました。さらに、県の出先機関である県民センターを対象に機材を貸し出し、県民からの相談に応じて、調査ができるようになりました。

図4 アスベストアナライザー
