令和元年12月26日(木)
久慈川・那珂川流域における
減災対策協議会
那珂川下流域における減災対策部会
那珂川上流域における減災対策部会

令和元年台風第19号を踏まえた 「那珂川緊急治水対策プロジェクト 【中間とりまとめ】」を公表します。

那珂川緊急治水対策プロジェクト【中間とりまとめ】

令和元年台風第19号の一般被害状況(那珂川水系那珂川)

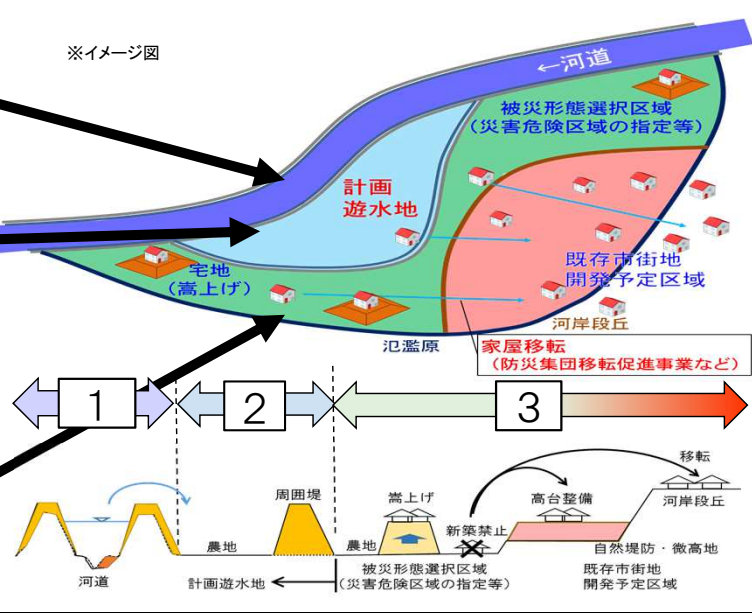
【参考】『多重防御治水』とは
 地域と連携し、
 ①河道の流下能力の向上による、あふれさせない対策
 ②遊水機能の確保・向上による、計画的に流域にためる対策
 ③土地利用・住まい方の工夫による、家屋浸水を発生させない対策
 が三位一体となって社会経済被害の最小化を目指す治水対策

河道	三位一体の対策	1 河道 の流下能力の向上 ○河道内の土砂掘削、樹木伐採による 水位低減 ○堤防整備（掘削土を活用）
		2 遊水機能 の確保・向上 ○地形や現状の土地利用等を考慮した 遊水地・霞堤の整備 ※遊水地については、外水（国管理河川・県管理河川など）、内水の両方に対応する遊水地（仮称 ハイブリッド型遊水地 ）を検討 ○現存する 霞堤の保全・有効活用
		3 土地利用・住まい方 の工夫 ○浸水が想定される区域の 土地利用制限 （災害危険区域の設定等） ○ 家屋移転 、住宅の嵩上げ（土地利用一体型水防災事業、防災集団移転促進事業等） ○高台整備

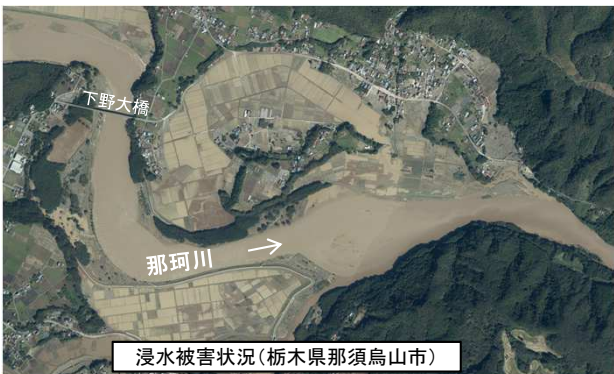
浸水被害状況(栃木県那須烏山市)

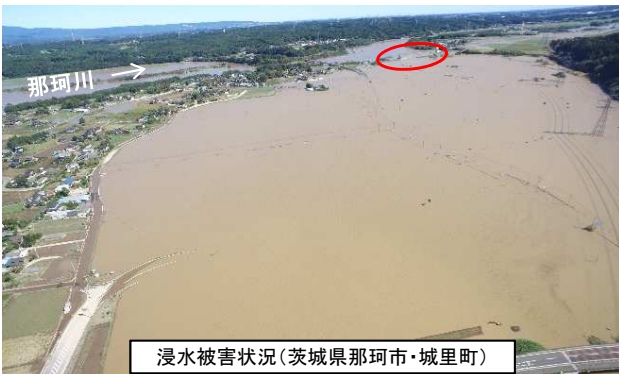
浸水被害状況(茨城県那珂市・城里町)

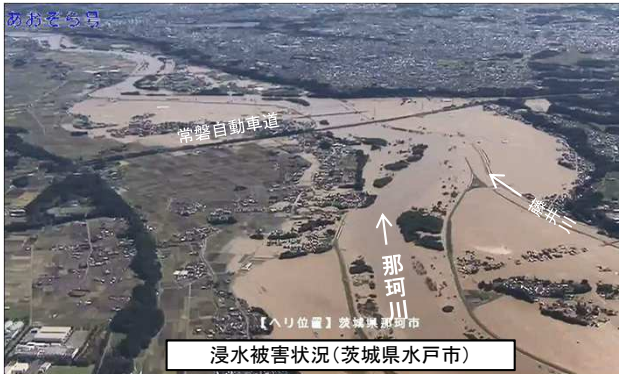
浸水被害状況(茨城県水戸市)

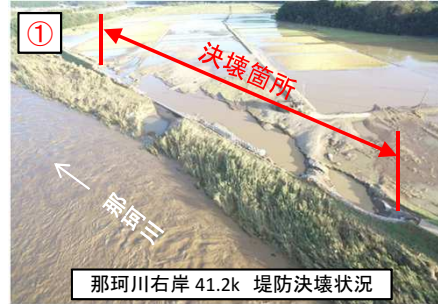
那珂川右岸 41.2k 堤防決壊状況

○那珂川では令和元年台風第19号において、**国管理区間では、3箇所**で堤防が決壊し、**浸水面積約3,341ha、浸水家屋2,025戸**となる大規模な浸水被害となりました。**県管理区間でも藤井川や荒川など複数の河川で堤防が決壊しました。**
