これまで毎月、東日本大震災による災害復旧完了箇所を紹介を行ってまいりましたが、今号では東日本大震災以外の災害復旧（河川）の状況を紹介いたします。

今号では復旧の完了した箇所のうち、昨年九月の台風十五号による災害復旧の三箇所（大谷原川・前沢川・藤井川「城里町」と今年五月の大雨による災害復旧の一箇所（桂川「城里町」）を紹介いたします。いずれの箇所も大雨により、堤防の護岸が崩壊してしまいました。大谷原川・前沢川・藤井川はカゴ護岸、桂川はコンクリートの積みブロック護岸により復旧を行いました。未完了の箇所も東日本大震災の災害復旧と同様、早期復旧に努めております。来年も大きな災害が起きないことを祈りつつ、新しい年を迎えたいと思います。

【河川かわら版】

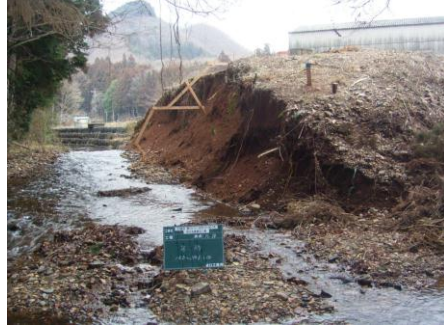
被災

左の図は、一例ですが、平成二十三年九月の台風十五号災害の事例です。
大谷原川（城里町徳蔵）の現場の被災時と復旧後の写真を示しています。
災害査定には、この現場のように、査定官・立会官が現地立会を行うものと机上のみで資料を見て査定を行うものがあります。

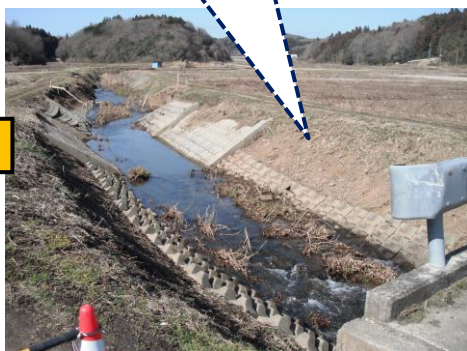
被災写真

大雨により護岸が河川内に
に滑り落ちてしまいました。

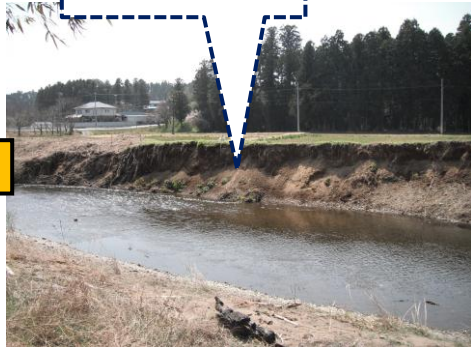
被災写真

大雨により護岸が
崩れてしまいました。

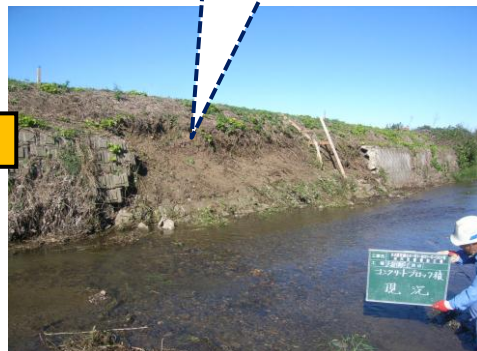
被災写真

大雨により護岸が
崩れてしまいました。
