前号から、県内を五ブロック（県北・県央・県南・県西・鹿行）に分けて一ブロックずつ代表的な地震による被災箇所の復旧完了状況を紹介しております。

今回は県南ブロックの主な被災箇所四箇所を紹介いたします。県南ブロックの被災箇所では、被災規模が大きかった河川は新利根川です。新利根川では、堤防の基礎地盤の液化に伴う側方流動により、堤体の沈下や縦断亀裂、法面崩落などの被害が発生しました。新利根川の被災延長は六・七キロメートルで、今回は稲敷市上須田工区（①）と稲敷市柴崎工区（②）を紹介いたします。新利根川の復旧工事は順次完了してきており、五月末には全区間の工事が完了する予定です。

◎新利根川堤防の復旧（稲敷市上須田）

【河川かわら版】

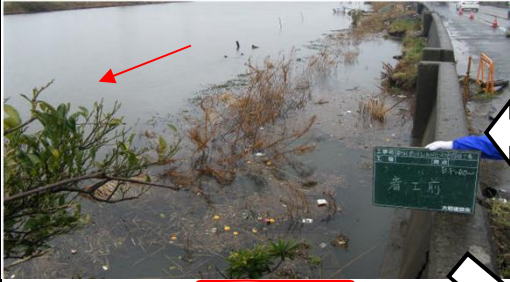
被災状況写真

法面消失

法面がなくなり、堤防を抑える力が弱くなり堤防崩壊の恐れが生じてしまいました。

新利根川の被災区間の中でも特に、国道125号に隣接する上須田地区では、法面が消失し、堤防（パラペット形式）崩壊の恐れが生じてしまいました。大きな被災を受けた上須田地区（約150m区間）では、隣接する国道125号が緊急輸送道路であることから、被災後すぐに緊急の堤防崩壊防止対策として、大型土のうを設置しました。

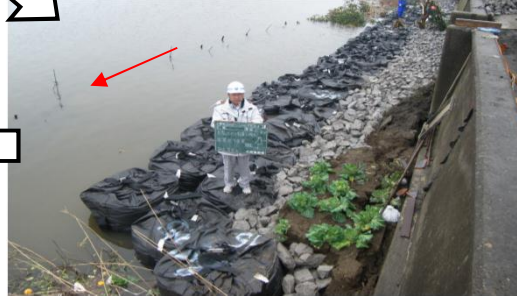
応急復旧状況写真

応急復旧後  
(大型土のう設置工)

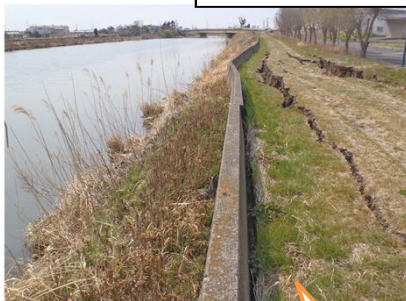
被災状況写真

堤防にひび割れが生じて  
しまい、コンクリート擁壁  
も波打ってしまいました。

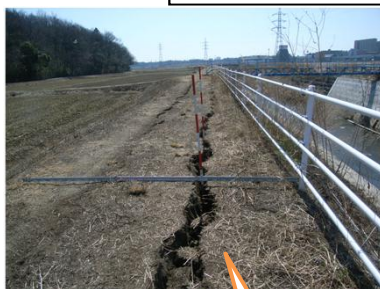
被災状況写真

堤防にひび  
割れが生じ  
てしまいま  
した。

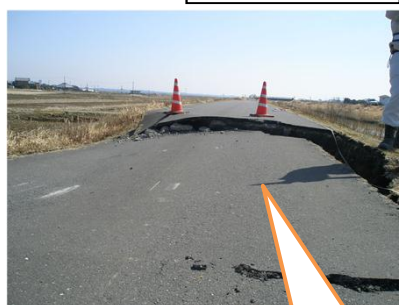
被災状況写真

堤防のアスファルト道路  
に段差が生じてしまいま  
した。  
この道路はかすみがうら  
市道でもあり、堤防の管  
理用通路も兼ねています。
