出典：2024年2月2日 日本原子力発電株式会社「東海第二発電所 原子炉建屋

2階北西側天井部電線管付近の火花及び焦げ跡らしきものの確認について 添付資料2

東海第二発電所原子炉建屋2階北西側天井部電線管 写真

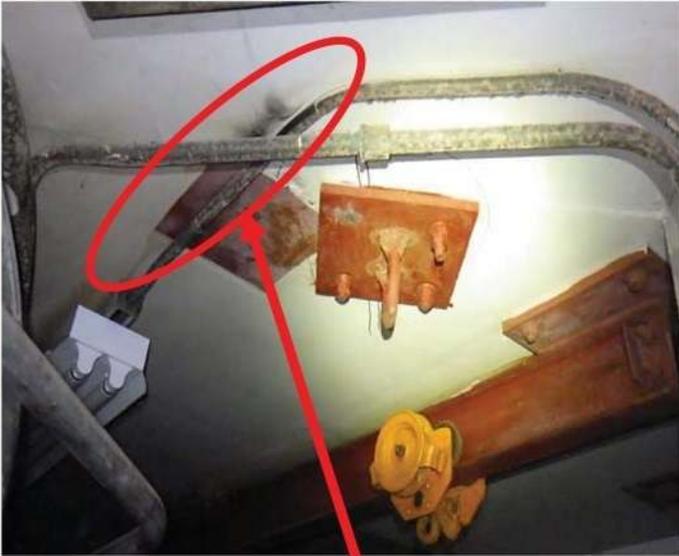
当該赤枠部分に
焦げ跡を確認

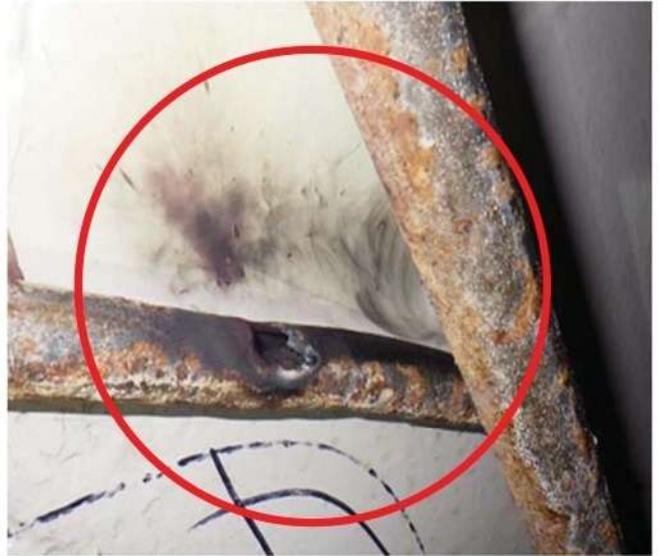
左図拡大図：電線管に穴を確認

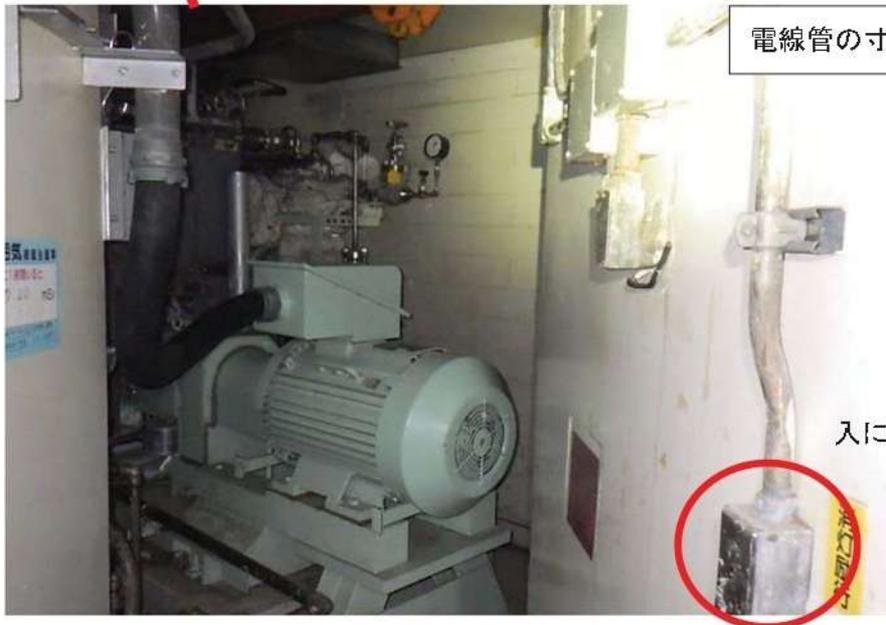
原子炉建屋2階 原子炉冷却材浄化系ポンプ(A)室

電線管の寸法：約19mm

入にした電源スイッチ
