茨城県原子力安全対策委員会 説明資料

東海再処理施設における 高放射性廃液のガラス固化について － ガラス固化技術開発施設の運転再開 －

平成27年(2015年) 12月17日

日本原子力研究開発機構(JAEA)
核燃料サイクル工学研究所

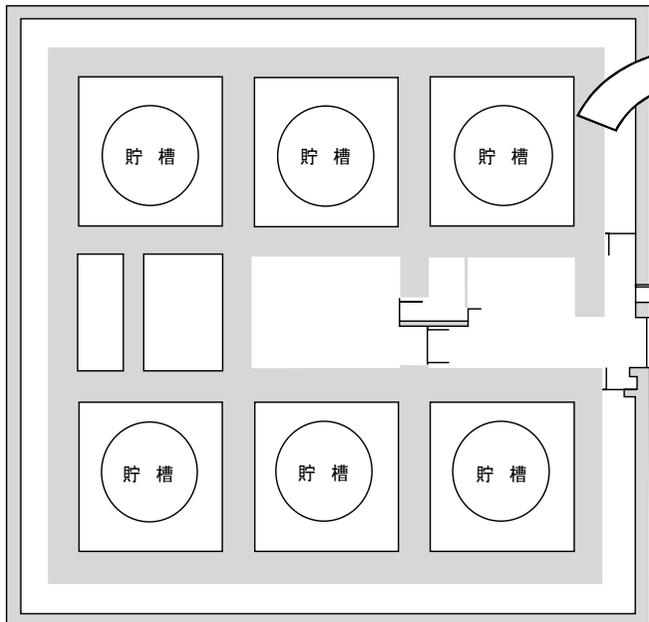
6基（うち1基故障時の予備）
高放射性廃液貯槽の配置（平面図）

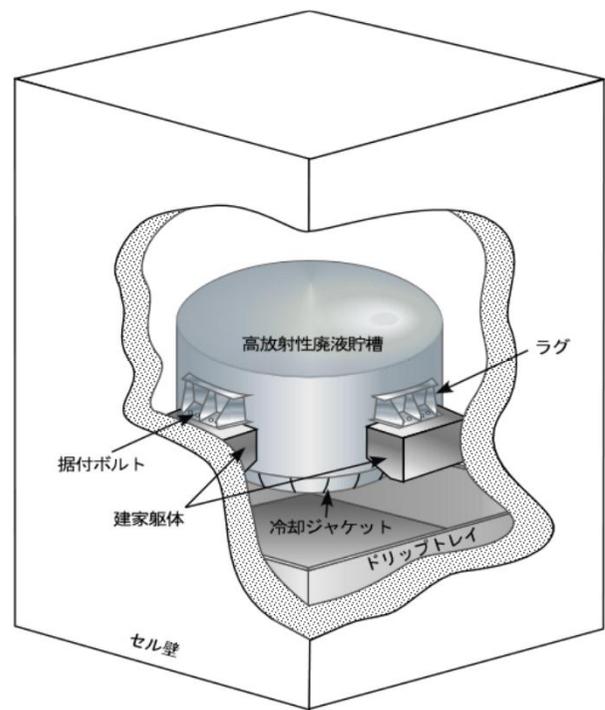
高放射性廃液貯槽の設置状況

貯槽の大きさ、材質等	
直径	約 6.8 m
高さ	約 4.8 m
板厚	22 mm
容量	約 120 m ³
材質	SUS316ULC

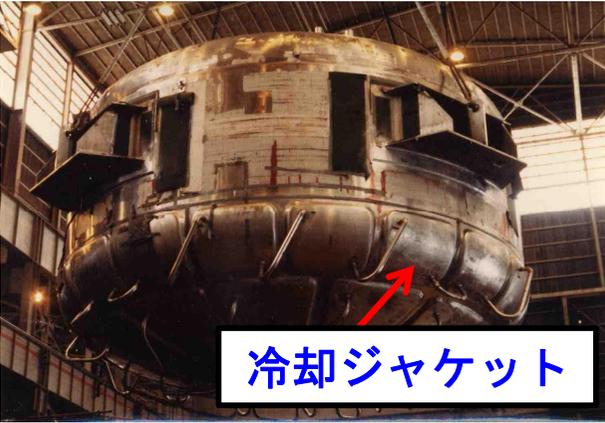
冷却ジャケット

高放射性廃液貯槽外観（製作時）

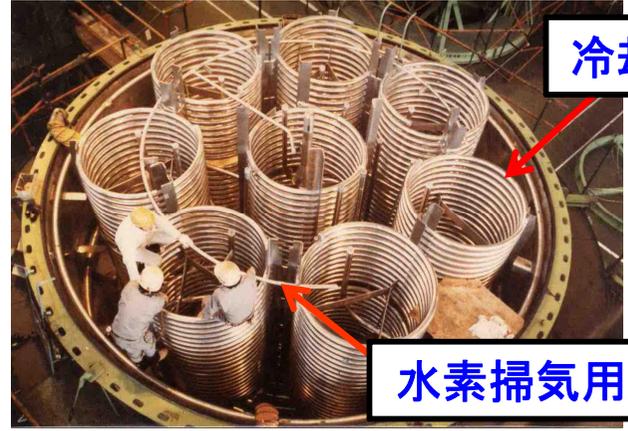
冷却コイル

水素掃気用空気配管

高放射性廃液貯槽内部（製作時）

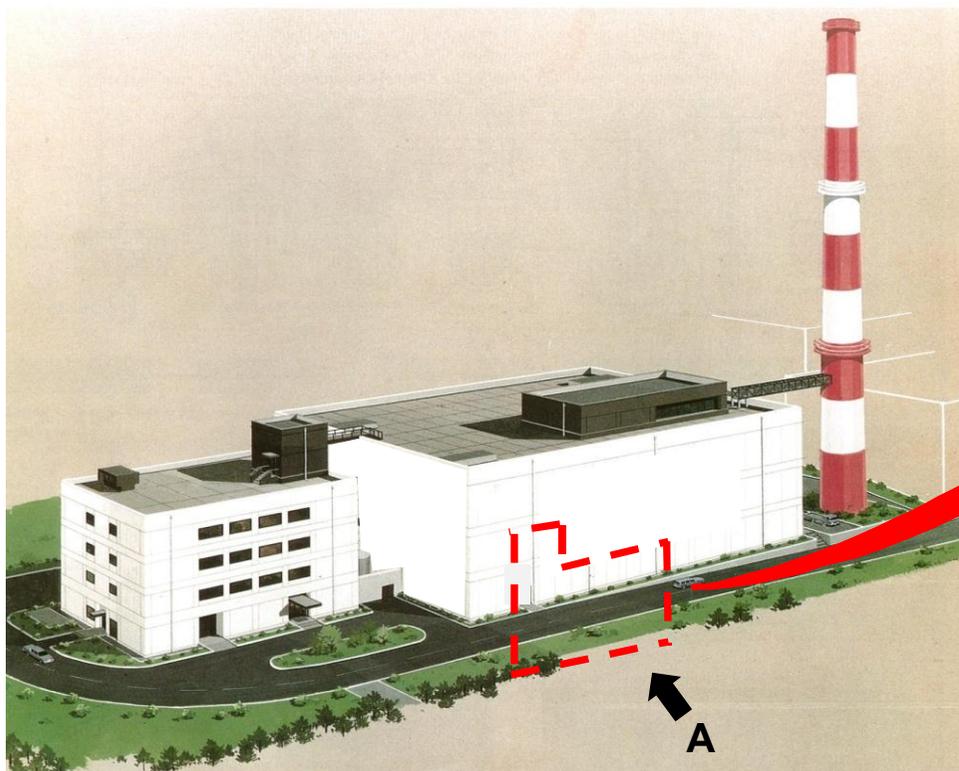
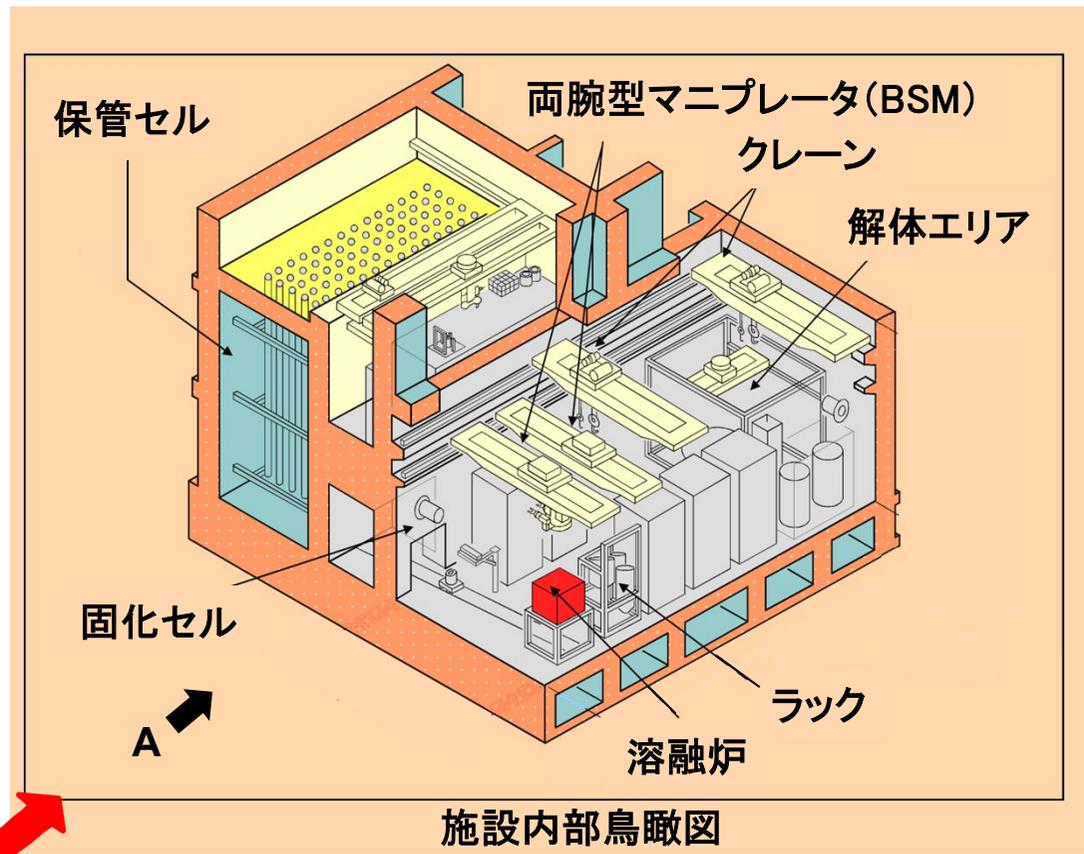
特徴：全遠隔保守方式を採用

- ・大型セル(固化セル約12m×約27m×約13m)
- ・遠隔保守装置(両腕型マニプレータ(BSM))
- ・ラックシステム(設備ブロック単位で整備・交換)

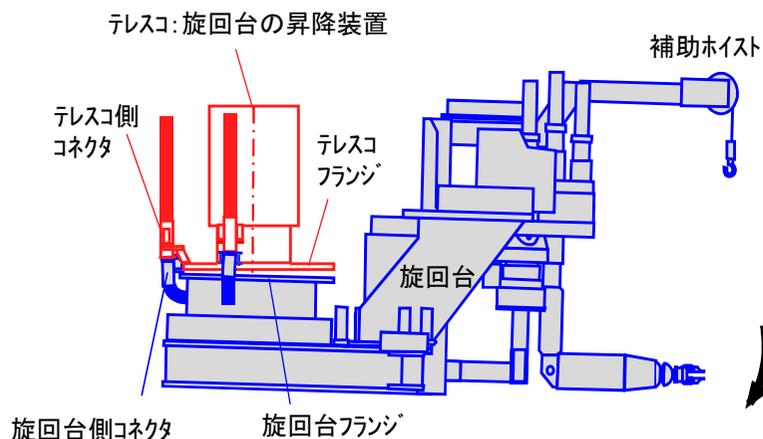
旋回台前方が重いため、コネクタは閉じる方向。
(旋回台側コネクタが最大0.4mm押し上げられる。)

- ・ テレスコ側コネクタは、当て板の設置位置がわずかにズレていたため、旋回台側コネクタに押し上げられたとき、ストッパに接触して、力が加わり、長年の使用により当て板が疲労破断。

両腕型マニプレータ側面図

- ・ 旋回に伴う旋回台側コネクタの上下動を十分に吸収できる構造のコネクタに改良。
- ・ テレスコと旋回台接続部にある、同構造の2個のコネクタ(左腕用及び旋回台/ITVカメラ用 コネクタ)についても改良したコネクタに交換。

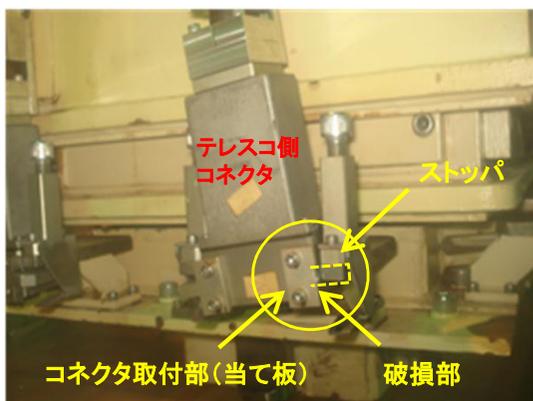
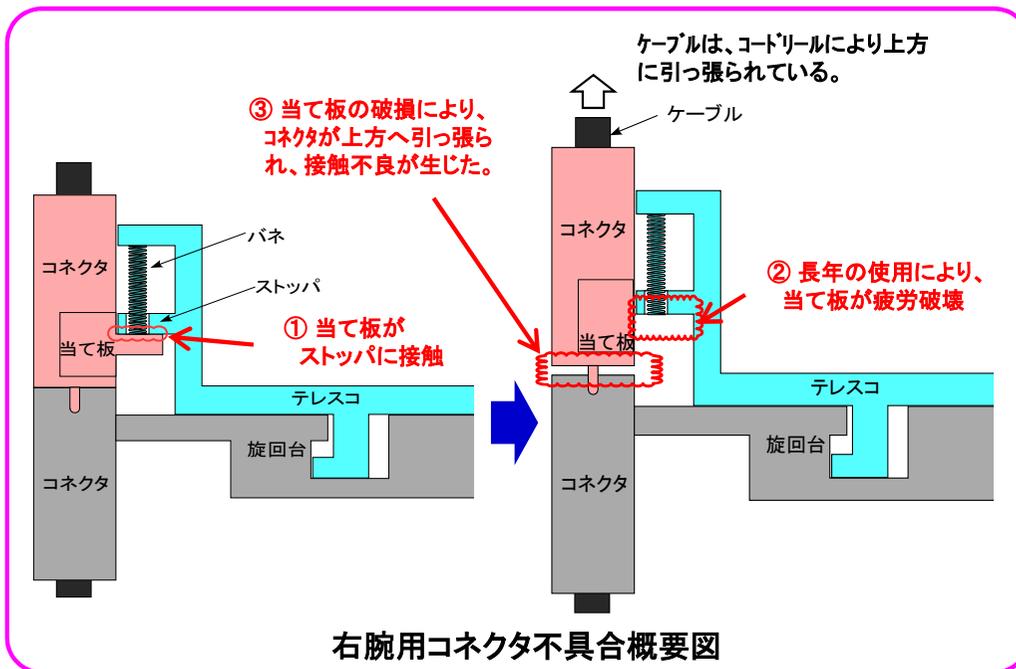
右腕用コネクタ不具合概要図

右腕/補助ホイス用コネクタの外観

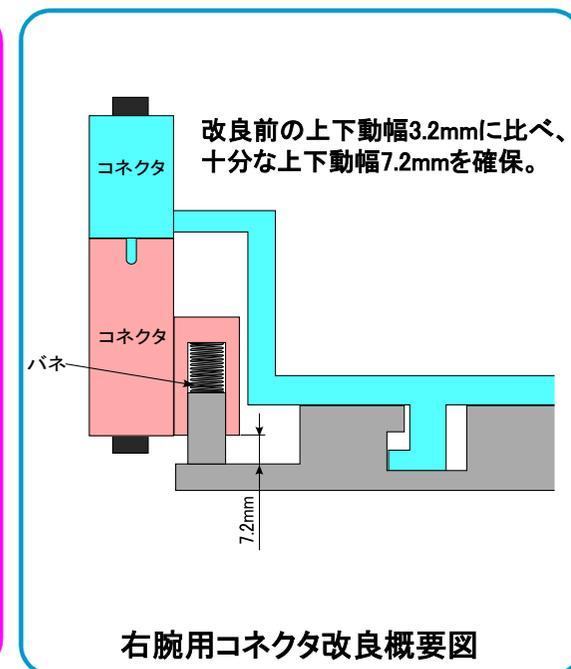
右腕用コネクタ改良概要図

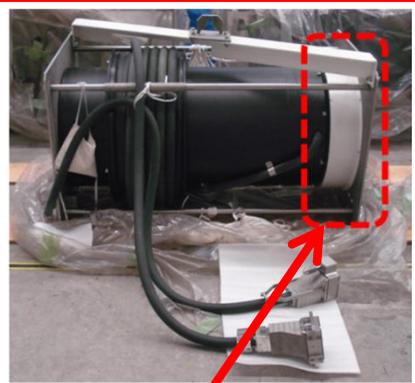
旋回台用コードリール

板状のバネが破断し、丸まっている状態 (6箇所中1箇所破断)

- ・バネの設定寿命(6,000回)を超えて使用(約7,000回と推定)したことによる破断。

- ・旋回台用コードリール及び同一期間使用している右腕用コードリール、左腕用コードリールを予備品と交換。
- ・今後、作動履歴を管理し使用する。

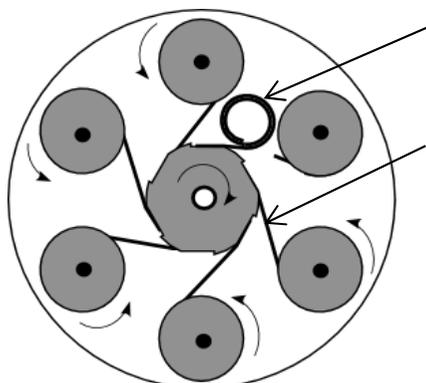
巻取り用バネ

板状のバネが正常に中心軸に取付けられている状態

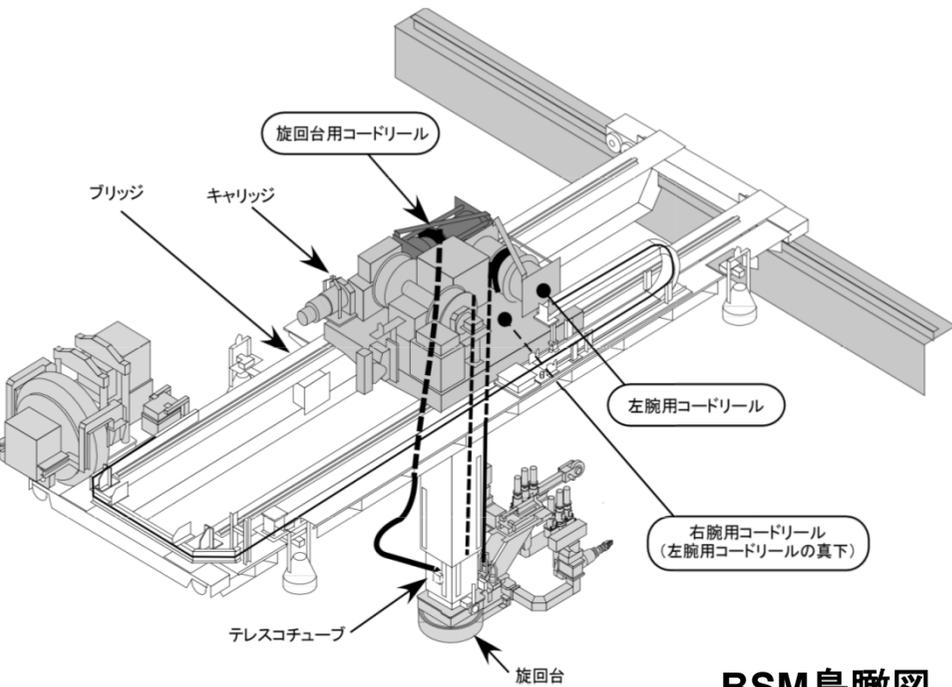
BSM鳥瞰図

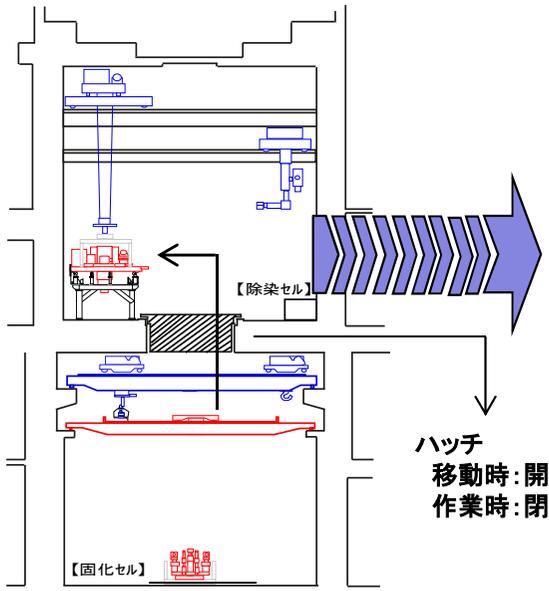
固化セル断面図

ハッチ
移動時：開
作業時：閉

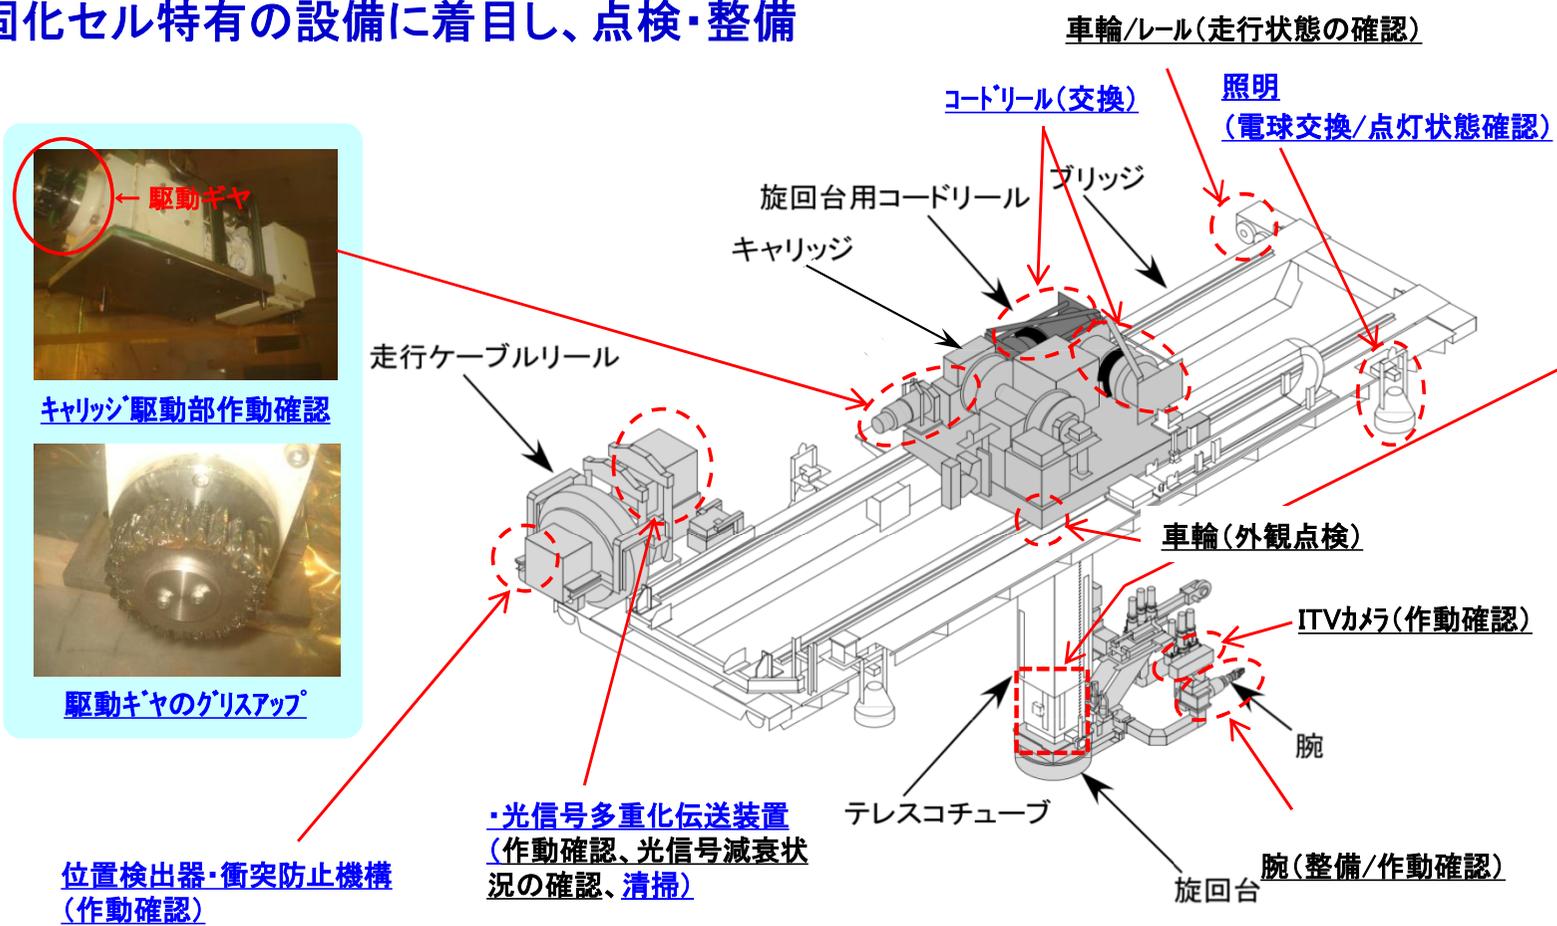
追加点検項目: 青字下線
 従来点検項目: 黒字下線

両腕型マニプレータ鳥瞰図

- 固化セルは、両腕型マニプレータ等の遠隔補修装置による全遠隔保守方式を採用している。
- 両腕型マニプレータについて、高経年化やトラブル事象の水平展開等の観点も踏まえて点検整備を実施。

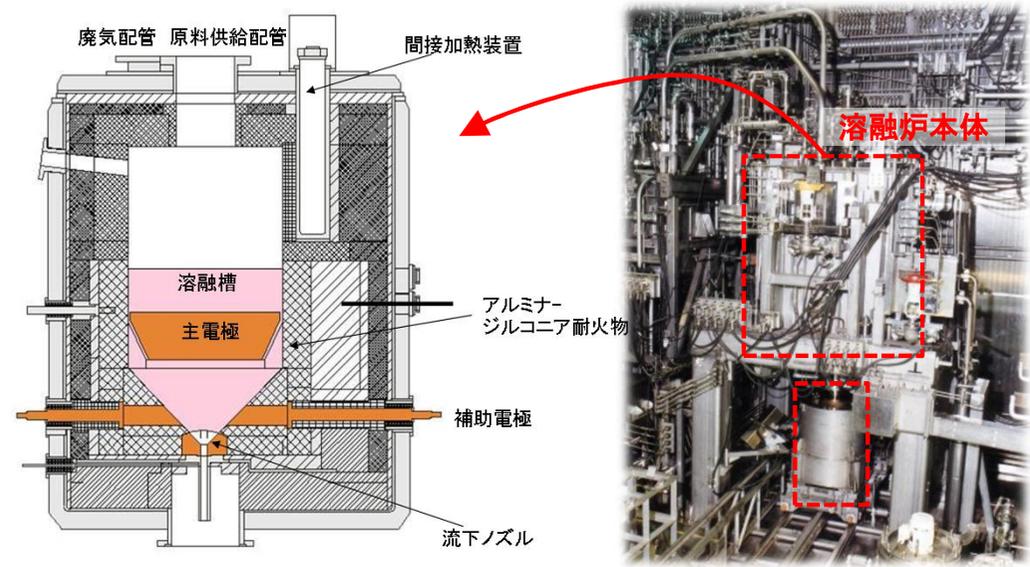
- ✓ 絶縁抵抗測定
 - ・各通電系の絶縁抵抗測定値が基準値を上回っていることを確認。
 - ・給電ケーブルに放射線劣化等の経年劣化によるひび割れが無いことを確認。
- ✓ 通電系統の健全性(メーカーによる点検:約1週間)
 - ・電力盤・制御盤の構成部品(リレー、変圧器等約800点)の点検・整備、溶融炉熱上げプログラム等の作動試験等を実施。
 - ・表示灯等消耗部品(約50点)の交換を実施。

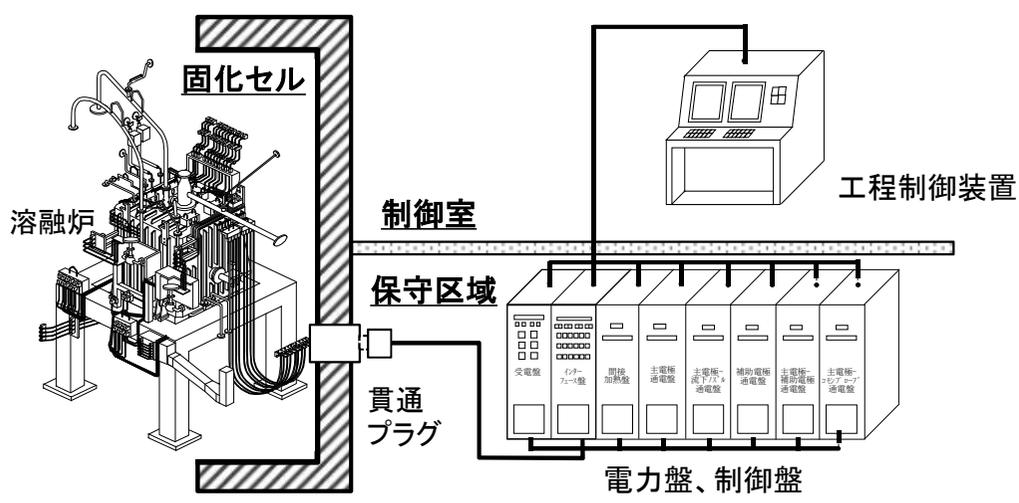
- ・ITVカメラにより、耐火物の脱落等の異常が無いことを確認。

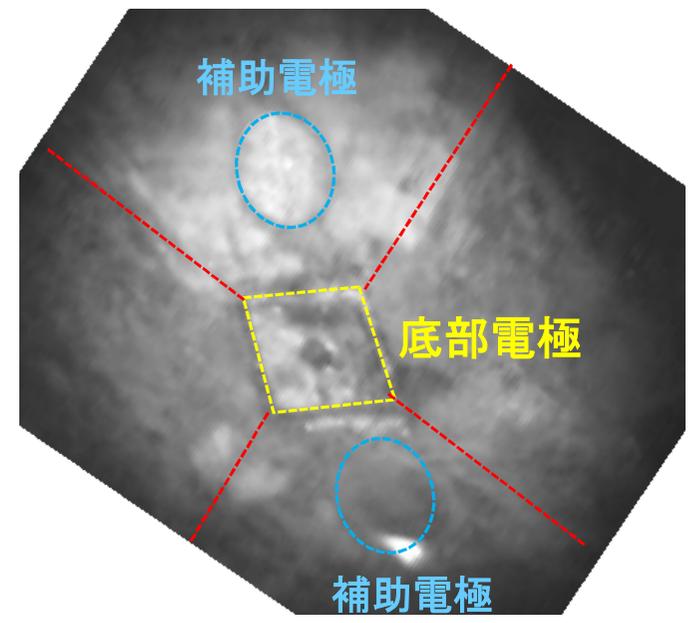
- 溶融炉は、溶融ガラスの腐食に耐える耐火物、電極等で構成されている。炉内に供給された高レベル廃液及びガラス原料は、電極間の通電で生じるジュール熱によって溶融される。
- 溶融炉の通電・制御系統及び炉内状態について、長期の運転停止や高経年化等の観点も踏まえて点検整備を実施。

ガラス溶融炉の通電・制御系統

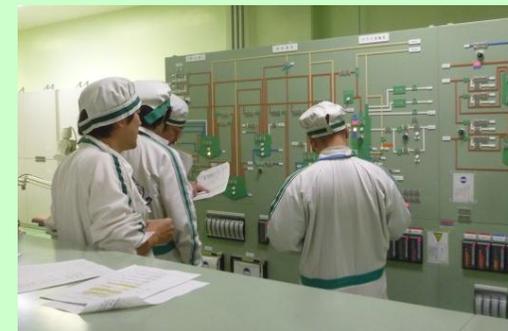
作動確認
(固化セル内冷却水配管の例)

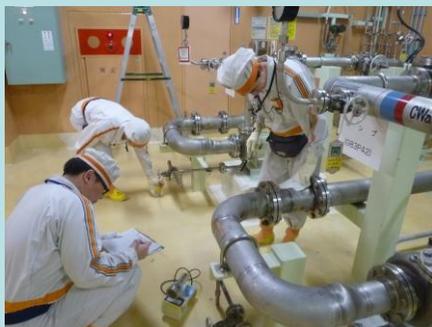
外観目視点検
(冷水配管の例)

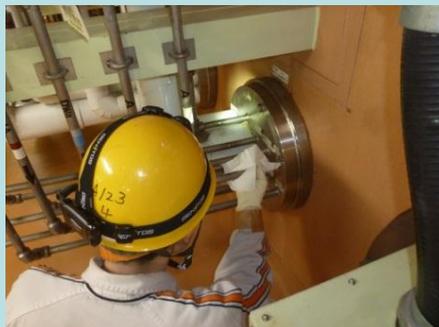
拭取り点検
(純水配管の例)

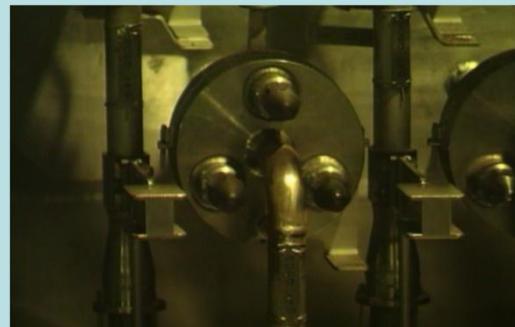
ITVカメラによる外観目視点検
(高放射性廃液配管の例)

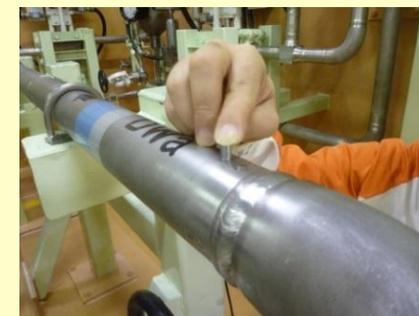
肉厚測定
(純水配管の例)

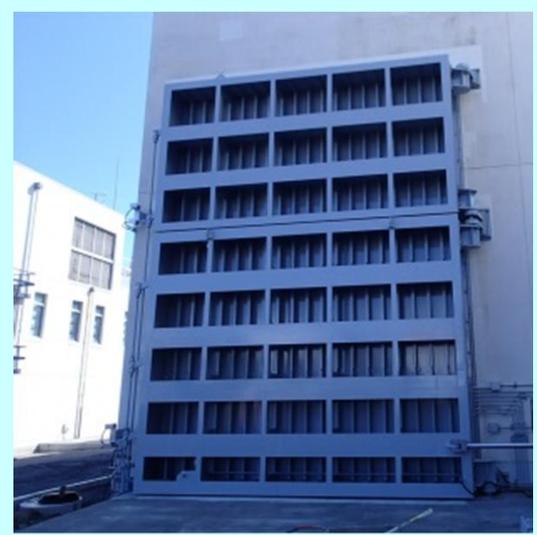
トラックロックのシャッター一部
(高さ約8.6m × 幅約6.1m)
浸水防止扉(片開き電動式)

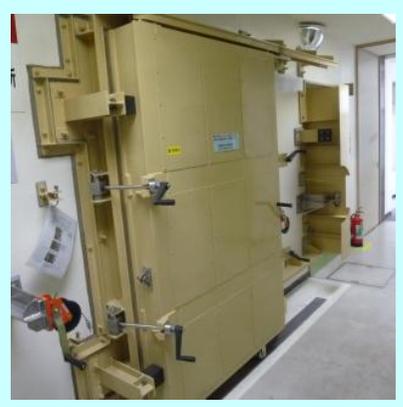
浸水防止扉(横引き手動式)

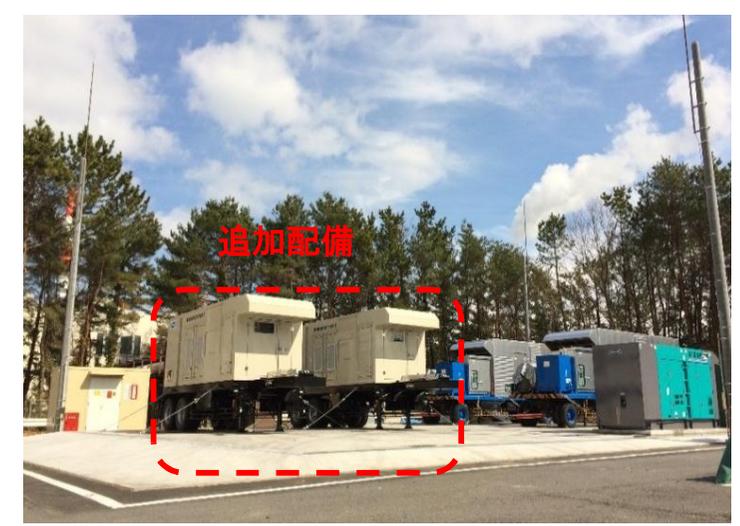
- ✓ 高放射性廃液を貯蔵する受入槽等(計8基)の冷却設備、水素掃気設備等への給電

移動式発電機追加配備
(1000kVA × 2台)

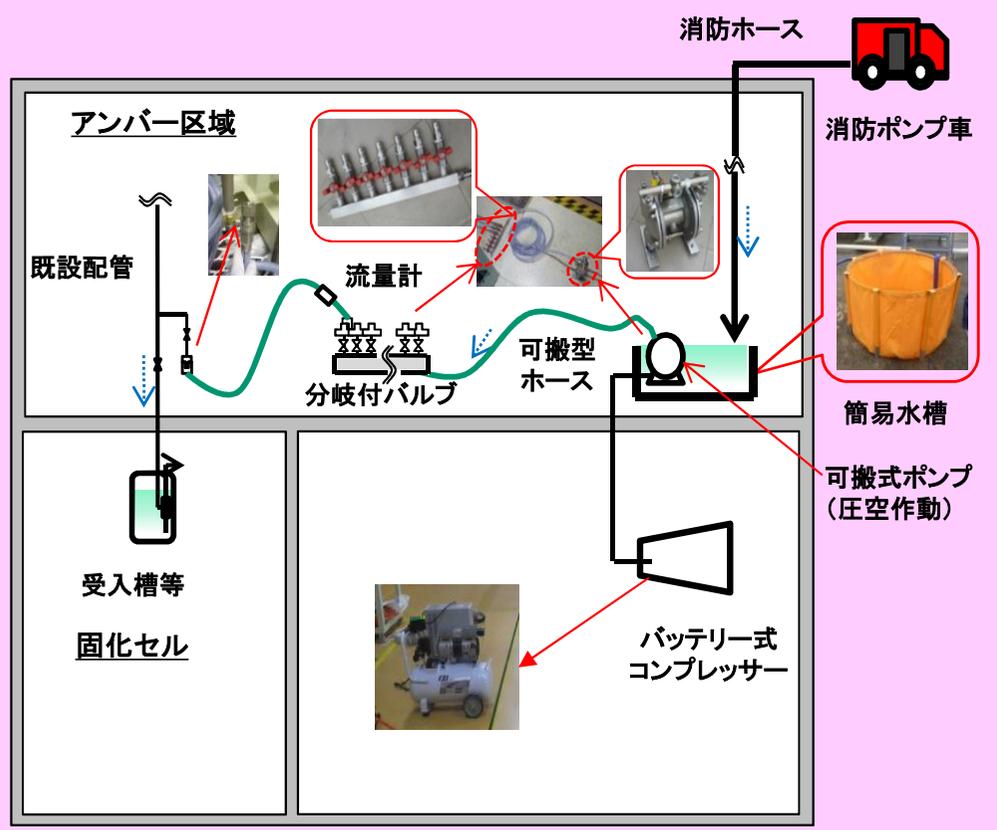
既設冷却設備（冷却水ポンプ等）の停止による冷却機能喪失に対する高放射性廃液の冷却対策として、高放射性廃液を保有する貯槽に直接給水するための資機材を配備

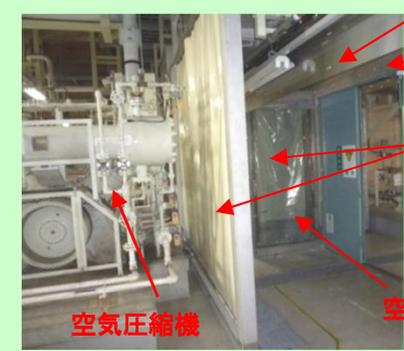
水素掃気に用いる空気圧縮機及び制御盤への被水防止対策として、被水防止板の設置。可搬式ブロワへの電源供給に必要な変圧器、コンセントのかさ上げ処置

被水防止板
純水配管
被水防止シート
空気圧縮機
空気圧縮機制御盤
