第 2 編

地下 水 の 水 質 測 定 結 果

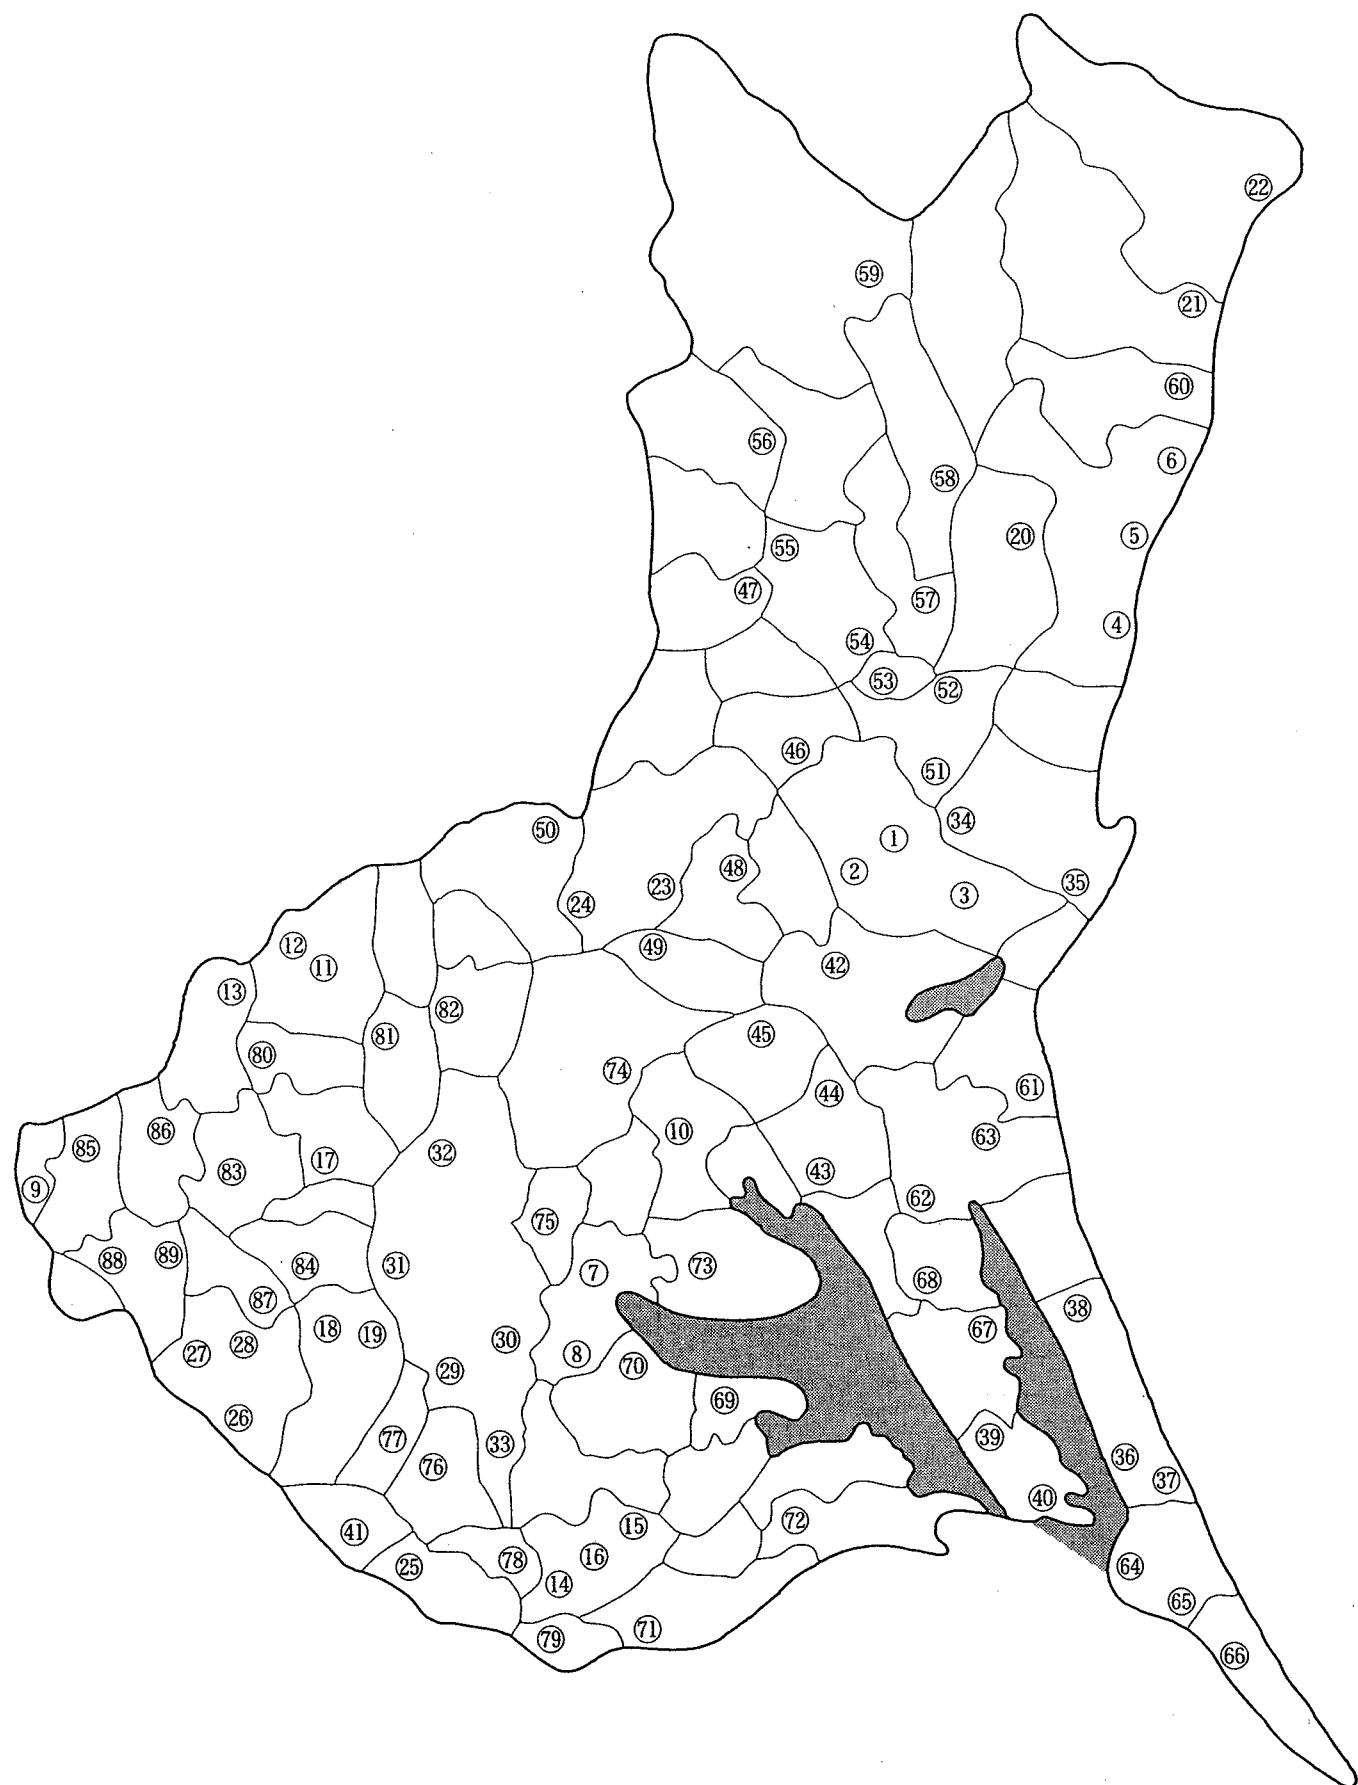
別図 地下水質測定地点位置略図

測定項目別測定地点数、市町村別測定地点数及び測定点の位置は表 1、表 2 及び別図のとおりである。
