事故・故障等発生報告書

令05原機(科)031
令和5年6月8日

発 生 年 月 日	令和5年4月25日(火)
発 生 場 所	J-PARC MR 第2電源棟(一般施設)
件 名	J-PARC MR 第2電源棟における火災発生について(第2報)
状 況 原 因 対 策 環 境 へ の 影 響 等	別紙のとおり

J-PARC MR 第2電源棟における火災について（第2報）

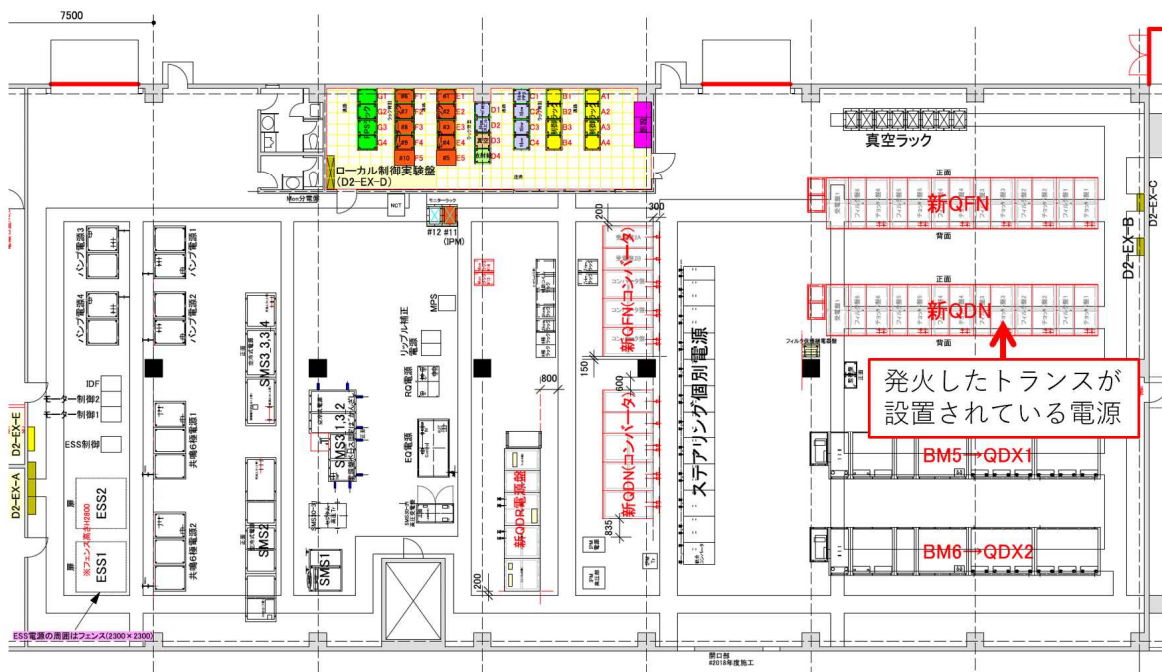
図3 MR 第2 電源棟内の QDN 電磁石電源の設置位置

当該電源は加速器トンネル内の電磁石（QDN）を励磁するためのもので、ピーク電圧±7kV、ピーク電流 800A を供給する（図 3 に設置位置を、図 4 と図 5 に設置状況を示す。）。
