火災発生防止の取り組みについて(報告)

火災発生の防止に向けた取り組みについて

2024年5月

日本原子力発電株式会社

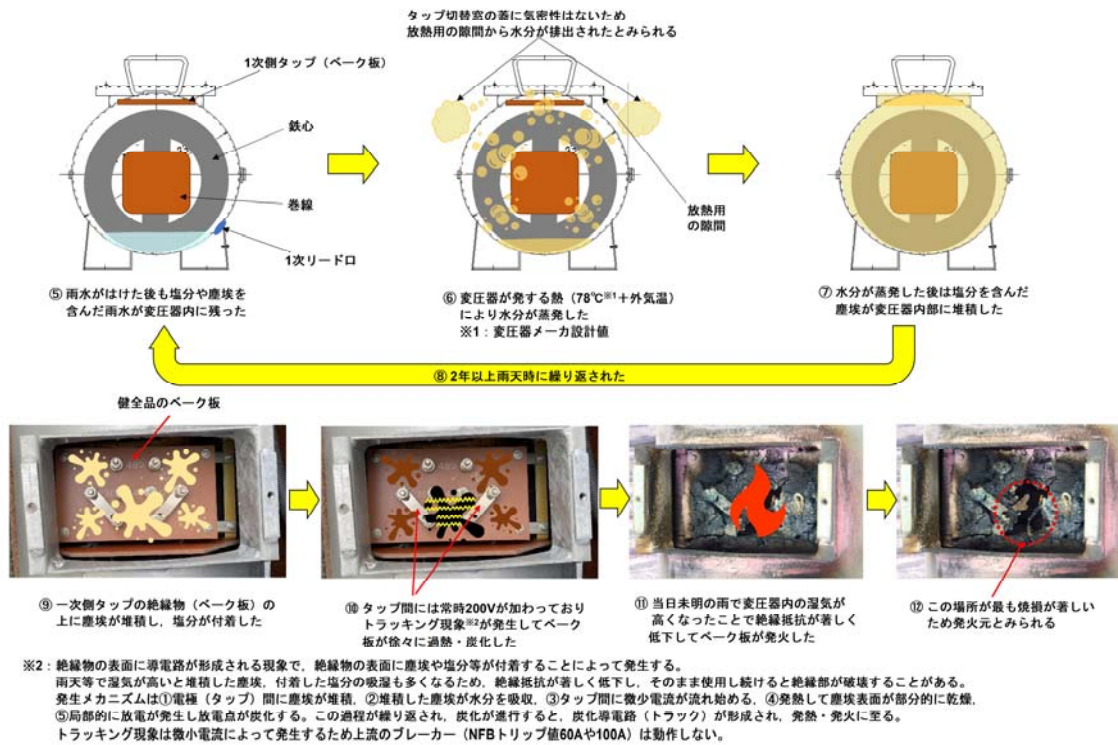
以下が重畳したことによりトラッキング現象の発生・進行を防げなかったことによるものと推定する。

①当該変圧器に対する不十分な点検計画

当該変圧器は点検計画に基づき1年に1回の外観点検は実施していたものの電気品の観点からの点検が不足していたため、塵埃の堆積や塩分の付着に気付かなかった。また、輸送本部の施設管理の重要度に応じて点検項目を外観点検と定めていたが、屋外電気品に対する電気火災防止の観点での点検内容に不足があった。

②当該変圧器設置環境の変化に対する認識不足

当該変圧器の移動に伴い設置環境が変化したことで変圧器下部が没水することとなったが、設置後の電気品に対する点検時の具体的な着目点および手順が明確になっていなかったことから点検時に変圧器の異変に気づくことができず、結果として変圧器内部を湿潤環境としてしまった。

当該変圧器については健全な同等品に交換し、没水環境や湿潤環境等劣悪環境とならない場所に設置することとする。また、当該変圧器は外観点検を実施してきたが、外観点検（1年に1回）については没水環境や湿潤環境等劣悪環境にないことを具体的な着目点として追加するとともに、新たに停電点検を行うことを社内規程（点検計画作成手引書）に基づき点検周期や点検内容を定めた点検計画に反映した。

なお、今回の事象を踏まえ、点検周期についてはこれまで停電点検を実施し健全性を保ってきた他の電気設備・機器毎に定めた停電点検の周期やその点検結果の状況から評価し、当該変圧器については2年に1回と見直して健全性を維持していく。また、定期点検の結果により、機器の塵埃・塩分等の付着状況や経年劣化等の状況に応じて、適宜点検計画を適切に見直すことで、保守管理の適正化を図っていく。

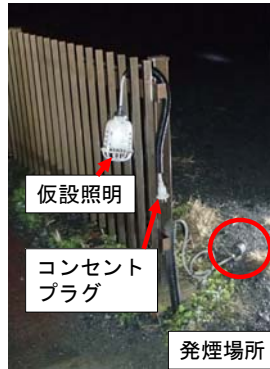
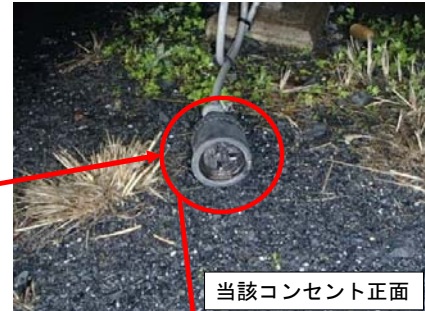
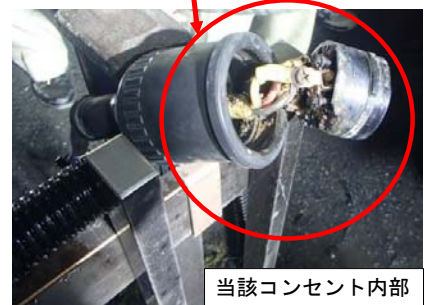
事象②：屋外照明コンセントからの発煙について（2/2）

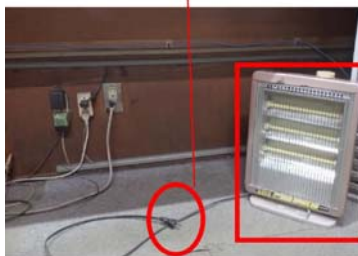
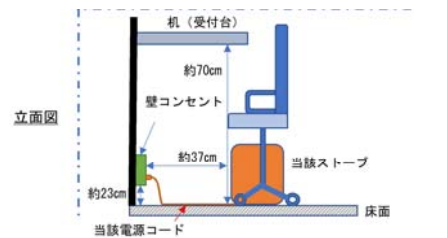
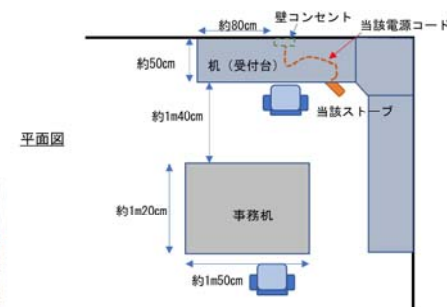
当該電源コード

事象③：監視所内電気ストーブ電源コードの焦げ跡の確認について（2/2）

電気ストーブのような容易に持ち運びが可能なのは、上記保護カバー等で養生しても、移動すること自体で電源コードに外力が加わる可能性がある。そのため、毎日1回、コンセントプラグ周りに損傷（電源コード根元部の傷の有無、コンセントプラグの変形等）が無いことを確認する。

電気ストーブは、使用時以外はコンセントプラグを必ず抜く。（誤ったスイッチONによる火災発生防止）

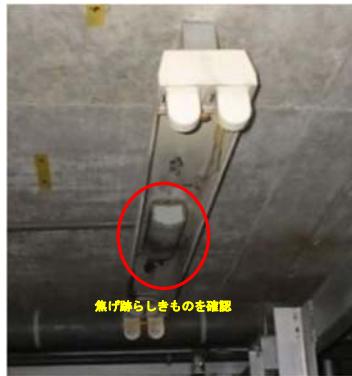
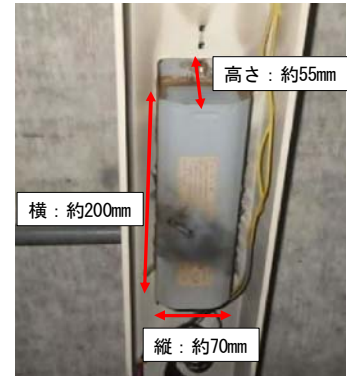
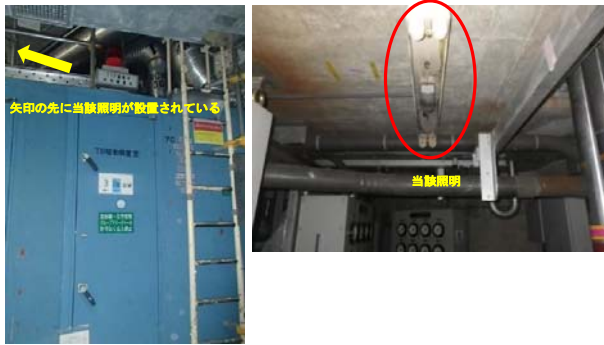
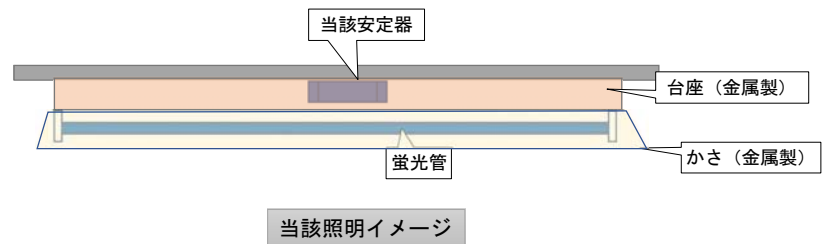
事象⑤：原子炉建屋2階北東側天井照明安定器の焼け跡について（2/2）

【原因】
・当該安定器は、長期使用に伴う経年劣化により内部巻線が過熱し、これを保護するサーマルプロテクタが作動し照明への通電を遮断していた。この作動が繰り返されサーマルプロテクタに不具合が発生し作動不良になったことにより、当該安定器内部の巻線が異常過熱し、溶融、焼け跡の発生に至ったものと推定する。

補足：LED照明は安定器を有しておらず安定器の故障等による火災のリスクが低い。このため火災防止の観点からも計画的にLED照明への更新を進めてきた。なお、設置環境等によってはLED照明が使用できない箇所があるため、場合新しい蛍光灯に更新している箇所がある。

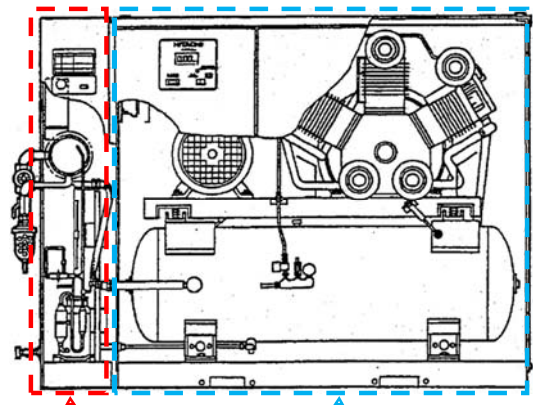
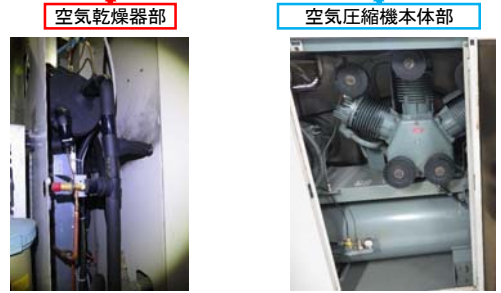
当該空気圧縮機概略図

事象⑥：モルタル建屋1階 空気圧縮機からの発煙について（2/2）

【原因】
 ・湿分が取り込まれる環境において、湿分が変形する材質の記名板を使用したことにより記名板が変形した。変形した記名板が端子に接触したため、記名板の炭化が進行し最終的に相间短絡が発生し火災に至った。

【対策】
 当該端子台、当該ケーブル等設備の復旧に必要な部位の修繕を実施する。また、今回の事象の原因となった記名板の変形による短絡事象を防止するための調達管理として、端子台又は端子台を有する設備等については、記名板が導電部に影響しない構造の端子台でなければ調達できないルールを構築した。

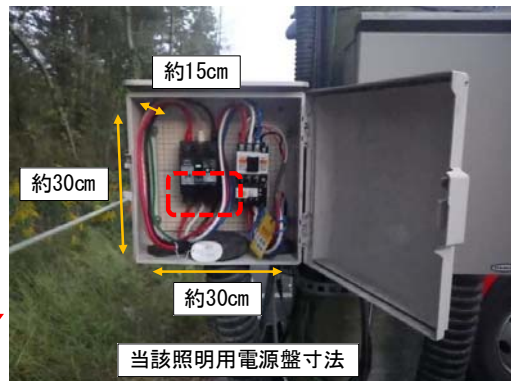
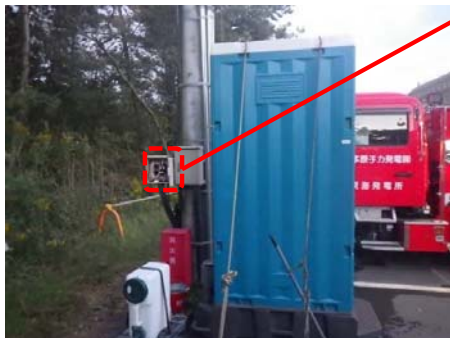
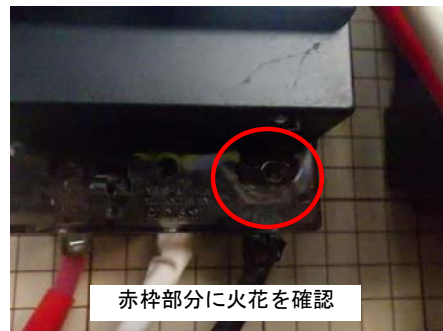
事象⑦：屋外照明用ブレーカーからの火花の確認について（2/2）

②当該ブレーカーの頻繁な使用に伴う端子部への影響
当該ブレーカーは、漏電ブレーカーとなっており、漏電による感電事故や電気火災を未然に防ぐことを目的として設置されており、手元スイッチのように頻繁な電源の「入」「切」には適していない。しかし、当該ブレーカーが設置された箇所の道路は、夜間の車両通行がないことから手動で

②ブレーカーの本来の目的による運用
漏電による感電事故や電気火災を未然に防ぐことを目的とするものであるため、当該ブレーカーによる「入」「切」を実施せず、今後は、別途スイッチを設ける。なお、ブレーカーを手元スイッチのように頻繁に「入」「切」しないよう構内のルールに定め運用していく。

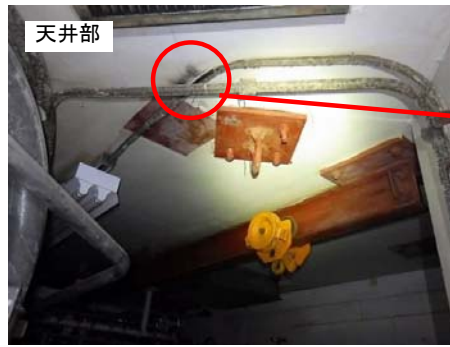
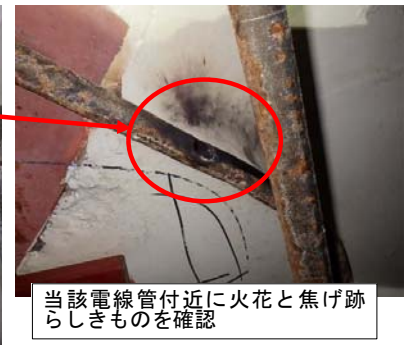
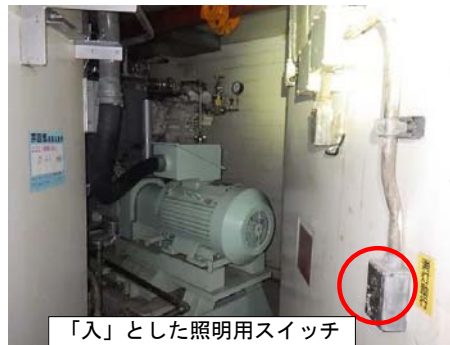
事象⑧：原子炉建屋2階北西側 天井部電線管付近の火花及び焦げ跡らしきものの確認について（2／3）

- ・開口が発生した際に、開口面に位置する当該ケーブルの被覆及び電線の一部に溶融、または断線等の損傷が発生した。
- ・完全には断線せず、当該ポンプ室の照明は使用継続。

- ・事象発生当日、当該ポンプ室入室のために当該スイッチを「入」としたタイミングで当該損傷部位の電線がケーブル同士で接触し短絡が発生、または当該損傷部位の電線が当該電線管に接触したことで地絡が発生した。

当該ケーブルの電線の一部に溶融や断線等の損傷が発生し電気抵抗が大きくなり発熱。徐々に損傷が進展していった。

今回の事象は、過去に実施した溶接作業における不適切なアースの取り付けに伴い、当該電線管に開口、当該ケーブルにわずかな損傷が発生し、その後、短時間の通電の都度、徐々に当該ケーブルの損傷が進展し、最終的に短絡または地絡事象が発生したことによるものと推定する。
