事故・故障等発生報告書

25 原機（海管）107
平成 25 年 8 月 12 日

大強度陽子加速器施設 J-PARC ハドロン実験施設における放射性物質の漏えいについて (第三報)

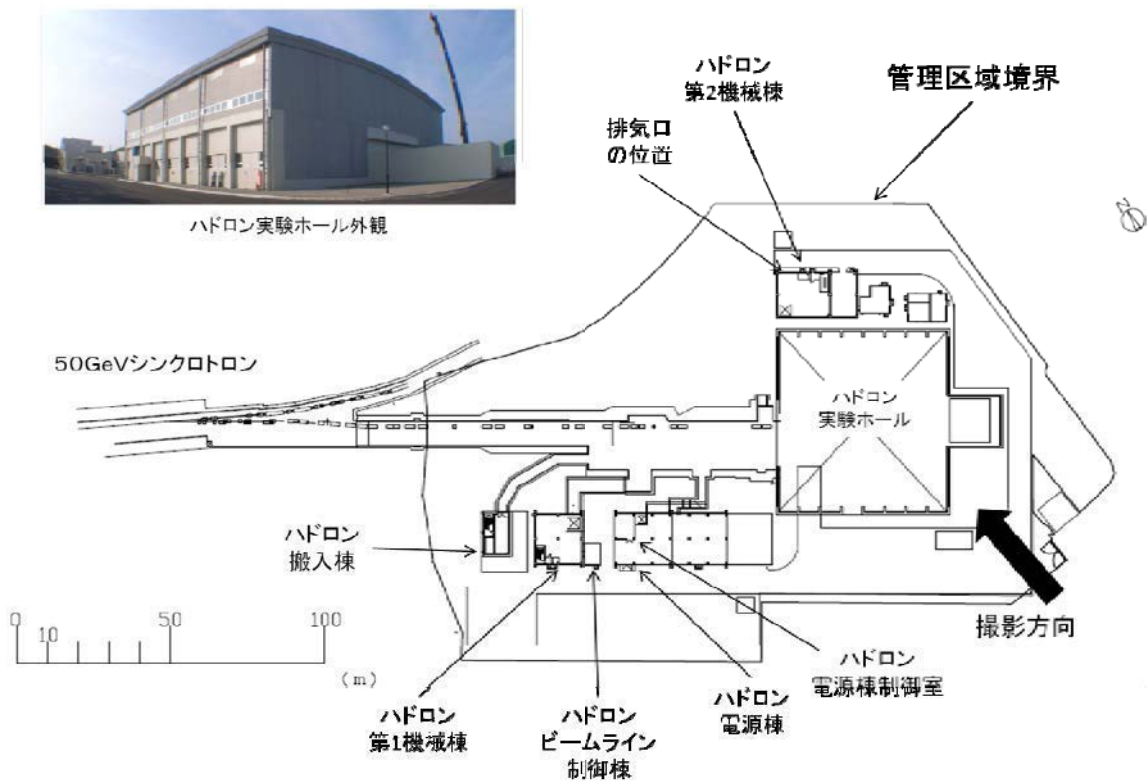
図 4-2 ハドロン実験施設

17時20分頃、ハドロン実験ホール内の空気500ミリリットルを採取した。17時30分頃、ハドロン実験施設の管理区域責任者はハドロン運転シフト員と協議し、放射性物質による汚染の可能性があるとして判断し、ハドロン実験ホール内にいる作業員をホール外へ退出させ始めた。退出した作業員は、身体汚染測定と除染のためハドロンビームライン制御棟（図4-2参照）及びその周辺に待機した。

一方、ハドロン実験施設の排気設備であるハドロン第2機械棟の排気口（図4-2参照）における放射性ダストの放射能濃度と法令で定められた排気中濃度限度との比を計算し、表6-2の核種全てについて和を取ると0.32であった。

管理区域内モニタは1時間当たり積算放射線量が25 μSv に達する時点でハドロン電源棟制御室に警報を発生し、また線量率が25 $\mu\text{Sv}/\text{時}$ を超えた時は管理区域内モニタの警報が現場で吹鳴することになっている(25 $\mu\text{Sv}/\text{時}$ は管理区域内における1週間(40時間)あたりの法的規制値1 mSv に対応する値)。他方、管理区域境界モニタは1時間積算値が0.5 μSv に達した時点でハドロン電源棟制御室に警報を出すとともに人の放射線障害防止のためのインターロックシステム(PPS)によりビームが停止する安全対策が取られている(管理区域境界については3か月あたり1.3 mSv が法的規制値)。エリアモニタ監視用の端末はハドロン電源棟制御室(図4-2参照)に設置されており、ハドロン運転シフト員が監視及び制御を行っているハドロンビームライン制御棟(図4-2参照)とは別の部屋であった。

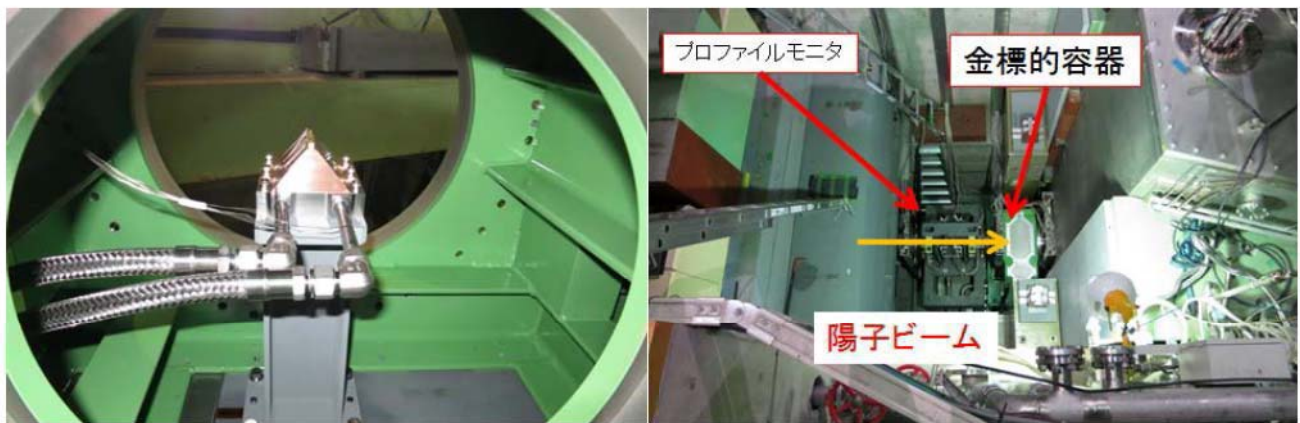
図 4-5 金標的容器

金標的は、図 4-4 に示すように、6 mm×6 mm 角、長さ 66 mm の金を、熱除去用の冷却水配管付き銅ブロックに取り付けた構造をしている。標的の温度計測用に熱電対を備えており、図 4-5 に示す金標的容器に装荷されている。

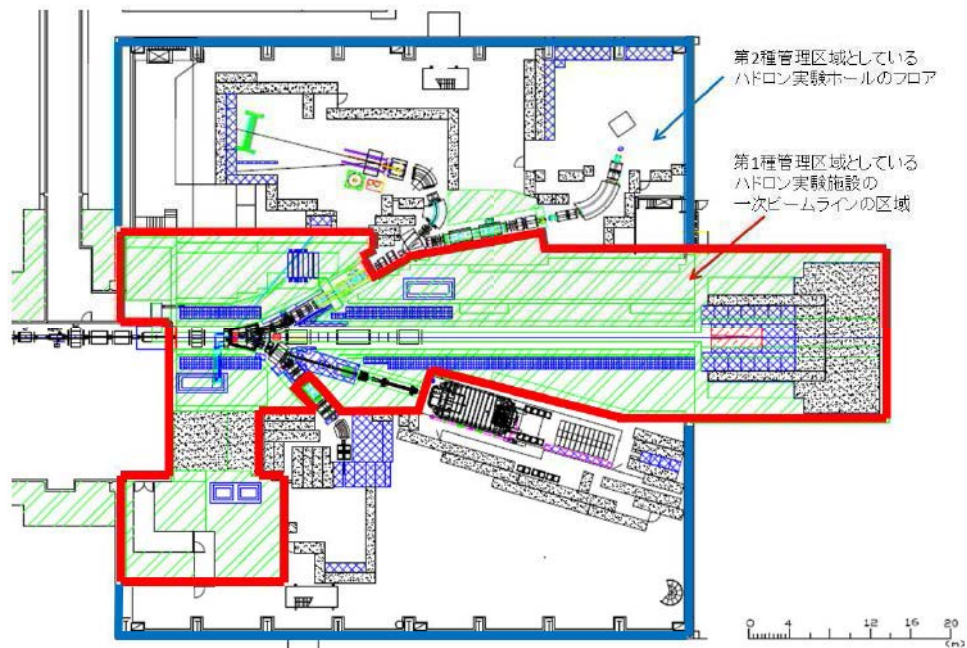
図 4-6 ハドロン実験ホール内の第1種管理区域と第2種管理区域

放出された放射性物質が、コンクリート遮へい壁で囲まれた内部の空間 (第 1 種管理区域としているハドロン実験ホールの一次ビームライン室の区域 (図 4-6 参照)、以下一次ビームライン室) に広がっていった。

一次ビームライン室にあった放射性物質が、遮へい壁の外 (第 2 種管理区域としているハドロン実験ホールのフロア (図 4-6 参照)) に漏れ出た。

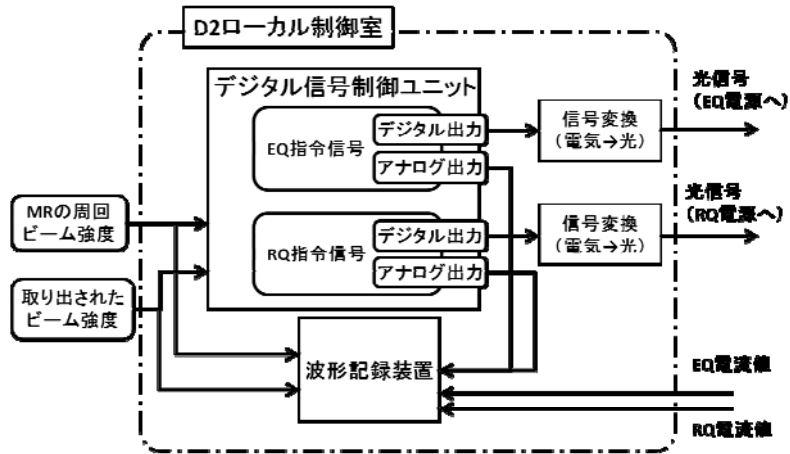
図 7.1-1 : デジタル信号制御ユニット (DSP) と信号伝送系

図7.1-1に、ビーム強度をフィードバック制御するデジタル信号制御ユニット(DSP)とその信号伝送系のブロック図を示す。取り出されたビーム強度の信号は、まずDSPに取り込まれる。このユニットは、内蔵されたコンピュータにより取り出しビーム強度を均等に保つために必要なEQ電磁石電源及びRQ電磁石電源に対する電流指令値を計算し、デジタル化された電流指令信号を出力する。電流指令信号は外部ノイズの混入を防止するために光信号に変換された後、各電源に送信される。
