事故・故障等発生報告書

東二総発第25号
令和5年7月28日

発 生 年 月 日	令和5年7月19日(水)
発 生 場 所	東海第二発電所 サービス建屋(管理区域)
件 名	東海第二発電所 サービス建屋 1階 ランドリー室 乾燥機 No. 7 制御盤内端子台の焦げ跡について(第1報)
状 況 原 因 対 策 環境への影響等	別紙のとおり

東海第二発電所 サービス建屋 1階
ランドリー室 乾燥機 No.7 制御盤内端子台の焦げ跡について

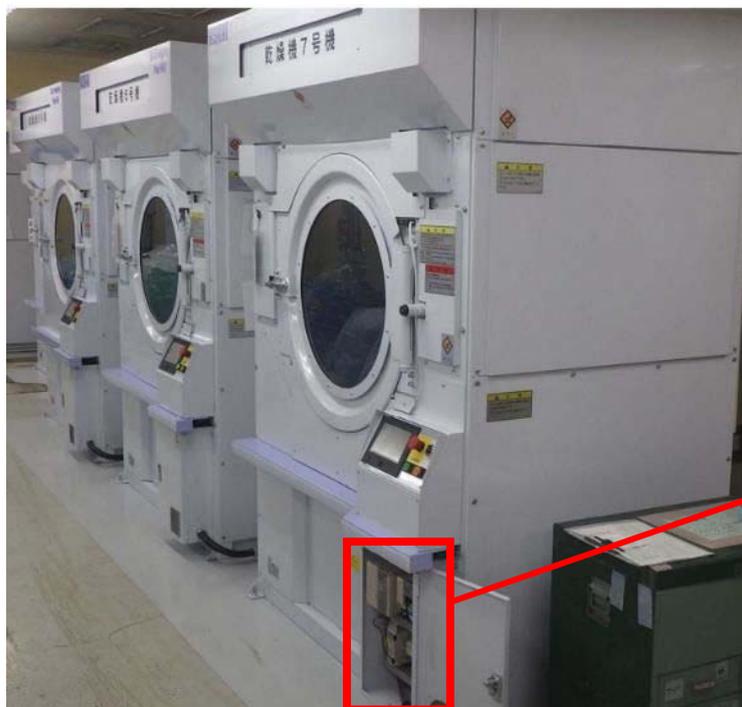
緑青, 焦げ跡らしきものを確認

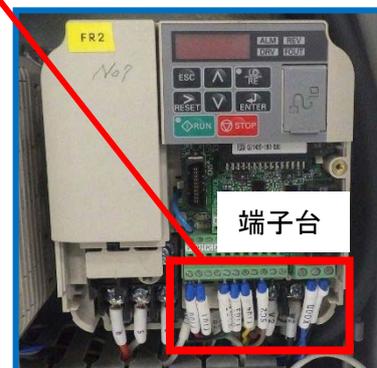
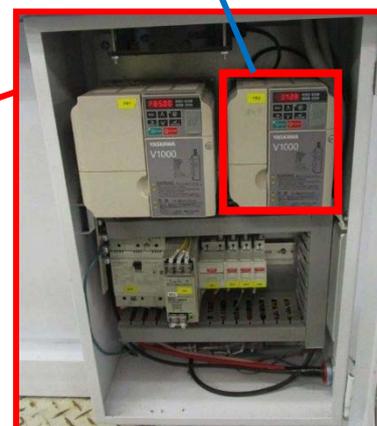
制御盤内

<p>結果：U相端子部に変色及びケーブル端末部に約1.5cmの焦げ跡を確認した。また端子部に緑青らしきものが付着していることを確認した。</p> <p>当該端子台の端子部について確認をした結果、焦げ跡が確認されたU相端子部については、ネジが完全に締め付けられておらず、端子を触診したところぐらつきがあり確実に固定されていない状況を確認した。</p> <p>②当該乾燥機制御盤内の外観目視確認</p> <div style="display: flex; align-items: center;">

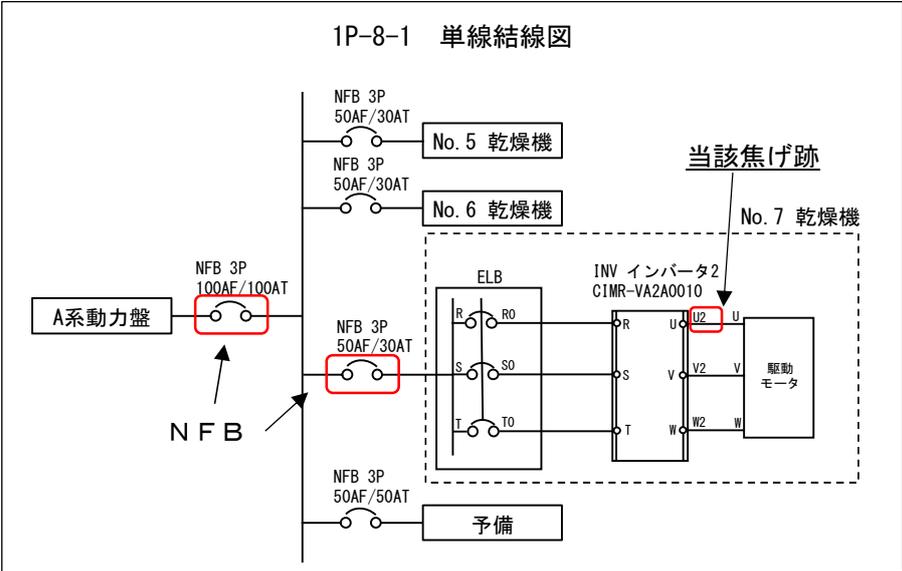
<p>・ 当該乾燥機の上流側のNFBが作動していない（ON状態であること）を確認した。</p> <p style="text-align: center;">1P-8-1 単線結線図</p>

備考	<p>当該端子への入力電圧が定格入力電圧200Vに対して過剰に高かった場合は焼損に至る可能性がある。このため、入力電圧を確認した結果、入力電圧は199Vであり基準値以内であることを確認した。また、他相の端子に異常が無いこと、同じ電源元から同じ電圧が供給される他の乾燥機の制御盤内端子台の端子部にも異常が認められなかったこと及び事象発生が考えられる7月10日時点において中央制御室内の監視にて発電所内での異常な電圧変動は確認されていないことから過電圧が要因となる可能性はない。</p>

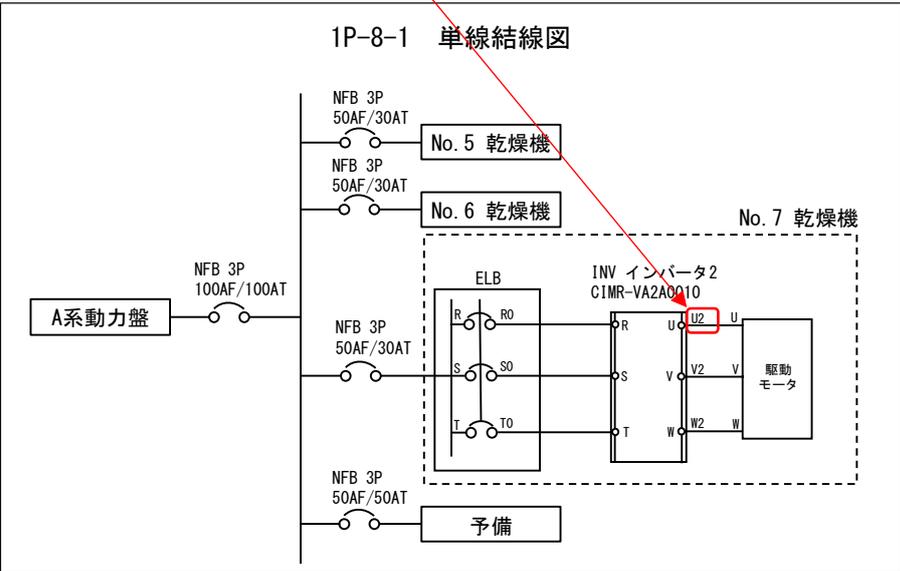
</div> <div style="text-align: center; margin-top: 10px;"> <p>1P-8-1 単線結線図</p>

</div> <p style="margin-top: 10px;">U相のケーブル等の外観を確認し、断線はなかった。</p>
備考	ケーブルが断線した場合、短絡により端子部の焼損等の発生が考えられるが、ケーブルに焦げ跡は確認されたものの断線していないことを目視にて確認しており、ケーブルの断線が要因になる可能性はない。

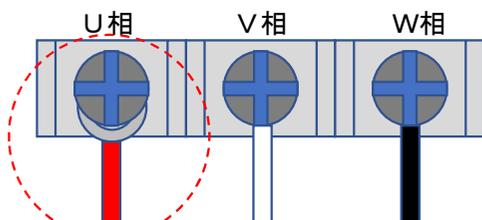
側面から見たイメージ

②当該乾燥機使用中にU相端子部の片当たりが発生

U相端子部は過熱状態が継続することにより、最終的に端子接触部は焼損（欠損）し緑青が生じるとともにケーブル端に焦げ跡が発生した。また、これに伴いによりインバータエラーが発生し乾燥機は自動停止した。
