EQ電源の誤作動の原因と対策

J-PARC センター

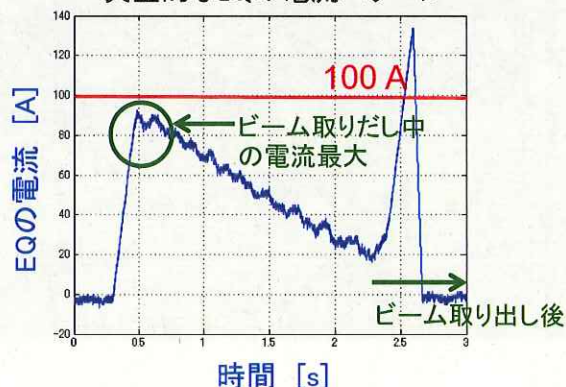
典型的なEQの電流パターン

事象	現行	対策後	
EQ電源での「電流偏差異常」の取り扱い	警報のみ	電源の非常停止 連続ビーム運転の停止	(1)
フィードバックシステムとしての「電流偏差異常」の取り扱い	—	電源の非常停止 連続ビーム運転の停止	(2)
EQ電源の最大電流値	340 A	120 A	(3)
「電源非常停止」検知後の停止開始までの応答速度	> 6 ms	< 1 ms	(4)

・誤動作の直接の原因となった制御電源基板を放熱対策を施した制御電源基板に交換する。
さらに、同じ型の制御電源基板を内蔵するJ-PARCの電磁石電源をすべて点検し、放熱対策等の健全性を確認している。

- ・ 偏差異常をA stop（重故障）に変更し電源を停止させる
-> PLCプログラムの変更 (1)
- ・ 出力電流リミットを新たに設ける
-> ダイオードを追加し電流指令制御電圧にリミットをかける (150A) (3)
- ・ 過電流検出レベルを340Aから120Aに設定変更する
-> コンパレーターの設定を変更する。 (3)
- ・ 高速電流停止機能を新たに追加する(1ミリ秒以内)
ラッチ回路、論理回路、アナログスイッチで
FETゲートを高速遮断する(高速停止回路基板を新規製作) (4)
- ・ 外部端子の追加(高速停止回路基板上)
高速の外部入力インターロック端子 (DSP指令との偏差異常用) (2)
高速の外部出力インターロック端子(将来のアボート用、光)を追加する。
