# 国立研究開発法人日本原子力研究開発機構 大洗研究開発センターにおける管理区域内の 汚染及び作業員の被ばく事故について

平成29年12月22日

国立研究開発法人日本原子力研究開発機構

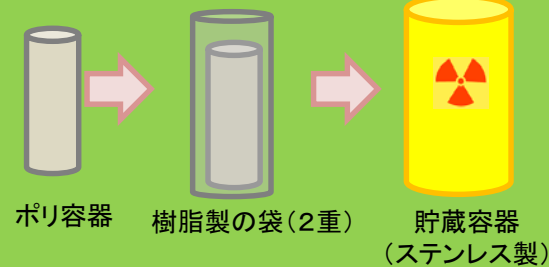
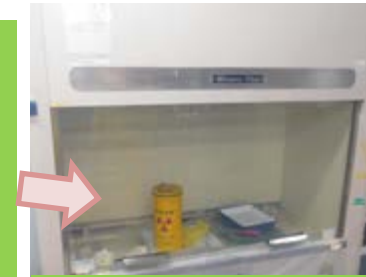
核燃料物質を入れたポリ容器を樹脂製の袋(2重)に入れ貯蔵容器に収納

フード(H-1)内で収納状況を確認するため、貯蔵容器の蓋を開けた。

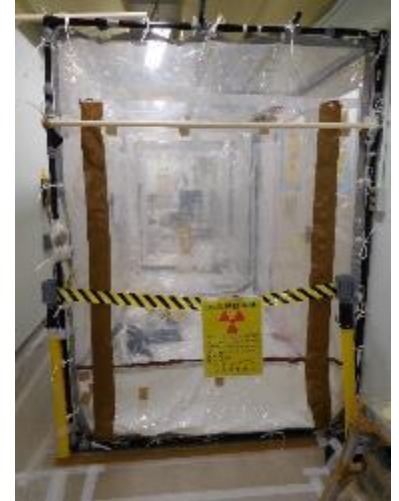
更新したグリーンハウス

- 作業員の歩行による汚染拡大・飛散防止のために、化学雑巾を用いて床の拭き取りを行い、フードまでのアクセスルートを確認した(7月4日)。
- フード内の貯蔵容器の蓋をガムテープで固定し、貯蔵容器に転倒防止治具を取り付けた(7月6日)。
- 108号室のフード内の貯蔵容器を搬出し、101号室のグローブボックスへの搬入を行った(7月20日)。
- 事象直後に緊急に設置したグリーンハウスから汚染管理の強化を図ったグリーンハウスへ更新した(7月20日)。

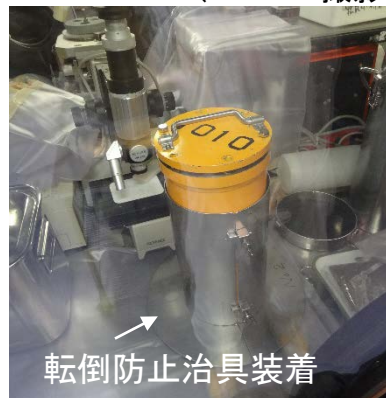
グローブボックス搬入後の  
貯蔵容器の保管状況

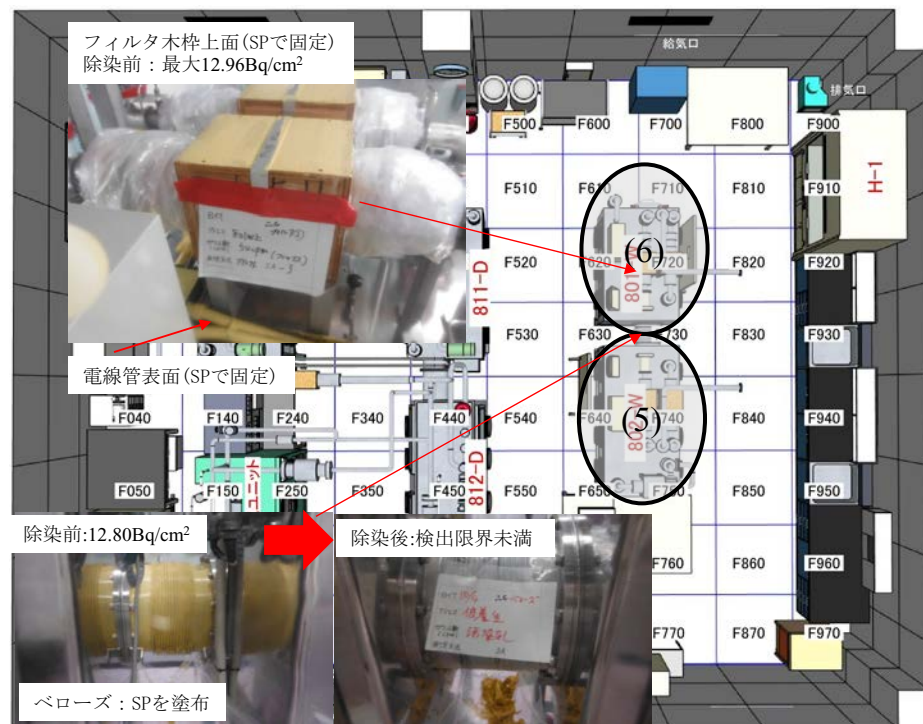
- 設置されている機器についても化学雑巾を用いた拭き取りにより汚染検査を行い、濡れウエスで拭き取ることにより除染した。
- 除染できなかった部位についてはストリップابلペイントや粘着テープにより固定した。
- Ar ガス雰囲気ユニット表面は除染できたが、当該装置の形状が複雑であることから、深部に汚染が存在する可能性も考えられたため、外側にフレームを組み、ビニルシートにより養生した。

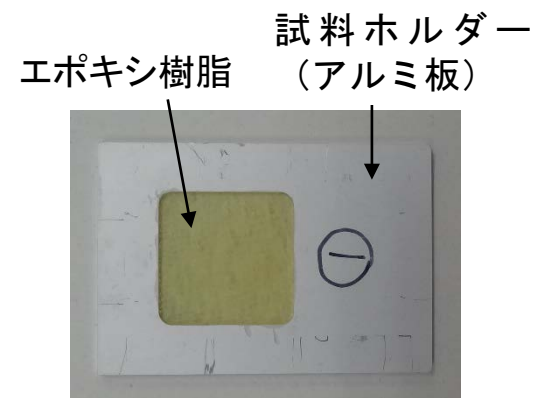
X線回折測定用試料の例

- 当該貯蔵容器内の核燃料物質は、天然ウラン(U)とプルトニウム(Pu)である。Puは同位体組成の異なる5種類が混在しており、その平均同位体組成を推定した。
- 当該貯蔵容器内の核燃料物質は、X線回折測定済試料を集めたものである。
- 燃料研究棟のX線回折測定用試料の特徴として、核燃料物質の粉末をエポキシ樹脂系の接着剤(主剤と硬化剤の2液混合型)と混合し、アルミニウム製の試料ホルダーに固定する方法を用いていた。樹脂固化物部分の寸法は、約20×20mmの四角形で、厚さ1.5mm程度の平らな形状である。
- この核燃料物質(樹脂固化物)はポリ容器に収納され、樹脂製の袋で二重に梱包した状態で、平成3年10月に貯蔵容器に入れられた。
- 平成8年7月に貯蔵容器の蓋を開封した際に、袋の膨張とポリ容器底部破損が確認され、梱包更新(詰替え)が行われた。それ以後、内部の確認がされた記録類は見つからない。

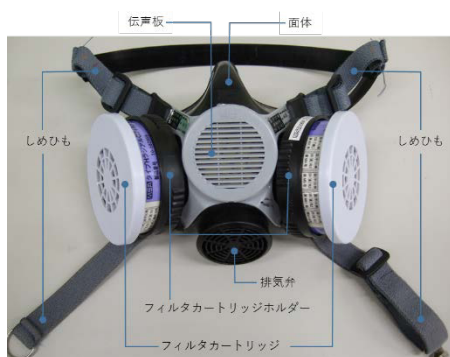
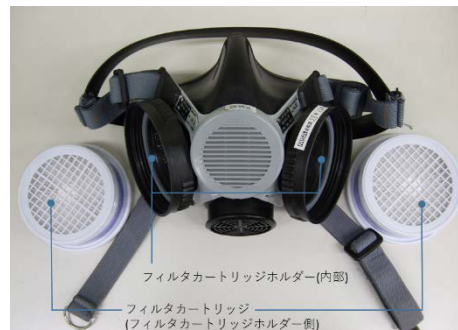
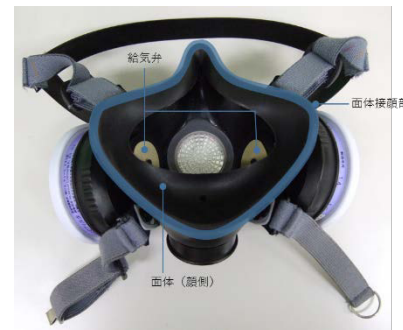
聞き取りの結果と合わせて要因分析した結果、破裂時に直接浴びたPu等の粒子及び顔面に付着した汚染がマスク面体と顔面の隙間に入り込み、内部被ばくを引き起こしたと推定される。

実施項目	ペンシル型測定器による面体接顔部の汚染のα線測定	イメージングプレートによる面体(顔側)のα線汚染分布測定	フィルタカートリッジホルダー(内部)から採取したスミヤのα線測定	面体(顔側)から採取したスミヤと給排気弁のα線測定
目的	面体接顔部の汚染の相対強度分布測定による、汚染侵入の痕跡調査	面体(顔側)の汚染の詳細分布測定による、汚染侵入の痕跡調査	フィルタの健全性の確認	面体(顔側)の汚染の相対強度分布測定による、汚染侵入の痕跡調査
方法	ペンシル型検出器による面体接顔部18カ所の汚染のα線直接測定	イメージングプレートを用いたα線測定による面体(顔側)上の汚染の付着位置の測定	左右のフィルタカートリッジホルダー(内部)の汚染のスミヤ採取と採取したスミヤのα線測定	面体(顔側)7カ所の汚染のスミヤ採取と採取したスミヤのα線測定及び取り外した給排気弁のα線測定
作業状況等	<p>測定箇所</p> <p>ペンシル型測定器</p> <p>測定箇所(全18カ所)及び測定の様子</p>	<p>頭部マネキン</p> <p>面体上部測定用イメージングプレート</p> <p>装着方向</p> <p>半面マスク</p> <p>面体下部測定用イメージングプレート</p> <p>測定の概略図</p>	<p>スミヤ採取の様子</p>	<p>面体のスミヤ採取範囲</p> <p>面体のスミヤ採取範囲(全7カ所)</p>
結果	作業員B,D,Eの作業中及び作業員Eの交換後のマスクを測定し、いずれも汚染を検出(例 作業員Eの作業中のマスク)	作業員A以外の作業員の作業中及び交換後のマスクで、汚染分布を検出(例 作業員Eの作業中のマスク)	全作業員マスクでBGLレベルであり、 <u>フィルタの健全性が確認できた。</u>	
	スミヤ：作業員B,D,Eの作業中及び作業員Eの交換後のマスクを測定し、いずれも汚染を検出 給排気弁：全てのマスクの給排気弁を測定し、作業員C,D,Eの作業中のマスクで汚染を検出(例 作業員Aの作業中のマスク)

・破裂時及び会話／発汗等による半面マスクの密着性の低下により、顔面等に付着したPu等の放射性物質がマスク面体の接顔部からマスク内へ入りこみ、放射性物質を吸入摂取した可能性が高い。  
 ・脱装時の半面マスクの交換等において、頭部及び顔面に付着したPu等の放射性物質を吸入摂取した可能性がある。

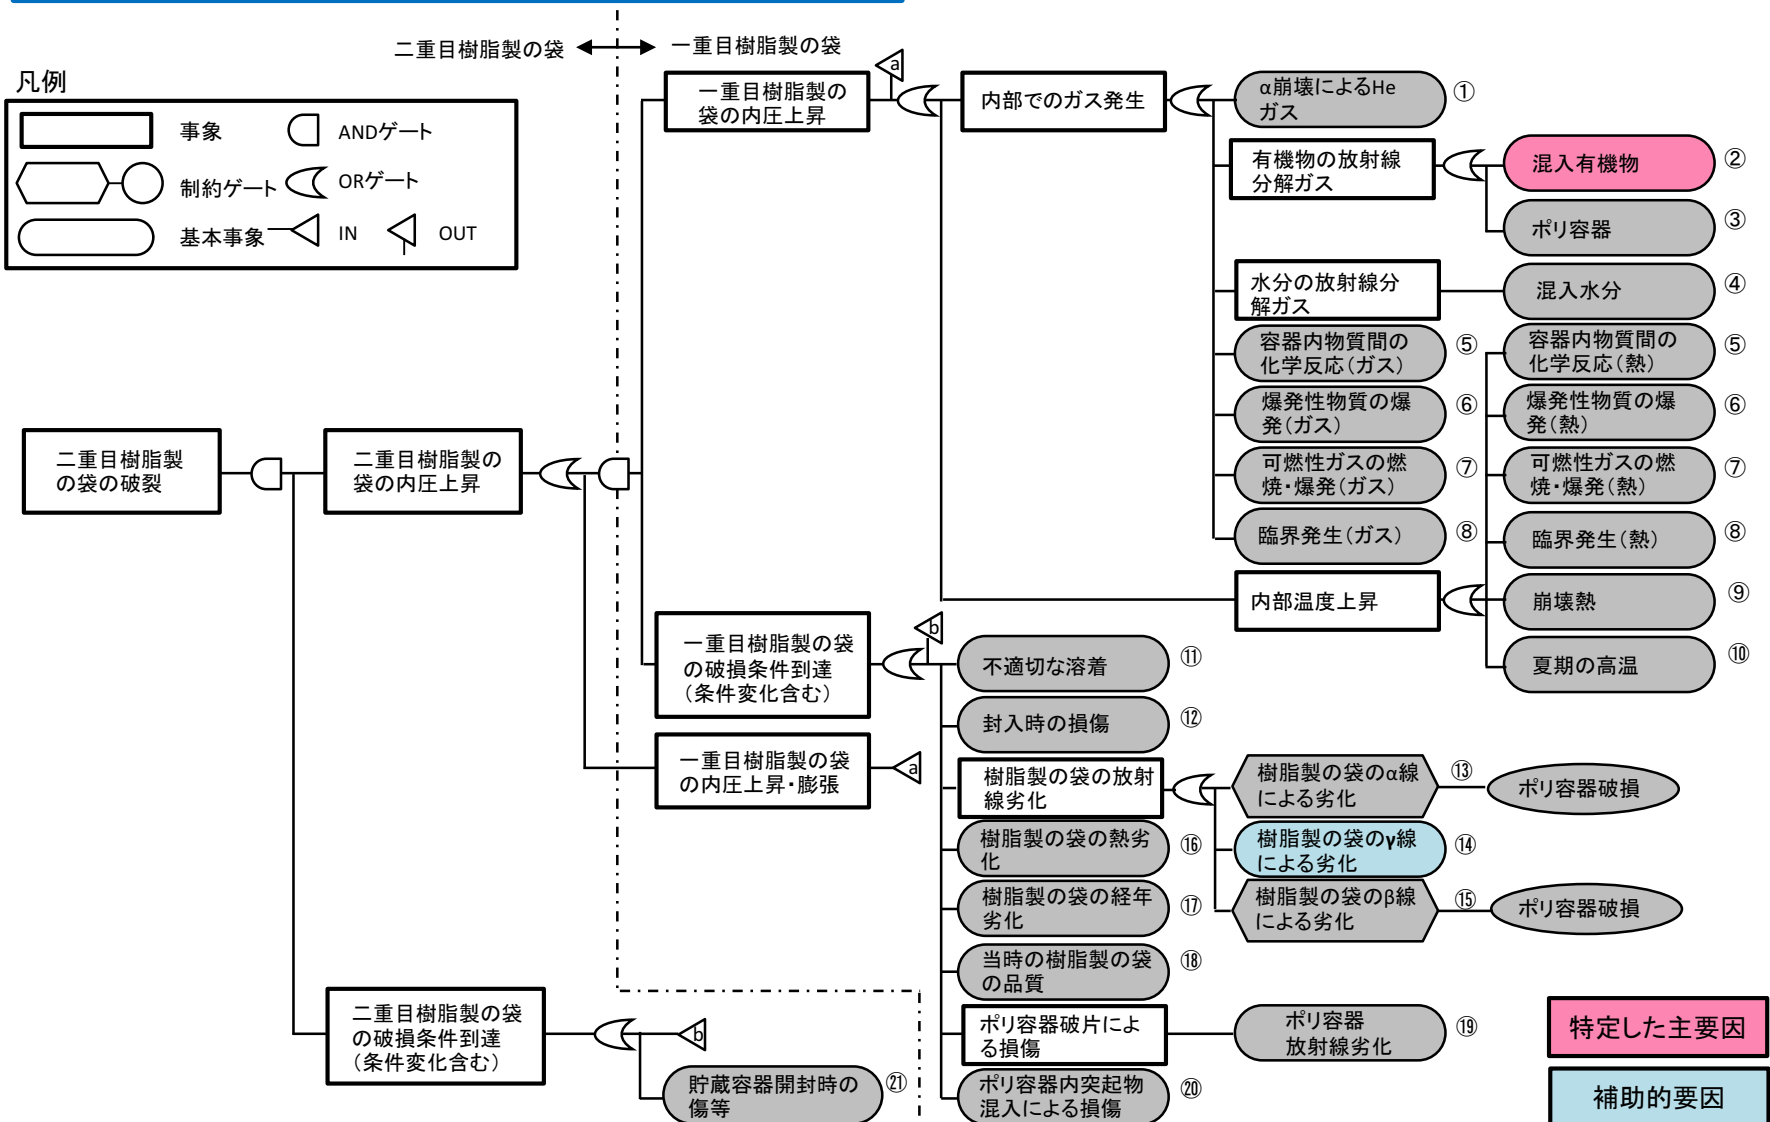
①～⑧:「内部でのガス発生」に係る要因、⑤～⑩:「内部温度上昇」に係る要因(⑤～⑧:「内部でのガス発生」及び「内部温度上昇」に係る要因)、⑪～⑳:「一重目樹脂製の袋の破損条件到達(条件変化を含む)」に係る要因

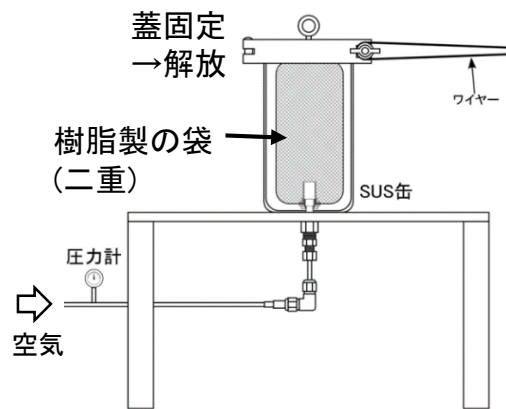
図1 試験の概略図

- ・金属製容器に収納された二重梱包の樹脂製の袋を加圧した後、蓋を開放する試験を行い、破裂・破損の様子を観察(図1参照)
- ・γ線照射で劣化させた樹脂製の袋は、内圧が2.5気圧程度以上の場合に事故容器と類似した袋の破損状態を再現した。(図2参照:内圧4気圧の例、外側袋は頂部が開口、内側は溶着部が開口)
